Znalecký posudek
O stavu a únosnosti stropních konstrukcí nad běli-
dlem v závodě
a o koncepci rekonstrukce

Ing. ČSc. Richard B a r e š, soudní znalec v oboru stavebnictví
o/o Ústav teoretické a aplikované mechaniky
Československá akademie věd

Z n a l e c k ý p o s u d e k

Cj. z 30 / 82 / 74
Praha 10.3.1974

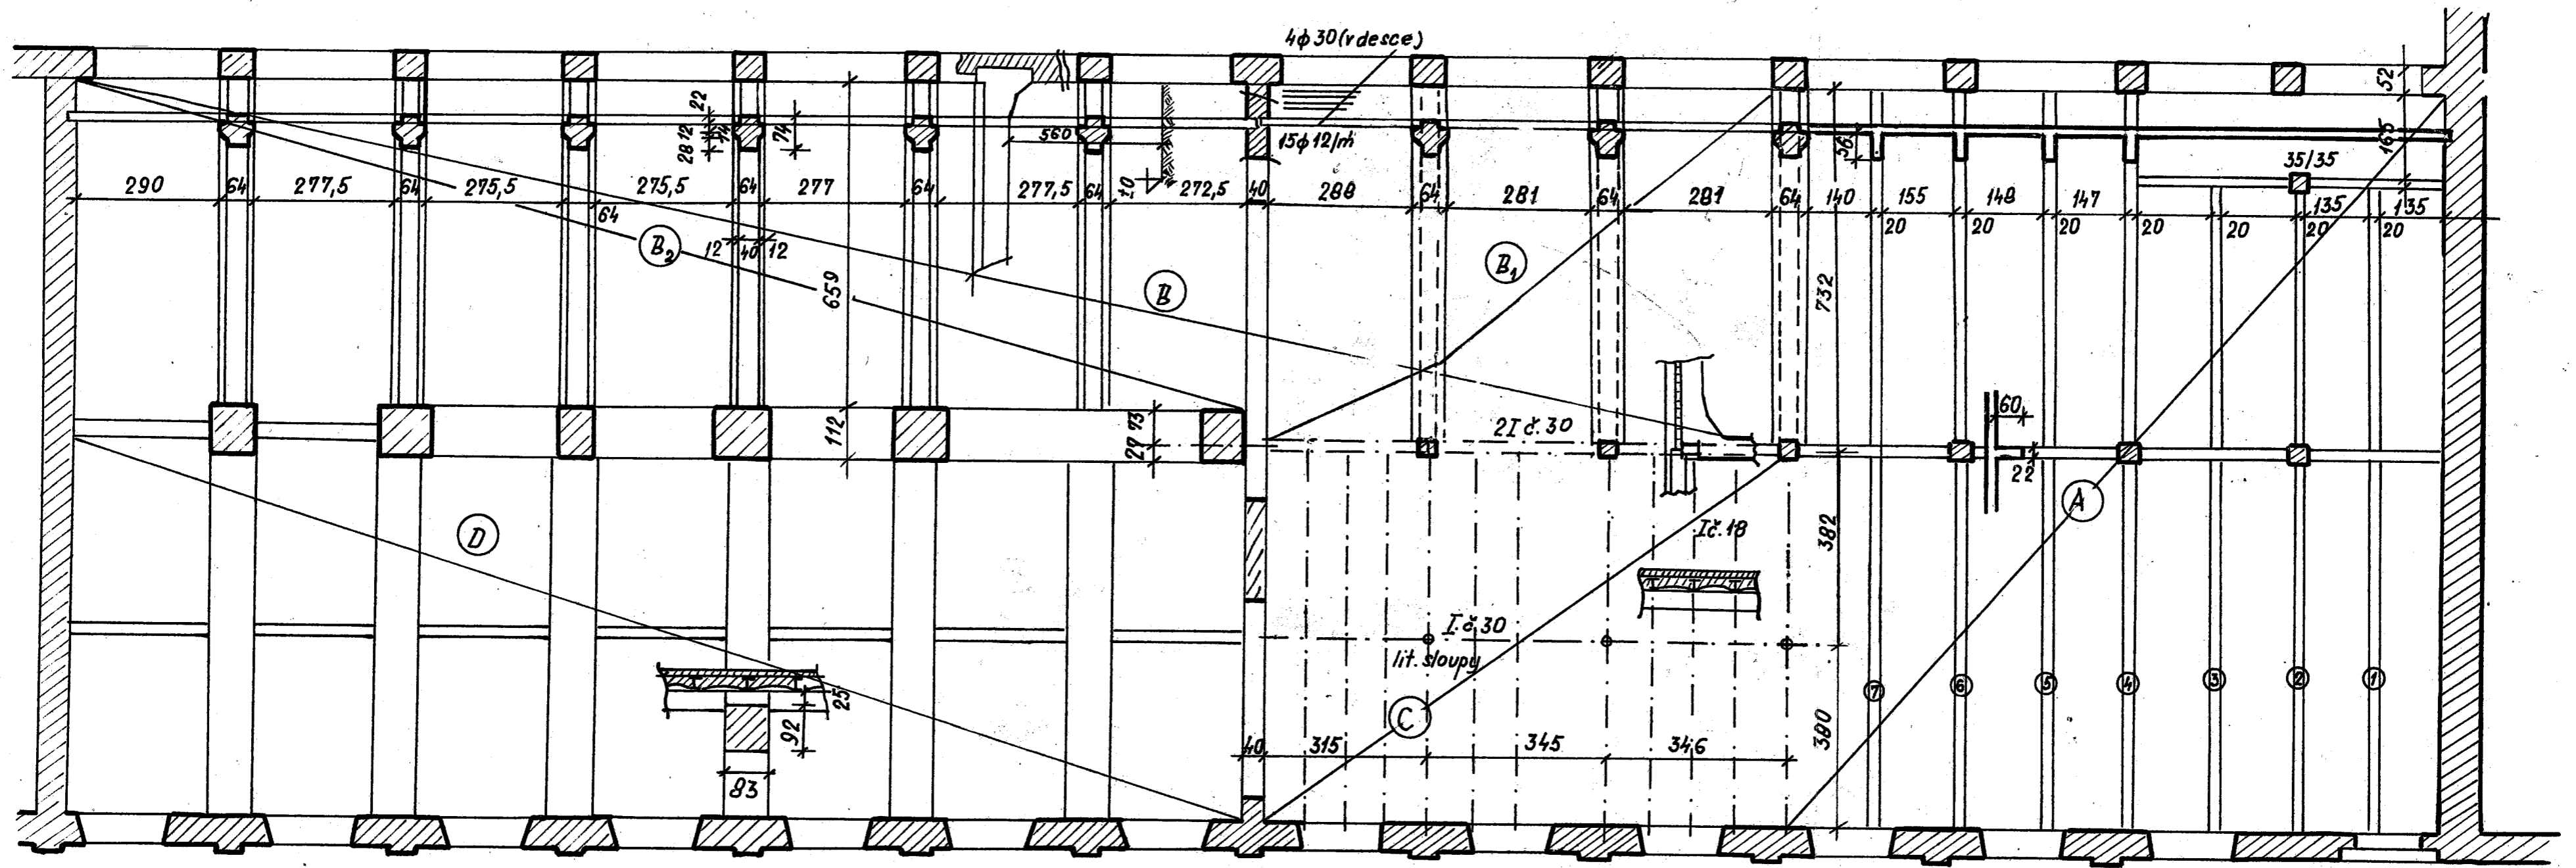
Obr. 1

Stropní konstrukce nad břídlou byly v průběhu historie továrny několikrát obnovovány či rekonstruovány. V dnešním stavu jsou nad břídlou čtyři konstruktivní systémy stropní konstrukce/obr. 1/:

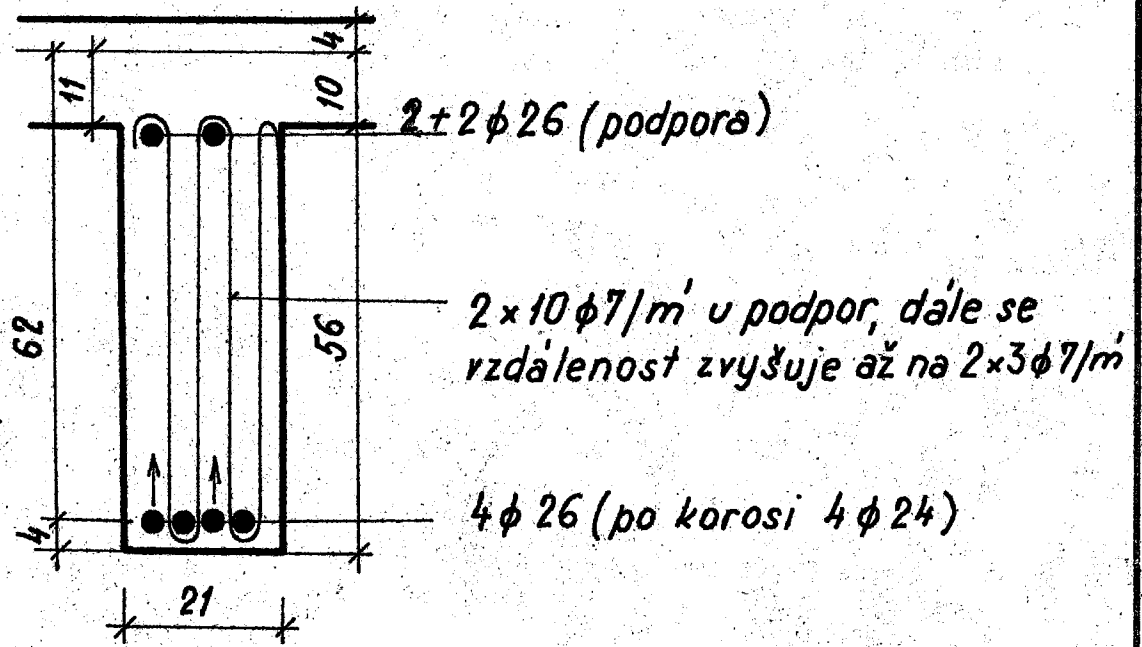
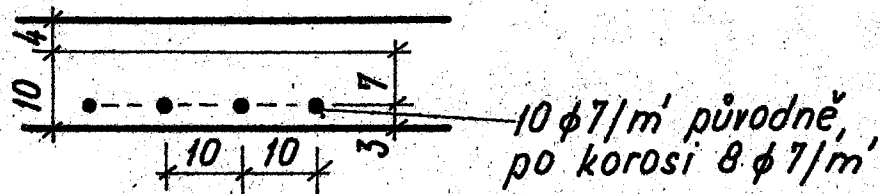
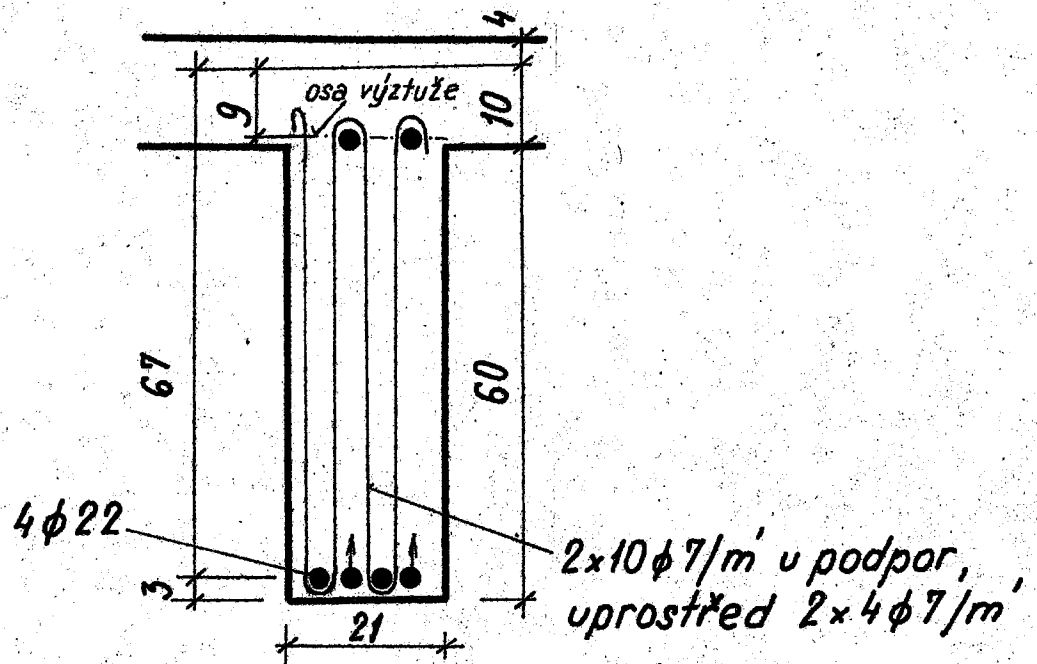
Obr. 2

Kvalita betonu je jinak velmi dobrá, namátkovou špičkovou akouškou zjištěna minimálně značka 170. Ocel uvažována s převodním součinitelem 1,15. V trámu jsou 4 \varnothing 26, korosi zmenšen profil na 24 mm, 2 \varnothing 26 jsou ohuty poměrně daleko od podpory /2,50 m na spodním lici/ v úhlu 30°. Třminky /vlastně spony/ jsou čtyřtřířadé 2x10 \varnothing 7/m², obepínající pouze rovná železa. Ohybová železa jsou zcela volná, bez třmínek po celé délce. Horní výstuž je umístěna 11 cm pod horním povrchem desky, tj. statická výška je 59 cm /obr. 2/.

V průvlaku jsou zjištěny 4 \varnothing 22, z nichž 2 \varnothing 22 jsou ohuty cca 100 cm od sloupu /na spodním lici/ pod úhlem 45°. Namísto třmínek jsou použity opět spony, čtyřtřířadé, spínající pouze rovná železa, 2x10 \varnothing 7/m². Horní výstuž je umístěna 9 cm pod horním povrchem desky, tj. statická výška je 61 cm /obr. 2/.

V desce je 10 \varnothing 7/m², tloušťka desky je 10 cm; po korosi, která je pouze místního charakteru, zbývá průměrně výstuž 8 \varnothing 7/m² /obr. 2/.

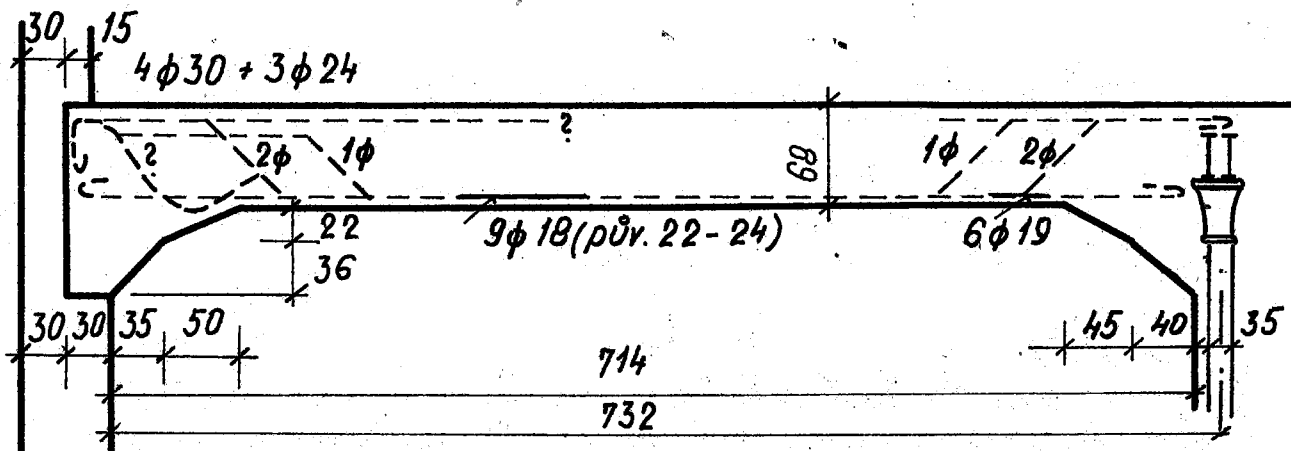
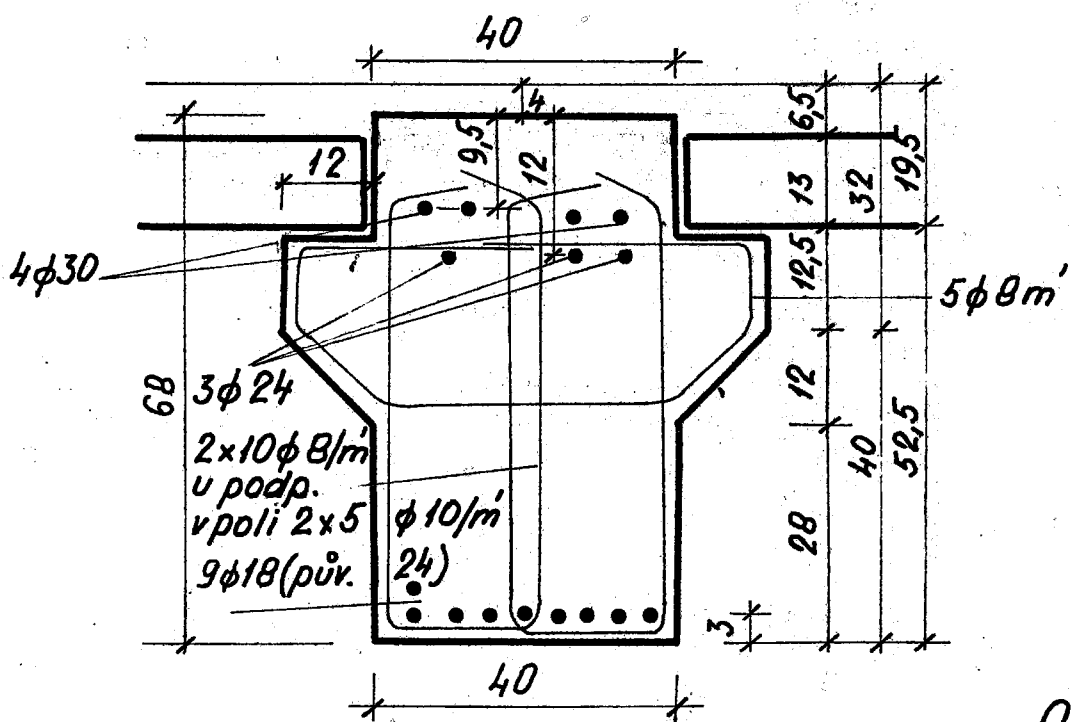
Obr. 3

U podpor mají trámy zvětšenou výšku dvojitými náběhy. V trámech zůstává po odečtu na korosi v nejhorším případě 9 \varnothing 18 /původně profil 24/, horní výztuž zajištěna u podpory 4 \varnothing 30 + 3 \varnothing 24, spodní výztuž na počátku náběhu 6 \varnothing 18, třmínky \varnothing 8 /původně \varnothing 10 mm/ s proměřanou vaditelností od 10 cm na okrajích k 20 cm uprostřed rozpětí. Ohuty jsou stejně 3 \varnothing 24 /obr. 3/.

hlavicích litinových sloupů a jejich obetřování prostřed-
nictvím dvojitých náběhů. Toto místo lze mít na albínu
konstrukce vzhledem k malému uložení a nemožnosti průcho-
du hlavní výstuže /viz obr. 3/.

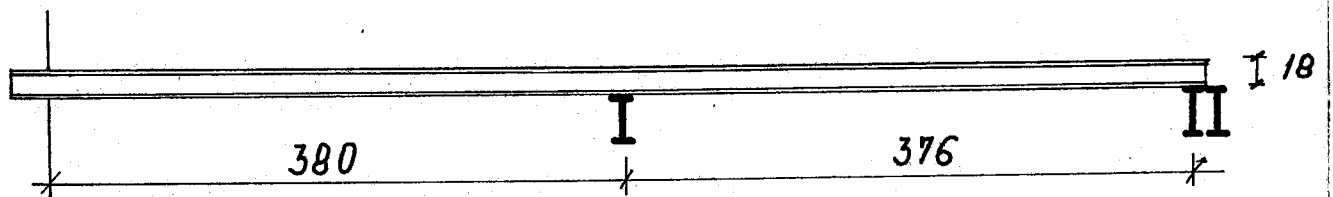
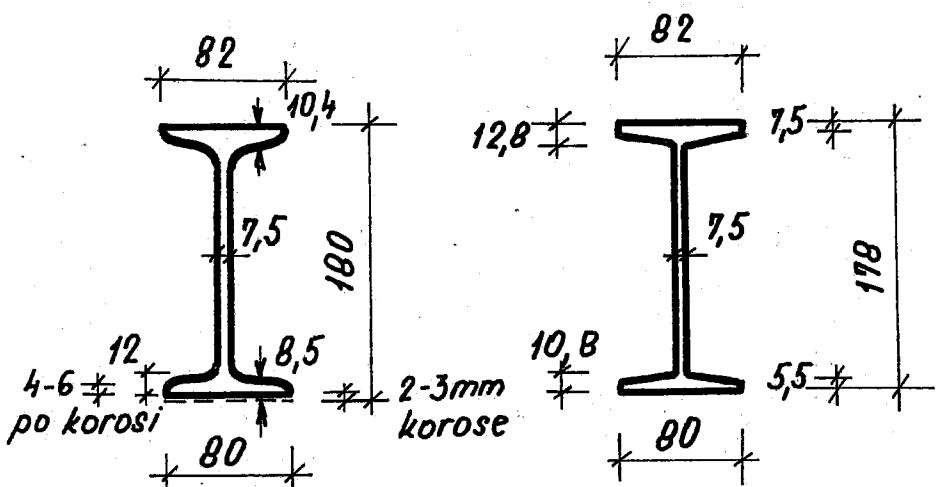
Skut. průřez po korosi Náhradný průřez Obr. 6

Podle mého zjištění jsou ocelové nosníky I 8. 18 se zesílenou spodní přírubou korozí podle obr. 6 vzdáleny osově 90 cm, jsou spojené přes střední ocelový prvek I 8. 30 a rozpětím každého pole 382 cm. Rovněž na sdívu 1 na středním prvlaku 2 I 8. 30 jsou nosníky prostě uloženy.

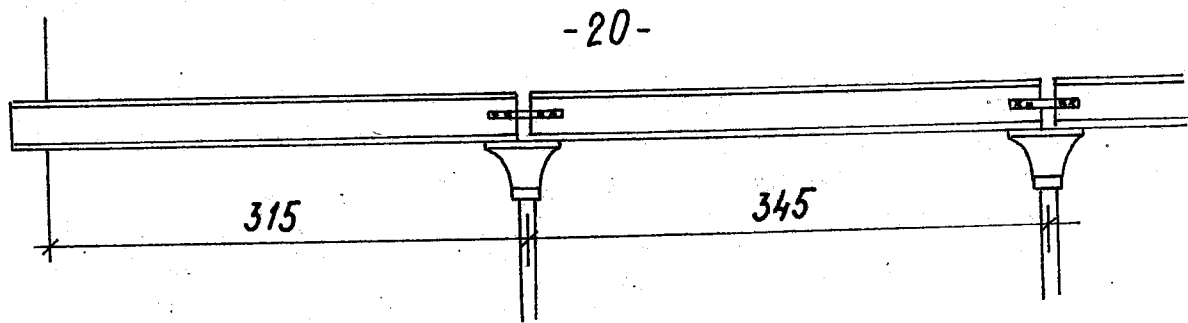
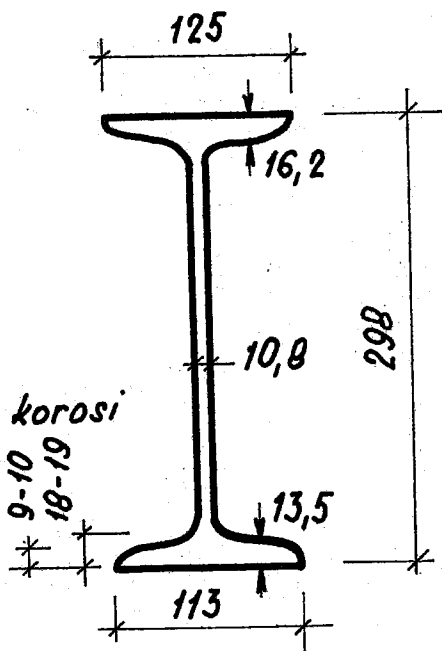
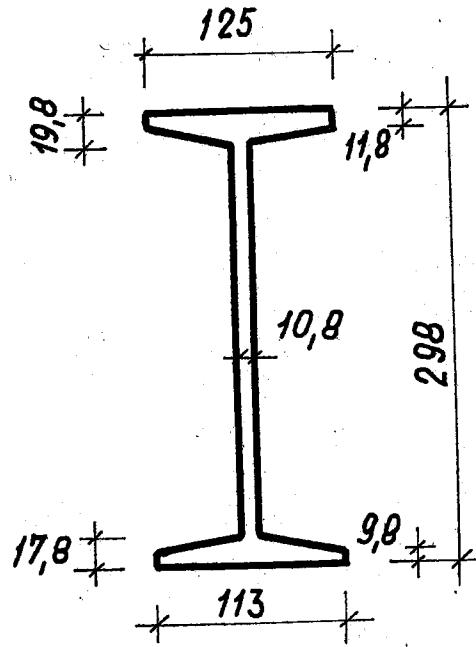
Obr. 7

Právek I 8. 30 je prostý nosník na délku jednotlivého pole, podepřený na klavici litinového sloupu o rozměrech 30 x 30 cm a spojený s nosníkem dalšího pole spojovací páskou ve středu výšky stojiny se dvěma šrouby v každém nosníku /obr. 7/.
