**Znalecký posudek**  
**o příčinách poruchy podlahy FORTIT na stavbě**  
**Dětské fakultní nemocnice [REDAKCE] + 1.**  
**dodatek + 2. Dodatek + Memorandum + doplněk**  
**16. 6. 1975 + 9. 12. 1975 + 19. 1. 1977 + 8. 7. 1976 +**  
**79 stran + 9 stran + 5 stran + 2 strany + 8. 7. 1976**  
**+ 6 stran**

### Z n a l o c k ý p o s u d e k

o příčinách poruchy podlahy Fortit v budovách  
Dětské fakultní nemocnice [REDACTED]

Čj. 2 11/107/75  
Praha, 16. června 1975

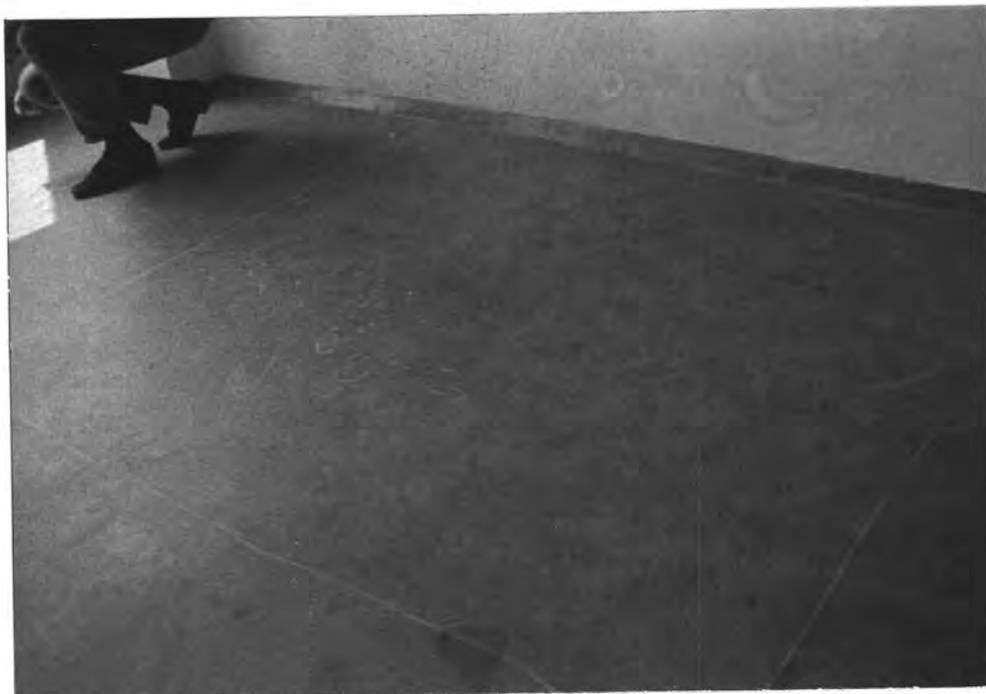
Obr. 14

Na ojedinělých místech došlo po porušení (průrazu) závadou postižené podlahoviny stavebními pracemi k vyvěrání a odpařování vodného roztoku zpod podlahoviny. Na těchto místech byl nalezen bělavý výkvět ve všech stádiích vysychání - od nasyceného roztoku resp. disperze až po krápníkovitou formu. Chemická analýza ve výkvětu prokázala přítomnost vápenatých solí organických kyselin, předděpodobně hydrolytických produktů zmydelňovací reakce nenasyčeného polyesteru maleinátového typu.

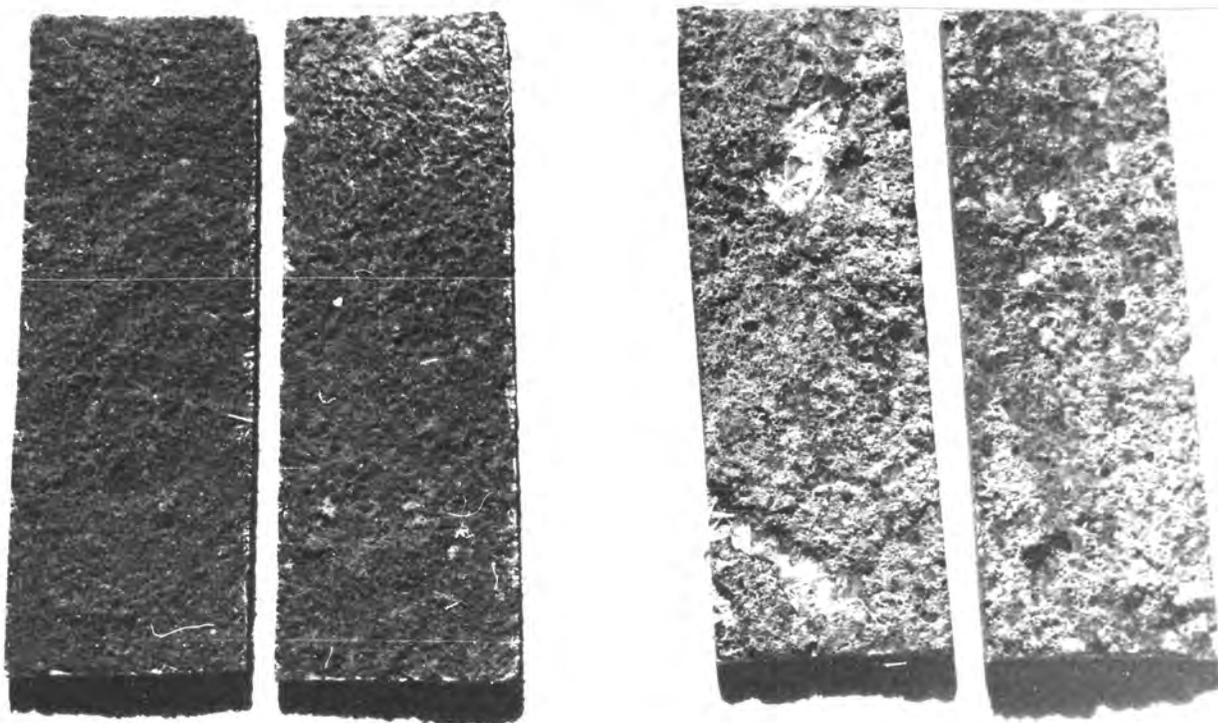
Obr. 16

desud nebylo v provozu vytápění), je adheze podlahoviny k cementovému potěru dobrá; po odtržení zůstávají na spodním povrchu části cementového potěru, k porušení dochází částečně pod povrchem cementového potěru (obr. 16 vpravo).

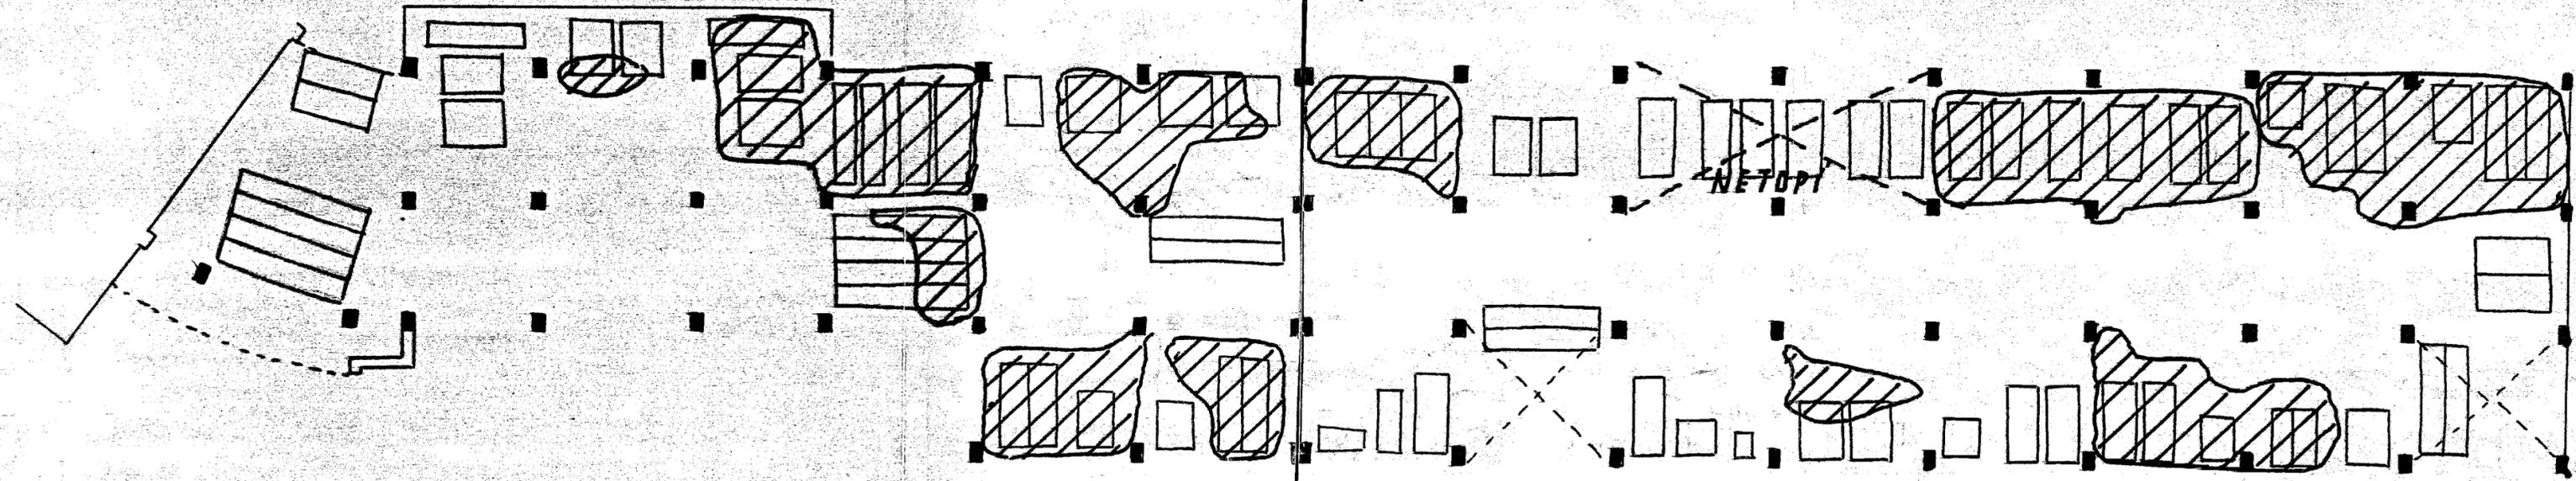
Obr. 17,

Poliklinika 4. patro

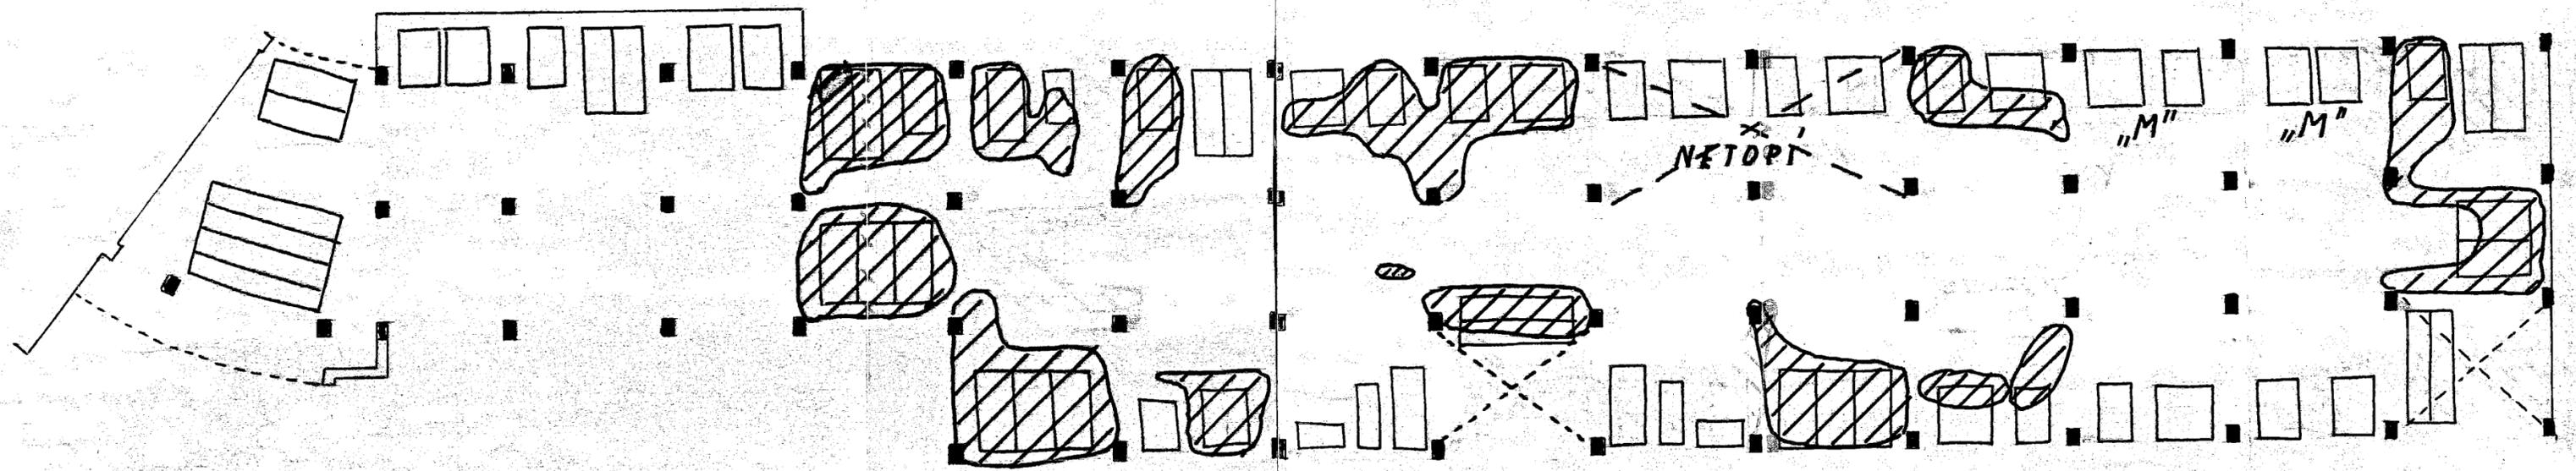
Obr. 18

Poliklinika 5. patro

Další poruchy v obou místnostech nebylo možno v průběhu 14denního období sledování identifikovat.
