**Znalecký posudek**

**O příčinách poruchy podlahoviny Fortit [REDACTED]**

Znalecký posudek  
o příčinách poruchy podlahoviny Fortit [REDACTED]

č.j. 2 21/123/75  
Praha, 31. prosince 1975

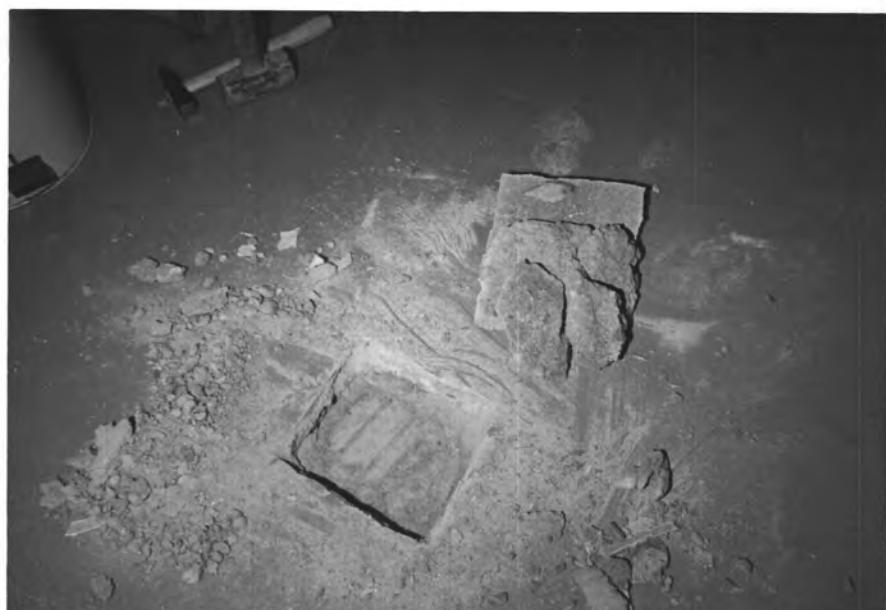
Obr. 3 Postup odkrytí jednotlivých vrstev stropního systému -  
- Fortit, cementový potér ve dvou oddělujících se  
vrstvách

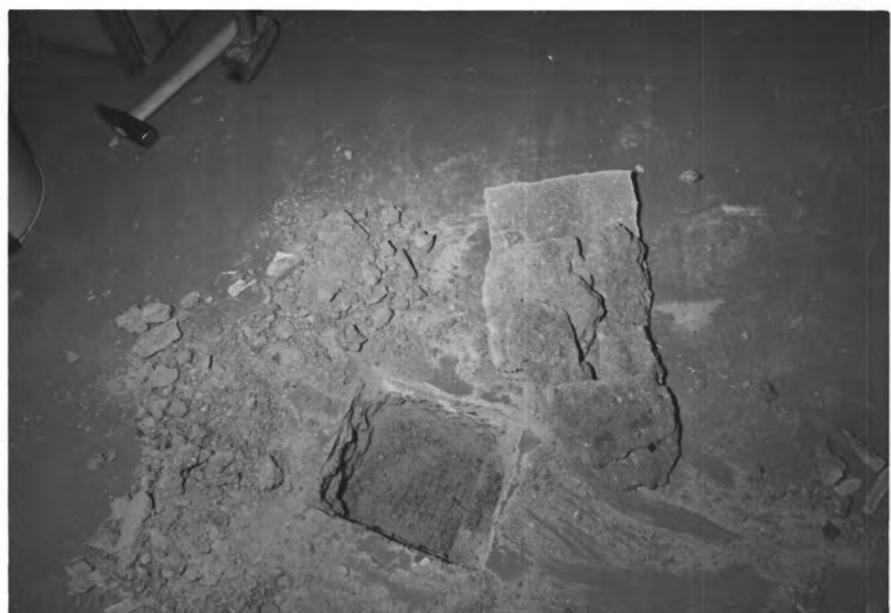
Obr. 4 Portit, cementový potér, desky Calofrig, pletivo

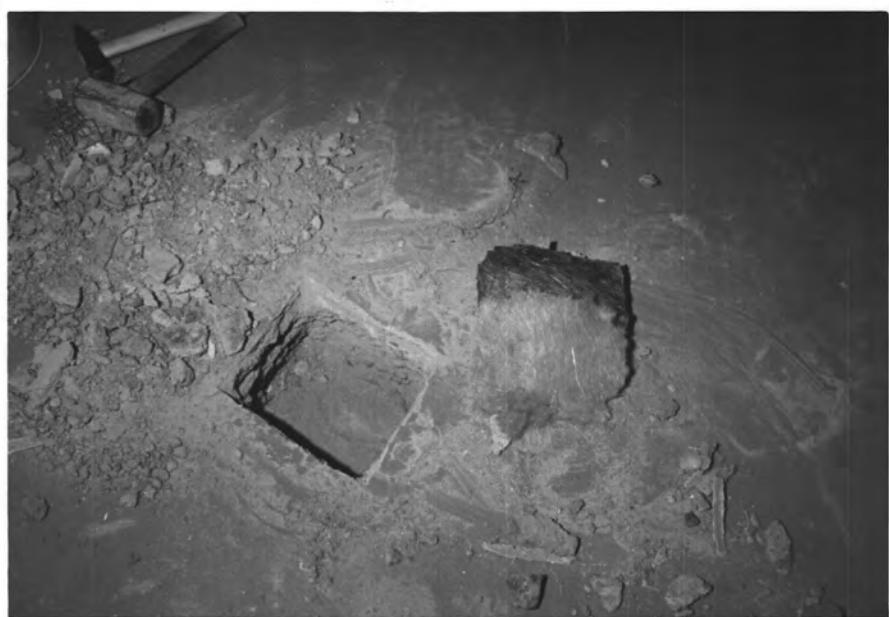
Obr. 5 Další vrstva Calofrig, lepenka, minerální vata

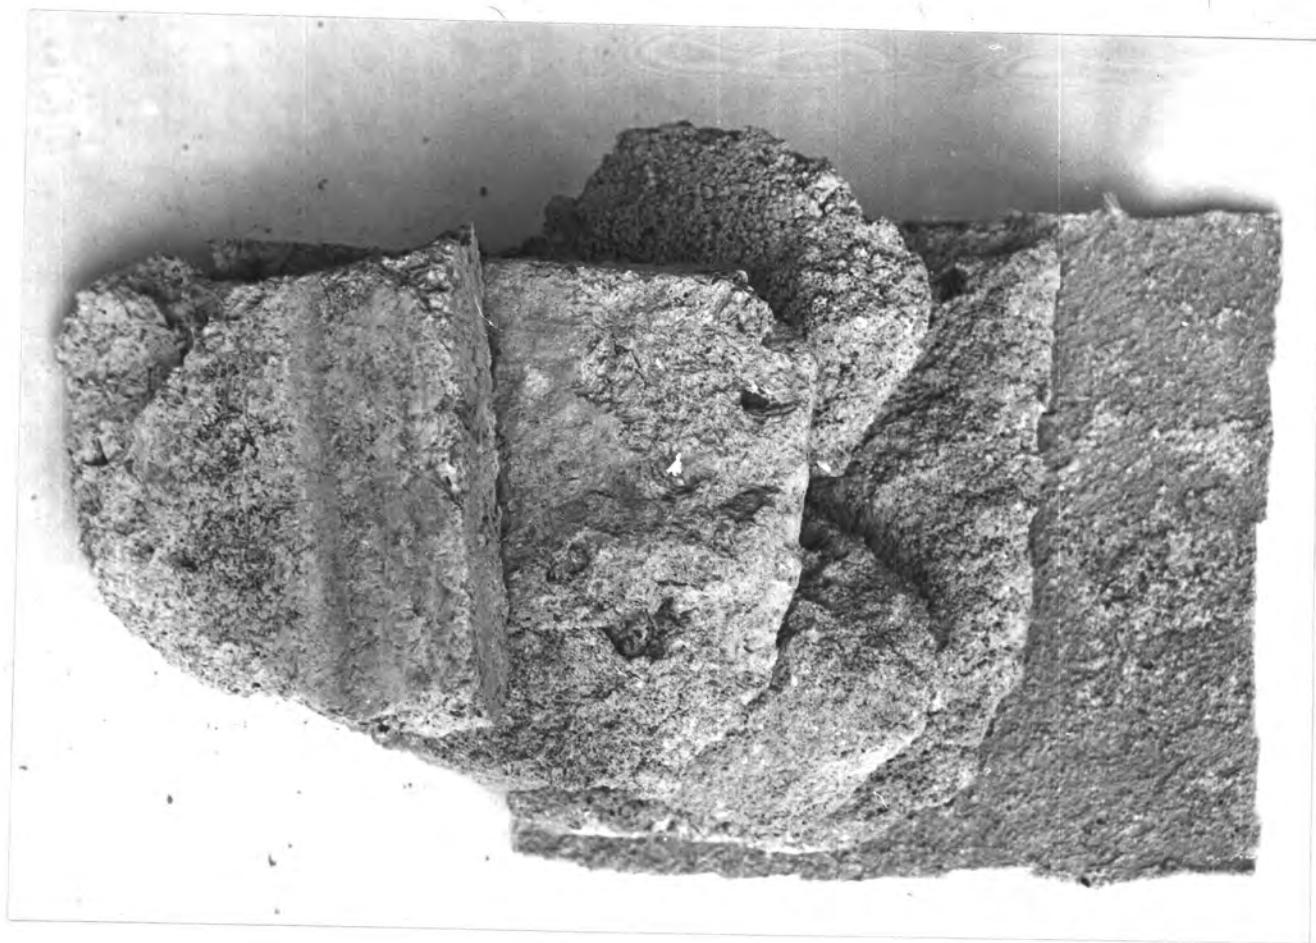
Obr. 6a) Jednotlivé vrstvy stropního systému (sprava Portit, cementový potěr rozpadající se do dvou vrstev, 2x Calofrig, mezi ním pletivo)

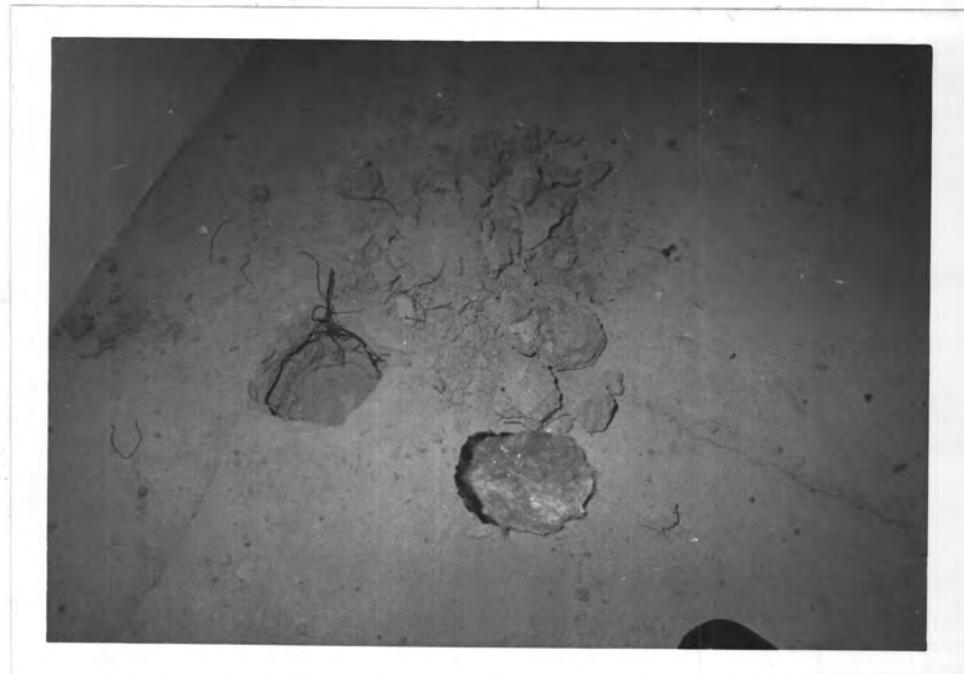
Obr. 8 Sonda do stropního systému před položením Fortitu

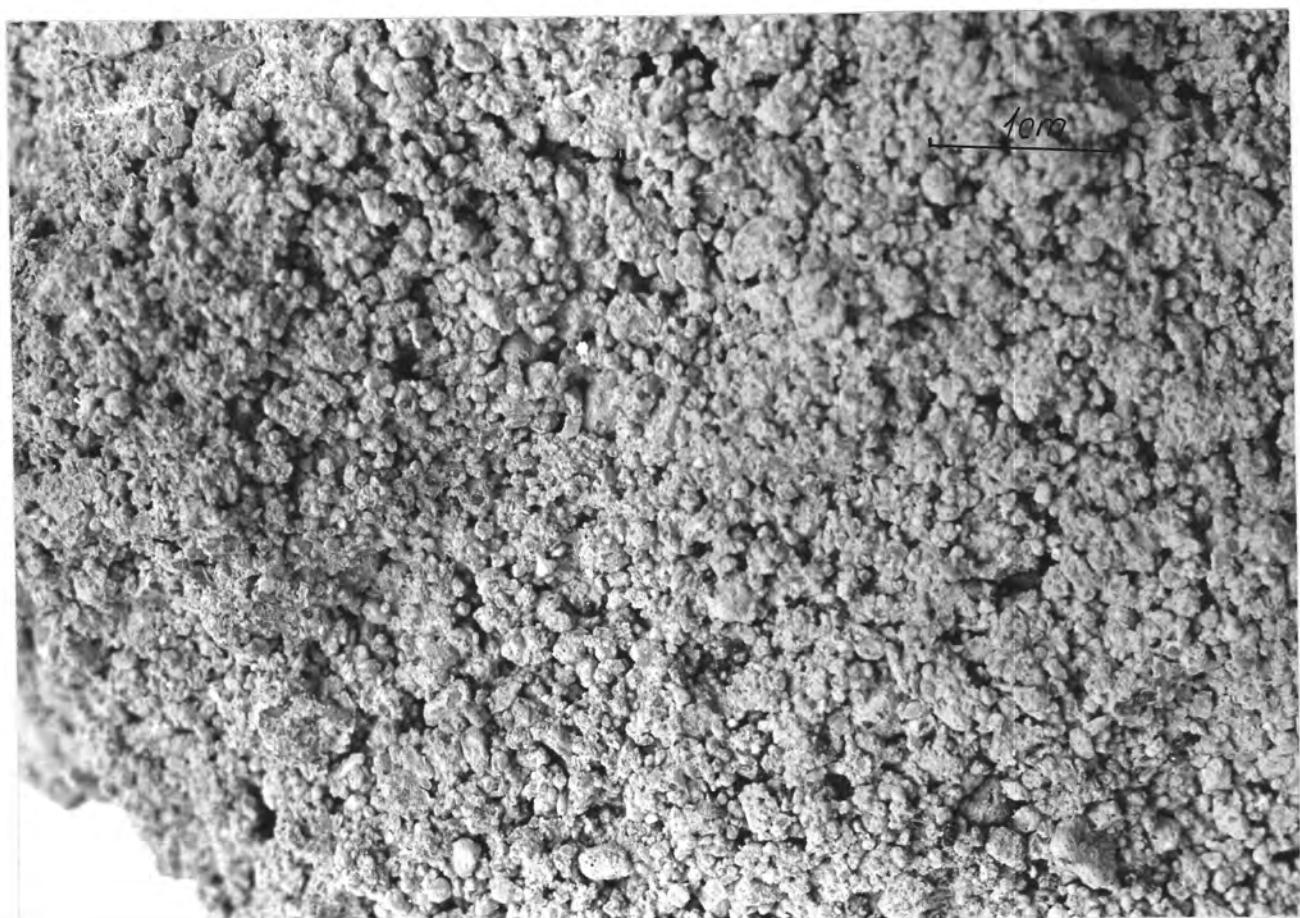
Obr. 11 Struktura cementového potěru  
(světšeno 2,45x)

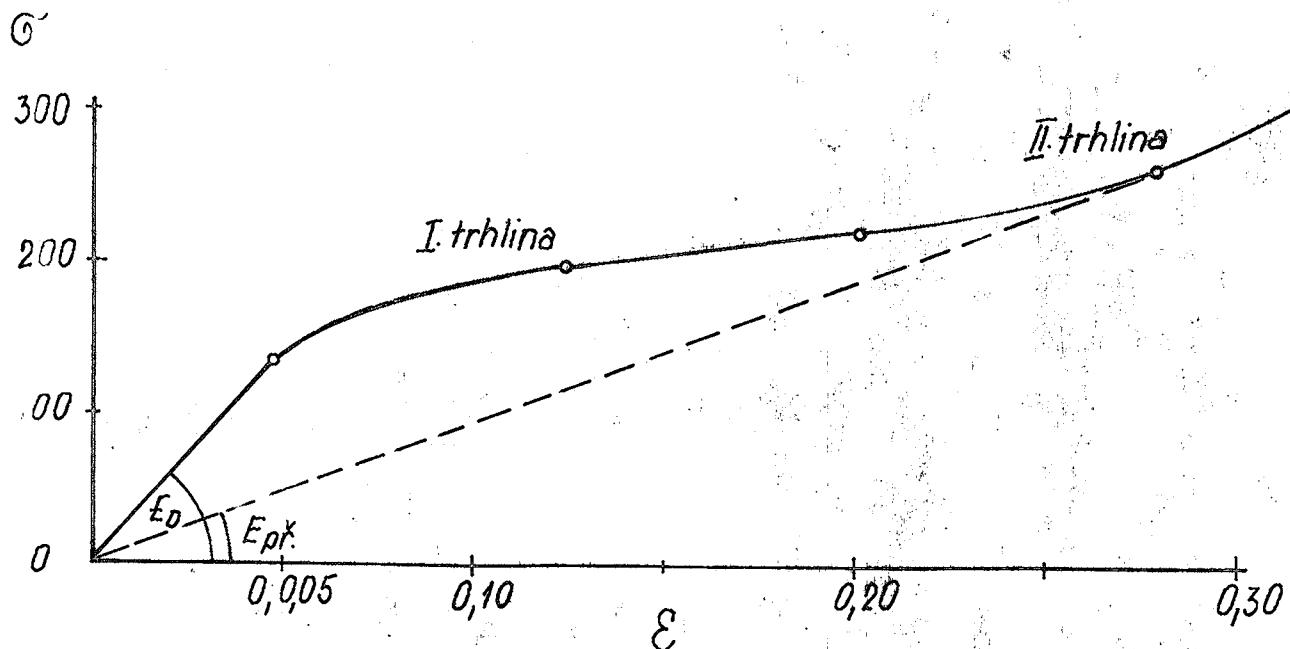
Obr. 12 Pracovní diagram Fortitu v tahu

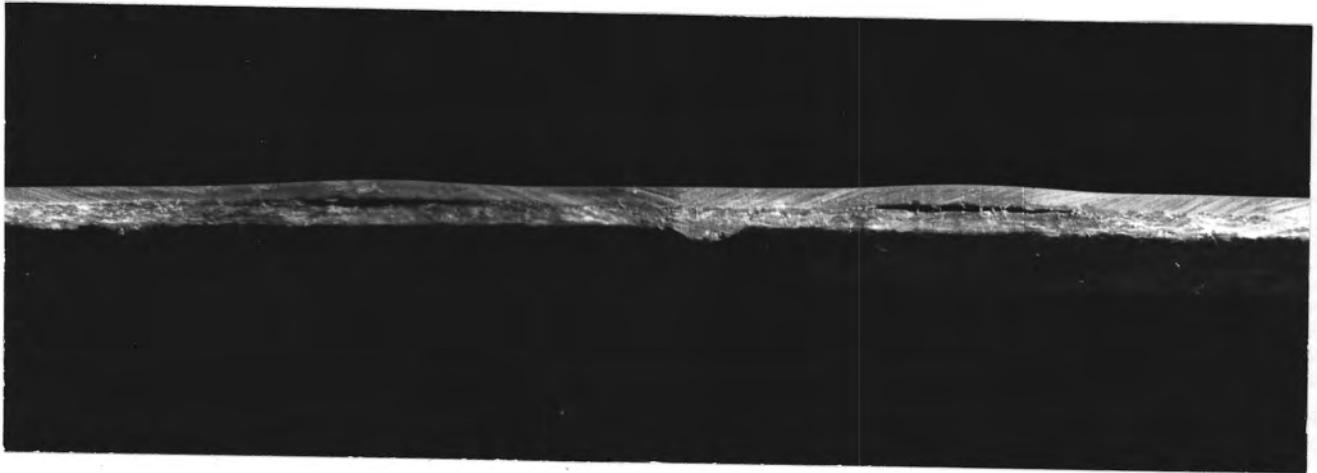
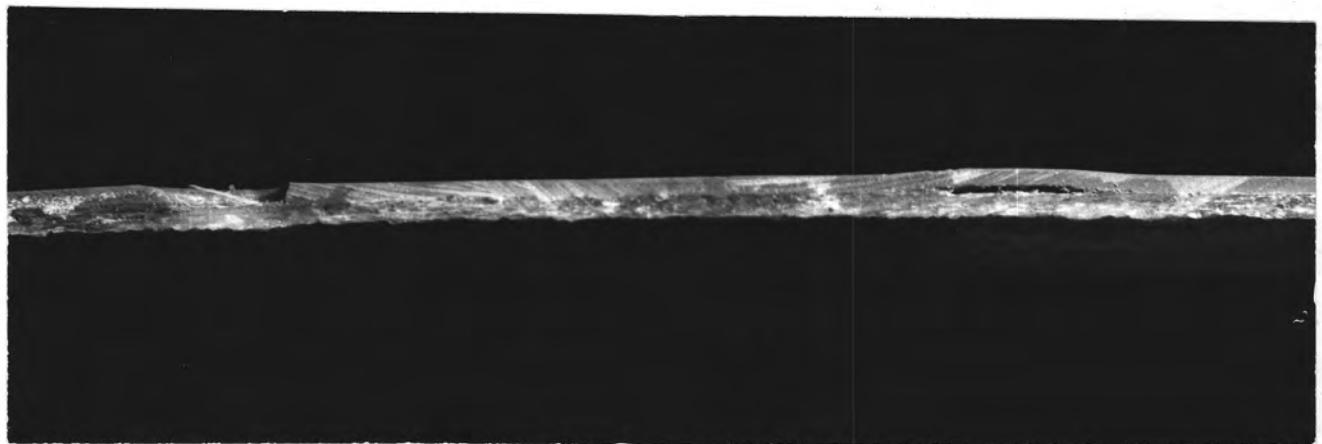
Vznik výdutí uvnitř podlahoviny mezi nosnou a vyrovnávací resp. krycí vrstvou Fortitu

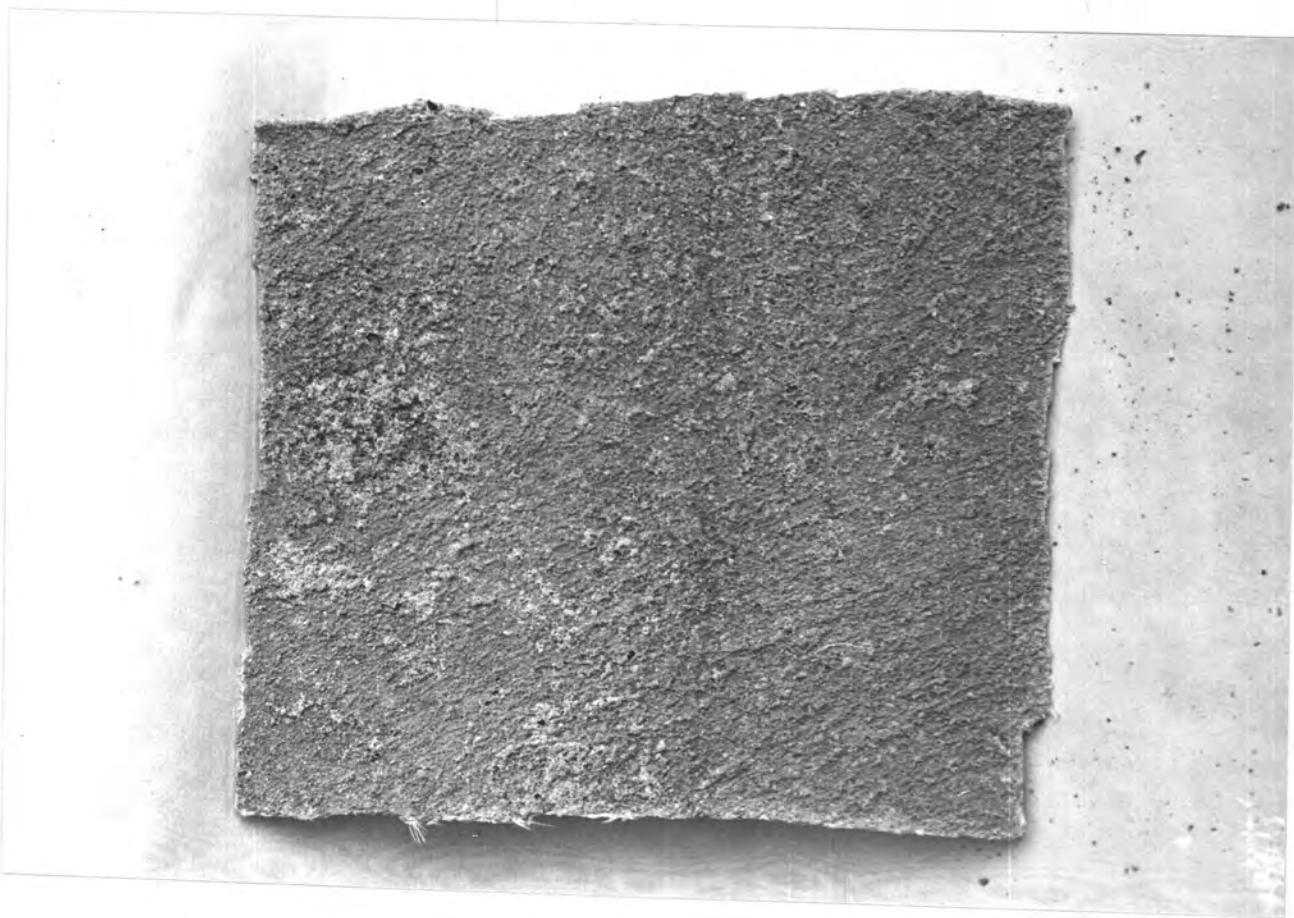
Obr. 17a) Spodní povrch Fortitu po odlepení od betonu
