**Znalecký posudek
o příčinách poruchy hřiště**

Praha 18.3.1976

Z n a l e c k ý p o s u d e k

o příčinách poruchy povrchu hřístě [REDACTED]
[REDACTED]

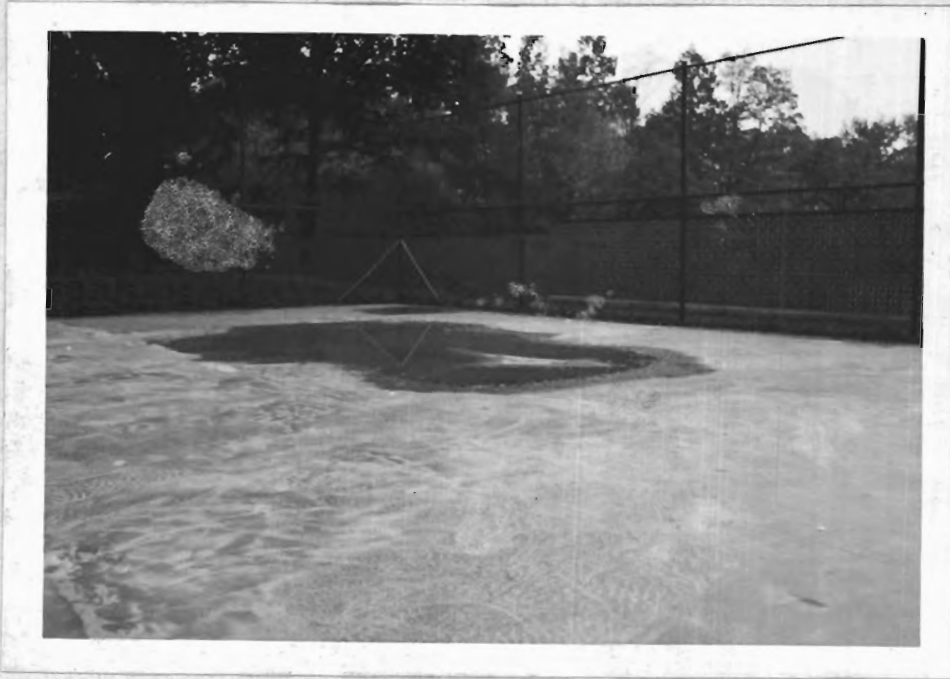
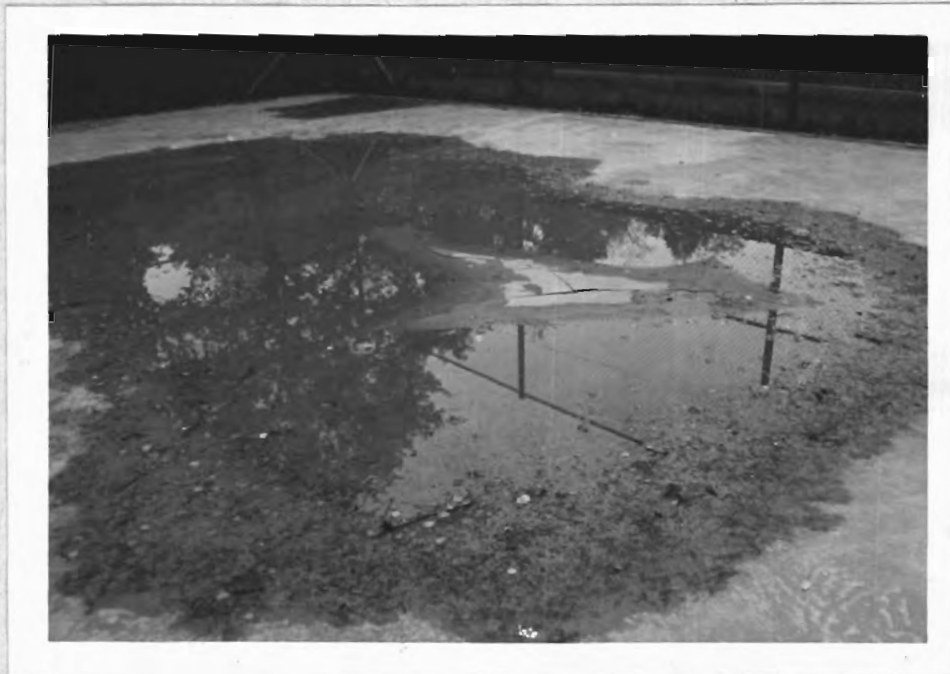
1. plocha hřiště je nerovná, v některých částech zůstává po dešti stát voda /obr. 1 - 3/; hřiště není spádováno k odvodu dešťové vody a vystupující obrubník odteku vody zabraňuje;
2. na téměř celé ploše hřiště jsou v povrchu krytiny drobné vluky, někde částečně sbroušené /obr. 2 - 4, 15, 16/;

Obr. 1 a 2 : Nevyrovnaný a nespádovaný povrch hřiště s
vystupujícími obrubníky zabráňují odtoku
dešťové vody

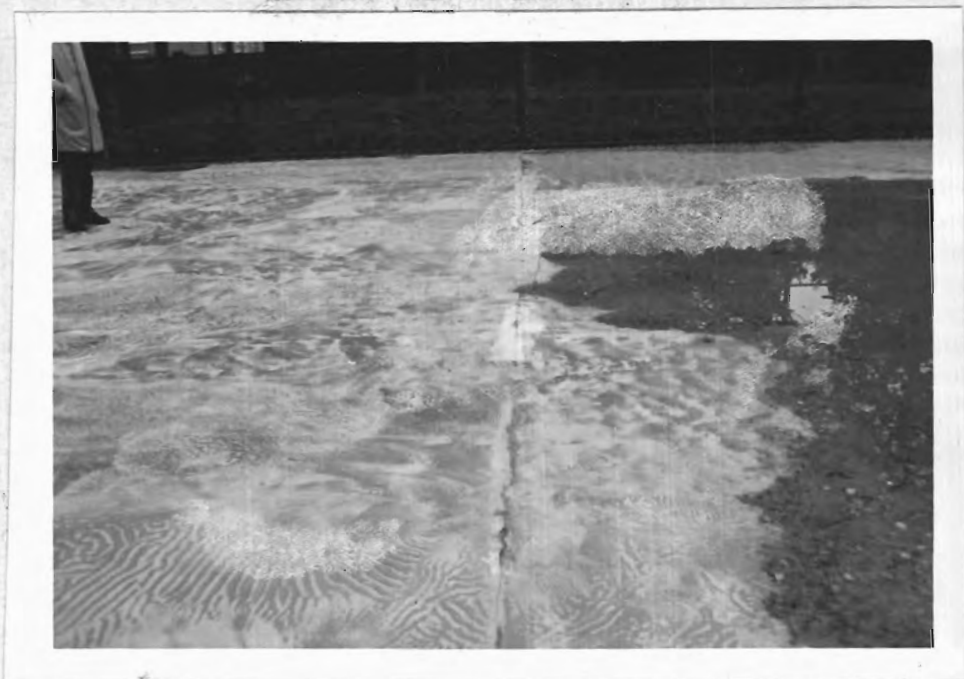
Obr. 3 * Trhlina ve vrchní krytině nad dilatační spárou
plastbetonu

Neprovedení dilatace v krytině vystužené skelnými vlákny nad dilataci v plastbetonu muselo vést nevyhnutelně ke vzniku trhliny v tomto místě.

- brzy po dohotovení musí vzniknout nad díl, tač-
ní spárou plastbetonu trhlinka v hor-
ní krytině /"Fortitu"/;
- postupně musí docházet k urychlování roz-
voje poruch krytiny, k jejímu trhlinkování
až rozpadu v důsledku stárnutí významně urychleného
UV zářením.

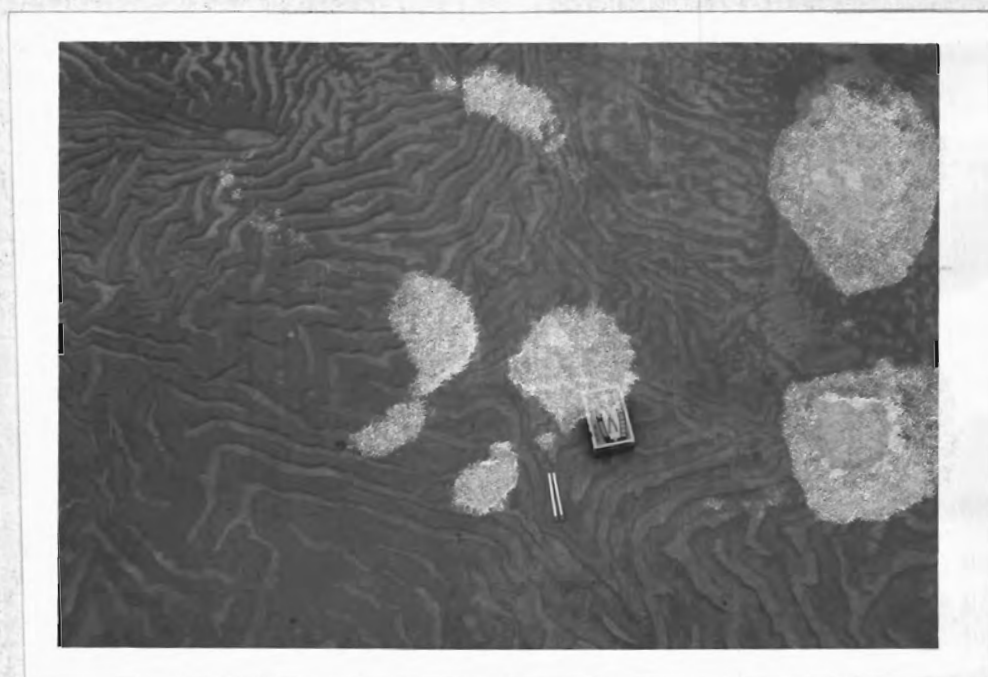
Obr. 4: Zvrásnění povrchu hřiště

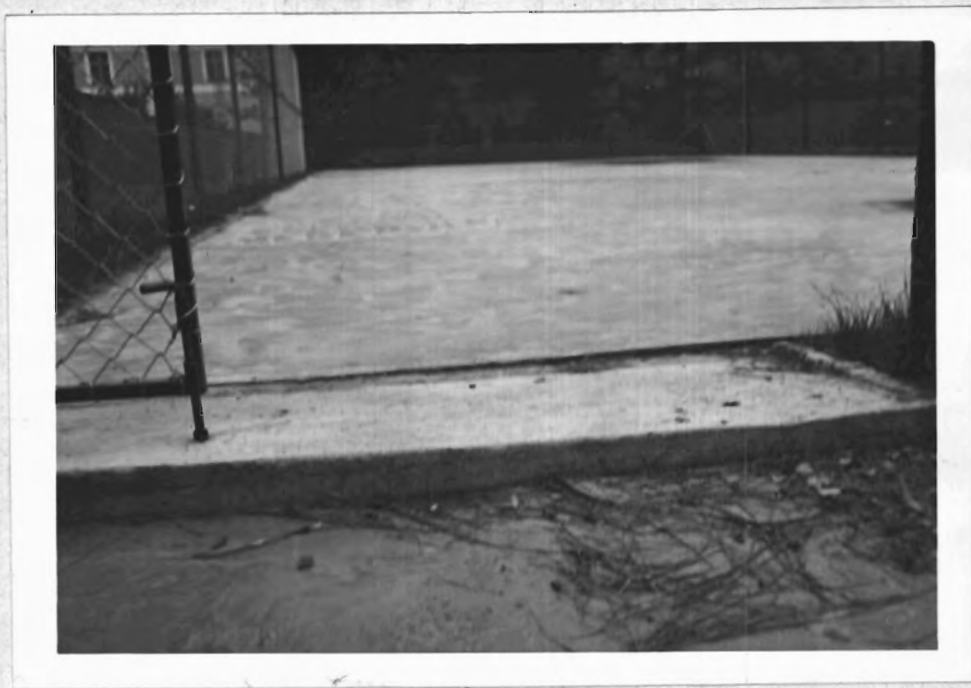
3. po celém obvodě hřiště je krytina odtržena od betonových obrubníků /obr. 5, 15/;
4. na okrajích a zejména v rozích je krytina v celé tloušťce odtržena od betonu a zdvižena, v rozích až o 2 cm /obr. 6, 15/;
5. na různých místech jsou v krytině vystužené skelnými vlákny nepravidelné trhliny, u nichž se tato krytina odděluje od krytiny plastbetonové a zdvihá se /obr. 7 - 9, 15/;
6. na některých místech, zejména u okrajů, jsou do krytiny nastřeleny hřebíky se zřejmým úmyslem zdvihající se její části dodatečně přikotvit k podkladu; v místě nastřelení hřebů vznikají další, paprskovité trhliny /obr. 10, 16/;
7. plastbetonová krytina je většinou oddělena od betonu; beton pod plastbetonem je vlhký, a to nejen v blízkosti trhlin, ale i v místech povrchově neperušených.

Ob. 5: Odstrani hvytany od dverbuhu
a jef odstrani

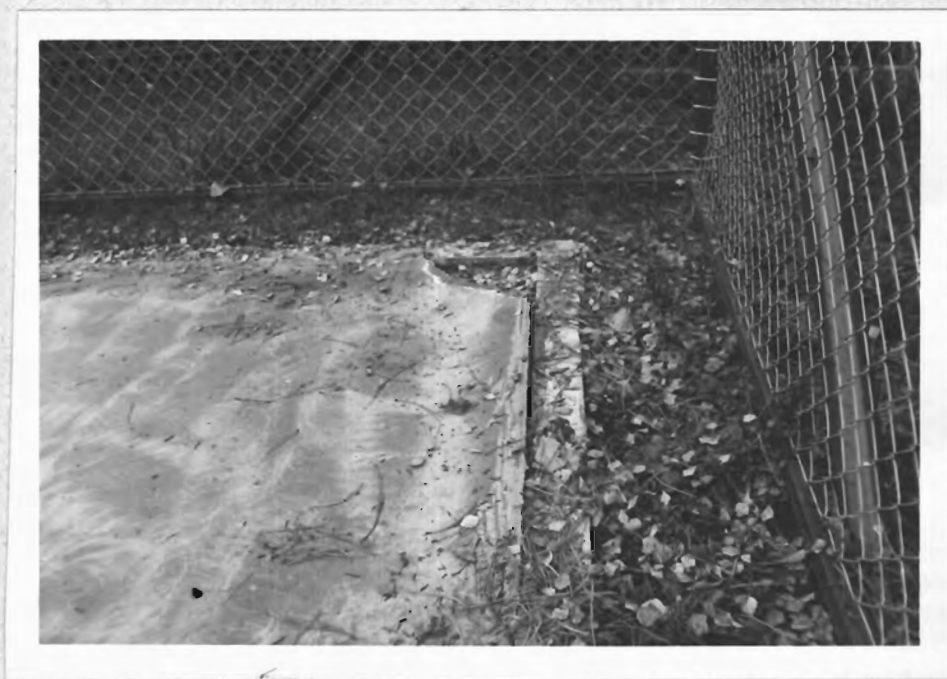
Ob. 6: Odstrani hvytany od jrelladovetr
betonu v. rohu kusti a jef odstrani

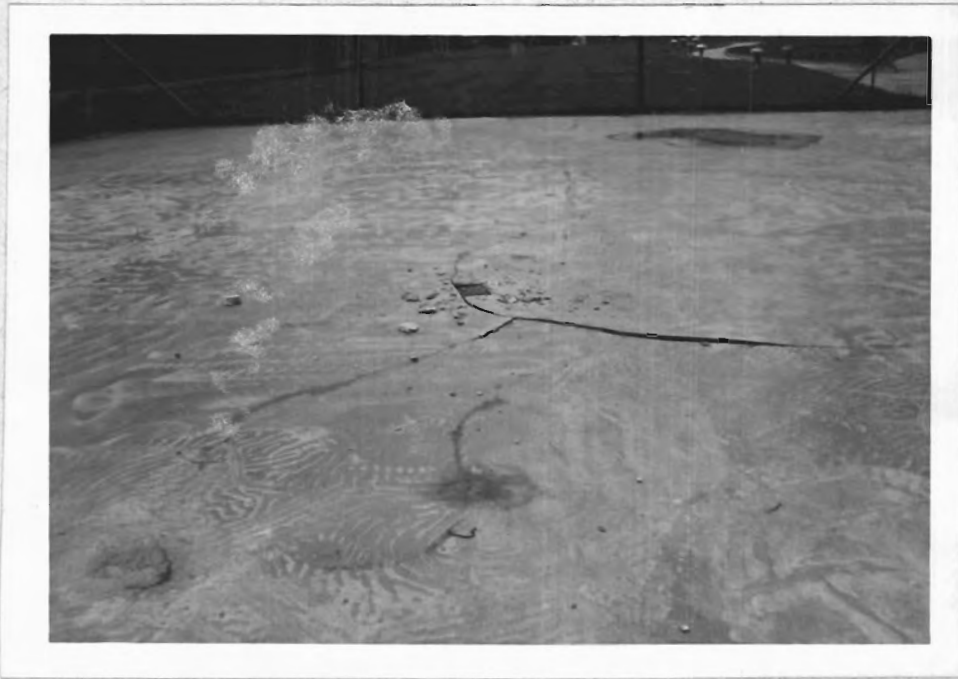
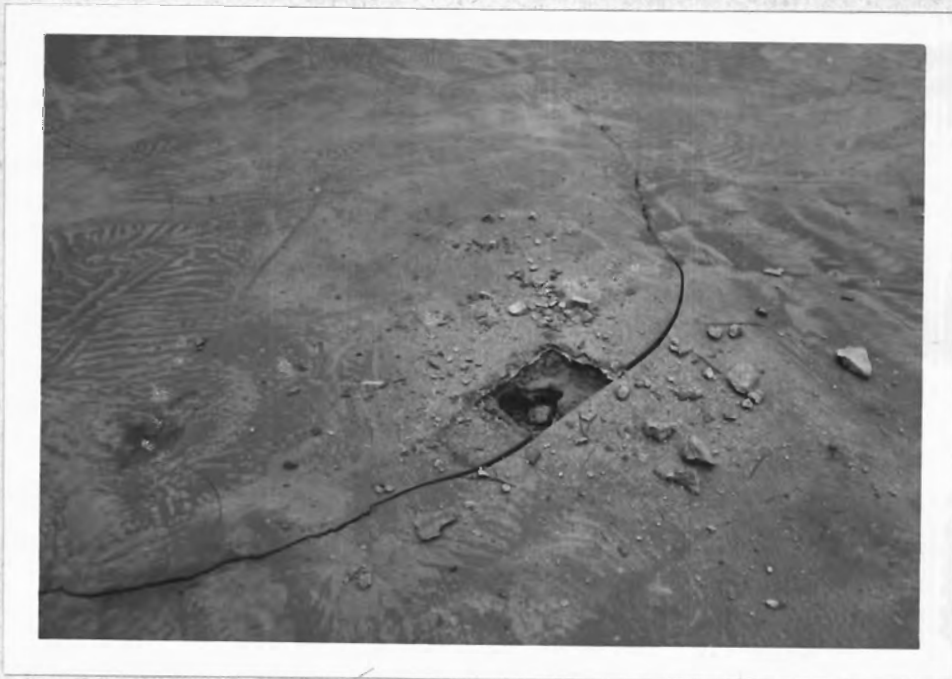
Obr. 7 a 8: Nepravidelné trhliny ve vrchní krytině, její oddělování od spodní plastbetonové krytiny a zdvihání

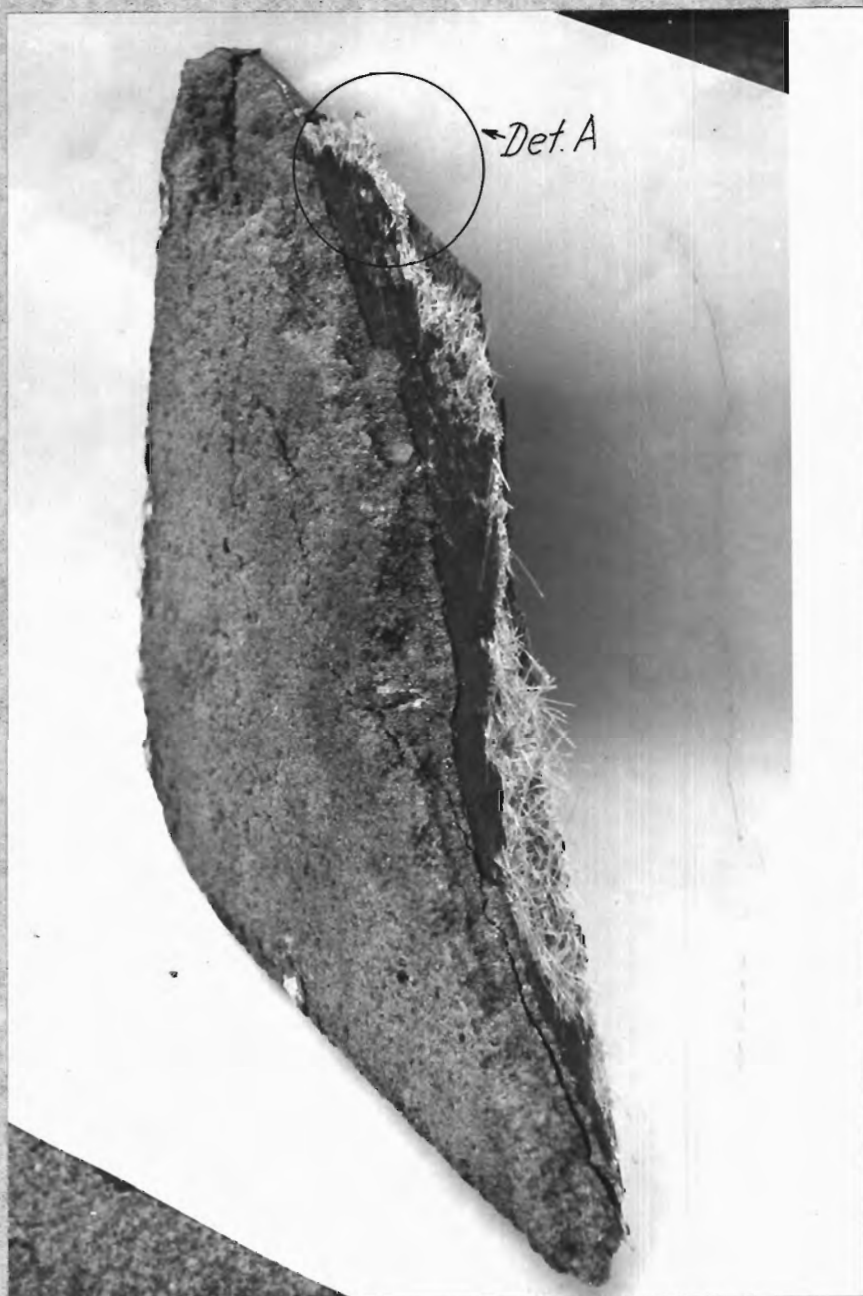
- plastbetonová krytina s povrchovou úpravou je ve větší míře oddělena od krytiny vystužené skelnými vlákny;
- plastbeton je nedostatečně promíšen a velmi nedůsledně zpracován, jak ukazuje např. obr. 11 a ve světelně obr 12;

Obr. 11 : Skladba krytiny hřiště s dobře patrnou spárou oddělující spodní plastbetonovou od vrchní laminované části

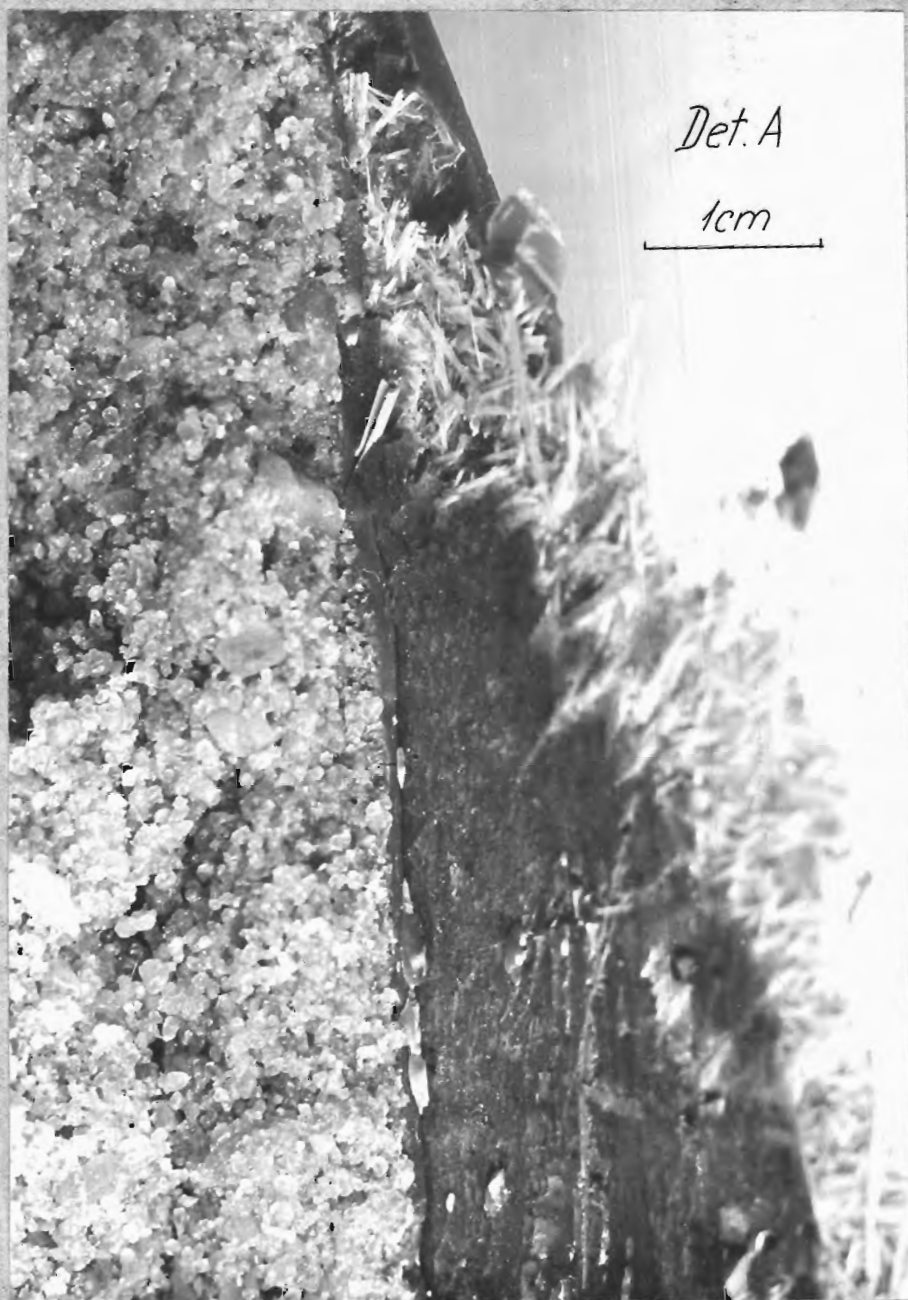
Obr. 12 : Detail krytiny ukazující strukturu plastbetonu i provedení laminace

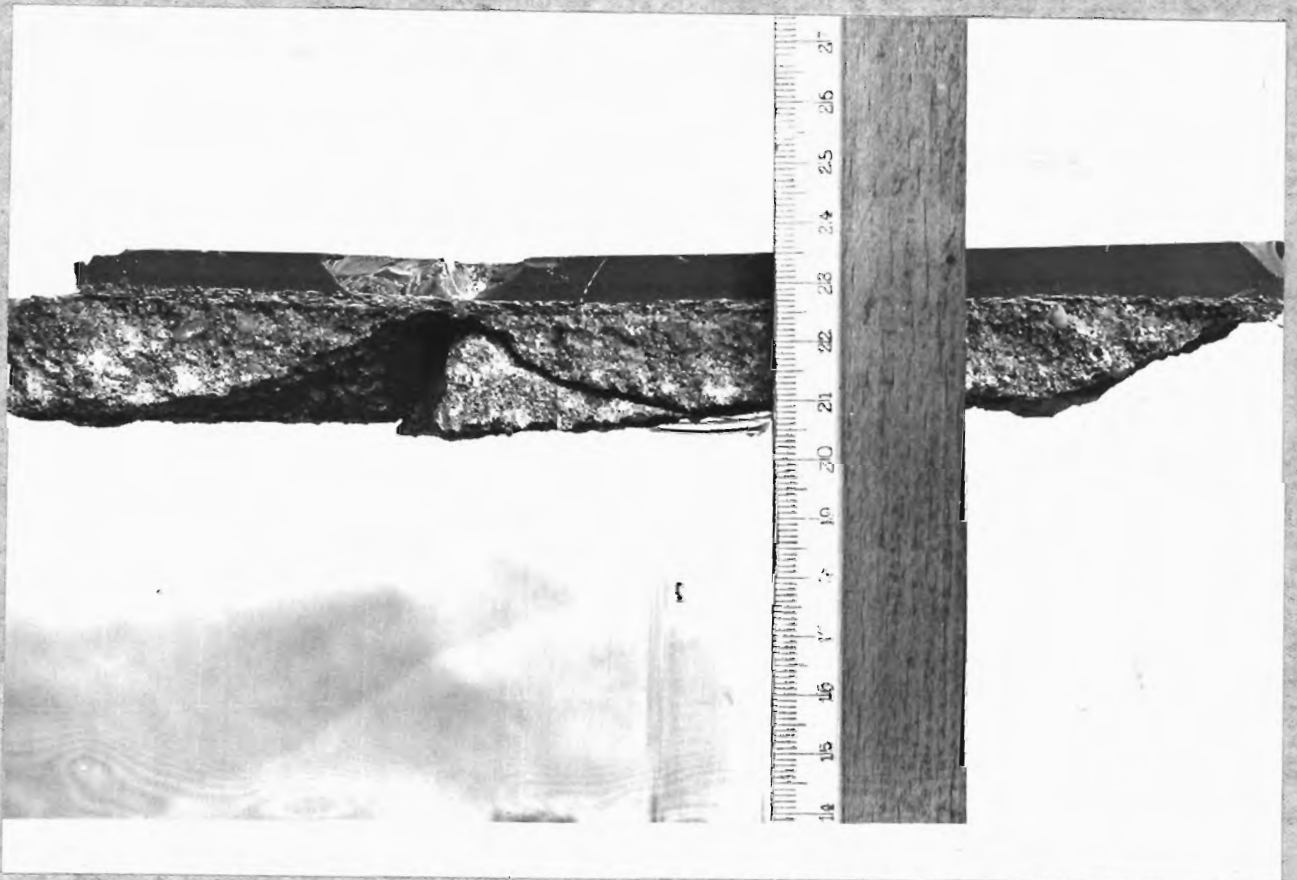
- průměrná tloušťka plastbetonové krytiny je 22 mm, z čehož tvoří 2 až 3 mm vyrovnávací a povrchová vrstva /viz obr. 13/;
- tloušťka krytiny vystužené skelnými vlákny se pohybuje kolem 8 mm, přičemž základní /nosná / vrstva se skelnými vlákny je většinou 2 - 3 mm tlustá, zatímco zbytek /cca 5 mm / je vytvořen vrstvou povrchovou /obr. 14/;

Obr. 13 : Řez celou krytinou hřiště s měřítkem

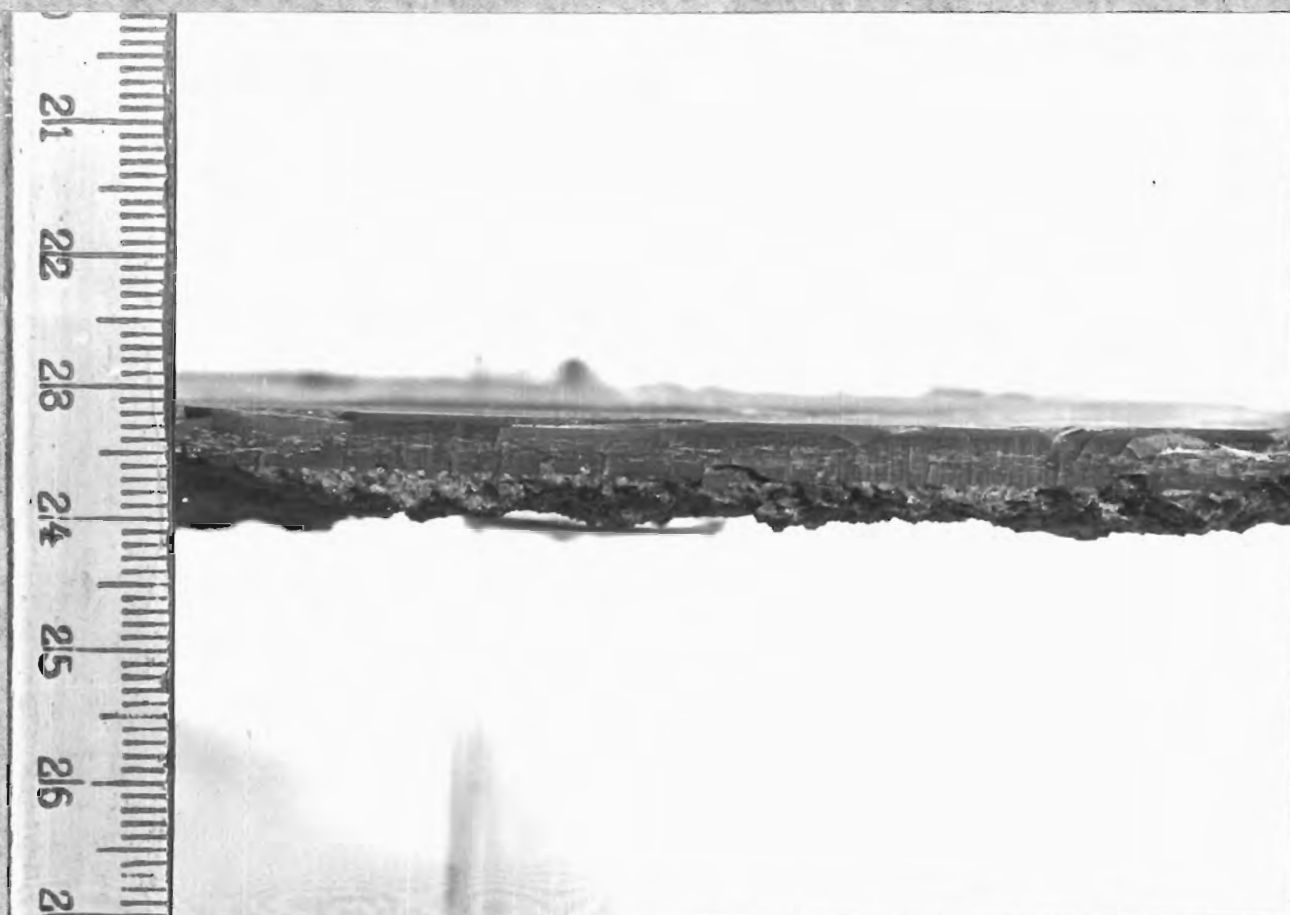
Obr. 14 : Řez vrchní krytinou vyztuženou vlákny s měřítkem

Povrchová vrstva laminované krytiny je provedena v tloušťce až 5 mm namísto technologickým předpisem stanovených 1 mm. Tím podstatně vynikly všechny dříve uvedené nevýhody této krytiny zejména při exteriérovém provedení /smrštění, teplotní objemové změny, kompozitní působení/. Znáčná tloušťka povrchové vrstvy /i celé krytiny Fortit, nemající přesahovat 3 mm/ spolu s nevhodným /pro dané teplotní podmínky/ tužícím systémem a nadměrnou dávkou ředidla měly zřejmě za následek

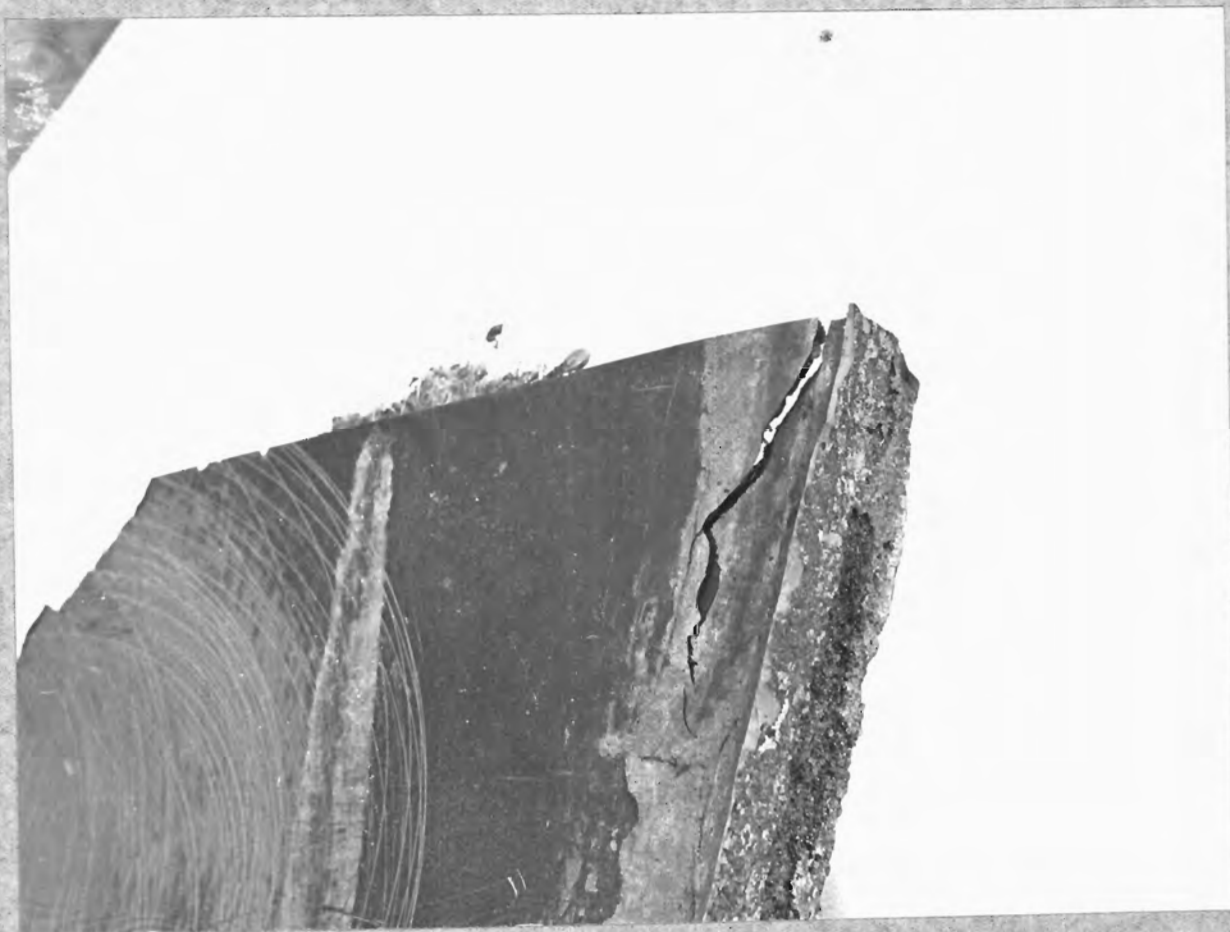
- oddělení krytiny od okraje hřiště trhlinou při současném vzájemném oddělení obou krytin sdivháním vrchní krytiny podle obr. 15;
- krytina byla přichycována k podkladu přistřelenými hřebi; na obr. 16 je dobře vidět tento detail; jsou zde rovněž viditelné paprskovité trhliny vycházející od nastřeleného hřebu stejně jako porušení povrchu v okolí hřebu borými plyny provázejícími výstřel;

- pokusy o přebroušení povrchu, zaměřené k jeho zarovnaní zůstaly pouze u místního poškrábání na hloubku několika desetin mm, jak je vidět na obr. 15 a 16.

Obr. 15 : Trhlina v krytině u okraje hřiště, oddělení obou krytin a zdvihání vrchní krytiny . Stopy po pokusech o přebroušení povrchu

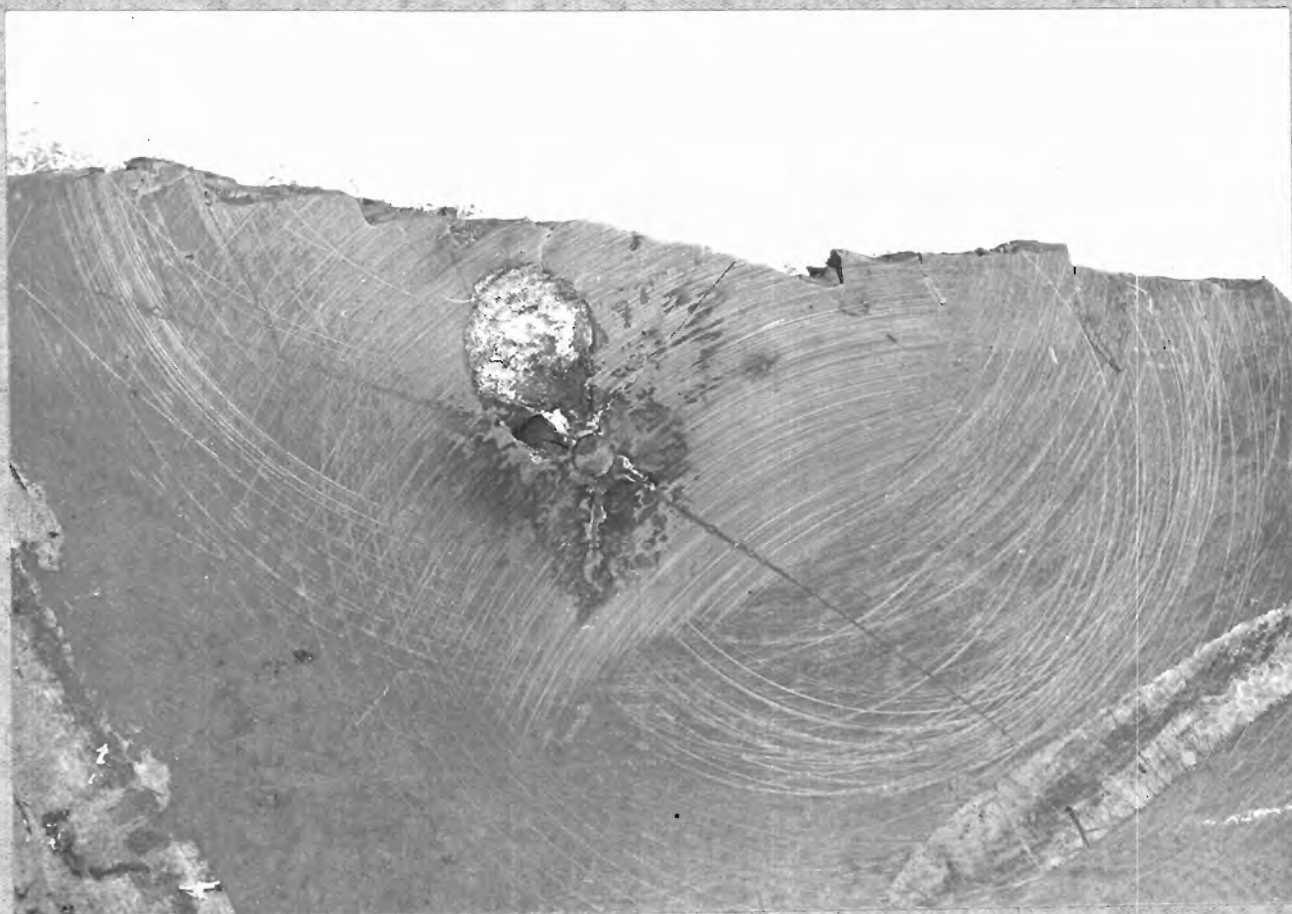
Obr. 16 : Přistřelovací hřeb, paprskovité trhliny a opé-
lené místo kolem něj. Stopy po pokusech o pře-
broušení povrchu

Fokus o opravy krytiny přistřelenia k betonovému podkladu by ovšem byl neúspěšný, i kdyby byl betonový podklad kvalitní, a to vzhledem k velikosti sil vznikajících v kompozitním systému při nerovnoměrném smrštění se tvrdnutím, a při nerovnoměrné změně teploty. Navíc každý hřeb působí silným vrubovým účinkem, projevujícím se vznikem paprskovitě orientovaných trhlin. Obrousění povrchu k vyrovnání nerovností /i kdyby bylo provedeno důsledně/ není v daném případě s ohledem na ostatní okolnosti smyslu.
