**Expertizní posudek  
o kontrolních zkouškách syntetické podlahoviny**

P r o t o k o l č. 90084

o kontrolních zkouškách syntetické podlahoviny

Objednatel: JRD SNP, 974 00 Banská Bystrica

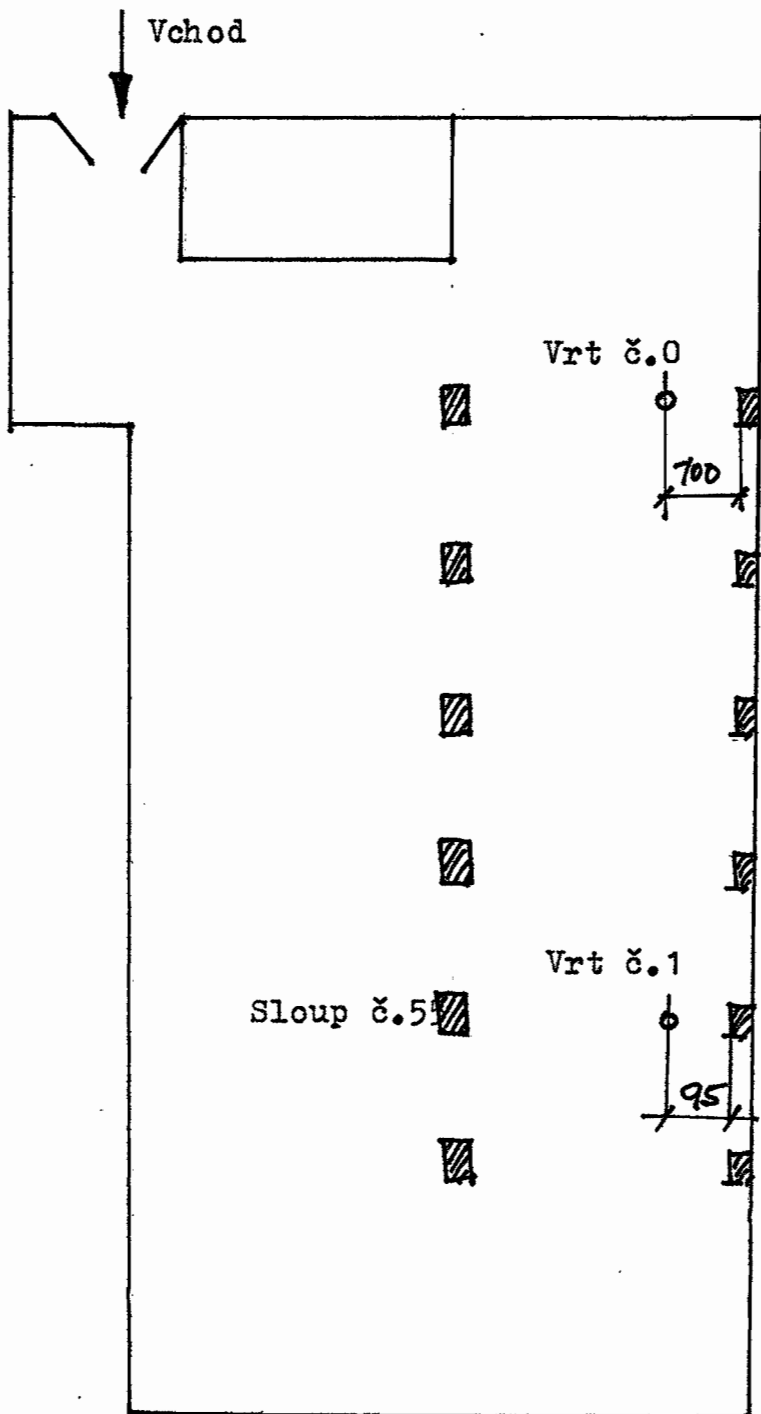
Přízemí

Místo 0 - přízemí

V kontaktní vrstvě se nacházely volné prachové částice, které zcela separovaly podlahovinu od podkladního betonu. Impregnace nebyla provedena. Polymerbeton je nažloutlé barvy s plnivem 1 - 4 mm. Povrchová vrstva šedobílá, vyrovnávací vrstva šedá, obě dobře vytvrzené.

Místo 1 - přízemí

Nosná i povrchová vrstva šedé, dobře vytvrzené. Z povrchu se vytěsňuje přebytečné tvrdidlo. Porušení nastalo částečně v kontaktní spáře / $\sim 10\%$ /, částečně v povrchové vrstvičce betonu do maximální hloubky 1,5 mm na rozhraní impregnované a neimpregnované části.

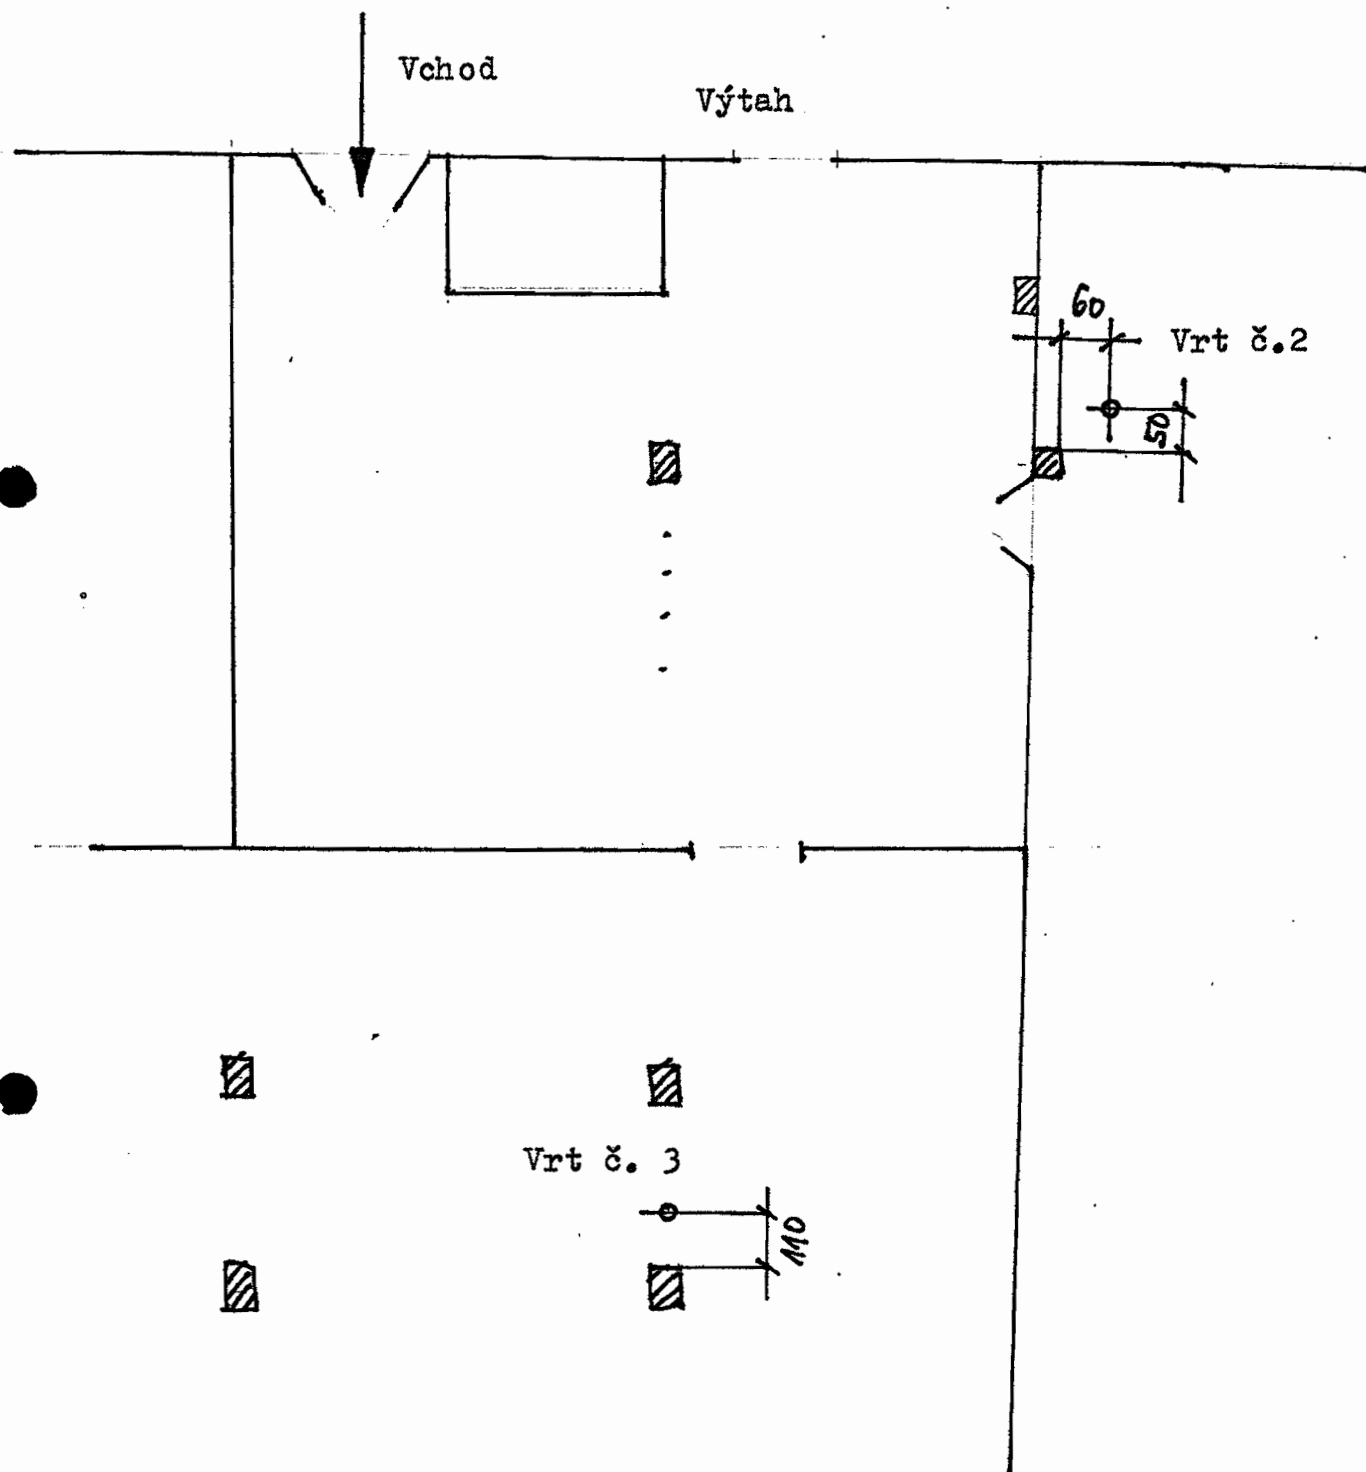
Místo 2 - I. patro

Nosná vrstva hutná, s dobře granulovaným plnivem, šedá. Vyrovnávací vrstva šedá, povrchová vrstva bílá, všechny vrstvy dobře vytvrzené. Porušení nastalo v povrchové vrstvičce betonu, mezi impregnovanou a neimpregnovanou částí. Maximální tloušťka povrchové vrstvičky, se kterou došlo ke spojení, nepřesahuje 1,5 mm.

Místo 3 - I. patro

Nosná vrstva nažloutlá, silně pórovitá, s monofrakčním plnivem 1 - 2 mm, vyrovnávací vrstva šedá, dobře vytvrzená. Povrchová vrstva dosud nebyla provedena. K porušení došlo v nosné vrstvě v hloubce 4 - 5 mm pod jejím povrchem. Podlaha je znečištěna pískem, rumem po bourání na stěnách a mezačištěnými technologickými prostupy. V místnosti jsou cítit odpařující se ředidla blíže neidentifikovaná. Z povrchu podlahoviny se vytěsňuje tvrdidlo.

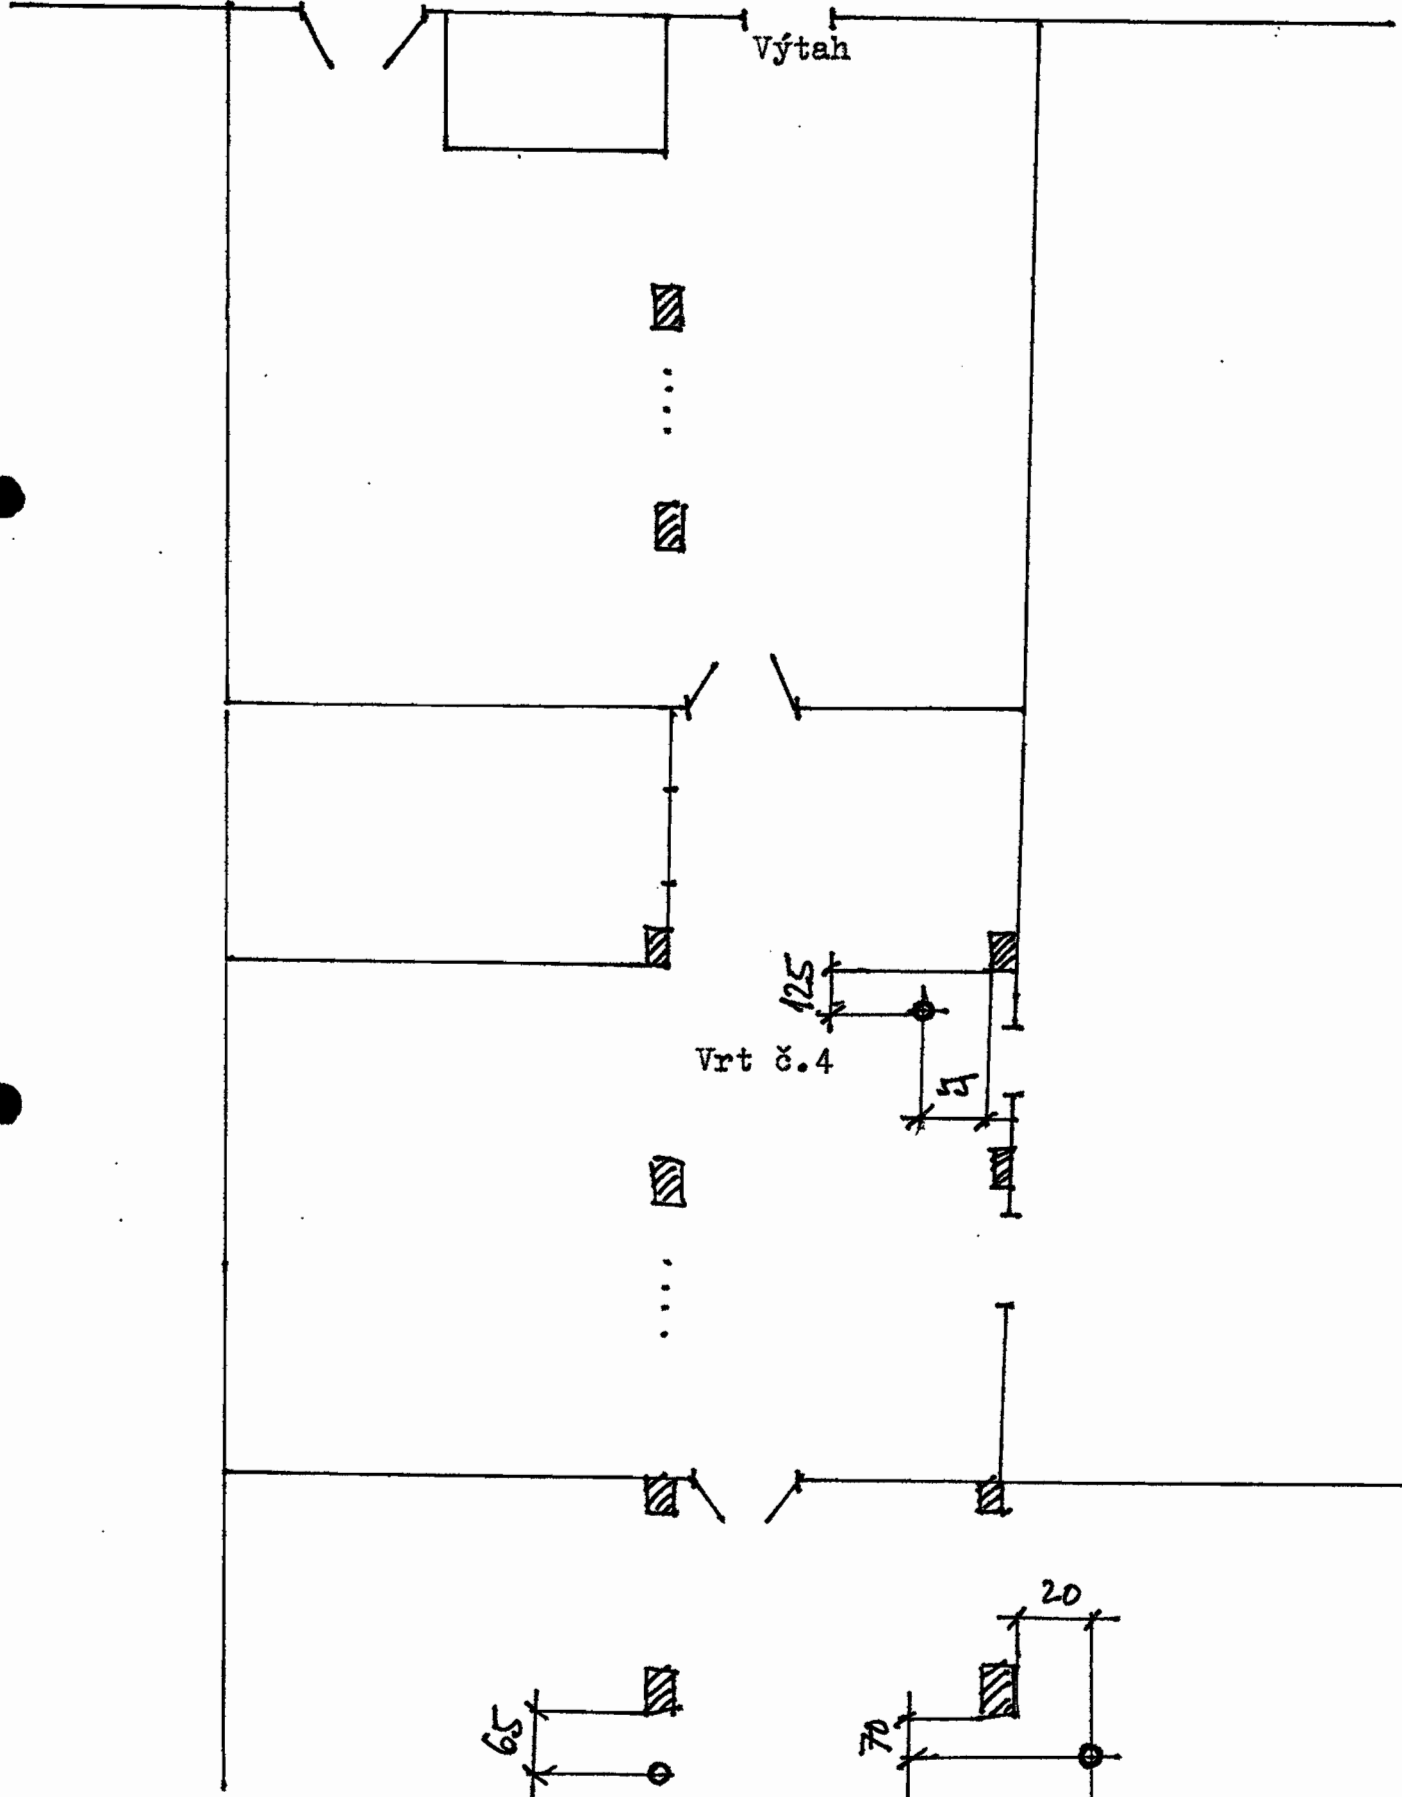
Místo 4 - II. patro

Nosná vrstva pórovitá, mírně načervenalá, na místě vyrovnávací vrstvy bílá povrchová vrstva, povrchová vrstva šedá. Všechny vrstvy dobře vytvrzené. K porušení došlo v povrchové vrstvičce betonu, mezi impregnovanou a neimpregnovanou částí v hloubce 0,2 - 0,5 mm pod povrchem. Na vývrtnu je patrná smršťovací trhлина v betonu, která byla vyplněna načervenalým, dobře vytvrzeným impregnačním roztokem.

## Místo 5 - II. patro

Povrchová vrstva šedá, obě vyrovnávací vrstvy /bílá a šedá/ dobře vytvrzené. Nosná vrstva silně pórovitá, s převážně monofrakčním plnivem 1 - 4 mm, s cihlově červeným pojivem, silně zapáchajícím fenolem. K porušení došlo v kontaktní spáře, v níž volné prachové částice separovaly podlahovinu od podkladního betonu. Impregnace betonu nebyla provedena.

## Místo 6 - II. patro

Nosná vrstva pórovitá, s plnivem do 4 mm, pojivo červené. Na místě vyrovnávací vrstvy bílá povrchová vrstva, na ní šedá povrchová vrstva, všechny vrstvy dobře vytvrzené. Z povrchu se vytěsňuje nadbytečné tvrdidlo. K porušení došlo v povrchové vrstvičce betonu do hloubky 0,5 mm od povrchu, na rozhraní mezi impregnovanou a neimpregnovanou částí, na části plochy vývrtu /cca 5 %/ přímo v kontaktní spáře /nad impregnací/. Po ukončení podlahoviny byly prováděny stavební opravy, např. zárubní dveří.

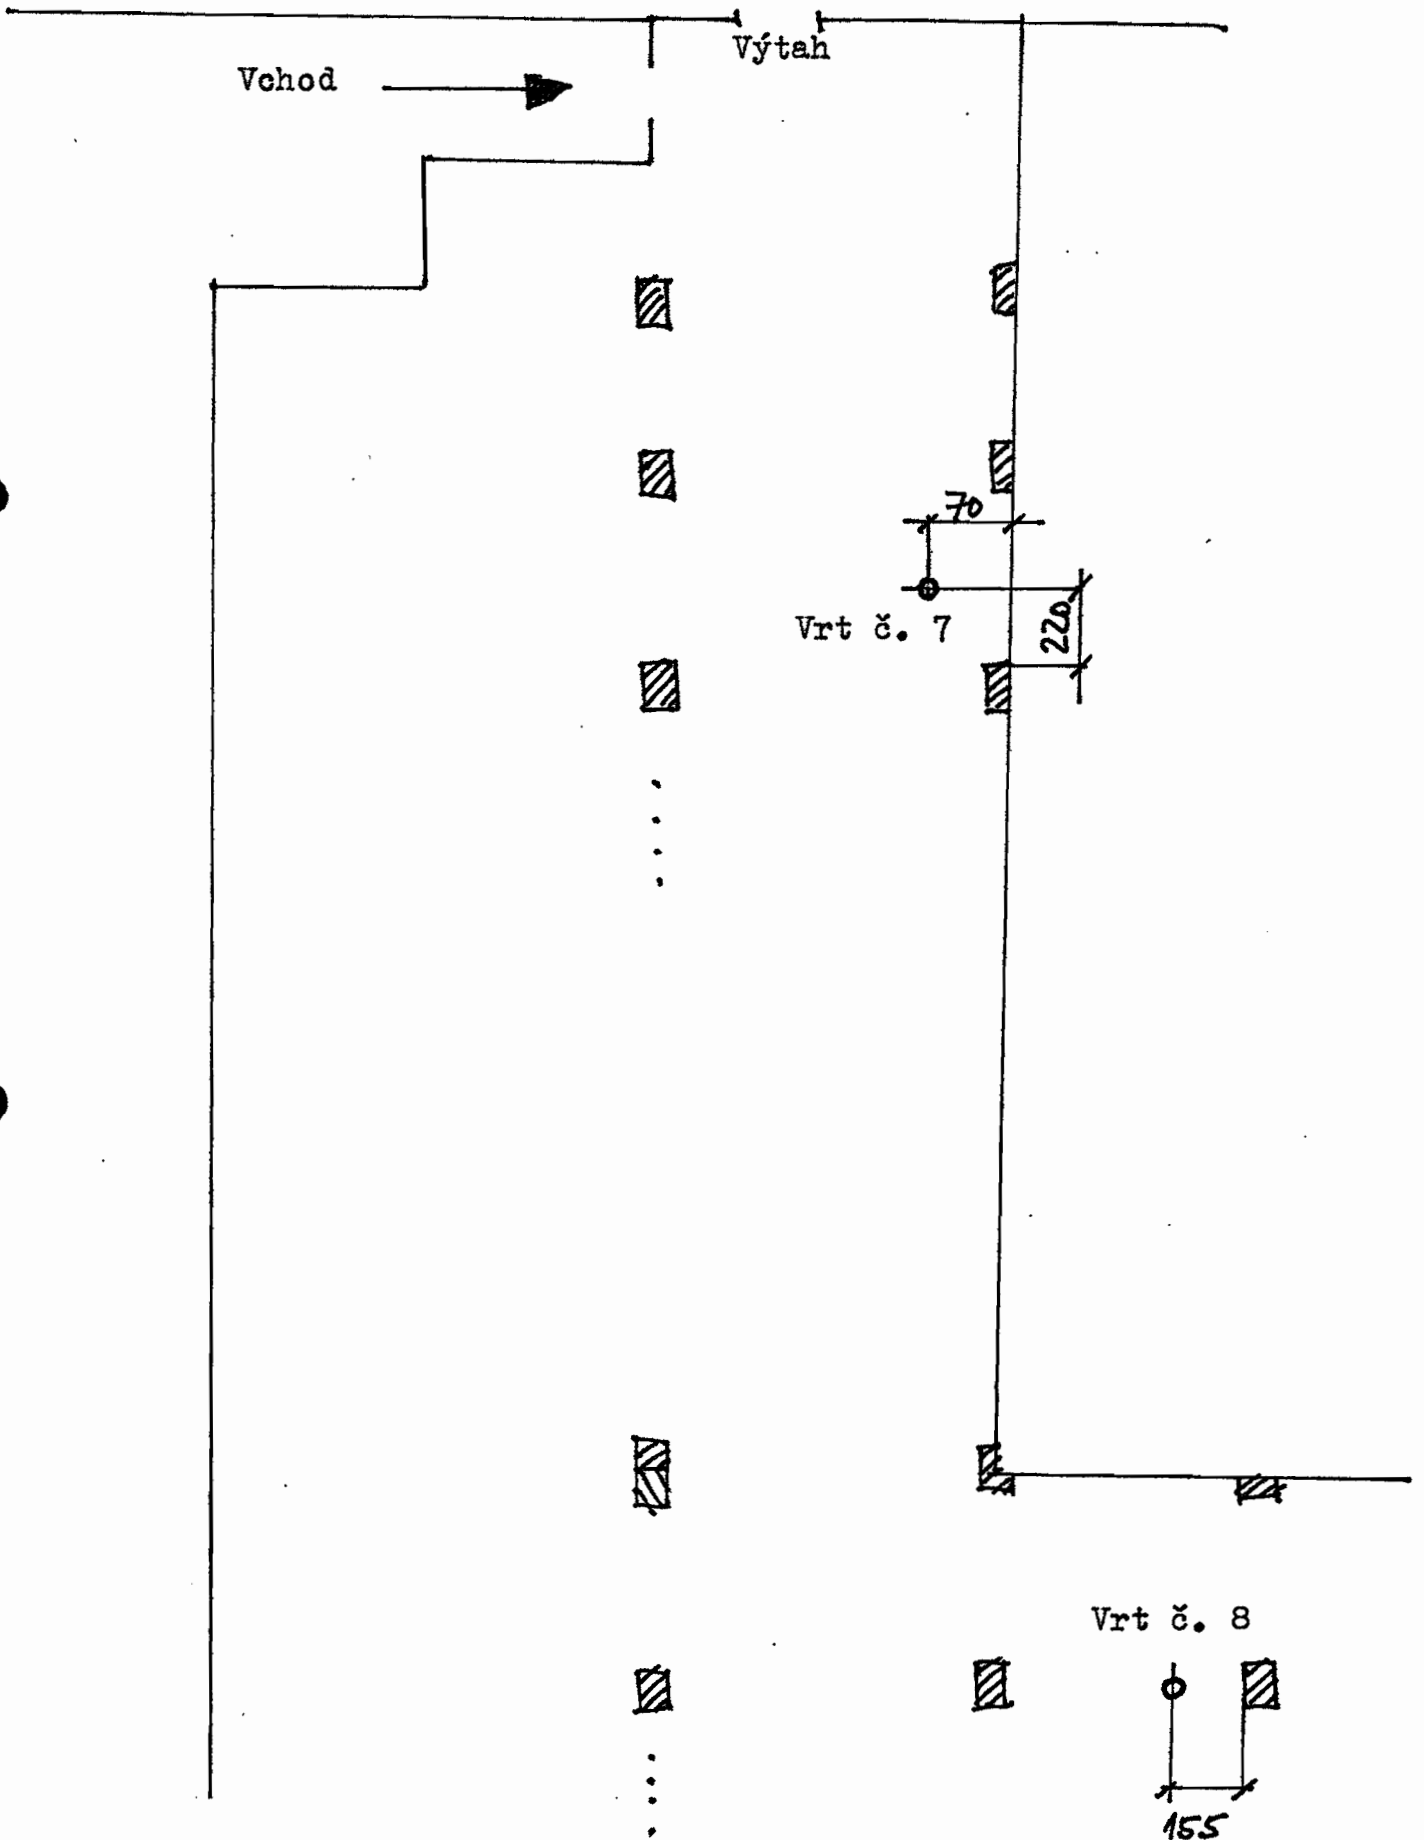
## Místo 7 - III. patro

Nosná vrstva silně pórovitá, s převážně monofrakčním plnivem 1 - 4 i více mm, s cihlově červeným pojivem, silně zapáchajícím fenolem. Povrchová /bílá/, vyrovnávací /červená/ vrstva dobře vytvrzená. K porušení došlo na cca 50 % plochy vývrtu v polymerbetonu, na cca 5 % v kontaktní spáře a 45 % v povrchové vrstvičce betonu do hloubky 1 mm od povrchu.

## Místo 8 - III. patro

Toto místo je v oblasti, kde evidentně docházelo k zatékání stropem a otevřenými okny. Povrch podlahy je silně znečištěn. Nosná vrstva silně pórovitá, s převážně monofrakčním plnivem 2 - 4 mm, s cihlově červeným pojivem, silně zapáchajícím fenolem. Vyrovnávací vrstva červená, pronikla do velkých otevřených pórů nosné vrstvy až do hloubky 5 mm. Povrchová vrstva bílá. Obě tyto vrstvy dobře vytvrzené.
