Znalecký posudek
o příčinách průsaků silážních věží [redacted]
[redacted] + 1 – 6. .dodatek + vyjádření projektantovi+
7. 5. 1976 + 7. 11. 1979 + 29. 12. 1977 + 23. 1. 1977 +
+ 22. 8. 1981 + 20. 9. 1982 + 11. 10. 1983 + 8. 2. 1985
97 stran + 12 stran + 3 strany + 5 +3 +8 + 2 + 4 strany

Z n a l e c k ý p o s u d e k

o příčinách prásaků

se dne 22.5.1975 byl jsem požádán o podání znaleckého posudku o příčinách poruch železobetonových siláckých věží, postavených národním podnikem Posední stavby, závod Ostrava, podle projektu Agroprojektu Opava v Lubině v letech 1972 - 1974.

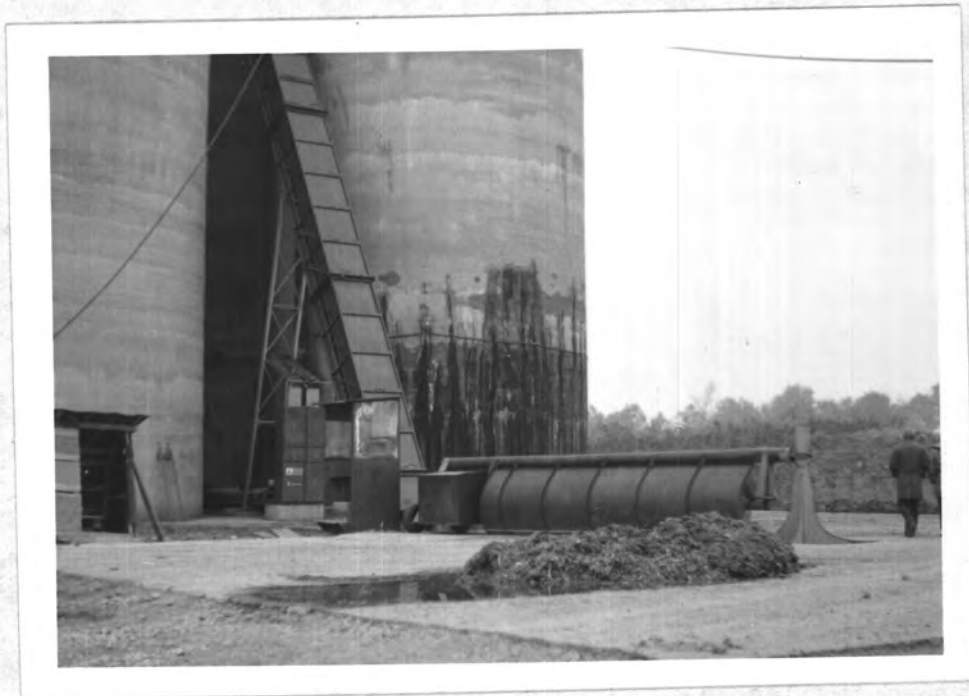
Obr. 2

- jednak místně lokalizované v oblasti štěrbových hříd
či jinak neprávně zpracovaného betonu nebo v místech
porušení betonu /rostržení/ posunem bednění horizontál-
ní trhlinou, jak ve vidět např. a obrázků 7,8,9,10
- jednak v oblastech konstrukčního porušení, v trhlínách,
především svislých, více či méně rovnoměrně rozdělených
po obvodu věží ve spodní třetině až čtvrtině výšky, jak
ukazují obr. 2,3,4,5,6,7 .

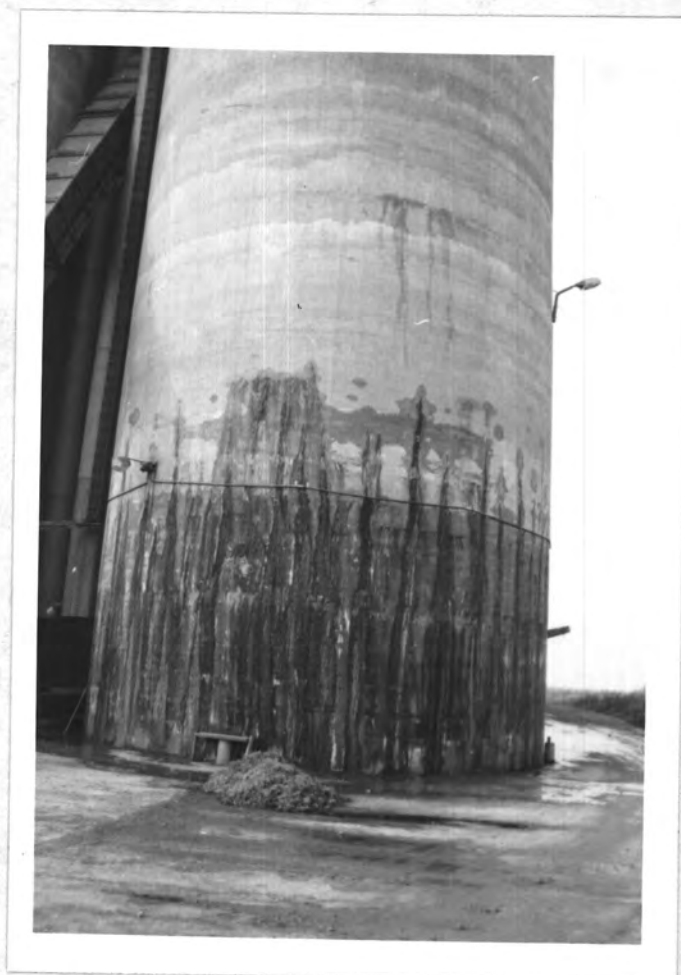
Obr. 3

Porušení vŕše č. 12 soustavou svislých trhlin
po naplnění silážní hmotou

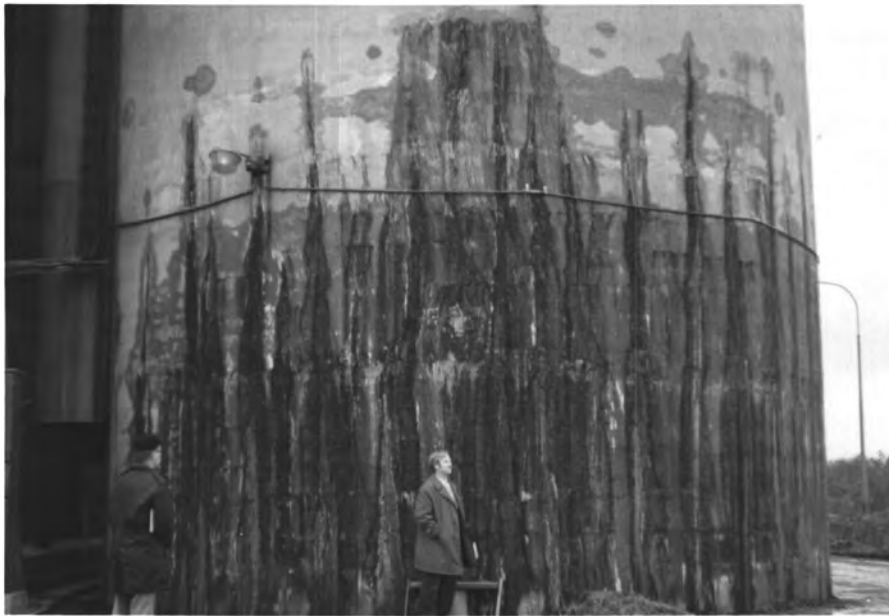
Obr. 4 Porušení věže č. 12 soustavou svislých trhlin, prásaky ve vodorovných trhlinách a nehomogenitách a podél svislých trhlin

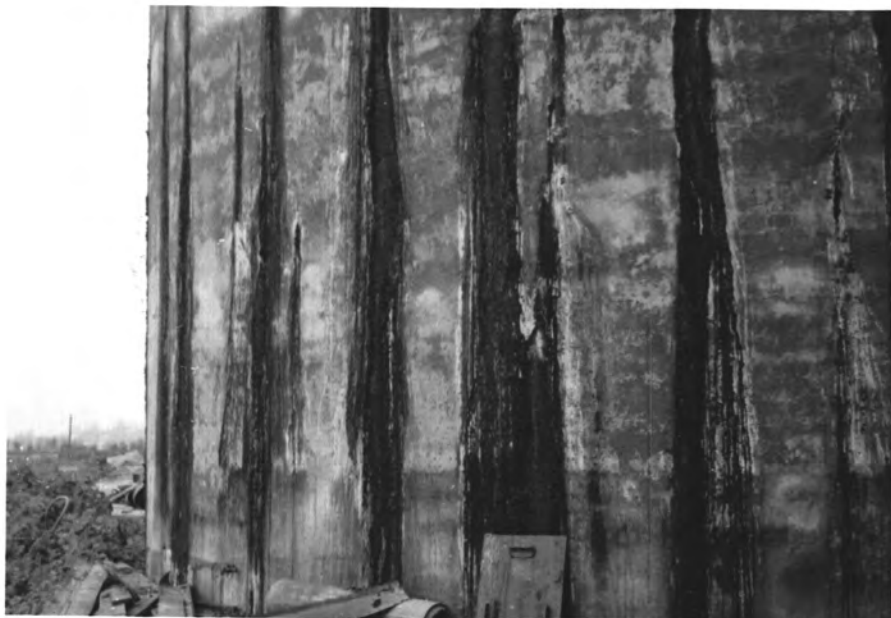
Obr. 5 Porušení věže č. 1 soustavou svislých trhlin a prásaky téměř v celé ploše po naplnění sídlní hmotou

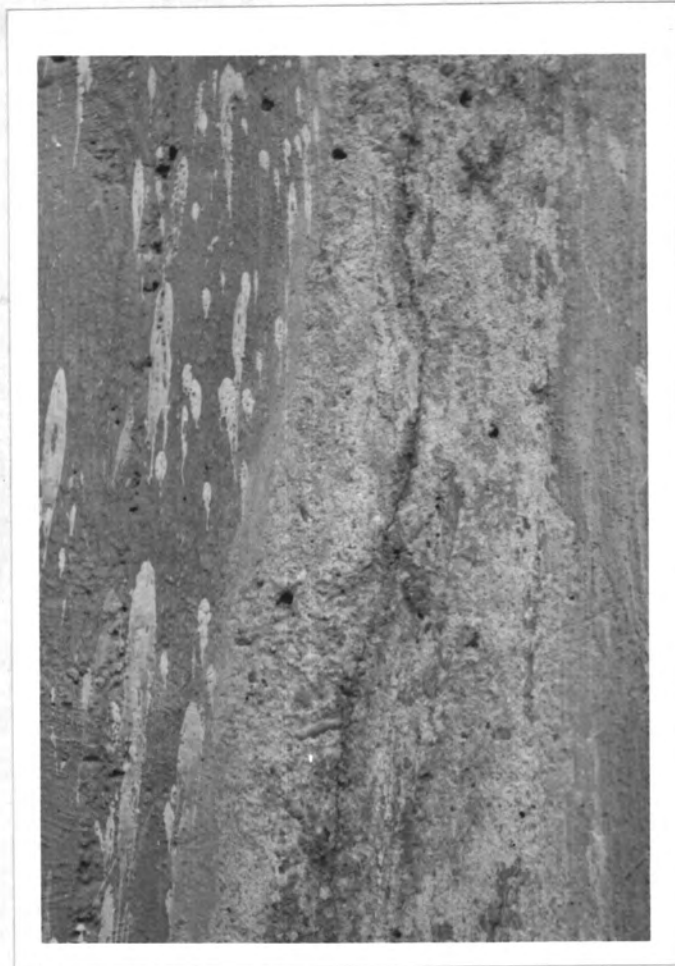
Obr. 6 Detail svislé trhliny na věži č. 2 (po vyprázdnění sítě a vysušení)

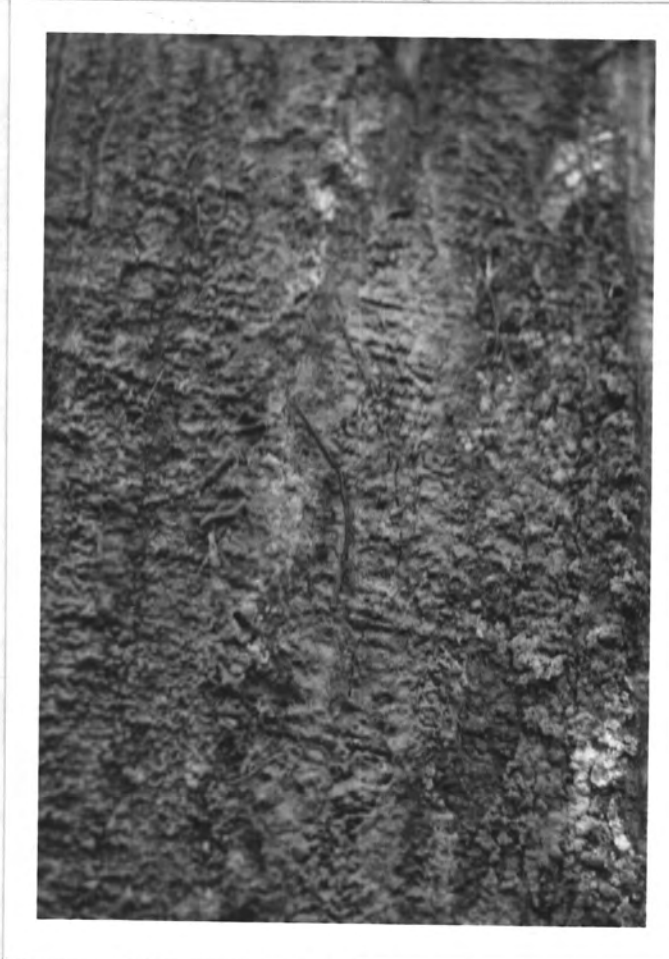
Obr. 7 Detail svislé trhliny na věži č. 12

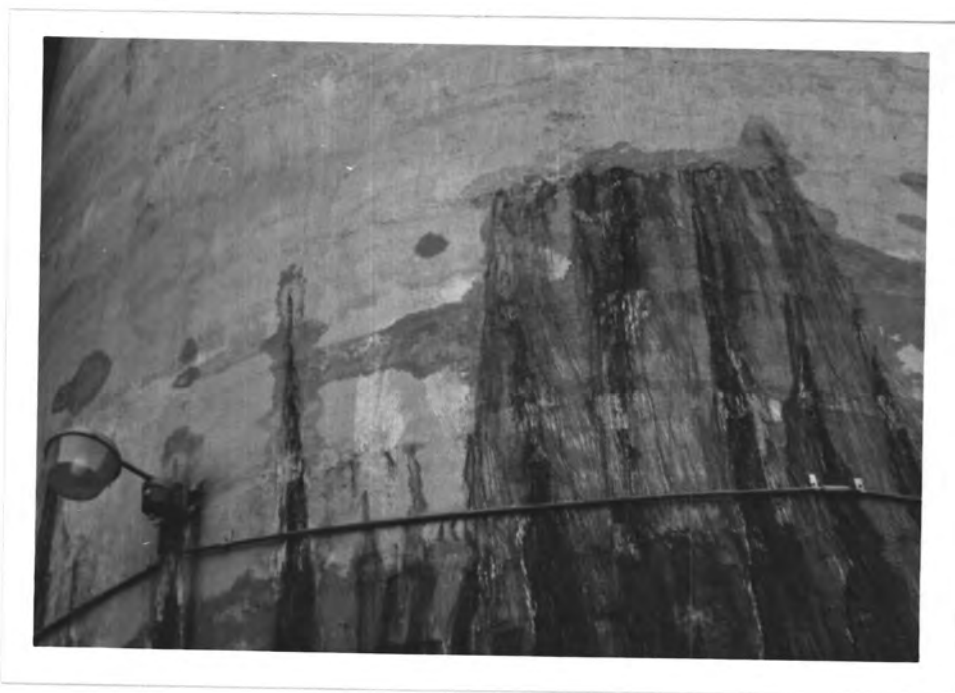
Obr. 8 Průsaky vodorovnými trhlinami na věži 8. 12

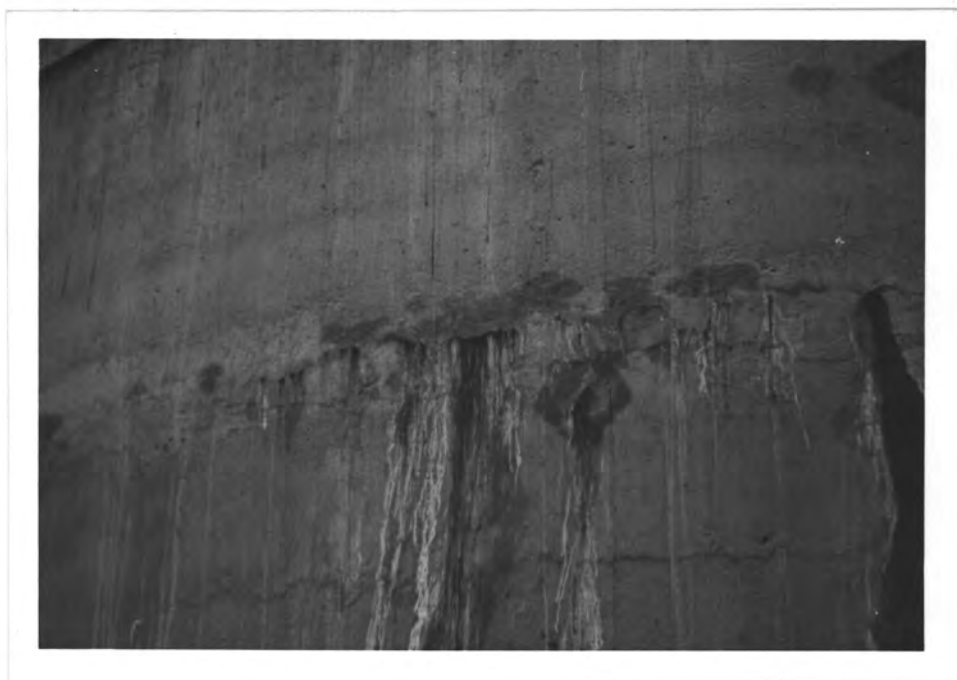
Obr. 9 Průsaky v oblasti vodorovných trhlin a nakypření
betonu vzniklých při posunu bednění

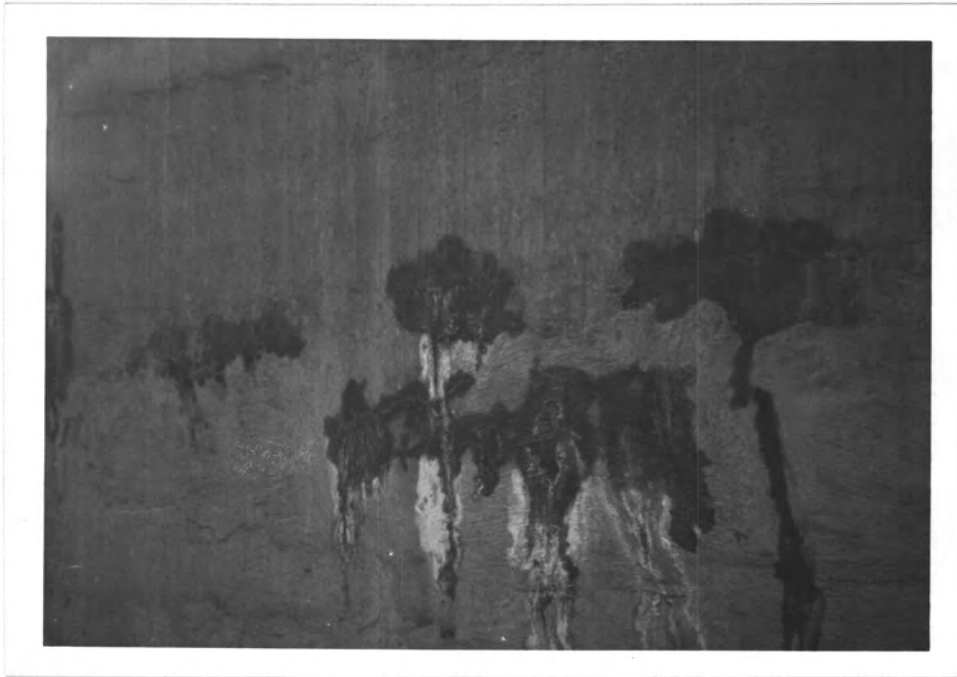
Obr. 10 Prásky v oblasti rásných nehomogenit betonu

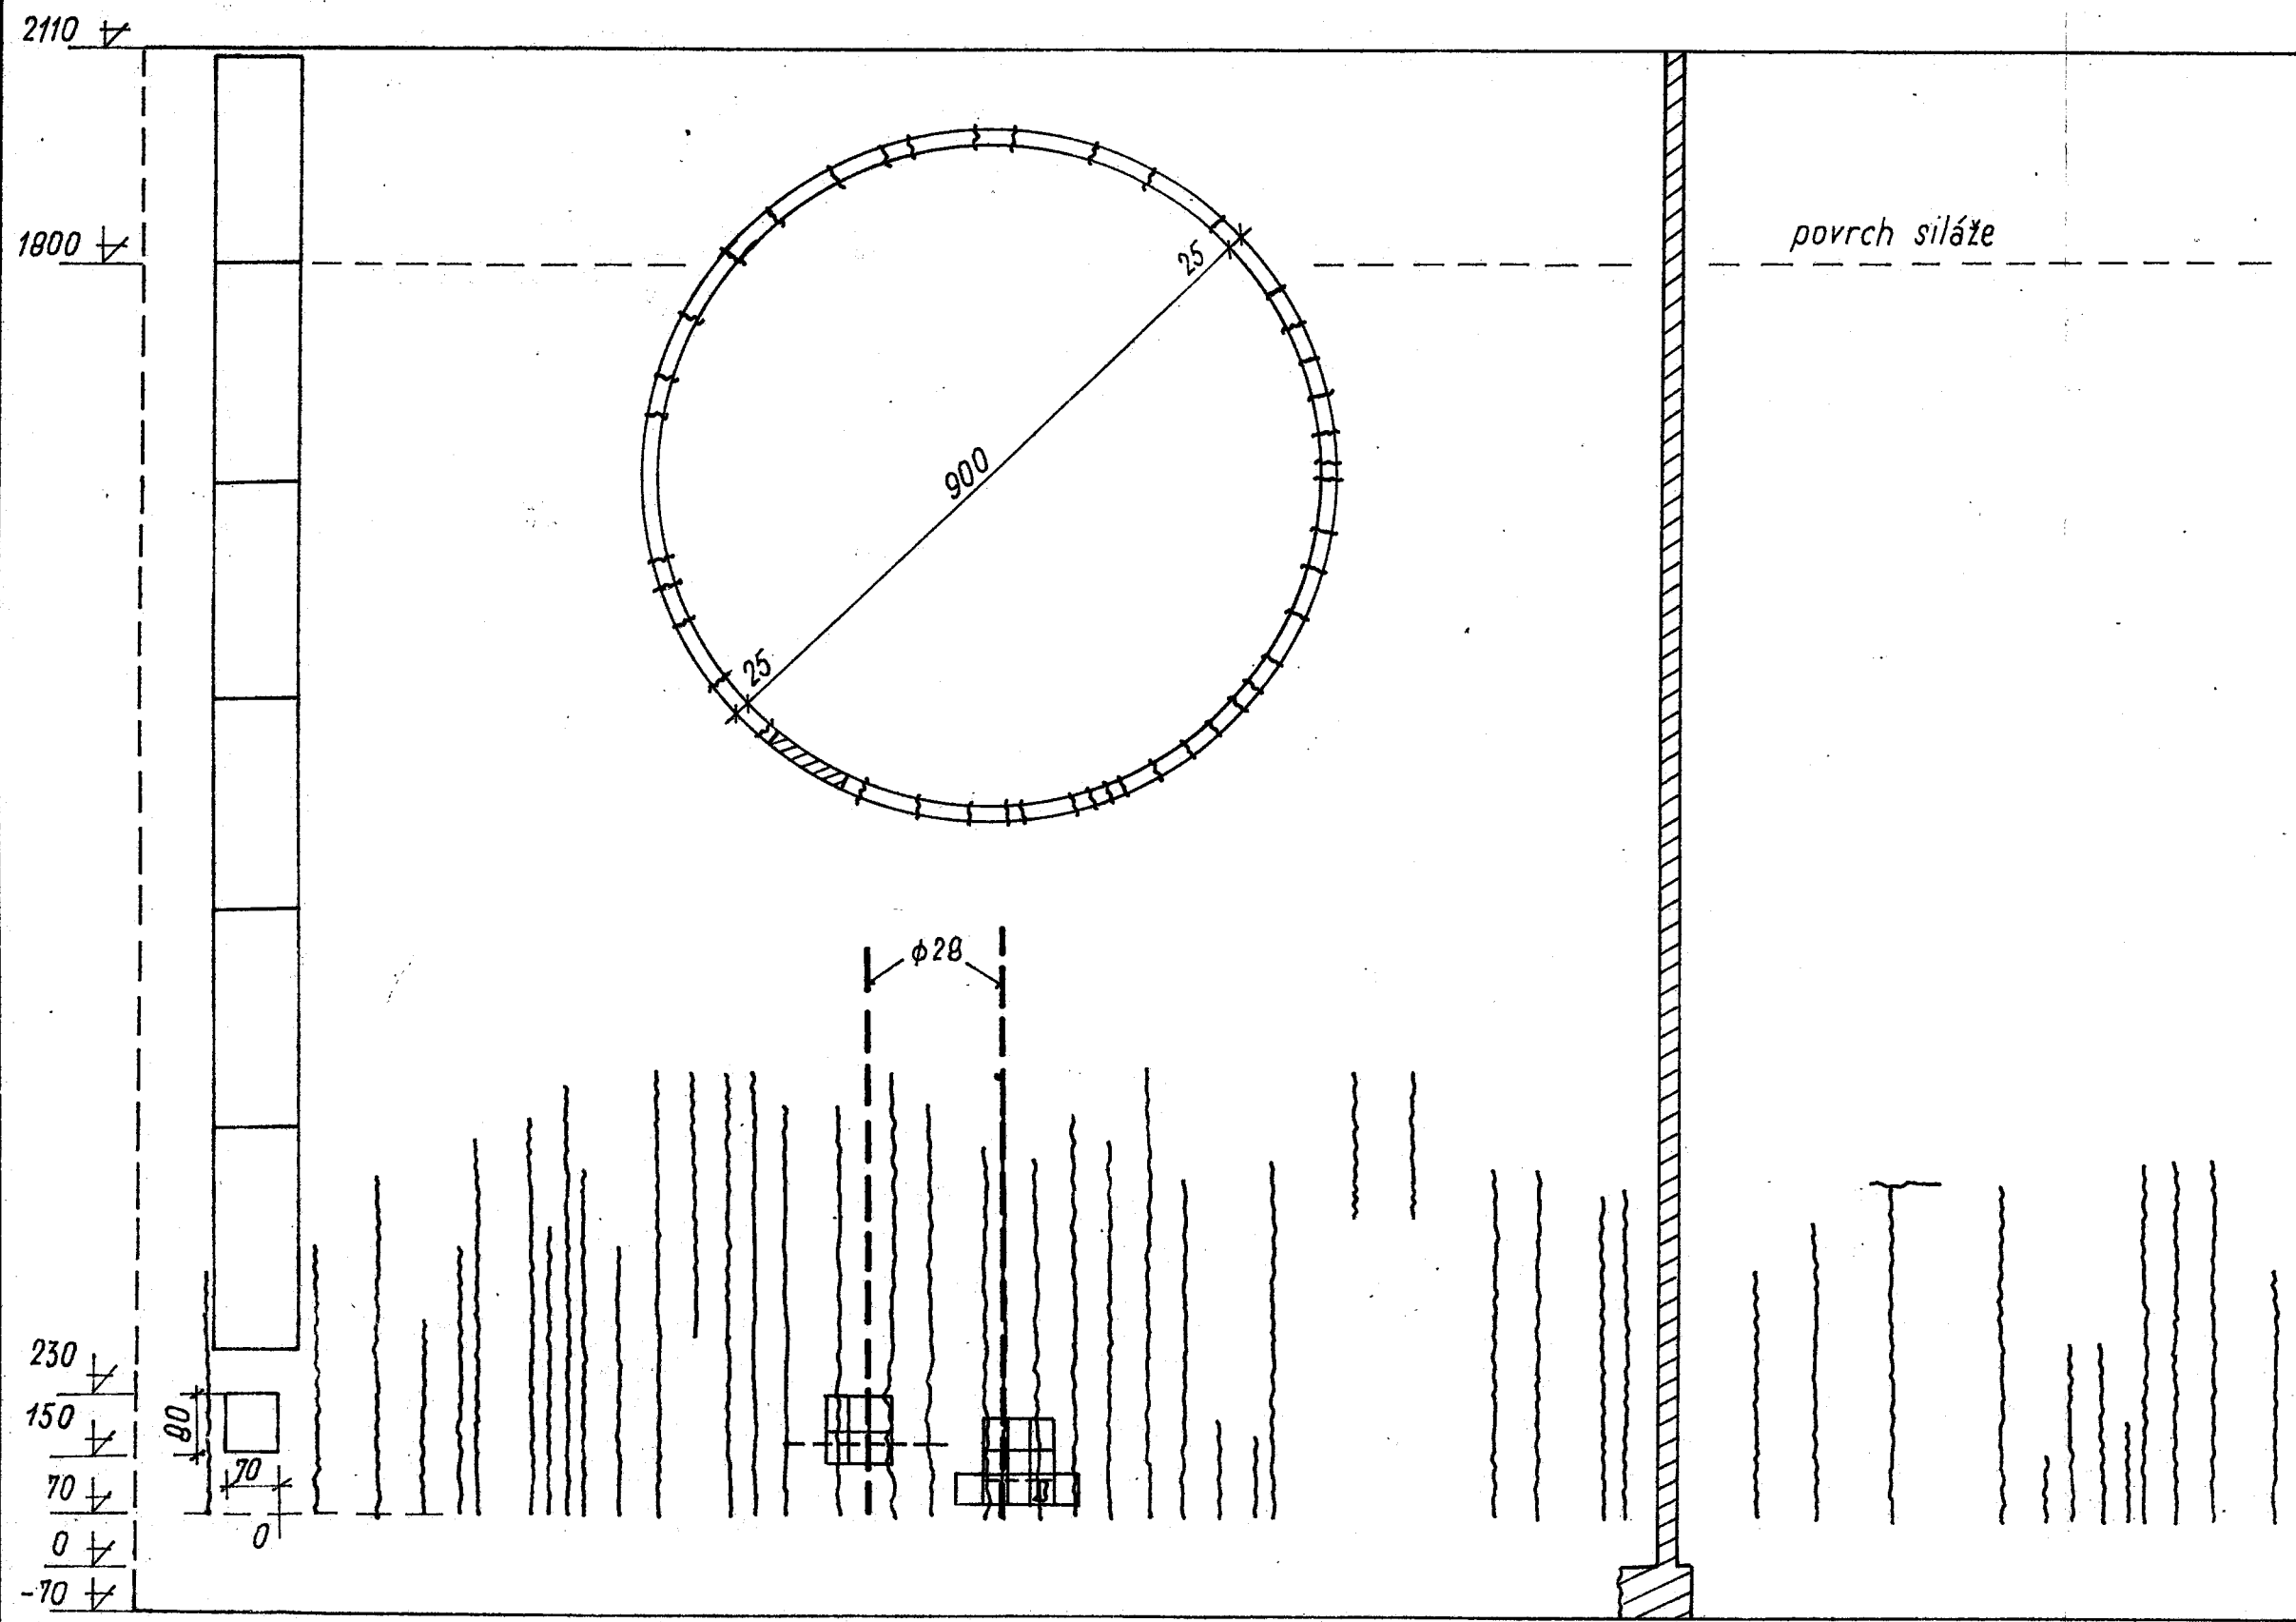
Schéma porušení trhlínami po celém obvodu je ukázáno
na příkladu věží 2, 1 a 2, 12 na obr. 14, 15, 16; u ostat-
ních věží /jež byly již zaplněny/ je porušení obdobného
charakteru. Největší rozsah svislých trhlín a proskanějších
míst /v svislých výškách/ byl konstatován u věží 1 a 12
/cca po 1 m obvodu/. U věže 2, v době prohlídky přírodně,
byly zanedbatelně pouze největší svislé trhliny opakující se po
170 - 200 cm po celém obvodu.

Obr. 14 Schema porušení a rtg. snímkování věže č. 12

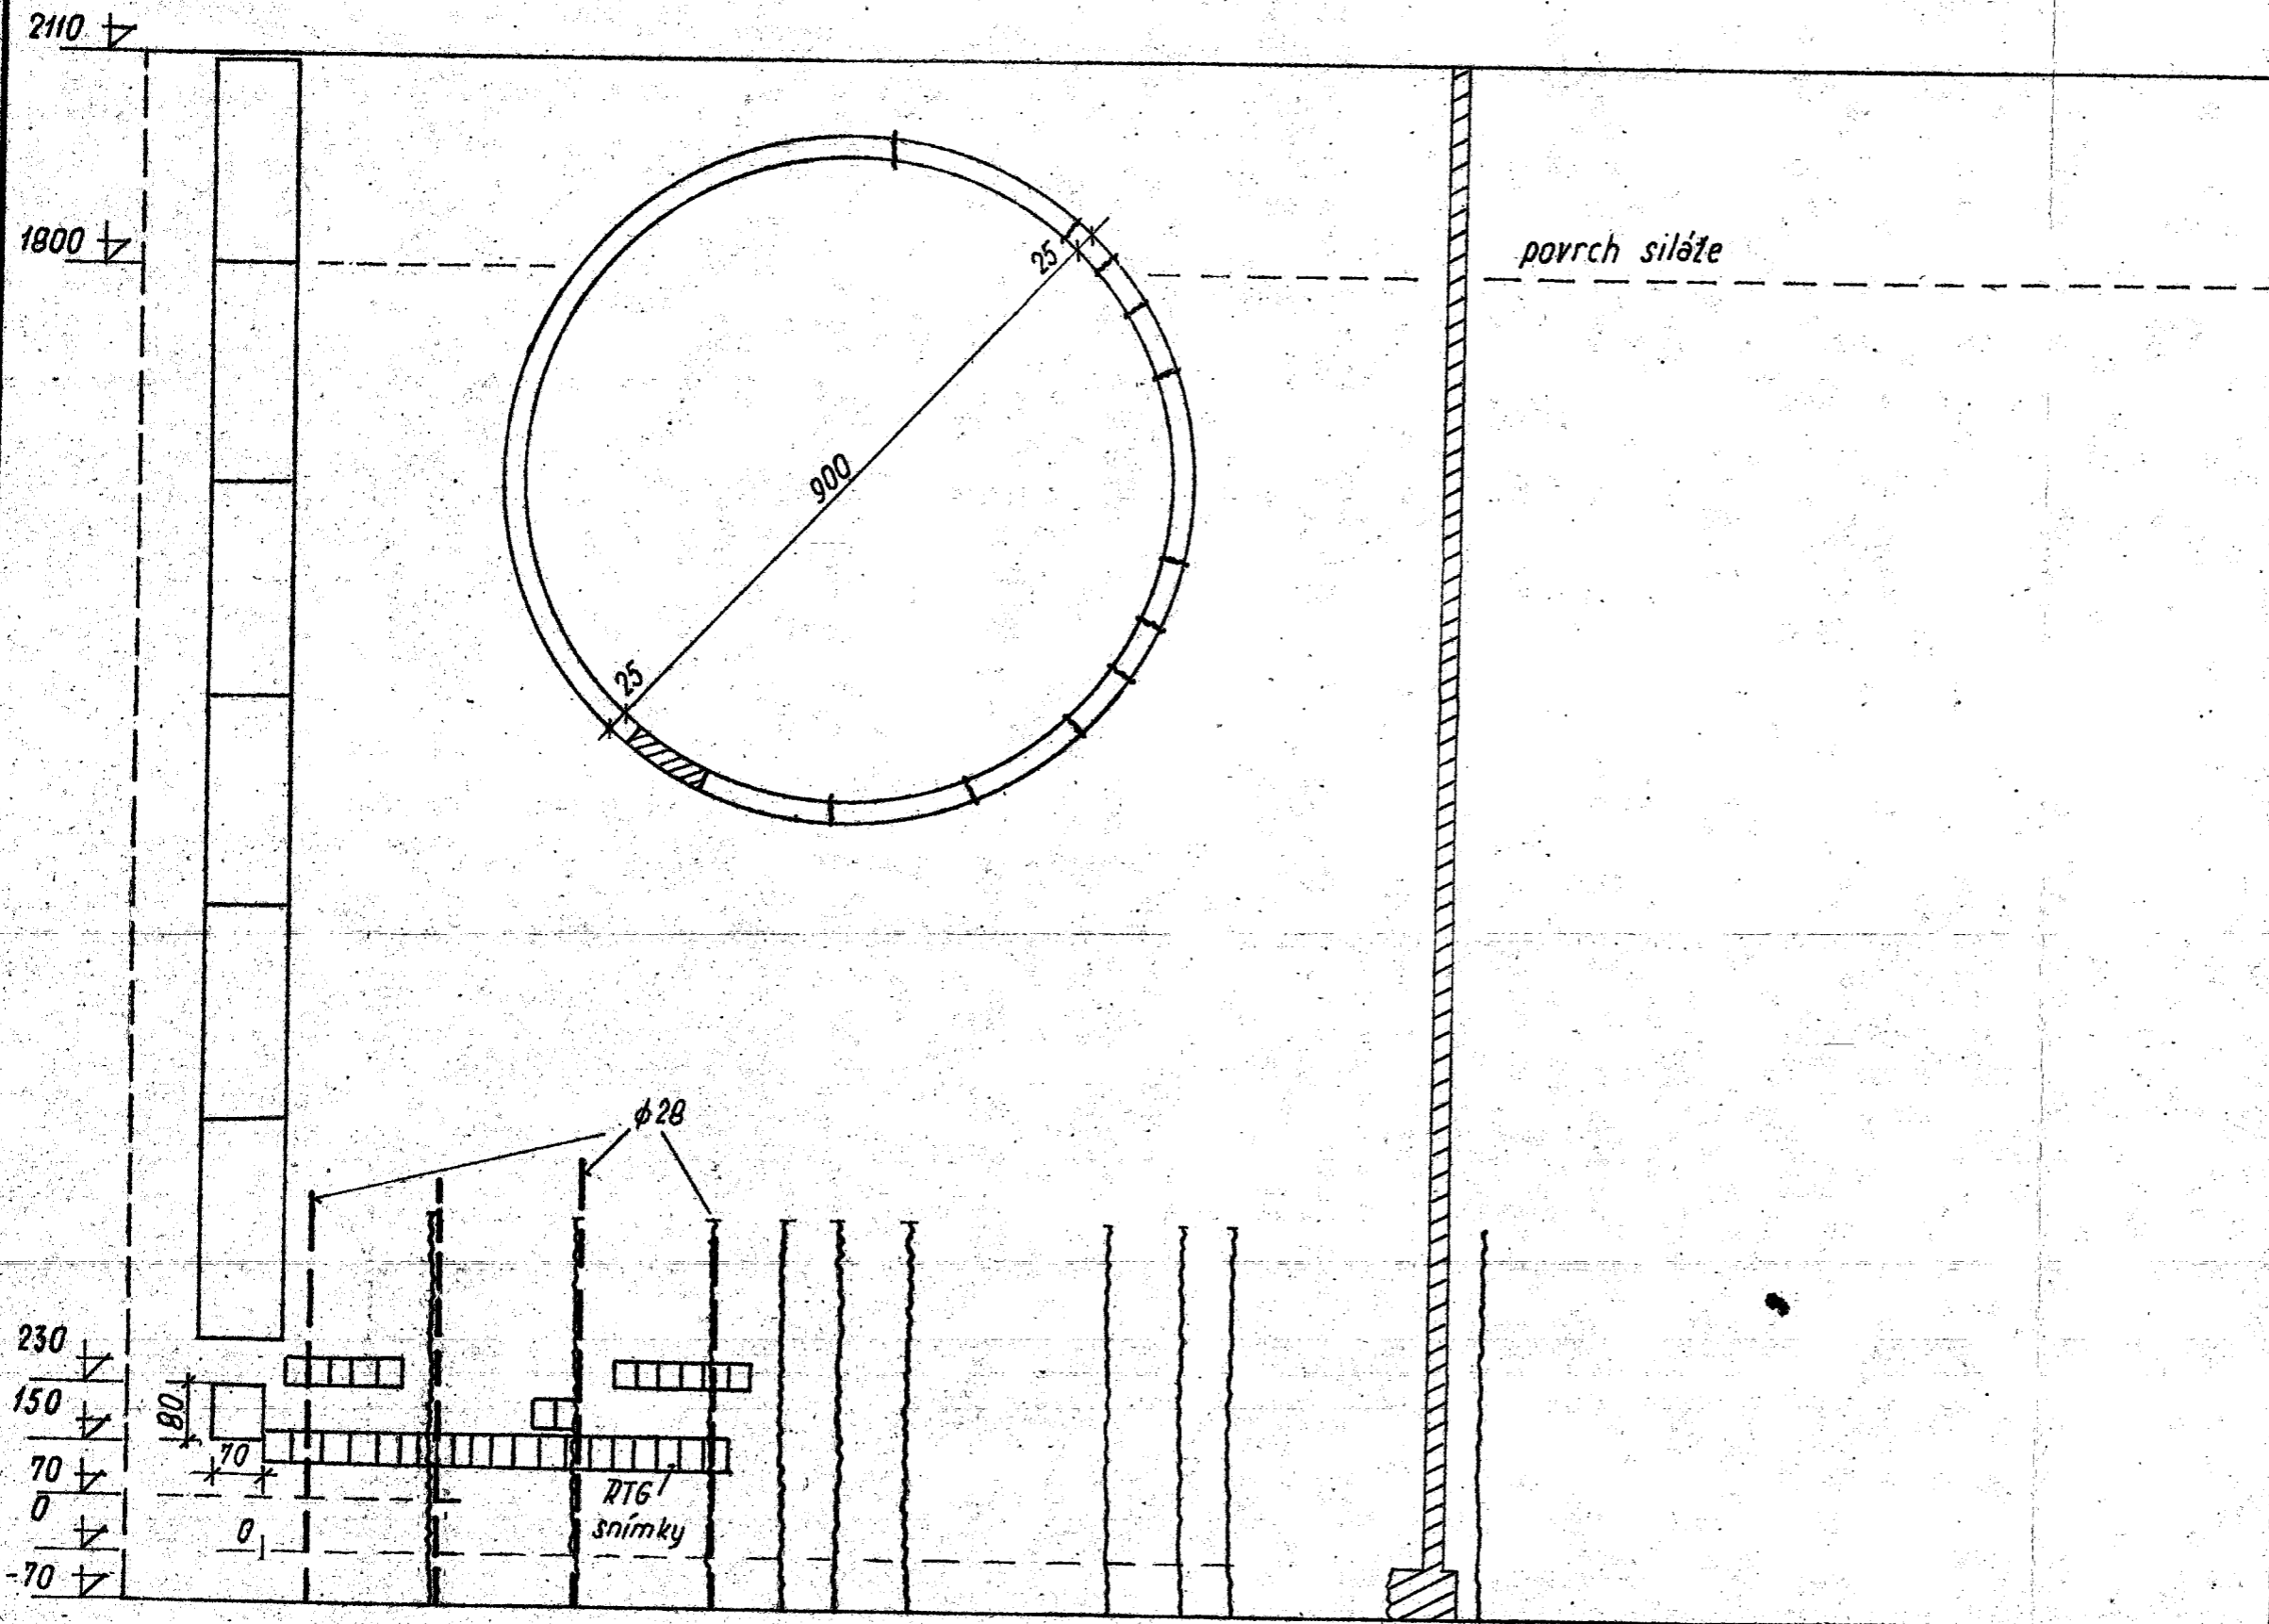
Obr. 15 Schema porušení a rtg. snímkování věže č. 1

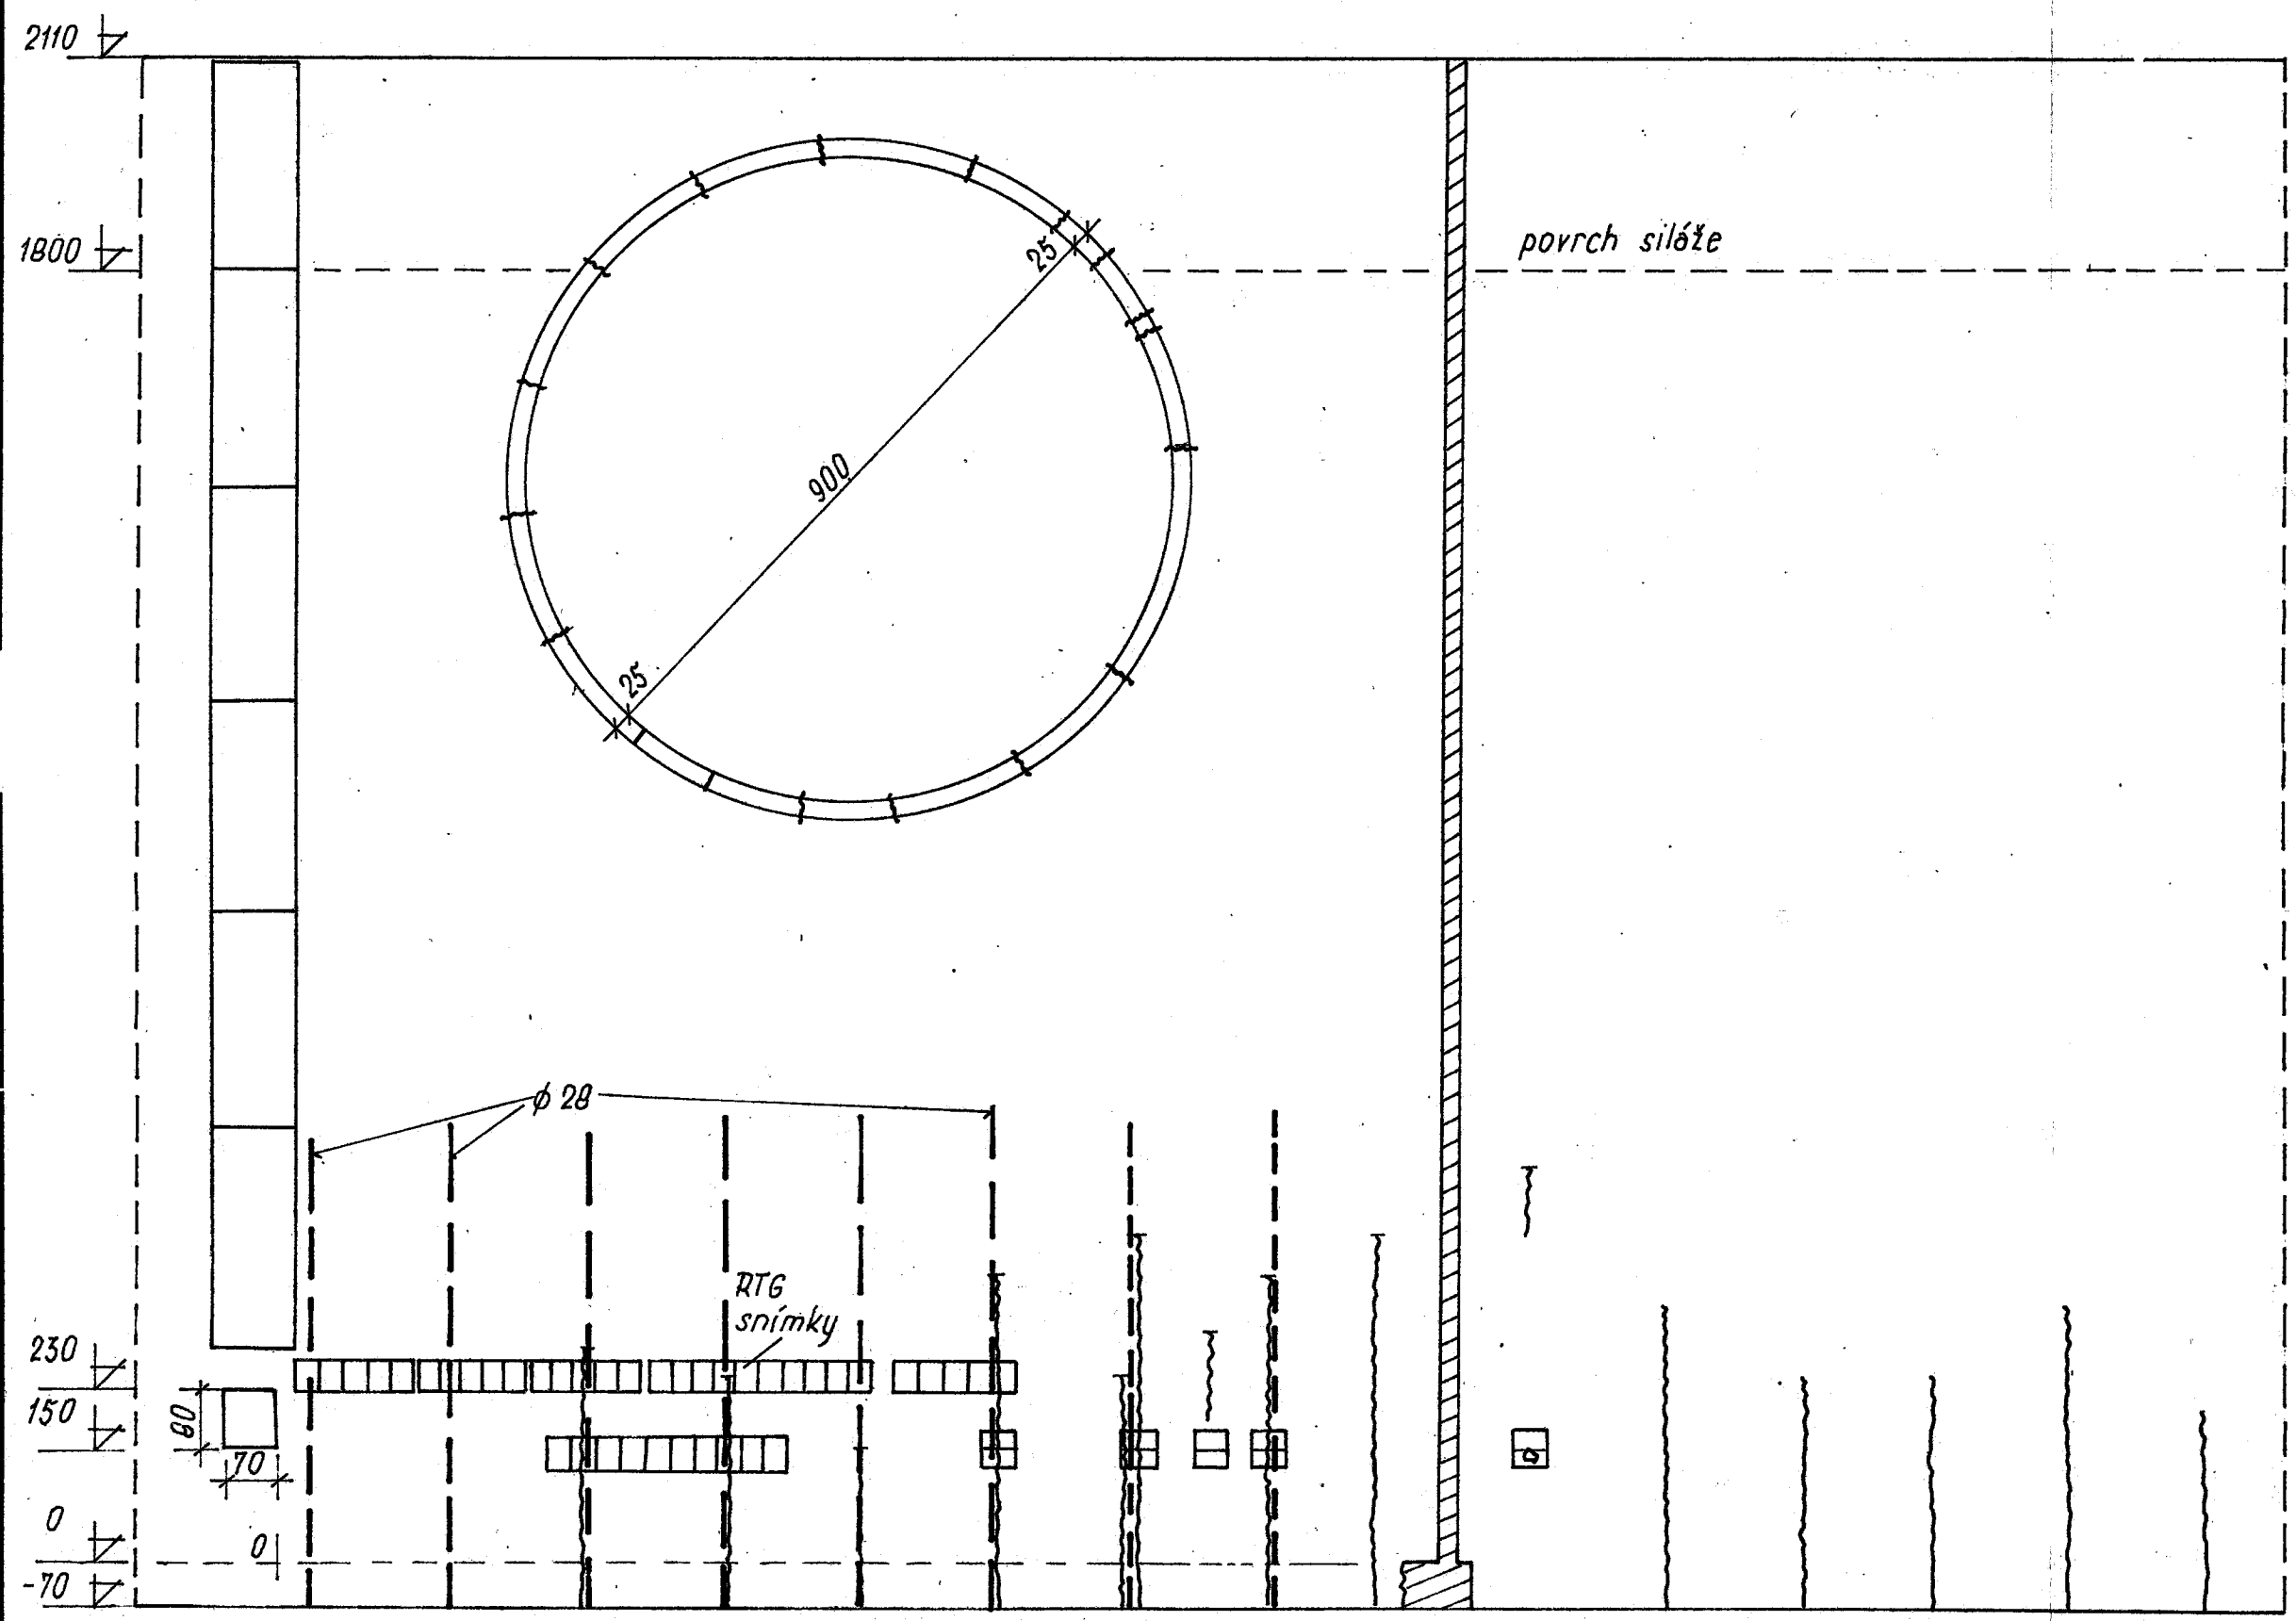
Obr. 16 Schema porušení a rtg. snímkování věže č. 2

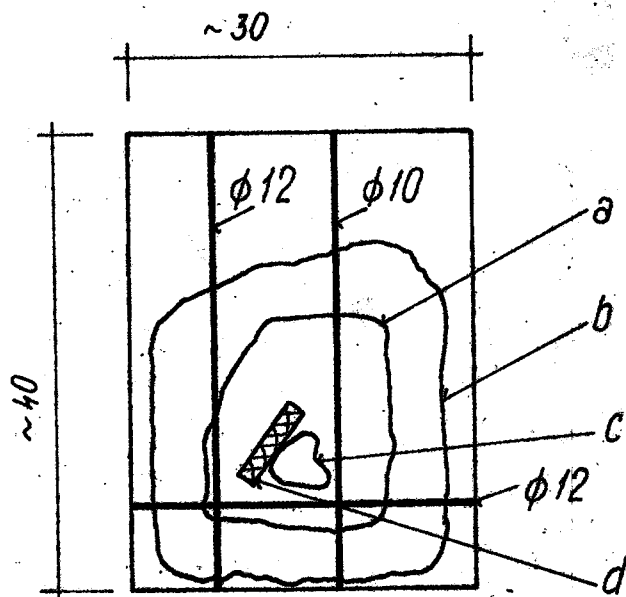
- v případě sondy 1 /vodovodná kóta cca 600 cm, svítlá kóta
cca 250 cm/, v místě křížení svítlé a vodovodné trubky a tč
křížení vodovodné a svítlé vřstavy /dutina/, dále byla zjiš-
těna menší kyselá vrstva vodovodné vřstavy \varnothing 12 s březínkové
oceli a zastelná koroze této vřstavy působením sídliních
šťáv /anilínová prášena o 2 - 5%/
- v případě sondy 2 /vodovodná kóta cca 1050 cm, svítlá kóta
40 cm/ byla nalezena v sondě dřevěná rozpěrka \varnothing cca 9 cm a
pod ní dutina přes celou tloušťku stěny, jejíž byla na tomto
místě 26 cm. Po obou stranách dřevěné rozpěrky jsou svítlé
železo /1 x \varnothing 12 a 1 x \varnothing 10/, pod rozpěrkou ve větší vrstvě
vodovodné železo / \varnothing 12/. Podél svítlé a vodovodné vřstavy
byly nalezeny dutiny, umožňující volnou komunikaci proniklých
sídliních šťáv ve stěně vše /viz obr. 17/.

Beton obehnaný na těchto dvou místech je porézní a je
silně narušený korozi sídliními štávy.

Obr. 17 Detail podle snímku v místě sondy 2
na věži č. 12

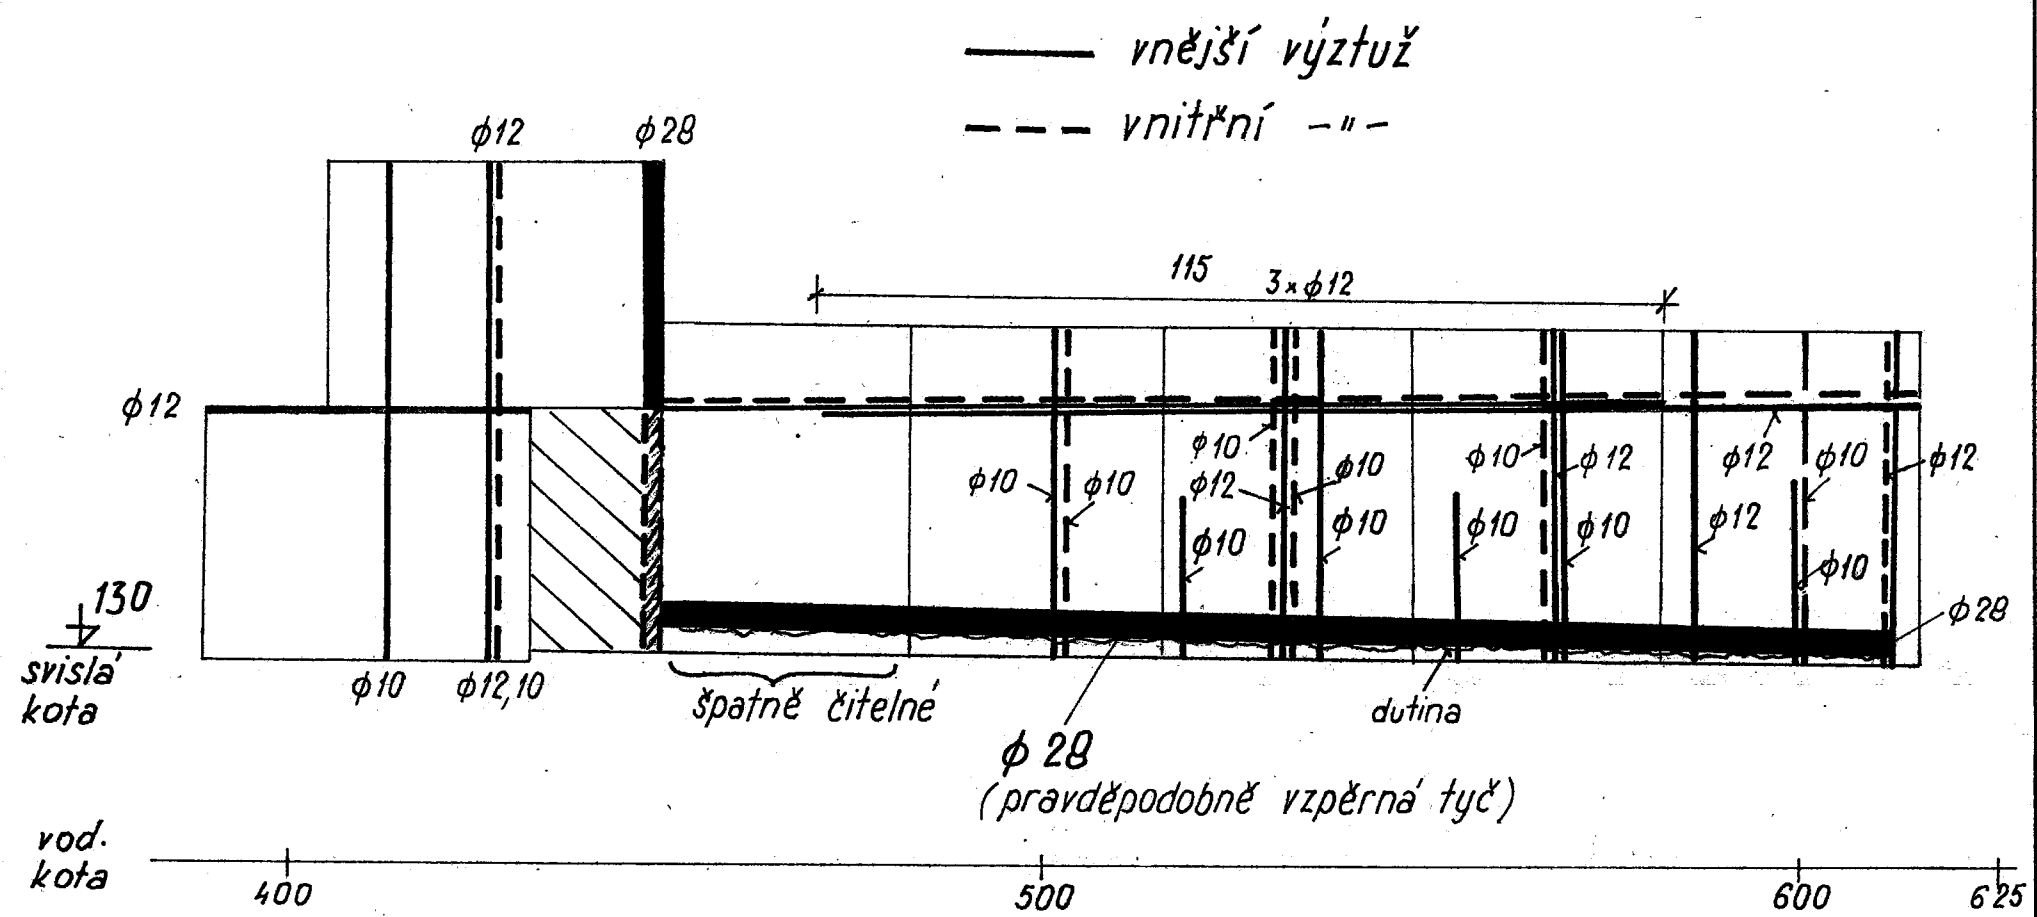
- u pety vlny, tedy s kotelními železy obou tříd, byly nalezeny u vnějšího povrchu stědivů ϕ 10 a ϕ 12 /průměrně ϕ 10,8/ ve vzdálenosti od 2 do 75 cm, v průměru 14,3 cm.
- u pety vlny, tedy s kotelními železy obou tříd, byly nalezeny u vnitřního povrchu stědivů ϕ 10 a ϕ 12 /průměrně ϕ 10,9/ ve vzdálenostech od 2 do 74 cm, v průměru 20,5 cm
- na úrovni cca 150 cm v rozsahu vodovodní kotelny 430 - 610 byla nalezena téměř vodovodně ležící vapurná tyč ϕ 25 /viz obr. 16/
- v rozsahu vodovodní kotelny 390 - 610 nebyla nalezena svislá vapurná tyč, ačkoliv by měla být /podle polohy tyče na kotli 55 cm/ v místě 445 cm

Obr. 18 Uspořádání výztuže podle rtg. snímku na věži č. 5

- vodorovná vnitřní vřetosa ϕ 12 cm je na různých místech ve vzdálenosti 14 cm, 30 cm /2x/, více než 30 cm
- vodorovná vnitřní vřetosa ϕ 12 je na různých místech ve vzdálenosti 22 cm, více než 26 cm, více než 35 cm
- vodorovné styky nejsou vystředěny o 1/3 kruhu, jak je dobře vidět n obr. 19
- délky přesahů byly nalezeny více než 41 cm, více než 49 cm, více než 55 cm /2x/, 110 cm
- stykovaná vřetosa je vesměs v těsném kontaktu
- pod vodorovně ležící vepřezkou tyčí jsou patrné dutiny v betonu.

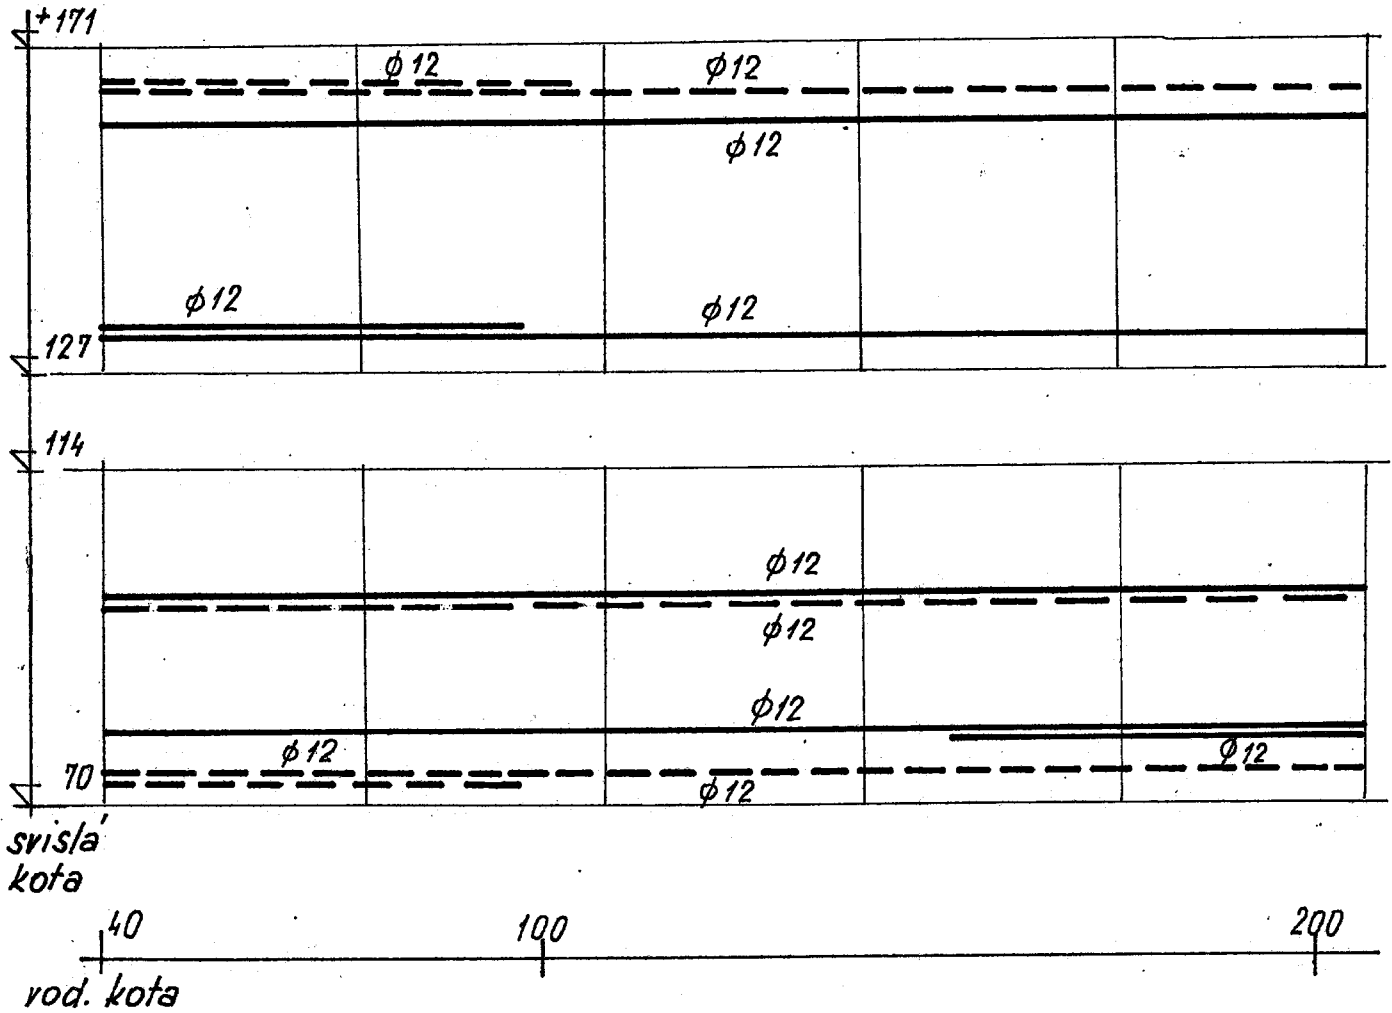
Obr. 19 Uspořádání styků vodorovných želez
 podle rtg. snímků na věži č. 5

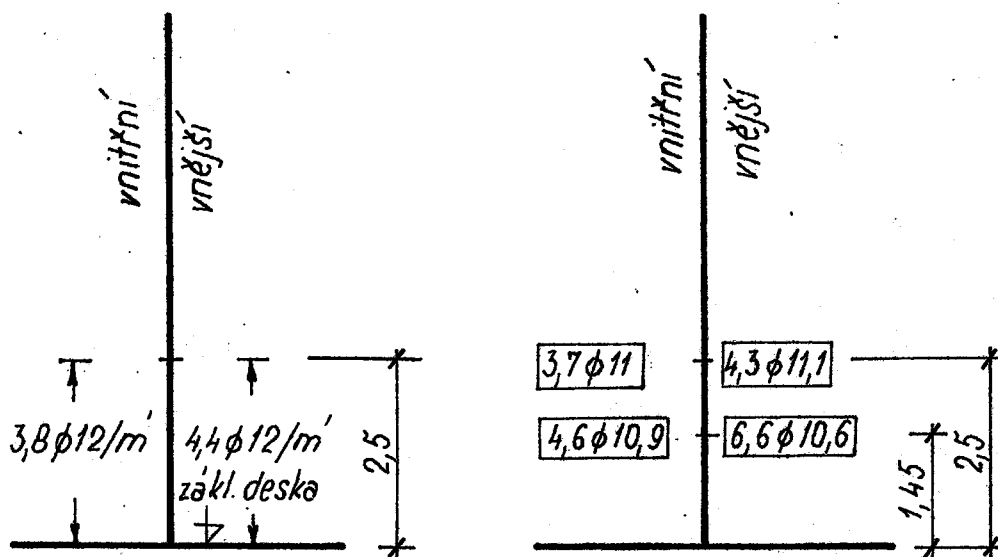
Obr.33 Schema ve skutečnosti zjištěné výztuže (průměr)
