**Znalecký posudek
o projektu a provedení konstrukcí novostavby**

Z n a l e c k ý p o s u d e k

o projektu a provedení [REDACTED]
[REDACTED]

Č.j. Z 30/138/76
Praha, 2.7.1976

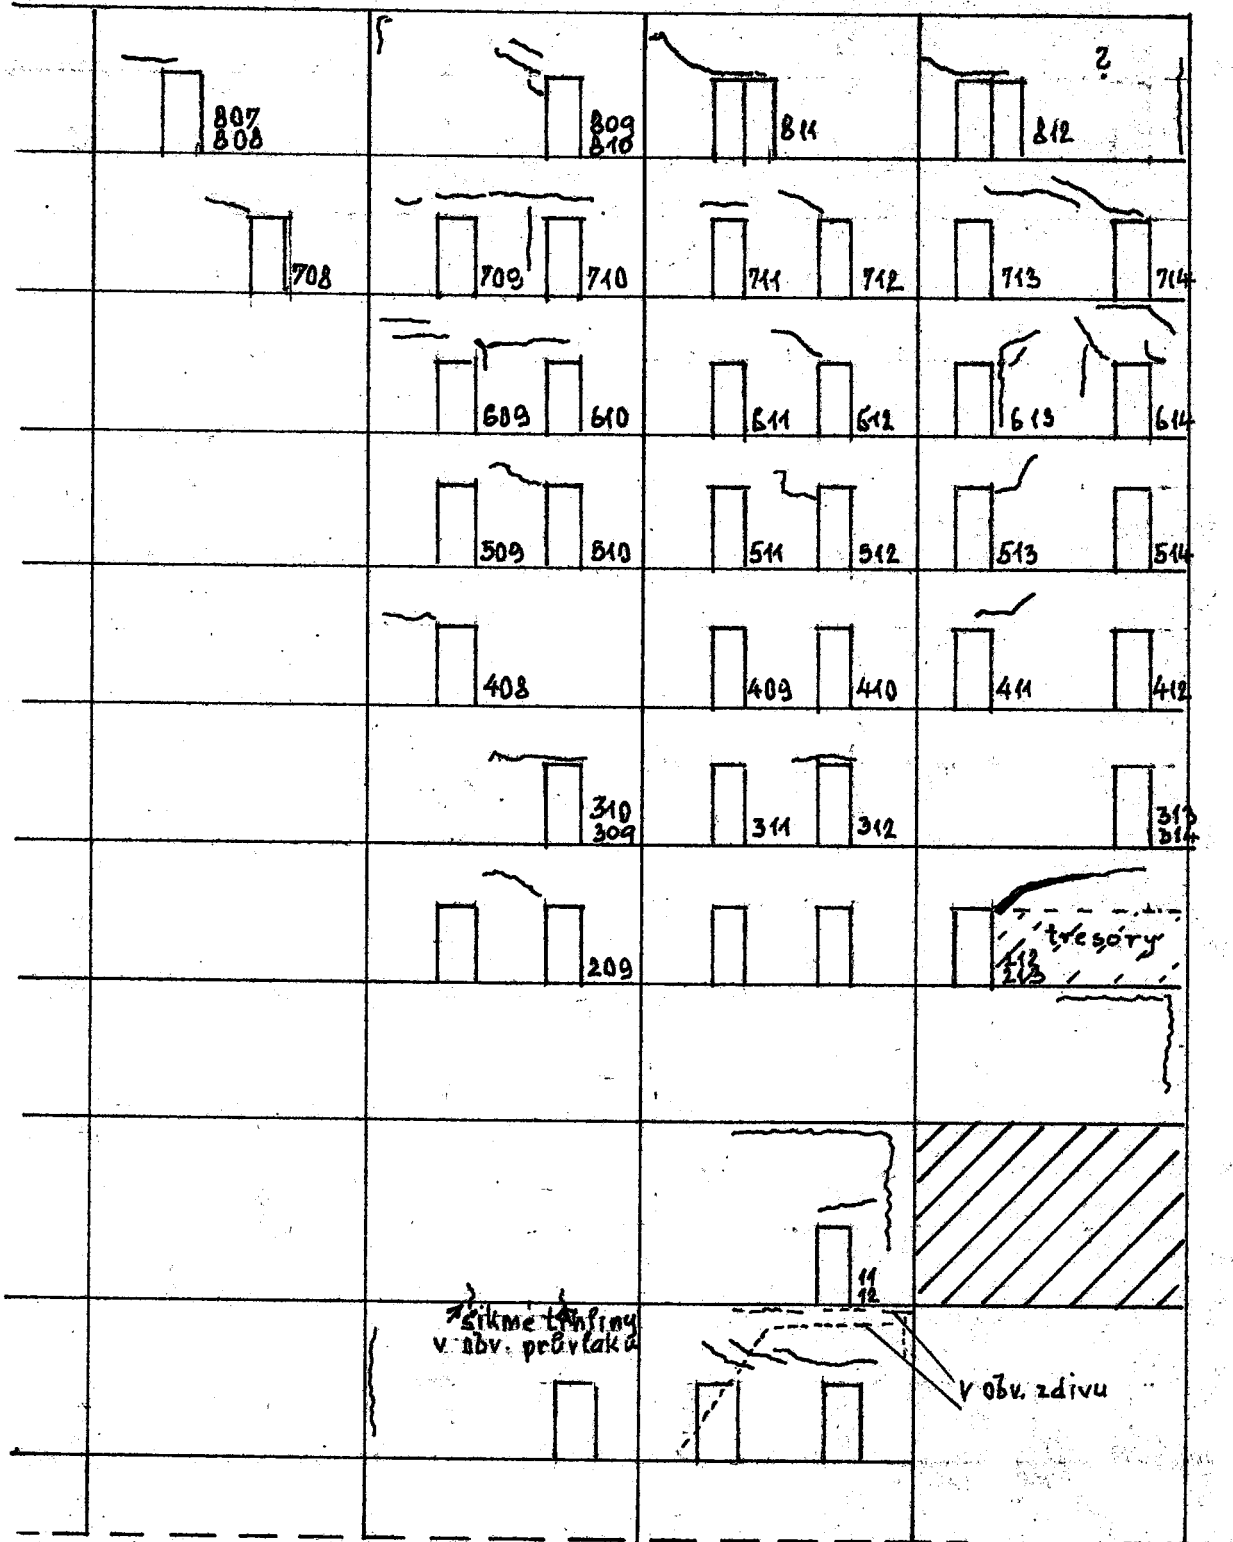
Obv. 1

Byly konstatovány vodorovné a šikmé trhliny v chodbových příčkách v rozsahu prvních tří modulů (polí) jak je ukázáno schematicky na obr. 1 a 3 v části A, na obr. 4 a 6 v části D. Rovněž téměř ve všech patrech byly zjištěny charakteristické trhliny ve štítových zdech ve tvaru U u obvodových příček, jak je vidět na obr. 2 a 5. Tyto trhliny přechází vesměs do trhliny

Koncentrace trhlin v těchto okrajových oblastech svědčí o tom, že zde dále (nebo dochází) k jistým nerovnoměrným pohybům; jejich příčinu je možno hledat především v nestejném sesedání okrajových sloupů, částí schodišťové uložené na desce a částí zbyvajících, uložených na pasech a dále v menší míře, v přetížení (zejména vzhledem k průhybu) některých stropních panelů, případně štitových průvlaků. Ve výpočtu nebyla prokazována ani jednotnost (resp. vzájemná úměrnost) namáhání základové půdy, ani nebyl proveden rozbor sesedání jednotlivých základových konstrukcí s ohledem na velikost uložení (plošný rozsah základu) a velikost zatížení. Rovněž nebyl brán zřetel na různé moduly základové půdy zjištěné sondami na různých místech stavby (lišící se od 100 do 500 kp/cm²). Kromě toho došlo jak již dříve uvedeno, při výpočtu těchto částí k několika poměrně závažným přehlédnutím, z nichž zejména smyková napětí mohou hrát nezanedbatelnou roli. Rozdíl v počtu, délce a šíři trhlin v jednotlivých podlažích je též možno přičíst době, kdy byly příčky vyzdivány s ohledem na celkové zatížení a postupnou konsolidaci podloží (pokud je stav již stabilizován).

Nadměrné zvětšení poruch této okrajové oblasti části A bylo pozorováno v polích (shodou okolností koncových), kde stropní panely jsou zatíženy řadou trezorů umístěných po obou stranách příčky (tj. v místnosti i

S ohledem na větší rozsah a jistou pravidelnost poruch (trhlin ve středních a štítových zdech) na koncích křídel A a D a také s ohledem na jisté nedostatky výpočtu doporučuji ale provést novou podrobnou prohlídku konstrukcí za 1 - 3 roky a ze srovnání poruch zakreslených na obr. 1 - 6 s novou skutečností usoudit na míru stabilizace budovy.
