**Expertizní posudek
o příčinách úniku styrénu a dalších chemických lá-
tek z bezspárých syntetických podlahovin [REDACTED]
[REDACTED] a o opatřeních k ná-
právé stavu**

ZPRÁVA S 90061

o příčinách úniku styrénu a dalších chemických látek
z bezesparých syntetických podlahovin v budově přístavby
[REDACTED] a o opatřeních k nápravě stavu

Praha, březen 1991

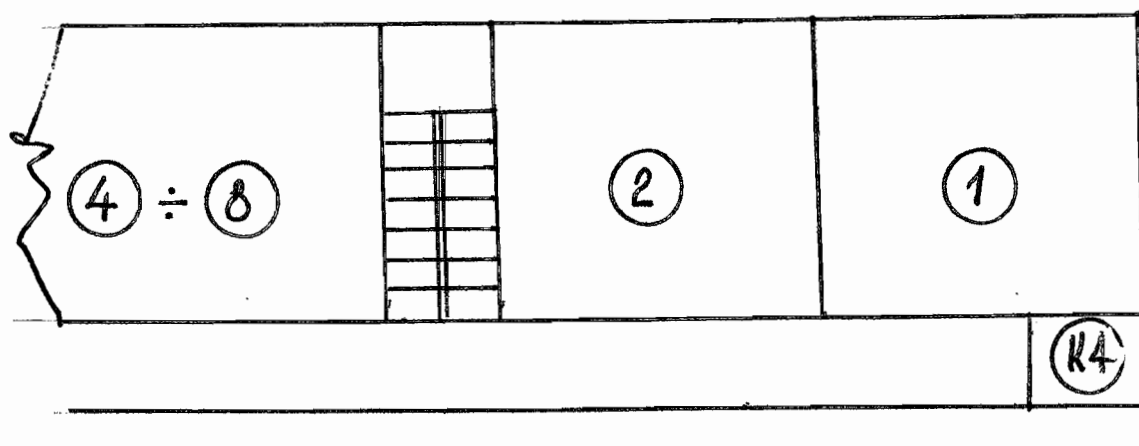
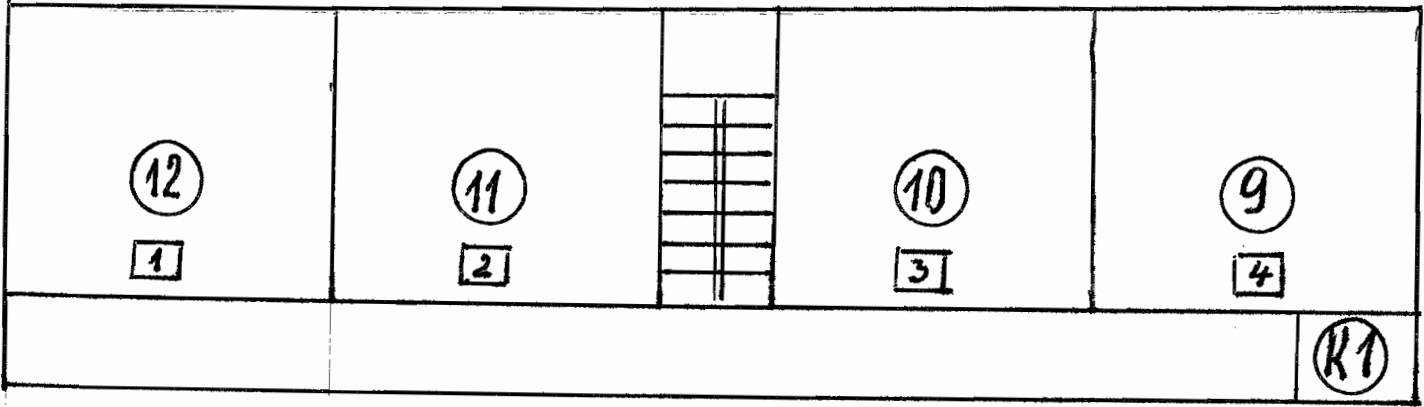
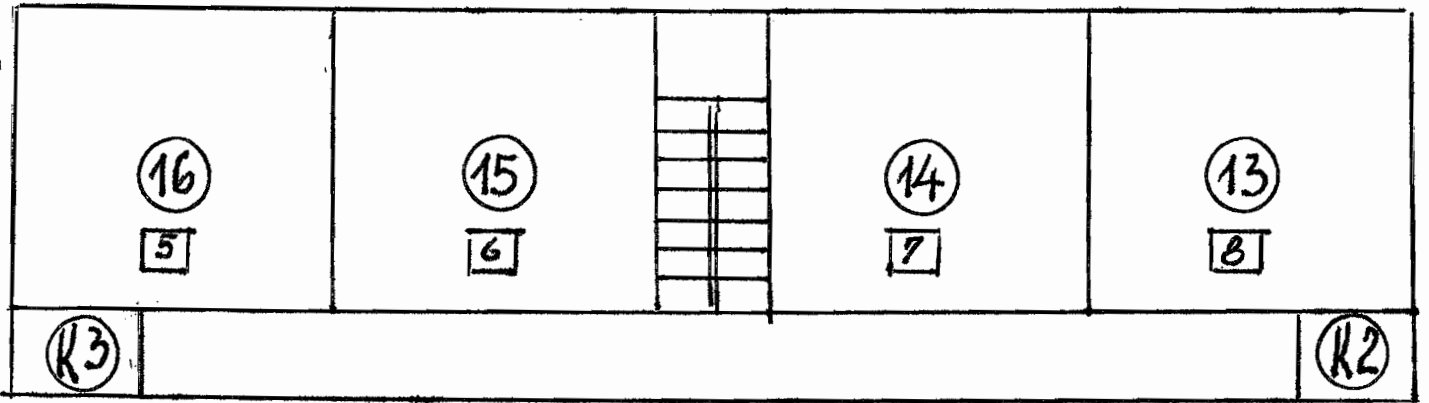
Místnosti učeben byly pro účely zprávy označeny podle schématu na obr. 1.
