**Znalecký posudek
o poruchách podlahoviny FORTIT**

Z n a l e c k ý p o s u d e k

e poruchách podlahoviny Fortit na stavbě [REDACTED]
[REDACTED]

Oj. č. 59/169/78

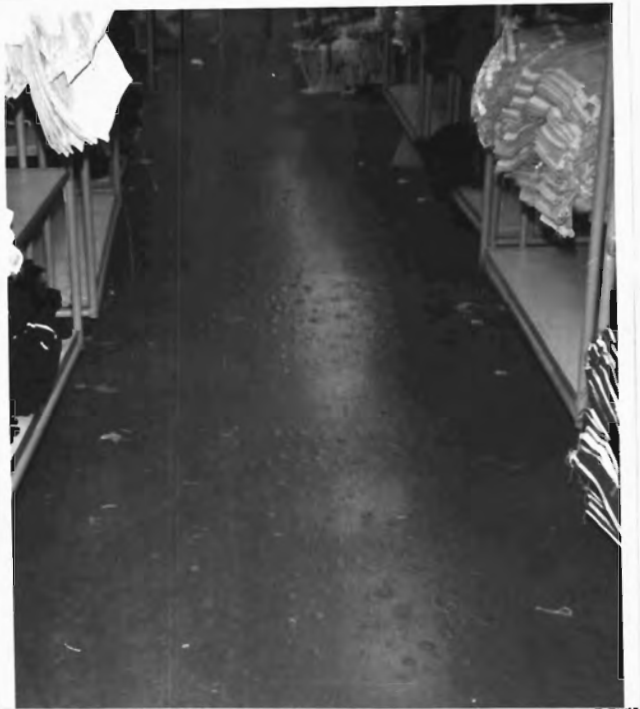
Po uvedení závodu do provozu počly se podle údaje s. Farnici po 1/2 - 1 roce objevovat v podlahovině Fortit puchýře, naplněné kapalinou (obr.1,2), v některých částech, zejména v komunikačních cestách došlo pak k pro-
dávání výdutí, výtoku kapaliny a jejímu pryskyřičnatění,

Obr. 1; Výskyt výdutí v některých lokalitách provozu
konfekce

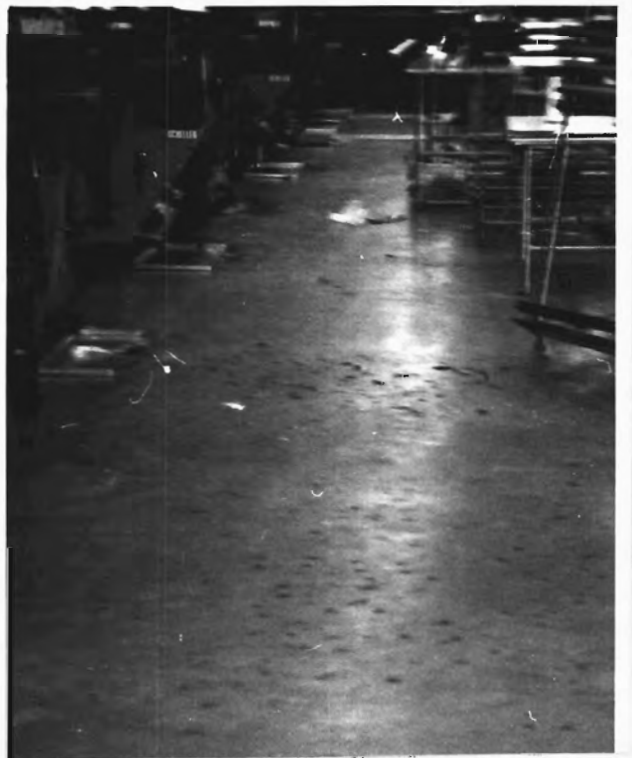
Obr. 2; Výskyt výdutí v některých oblastech provozu
pletárny

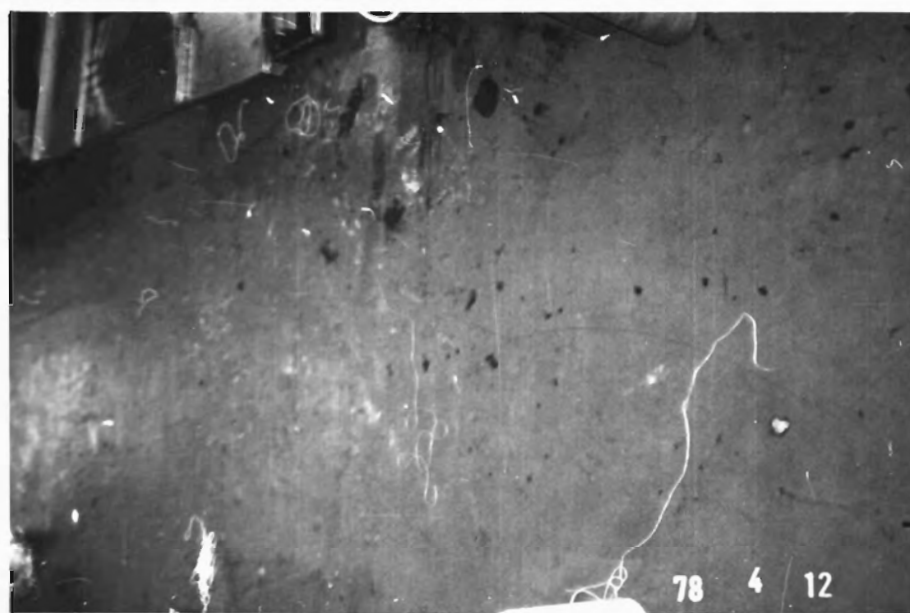
Obr. 3

provázené tmavými až černými, těžko čistitelnými
skvrnami (obr. 3, 4, 5).

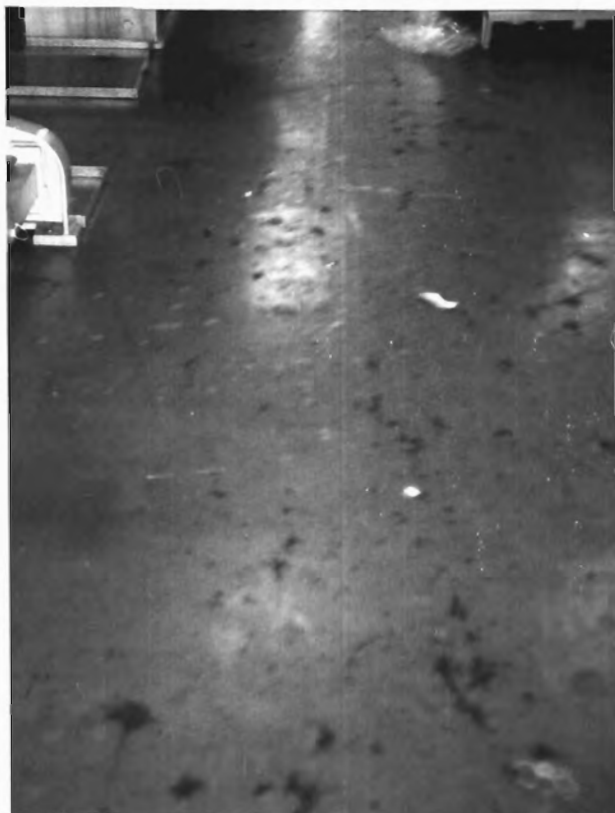
Obr. 4 Proražení výdutí s vytékající pryskyřičnatější
kapalinou na transportních cestách v plotárně

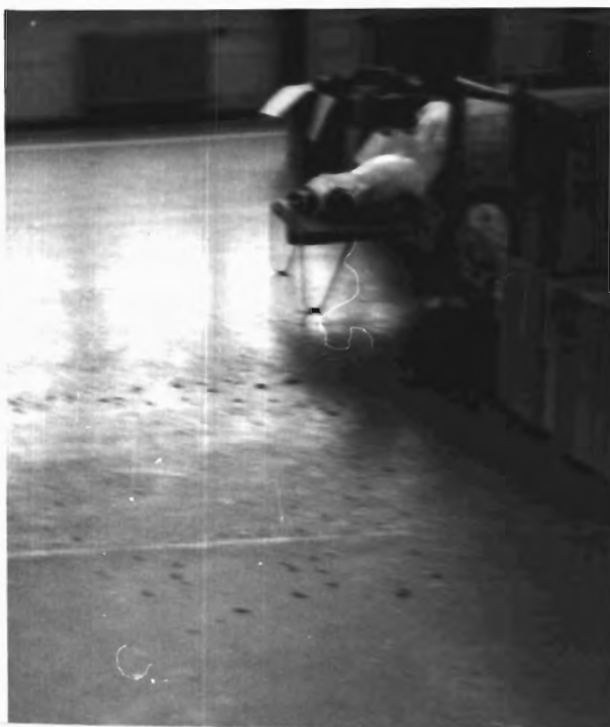
Obr. 5 : Proražení výdutí v omezených lokalitách
v suterénním skladu
