**Znalecký posudek  
o příčinách poruch podlahoviny Betoplast**

**[REDACTED] dodatek Znaleckého posudku + 2. Doplněk znaleckého posudku  
39 + 6 + 4 strany 17.6.1981 + 9.4.1982+ 25.6.1985**

D o d a t e k z n a l e c k é h o p o s u d k u  
o proveditelnosti opravy porušených podlah v závodní jídelně

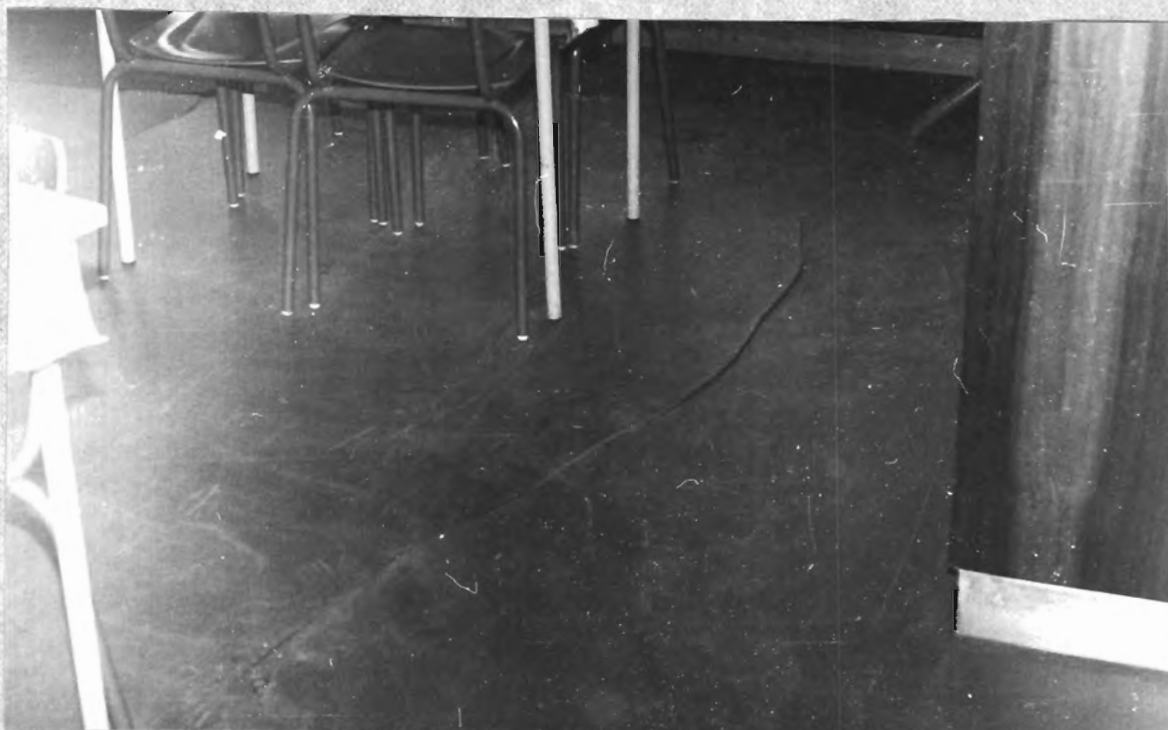
obr. 1 Typické trhliny podlahoviny v konzolové části stropní konstrukce v blízkosti sloupů, kolmé k obvodu. Po vzniku trhliny dochází k místovitému zdvižení povrchové vrstvy a části plastbetonové nosné vrstvy

Prohlídkou na místě bylo zjištěno, že největší trhliny a nejčastější jejich výskyt je v okolí sloupů nosoucích stropní konstrukci. Trhlinky v zevěšeném pohledu souhlasí přibližně s trhlínami v podlahovině. Trhliny se zřejmě šíří od krajního, konsolového pole s výjimkou trhlin v blízkosti schodiště. Trhliny prochází povrchovou vrstvou i plastbetonem a slevkovitě sdvíhání okrajů trhliny sleduje s povrchovou vrstvou celá nebo část tloušťky plastbetonu. Plastbeton se odděluje od podkladního betonu poměrně snadno, příp. se vrstva plastbetonu rozděljuje špičatou /horizontální/ trhlínou na dvě části.

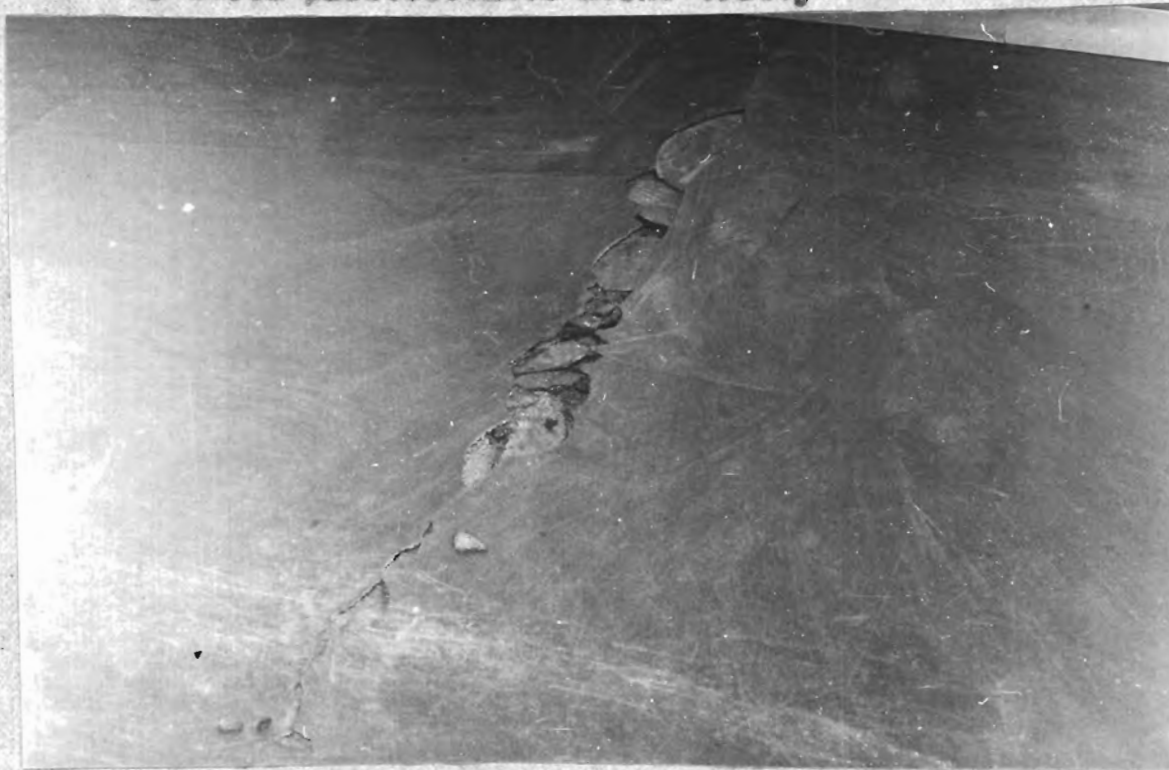
obr. 2 dtto

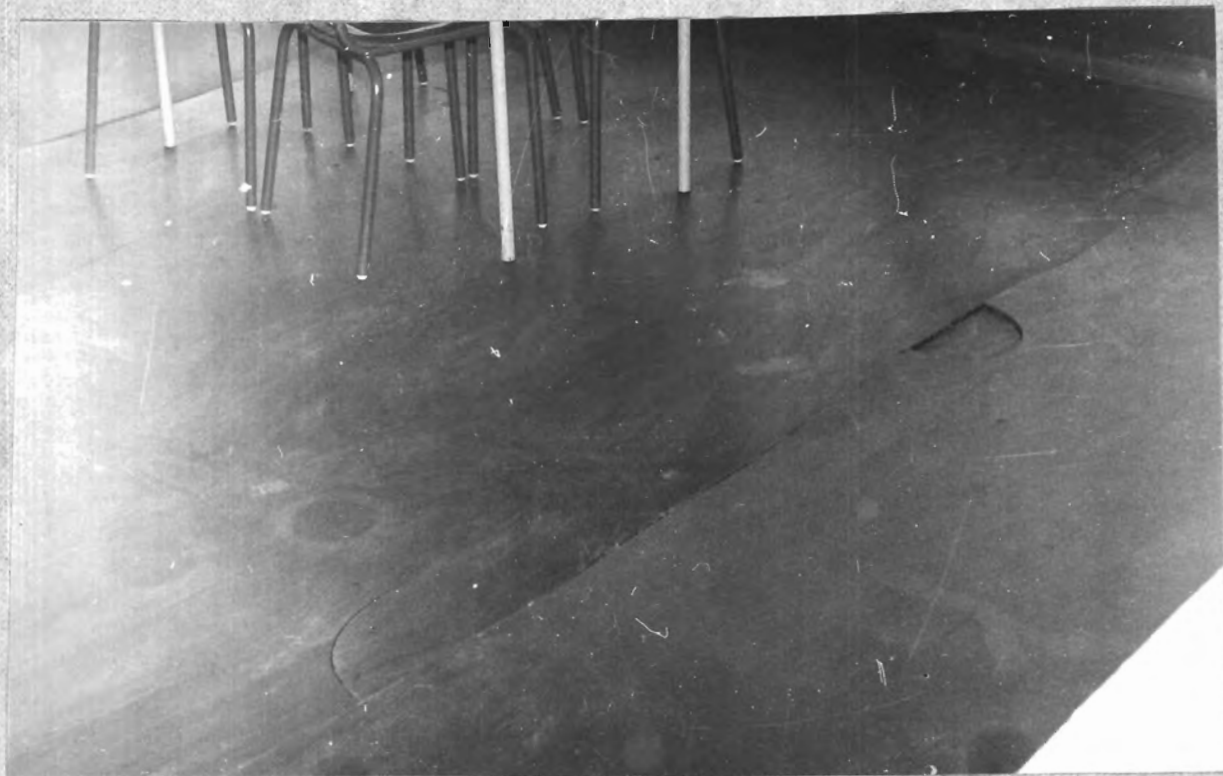
obr. 3    dtto

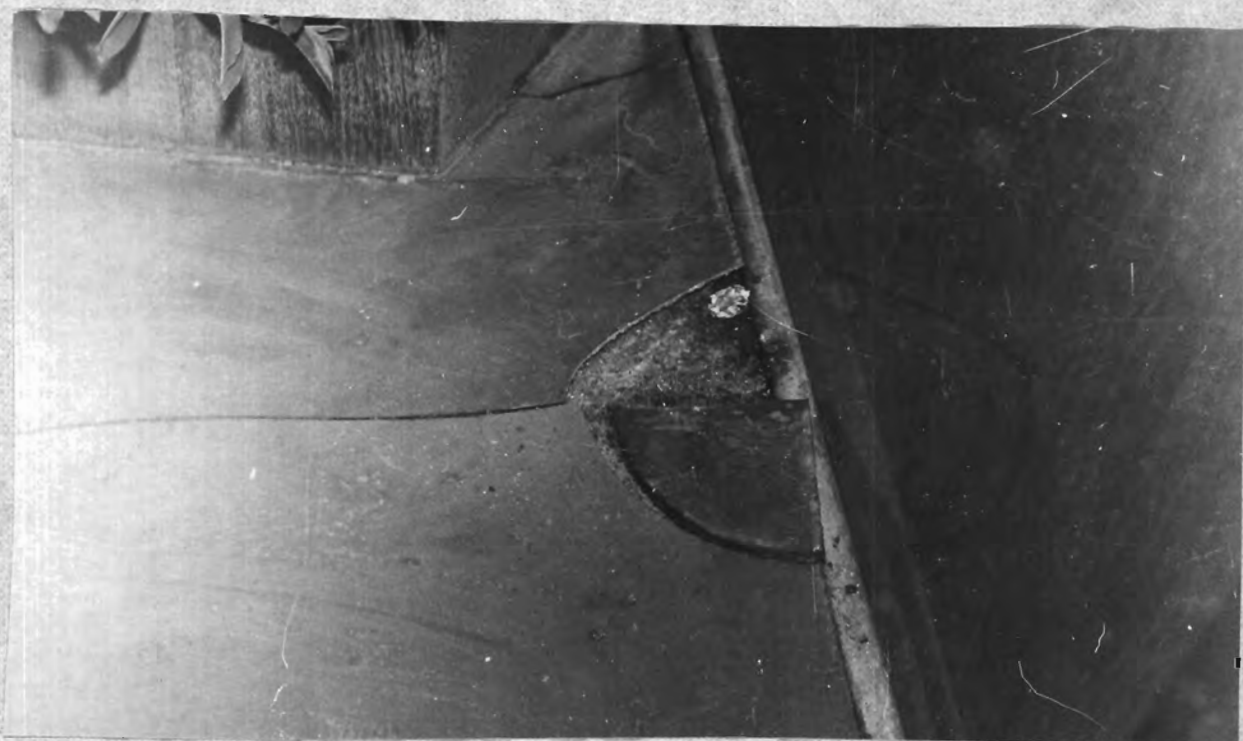
obr. 4    U obvodových stěn a jiných ukončení dochází k horizontálnímu rozdělení plešbetonové vrstvy a z vidění okrajů

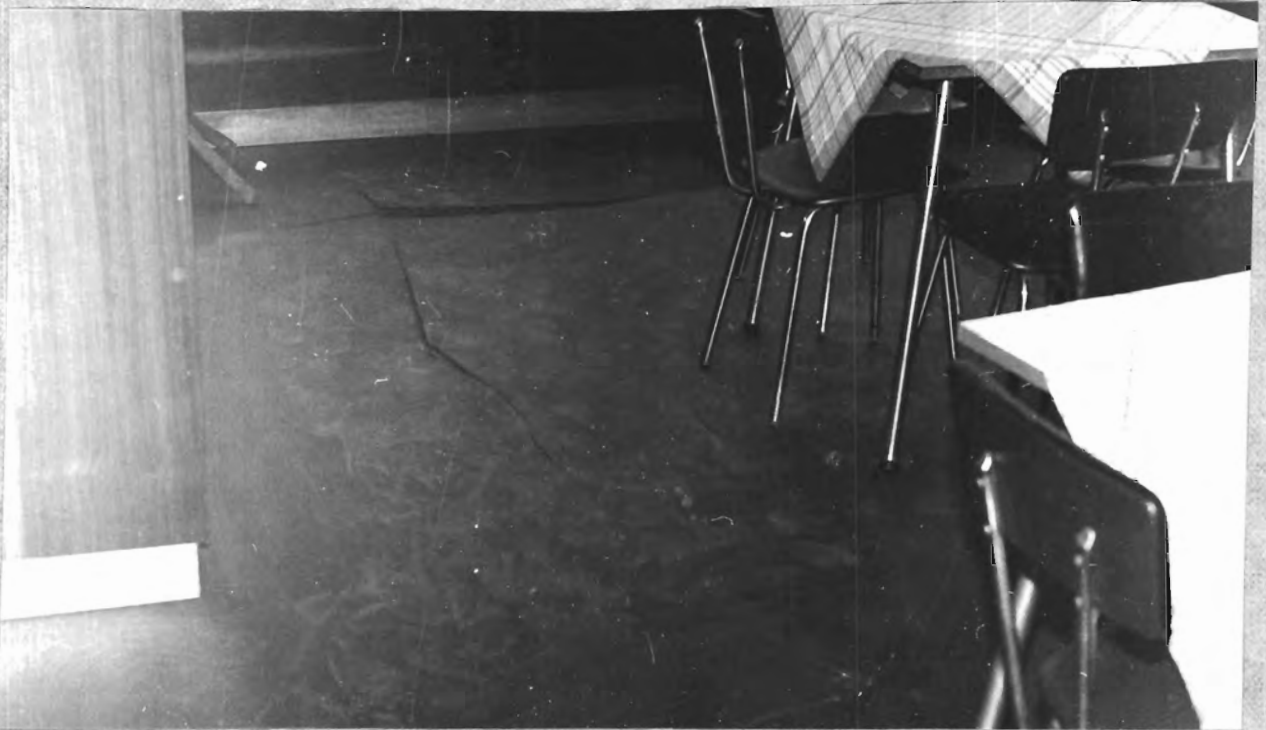
Obr. 5 Trhliny probíhají rovněž rovnoběžně s obvodovými stěnami v konsolové části stropní konstrukce, vzniklé ve směru profilů, zbraňujících nadzdvihávání plechů

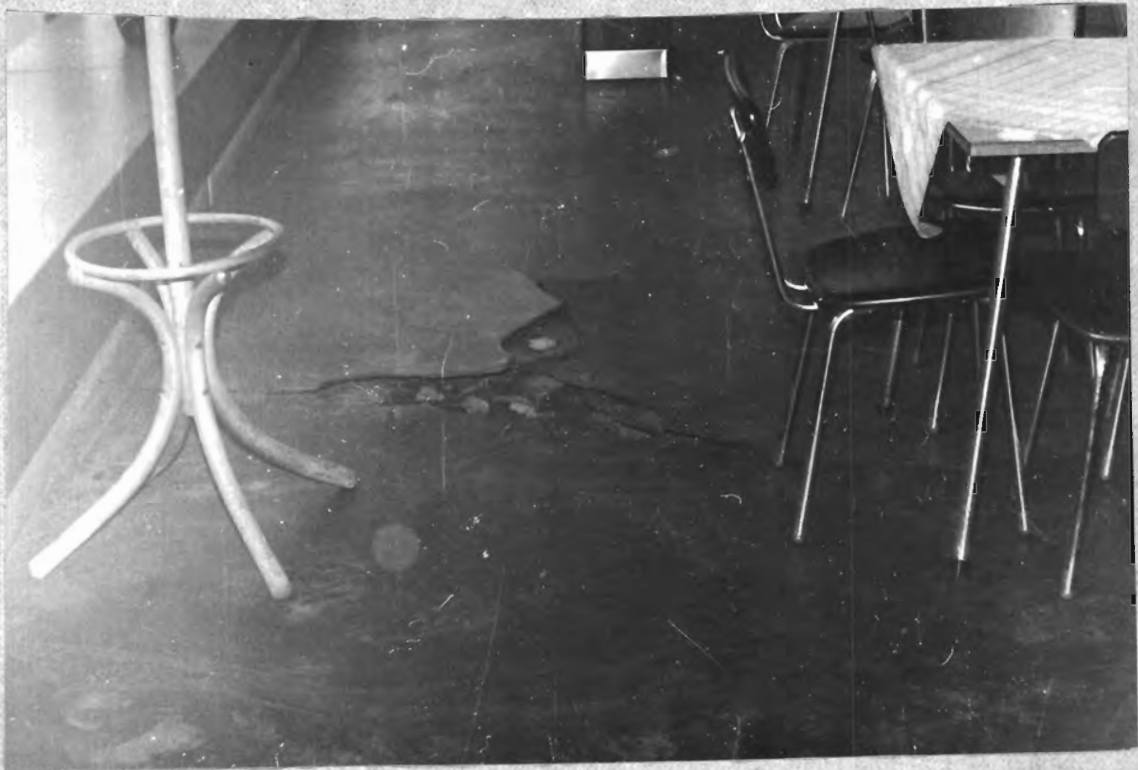
obr. 6 dtto

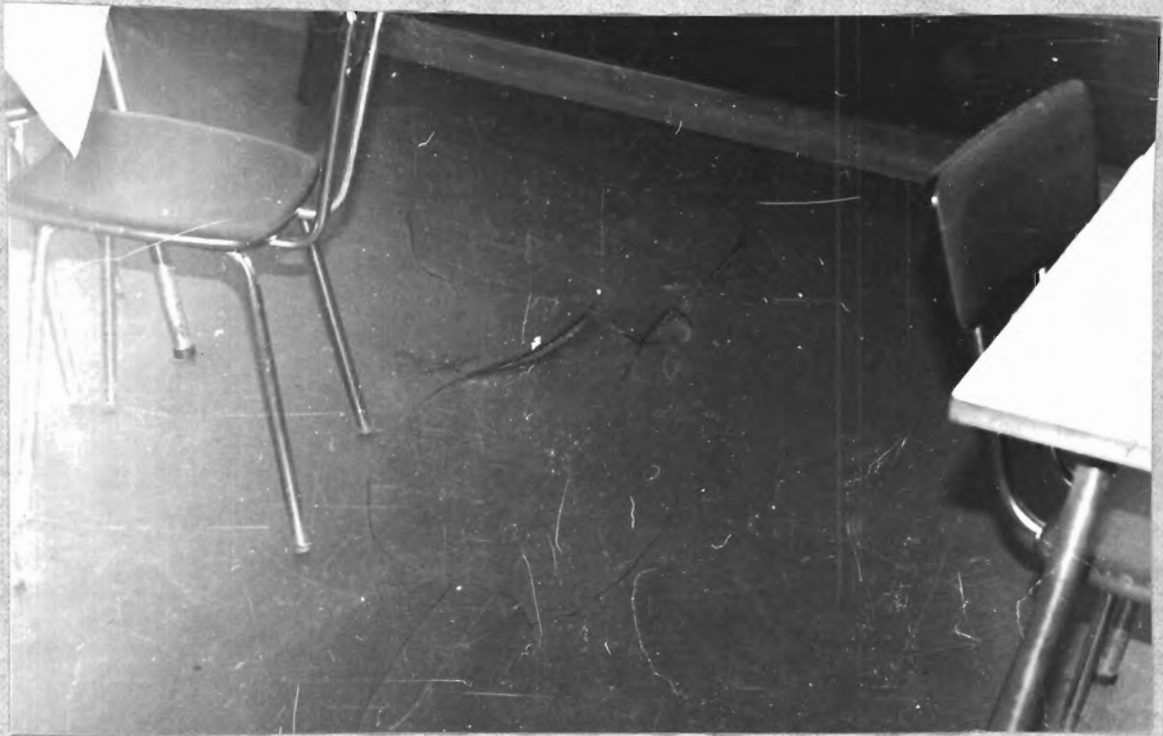
obr. 7 Krskeľovaci trhliny v konzolových častech stropní konstrukce

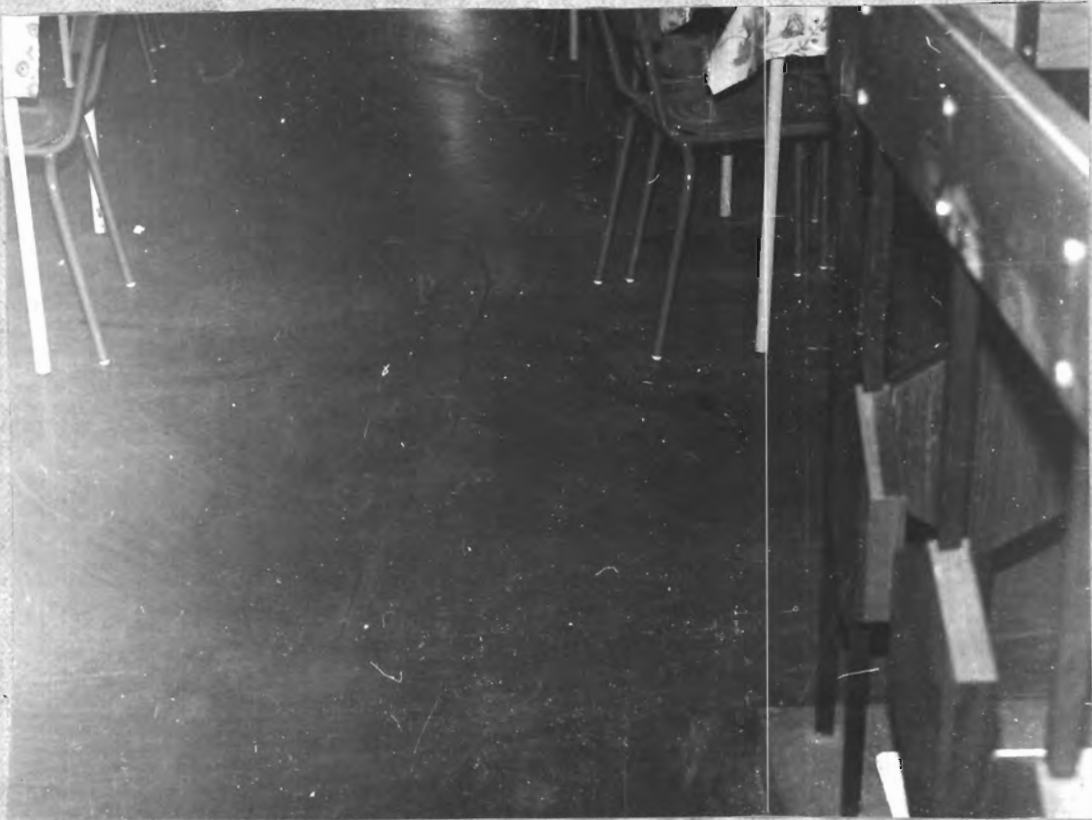
obr. 8 Trhliny ve směru jižního průčelí /a směru profilů uvnitř budovy /v blízkosti schodiště/
