**Znalecký posudek  
o poruchách syntetické bezspáré podlahoviny  
v prostorách firmy [REDACTED]**

## Znalecký posudek

o poruchách syntetické bezesparé podlahoviny v prostorách firmy  
[REDAKCE]

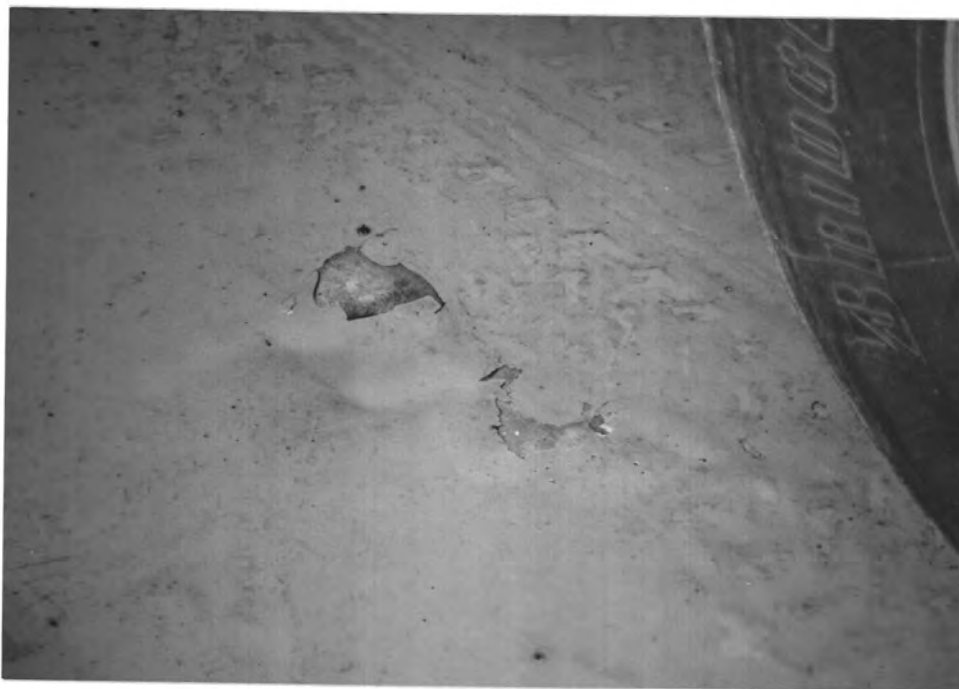
Po provedení podlahoviny v celém objektu nebyly shledány žádné vady obdobné k vadám, vyskytujícím se později či dnes. Pouze v prostoru umývárny došlo na několika málo místech k místnímu oddělení (odloupnutí) povrchové vrstvy od nosného polymerbetonu (obr.1), aniž by polymerbeton byl shledán jakkoli narušen.

V prostoru umývárny je zřejmé, že buď byla použita pro přípravu nosné vrstvy neředěná pryskyřice, nebo ředidlo mělo čas v důsledku opožděného kladení povrchové vrstvy vyprchat tak, že vzniklý polymer již nestačilo negativně po uzavření povrchovou vrstvou narušit. Na druhé straně lokální odloupení povrchové vrstvy v prostoru umývárny bez znatelných poruch nosné vrstvy bylo zřejmě zapříčiněno dlouhým intervalem mezi kladením obou vrstev a znečištěním nosné vrstvy před kladením povrchové. Tuto poruchu nelze považovat za poruchu technologickou, ale za poruchu vyvolanou vnějšími okolnostmi, nezávisle na zhotoviteli podlahoviny. Poruchy lze snadno a trvale odstranit uložením nové povrchové vrstvy na očištěnou nosnou vrstvu.

obr.1 Místní oddělení povrchové vrstvy od polymerbetonu v umývárně

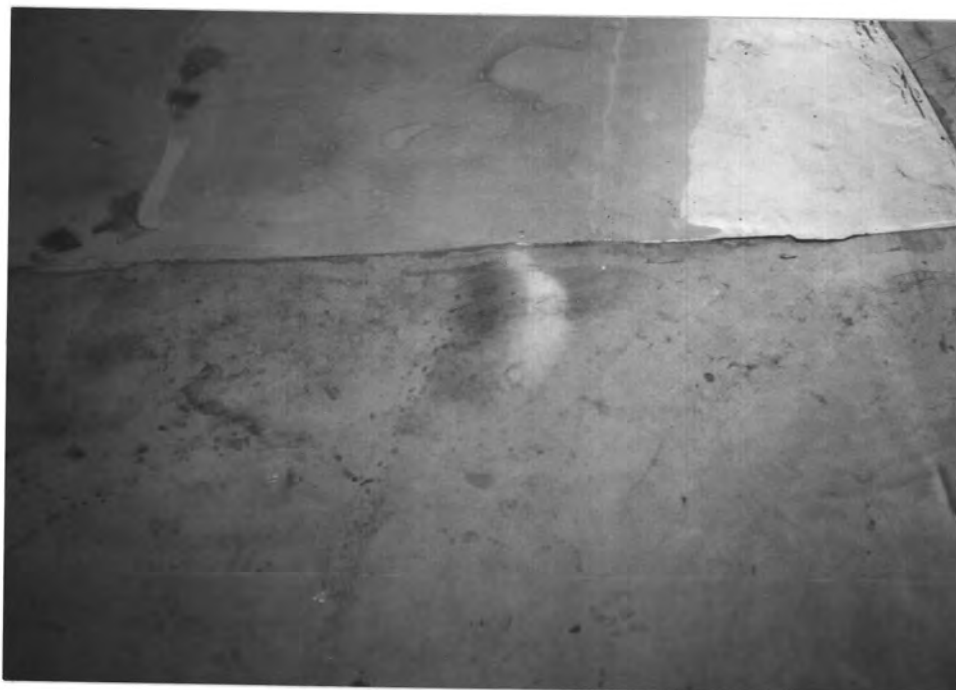
K poruchám došlo později v prostorách dílny: povrchová vrstva se vyboulila ve velkých výdutích (obr.2), později popraskala (obr.3), změkla tak, že ji lze bez námahy ohybat (obr.4). Na rubu povrchové vrstvy je přilnutá část nosné vrstvy (1-2 mm), zbytek nosné vrstvy je nesoudržný, změklý, bez významné pevnosti, na betonovém podkladu dobře lpící.

To, co je zcela zřejmé, je, že k porušení podlahoviny v dílně došlo nepříznivým působením chemických nereaktivních

činidel do podlahoviny zabudovaných. Jejich vlivem došlo k botnání a rozpadu nosné vrstvy i k botnání a změknutí povrchové vrstvy. Vliv vnějšího prostředí lze jednoznačně vyloučit. Potrhání povrchové vrstvy je pouze nezbytným důsledkem předchozího narušení při mechanickém namáhání podlahoviny.

obr.2 Výdutě v povrchové vrstvě podlahoviny

Poruchy v dílně jsou naproti tomu takového charakteru, že je nelze žádným způsobem odstranit rekonstrukcí podlahoviny. Jediná cesta k nápravě současného stavu je úplné odstranění stávající podlahoviny, dokonalé očištění betonového podkladu a provedení podlahoviny nové. Přitom je třeba posoudit i konstrukci spodní stavby.

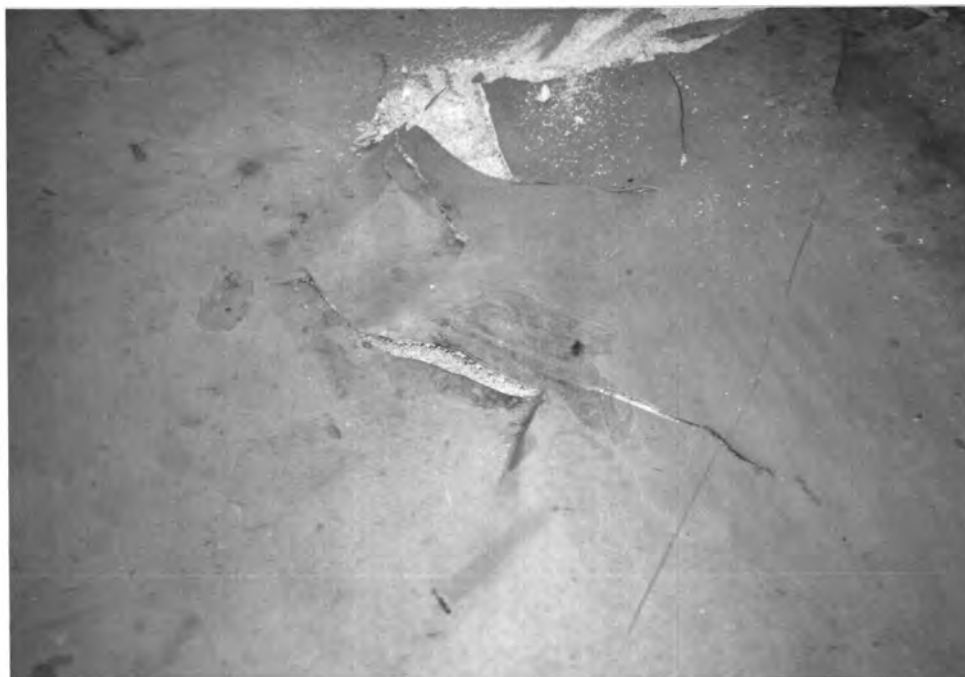
obr.3 Popraskání povrchové vrstvy ve výdutích

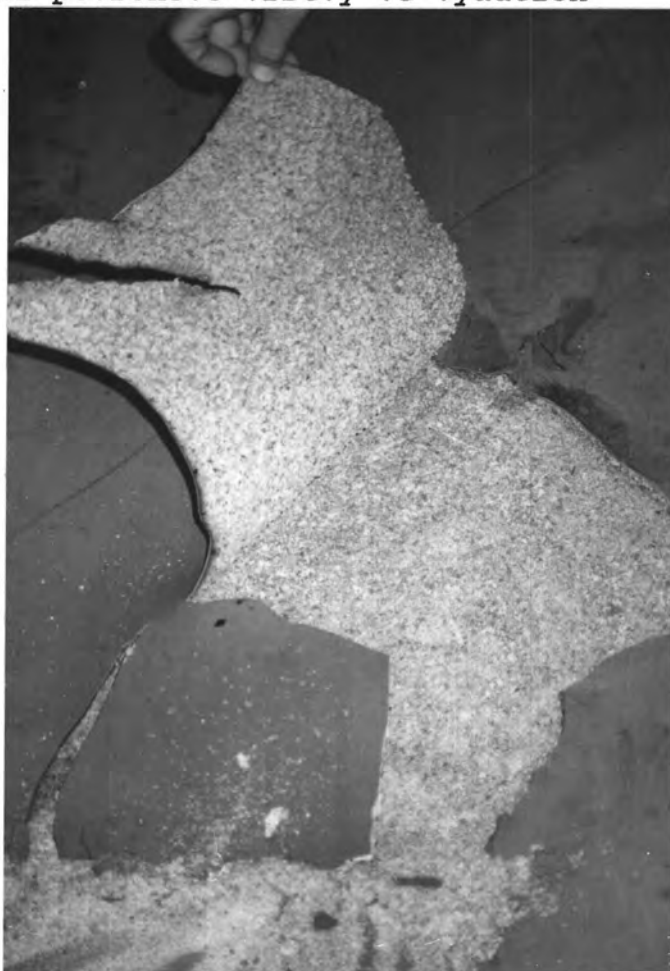
obr.4 Popraskaná a změklá povrchová vrstva
