**Znalecký posudek  
o poruchách podlah v objektu monoblok stavby**

**12. 5. 1985 + 23. 9. 1985**

12.5.85  
čj. 2116/245/84

**Znalecký posudek  
o poruchách podlah v objektu Kozubloz stavby**

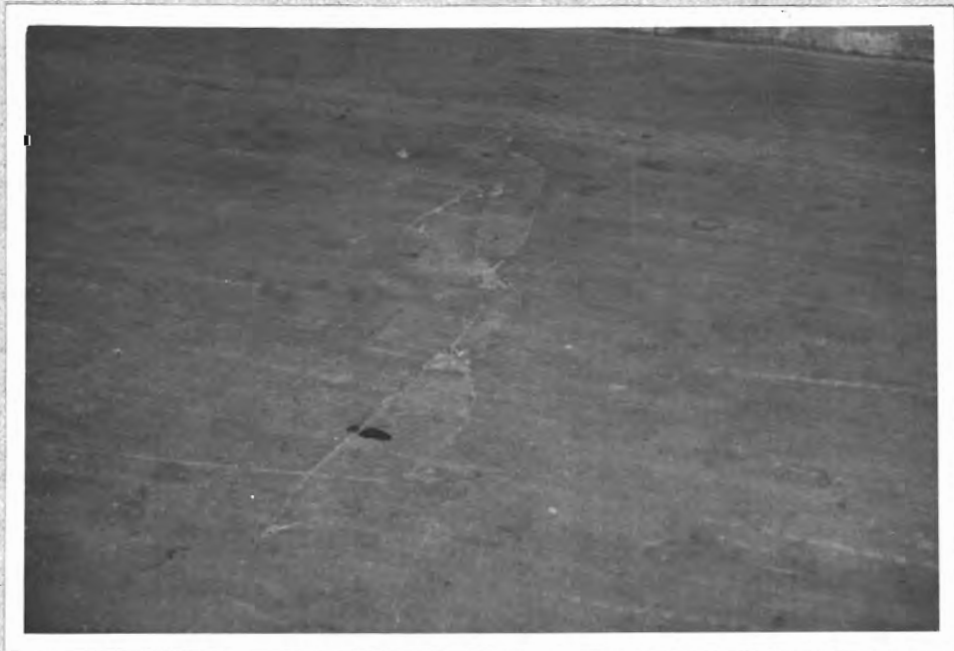
Podlahovina sama má různou tloušťku ve celku i jednotlivých vrstev. Minimální zjištěná tloušťka podlahoviny byla 8 mm, maximální 35 mm. Tloušťka povrchové vrstvy je 1 - 20 mm /viz např. foto 1/.

Sh. 1  
Náhodně odebrané vzorky podlahoviny ukazují nerovnoměrnou tloušťku povrchové vrstvy podlahoviny v rozmezí 1 - 20 mm

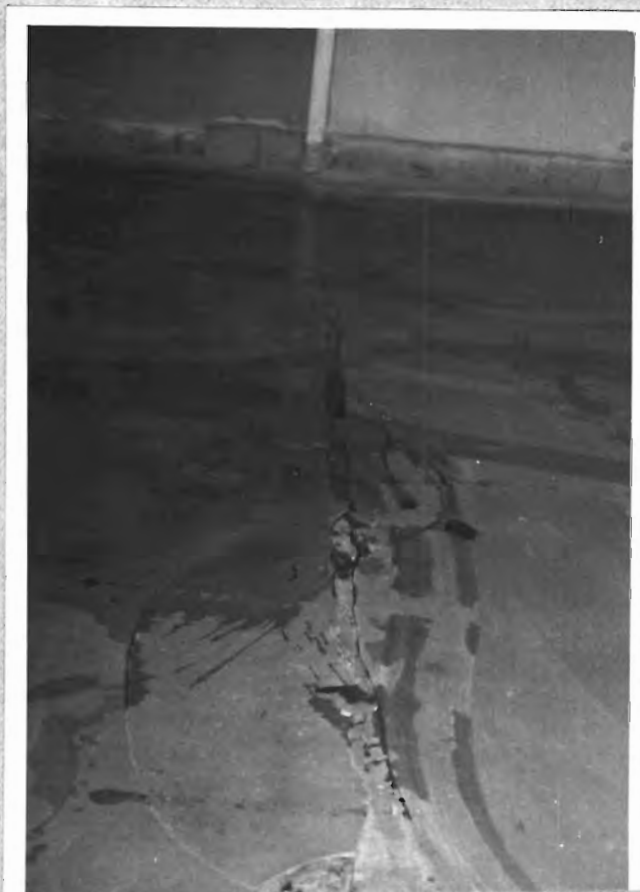
Chodba 192 /mezi kvadrantem I. a skladem hotových výrobků/ - v celém rozsahu porušení nepravidelnými trhlinami, <sup>(obr. 2)</sup> trhlina-  
mi v místě dilatace /obr. 3/ a místy se zcela porušenou /rozdrobenou/ podlahovinou /obr. 4/. Podkladní beton podložky, pokud je přístupný na porušených místech podlahoviny, je drobnivý, prašný, podle subjektivního hodnocení znalce s podstatně nižší pevností než předepsaných 25 MPa, špatně ošetřovaný v době tvrdnutí a dutě znějící.

Sh. 2  
Nepřavidelné trhliny v podlahovině v chodbě 192

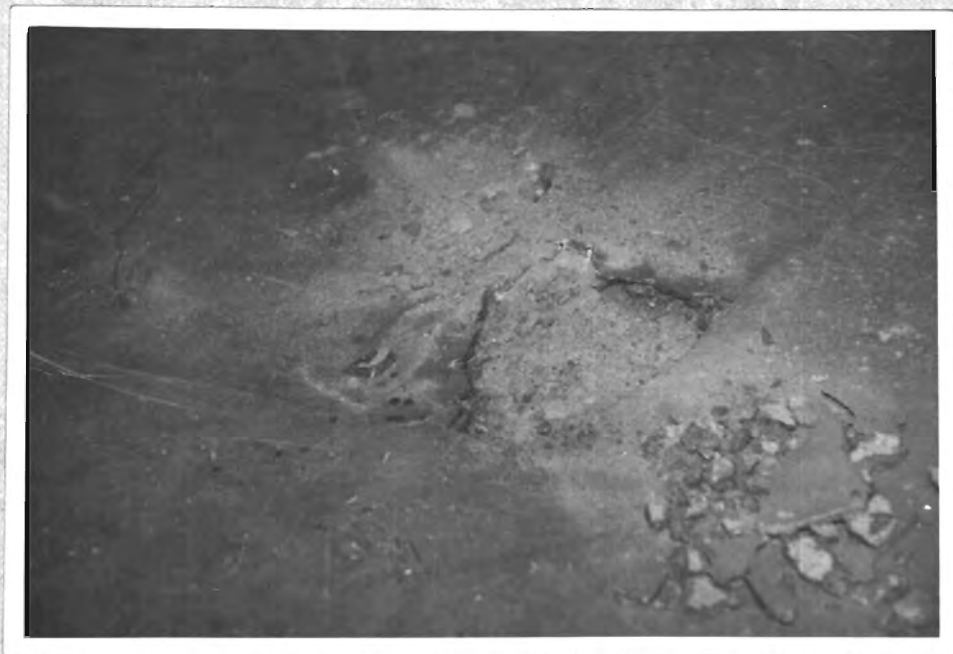
Obr. 18  
3 Trhlina v místě dilatace v chodbě 192

Porušená podlahovina kolem dilatace byla vyříznuta a znovu položena bez ukončení šhelafky.

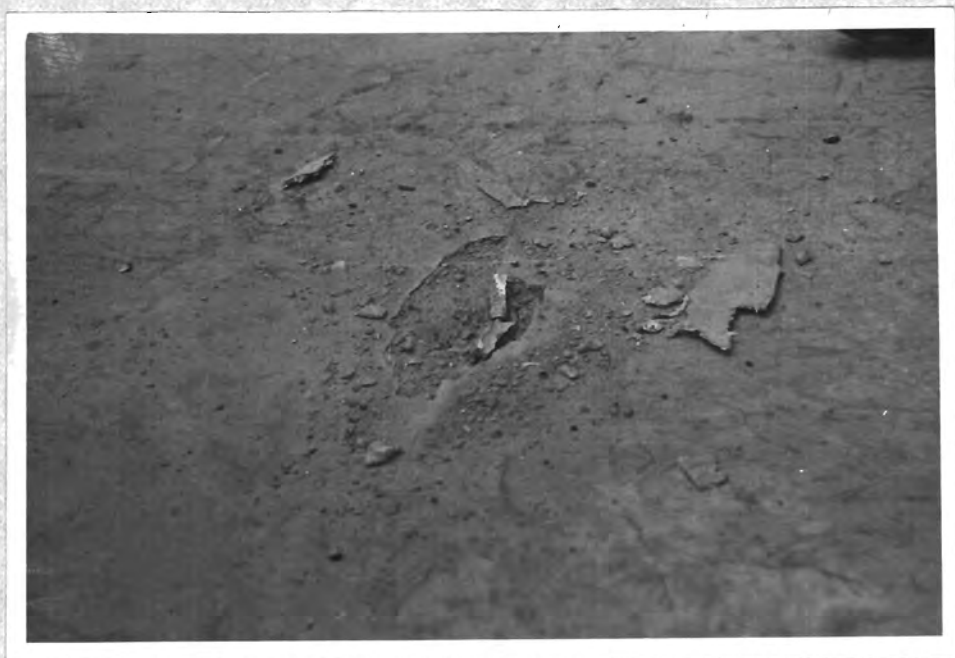
Zcela porušená podlahovina na rôznych miestach chodby 192

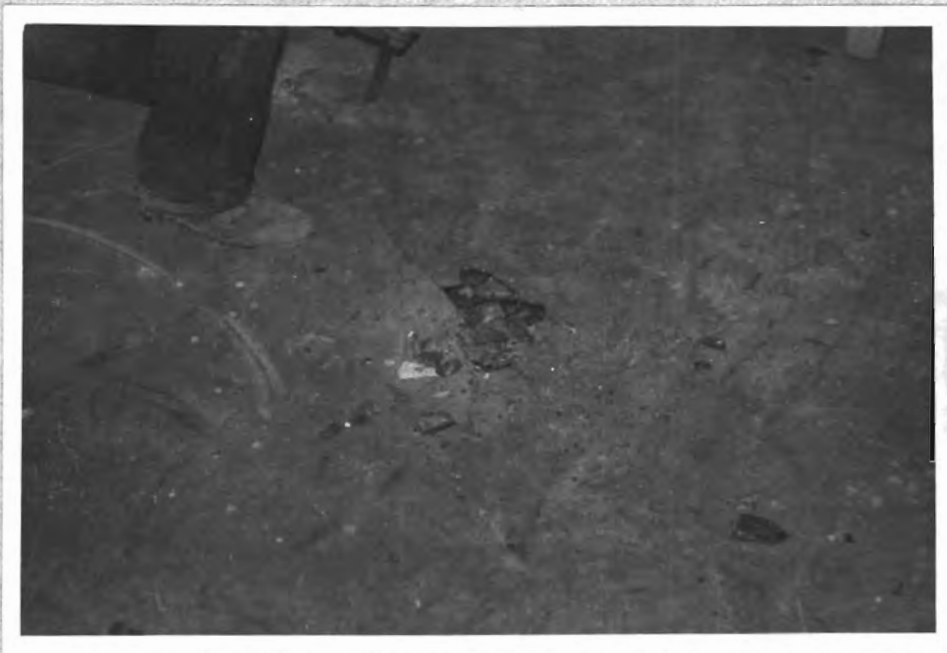
ob. 6

Chodba 198 mezi II. a IV. kvadrantem - na řadě míst podlahovina popraskaná, povrchová vrstva propadlá, rozdrobená, u trhlin

se miskovitě zdvíhající /obr. 5, 6/. Odebrán vzorek podlahoviny č. 1 k laboratornímu vyšetření. Mezi první a druhou prohlídkou bylo několik polí odřezáno, odstraněn porušený plastbeton a položen nový bez olemování žhelníky. V době druhé prohlídky nově položený plastbeton na některých místech zní dutě, což svědčí o nedobrému spojení s betonem.

Propadlá povrchová vrstva, rozdrobený plastbeton i podložka na chodbe 198

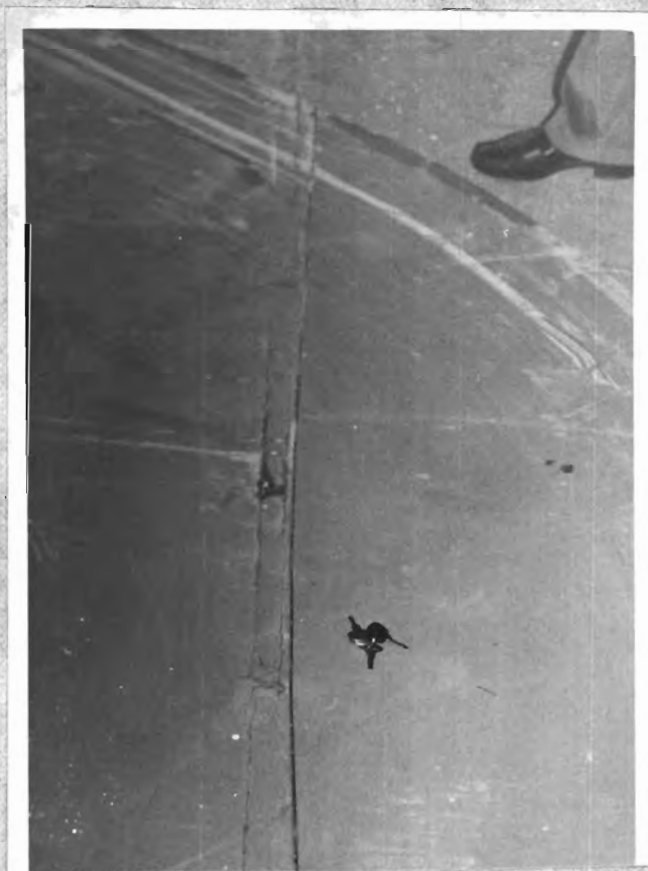
ob. 7

Dilatace v křížce chodeb 196 a 197 porušená trhlinami /obr. 7/ se zdvíhající se okrajem.

Nepravidelné trhliny v podlahovine v chodbě 198 s nisko-  
vitě se zdvihajícími okraji

U nesprávně provedené dilatace v křížení chodeb 196  
a 197 se okraje podlahoviny zdvihají

Dilatace a ukončení /u vrat, prostupů atd./ je třeba upravit podle STON 106/1983 dopodložky zakotvenými žhelníky.

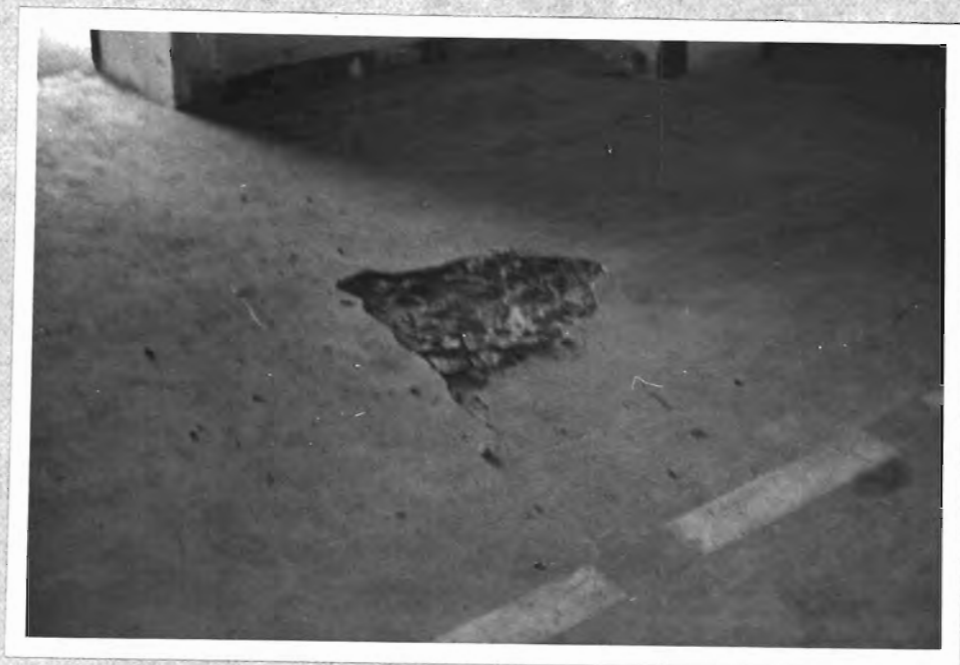
ok. 8

Ve skladu hotových výrobků v expedici /224/ u vrat mezi sloupy 9 a 10 je rozpadlé místo, /obr. 18/ od něhož postupují trhliny dvěma směry. Další trhlina postupuje napříč expedicí od okraje vrat středem pole, další dvě trhliny přes celou šířku místnosti /šířky až 2 mm, se zdvihajícími se konci/ probíhají blíže k sloupu 8 a 11. V poli 9-10 odebrán vzorek podlahoviny č. 4 k laboratornímu rozboru. <sup>(obr. 9)</sup> Vstup 220 a ostatní plochy bez viditelných poruch.

Rozpadlé místo v podlahovině v expedici /224/

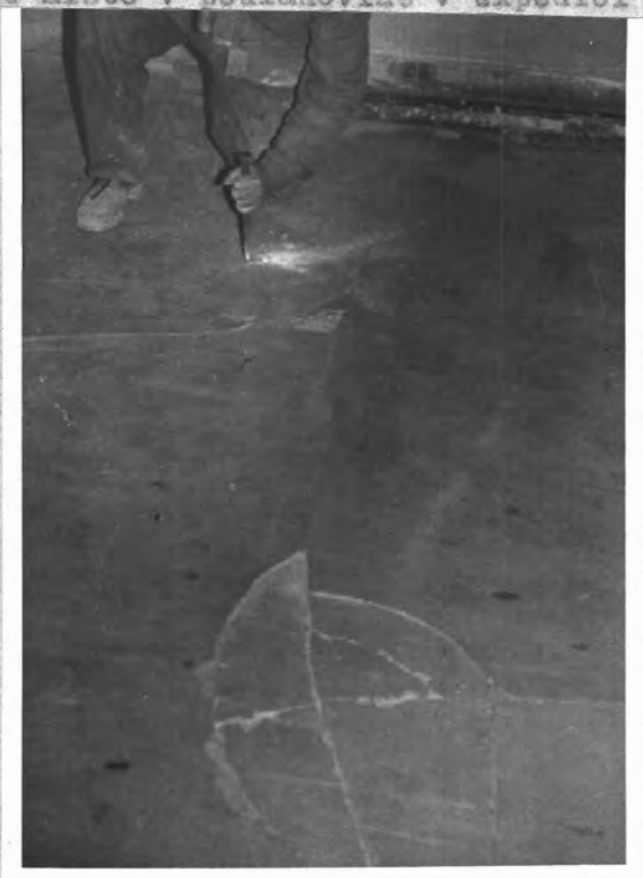
ok. 9

Porušená podlahovina v expedici /224/

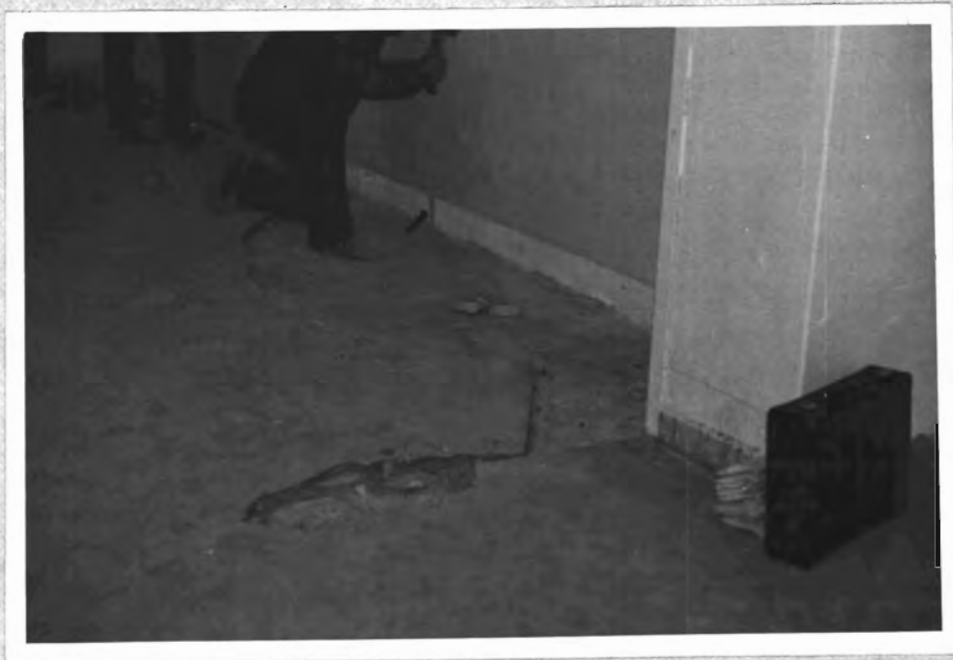
V místnosti 372 nejsou dilatace /5" - 5/ upravené uhelníkem a podlahovina je oddělena na obě strany od dilatace do vzdálenosti cca 20 cm /autý zvuk/. V lokální poruše v okolí sloupu 10 je podlahovina zcela oddělena od betonu /obr. 11/<sup>10</sup> asi do poloviny šířky místnosti. Od této poruchy a sousedních sloupů 9 a 10 probíhají trhliny od vnější zdi k místnosti 225. Na jiném místě je lokální porucha /rozdrobení/ na ploše cca 20 x 20 cm. Ostatní plochy bez viditelných poruch.

Vokální porucha podlahoviny /oddělení od betonu/  
v místnosti 332

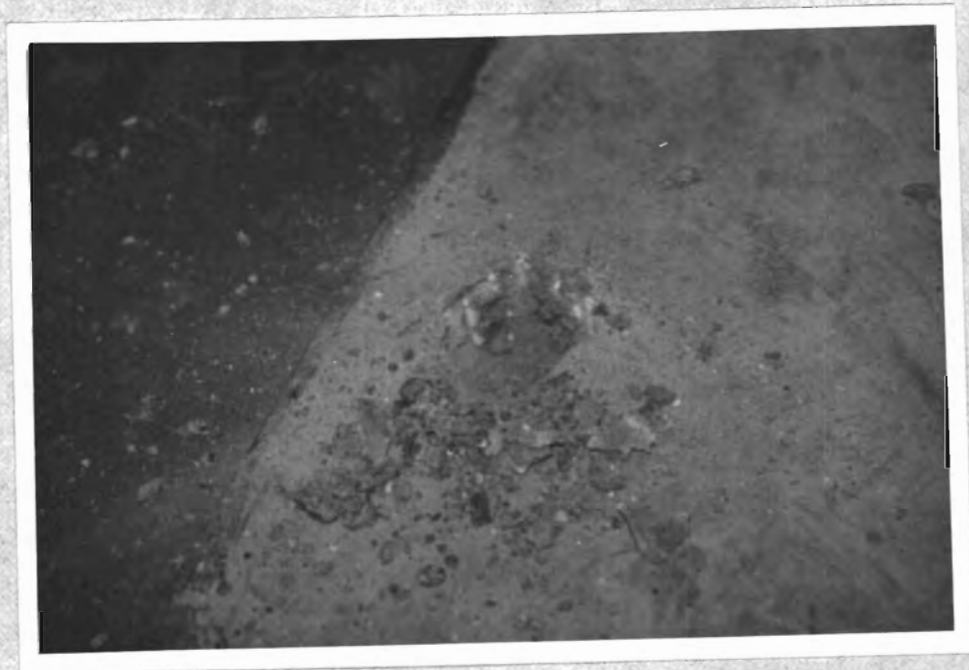
St. 10

Na odebraném vzorku betonu v suterénu v místnosti 570 v poli R-R-15-16 v blízkosti porušené podlahoviny byla zjištěna vlhkost 6,15%. Uvažuje-li se rovnovážná vlhkost 4% a tloušťka betonu až k provedené izolaci proti zemní vlhkosti 18 cm, je obsah vody, která může volně v betonu migrovat cca 4 l vody na 1 m<sup>2</sup> podlahové plochy.

Odebrání vzorku z podlahoviny v blízkosti opravovaného  
místa ve skladu skla 570

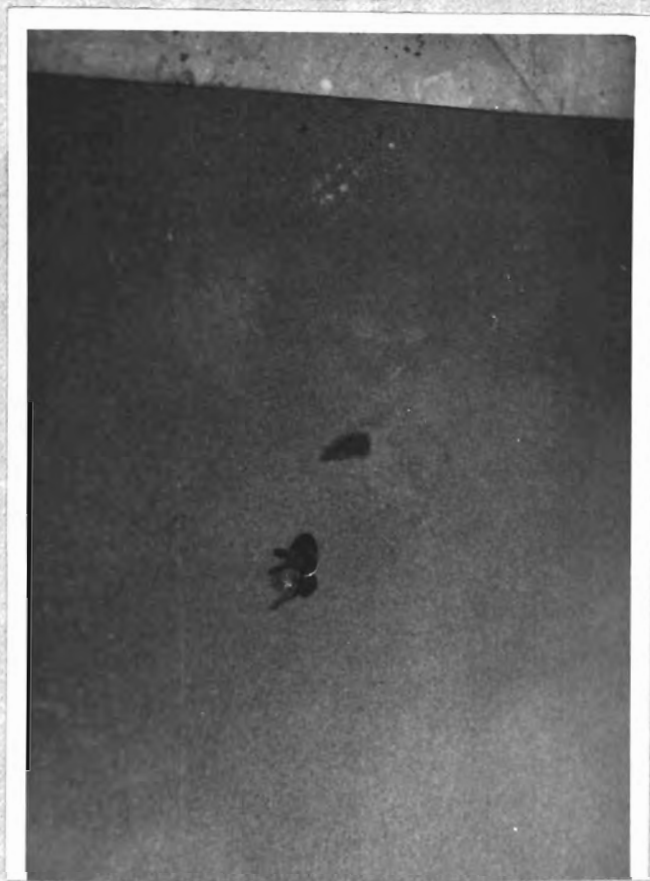
tech, vždy v ploše několika m<sup>2</sup> k místnímu porušení, potrhání povrchové vrstvy, příp. jejímu proražení /viz též zápis investora ve stav. deníku z 8. 12. 82, 26. 4. 82/. Plastbeton pod povrchovou vrstvou byl měkký, rozpadavý. V blízkosti opravovaného místa /vyříznutím a nanesením nového plastbetonu na bási Retenolu 1/ byl odebrán vzorek č. 3 k laboratornímu vyšetření /obr. 12/ a vzorek betonu podložky č. 5 ke zjištění obsahu vlhkosti. Nově nanesený plastbeton /v době první prohlídky/ byl nepevný, snadno rozvolnitelný /obr. 13/. Byl proto znovu odstraněn a uložen nový. Povrchová vrstva byla rovněž provedena z Retenolu 1.

Obr. 12 Znovu položený plastbeton v místnosti 570/bez povrchové vrstvy/ nepevný
