Znalecký posudek
o příčinách poruch podlah v [REDACTED]
[REDACTED]

Zn. 114 / 249 / 85

Z N A L O C K Ý P O S U D E K

o příčinách poruch podlah [REDACTED]

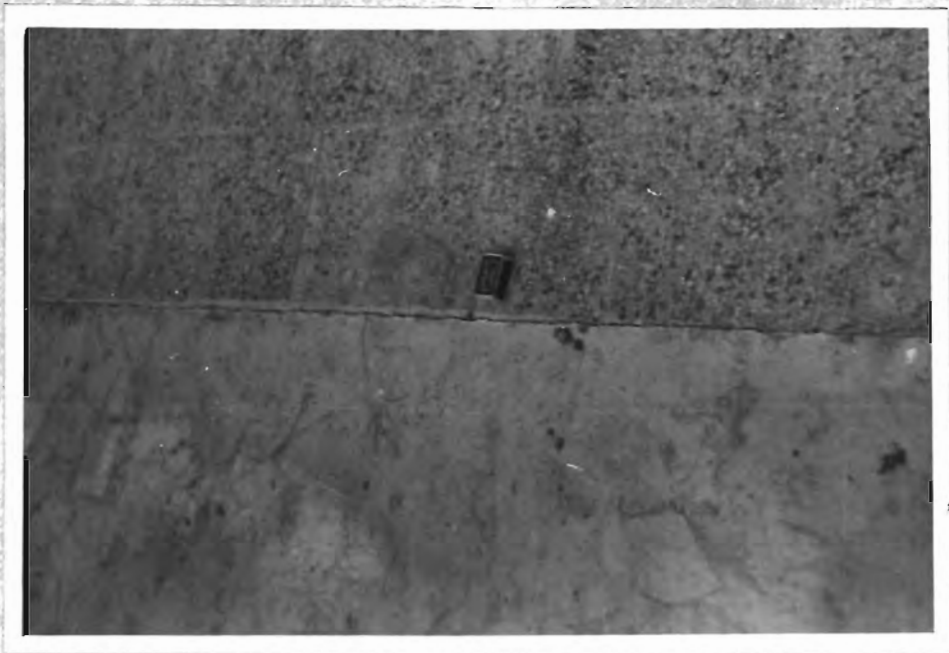
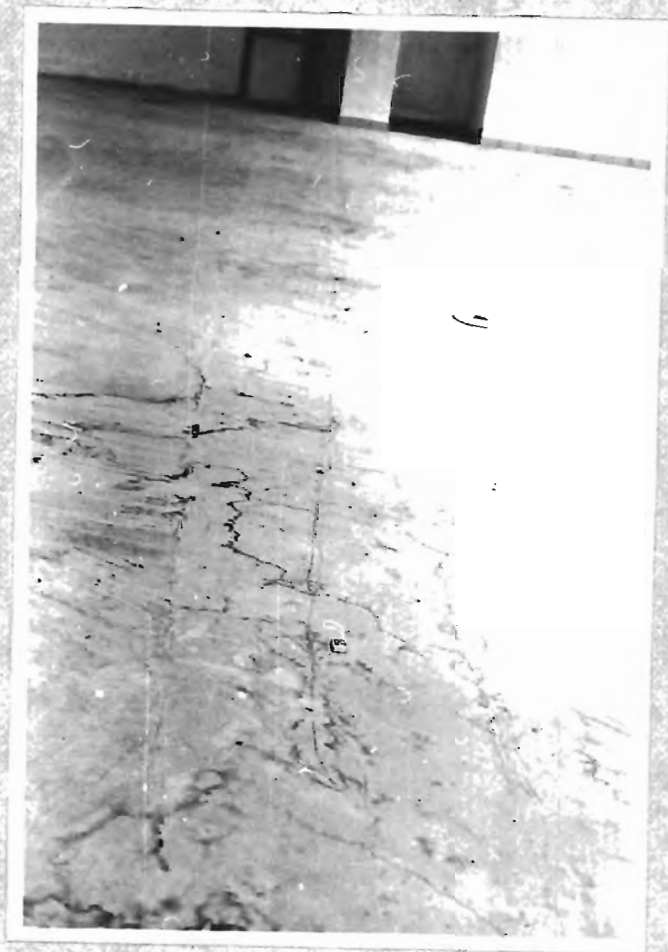
Poruchy podlahoviny se projevují trhlinami, které probíhají vesměs přes celou její tloušťku, převážně ve výrazně přímých liniích /viz schémata předchozích posudků / /obr. 1,2/. U trhlín je podlahovina oddělena od podlahy a okraje se miskovitě zdvihají /obr. 3,4/. Na některých místech, dosud neporušených trhlínou, je podlahovina oddělena od podložky /dutě aneb na poklep/. Další trhliny /nezaznamenané na předchozích schématech/ vycházejí obvykle diagonálně od různých ukončení podlahoviny, jako jsou prostupy, kanály, sloupy, dveře apod. /obr. 5/ nebo lokálního porušení /obr. 6/. V místnosti 104 došlo po takovémto narušení k oddělení podlahoviny ve větším rozsahu.

Vyplnění pracovních a dilatačních spár pískem před položením besesparé podlahoviny je chybné a nezbytně musí vést k poruchám podlahoviny. Přímkový průběh pozorovaných trhlin na předmětné stavbě ostatně tento závěr jednoznačně potvrzuje.

Str. 27 - obr. 1 přímé trhliny v podlahovině
obr. 2

- na všech místech, kde vznikla v podlahovině průběžná trhlina /nad dilatací nebo pracovní spárou/, přiznat dilataci v podlaze a provést ukončení podlahoviny podle STOR 106/83 /olemováním zakotveným úhelníkem/. Znamená to vyříznout podlahovinu v okolí trhliny /až do neudutého místa/, vyčistit, příp. proříznout dilatační spáru nebo pracovní spáru a vyplnit ji trvale elastickým tmelem, osadit a zakotvit úhelníky /co nejdříve po

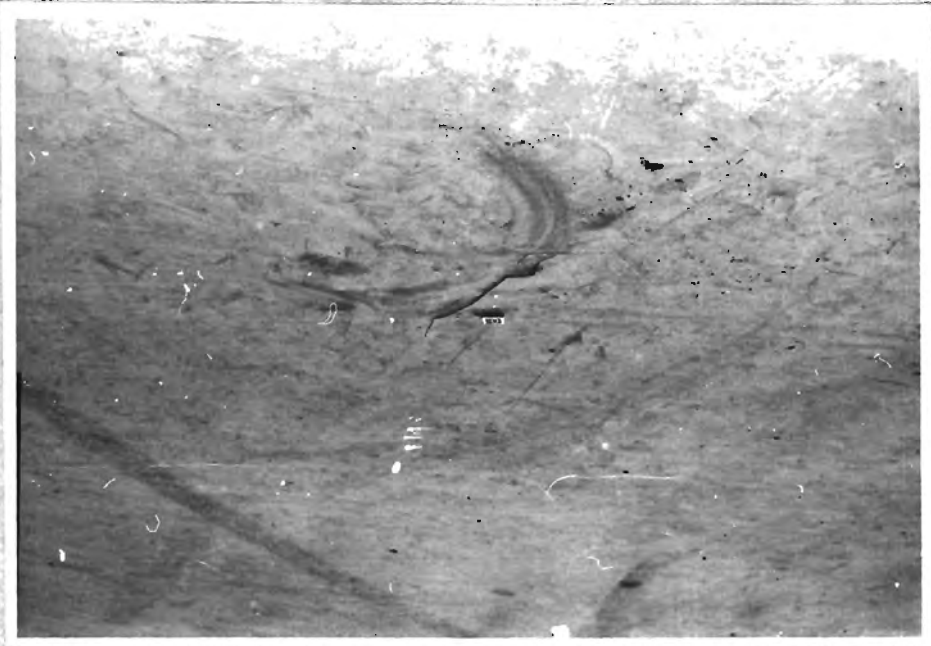
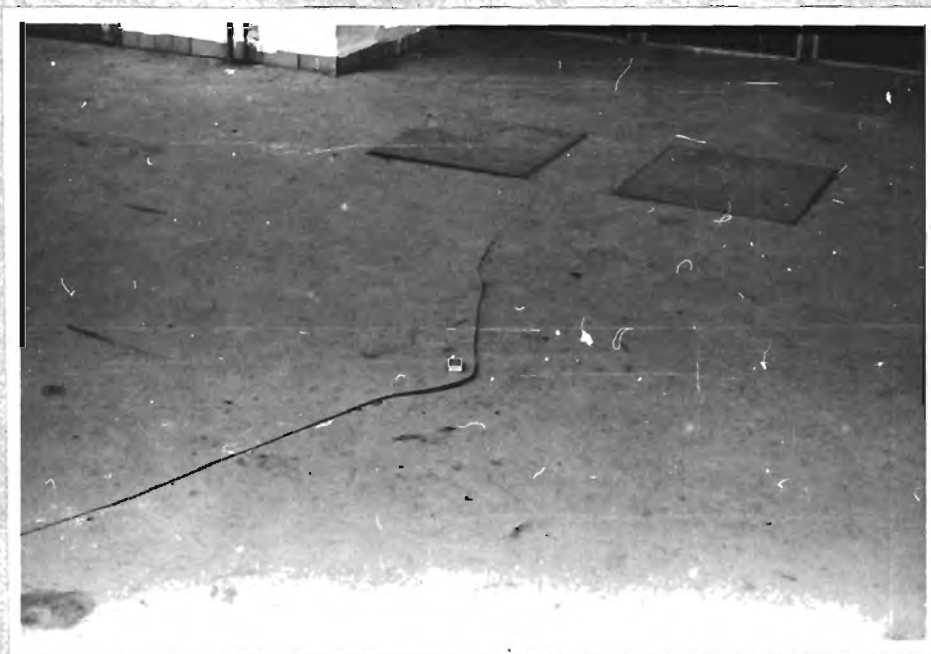
Str. 28 - obr. 3 Miskovité zdvihání podlahoviny u trhlin
obr. 4

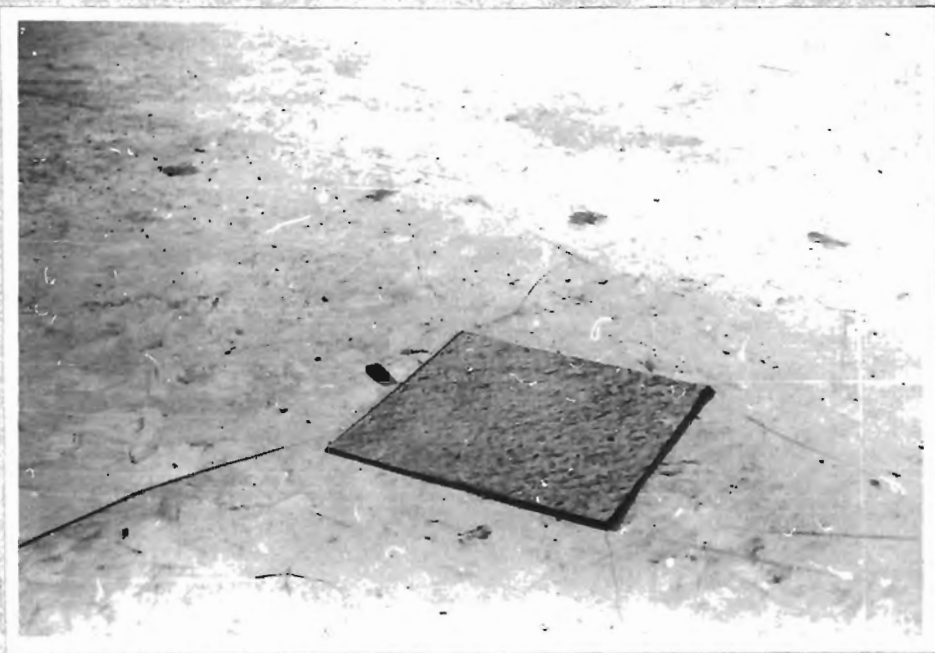
Základní chybou je vada projektu, v němž nebyly řešeny správně nebo vůbec nebyly řešeny dilatace, pracovní spáry a všechna ukončení podlahoviny /u dilatačních spár, vrat, prostupů, kanálů atd./. Je oprávněné předpokládat, že i kdyby byla podlahovina provedena bezchybně a v obvyklé skladbě a beton podložky měl správnou kvalitu a byl bezchybně povrchově upraven, došlo by stejně k poruchám přímými trhlinami kopírujícími dilatující spáry v podkladu a nejspíš i trhlinami vycházejícími od některých prostupů a kanálů.

Str. 29 - obr. 5 Trhlina vycházející diagonálně od prostupů

- všechny prostupy, okraje /a vzat, kanálů atd./ olemovat úhelníky stejným postupem jako v prvním bodě s tím, že podle potřeby se obrousí nášlapná vrstva vedle řezu, aby úhelník mohl být osazen do úrovně podlahoviny
- odutá místa, kde dosud nedošlo ke vzniku trhliny, zainjektovat vhodnou nízkoviskozní epoxidovou pryskyřicí prostřednictvím vývrtů vzdálených od sebe cca 60 cm; stejným způsobem upravit místa, kde k odutí došlo pod slabým cementovým potěrem
- na místech, kde došlo ke vzniku nepravidelných trhlin, je nezbytné podlahovinu strhnout a provést znovu po předchozím dokonalém očištění podložky /jako v prvním bodě/.

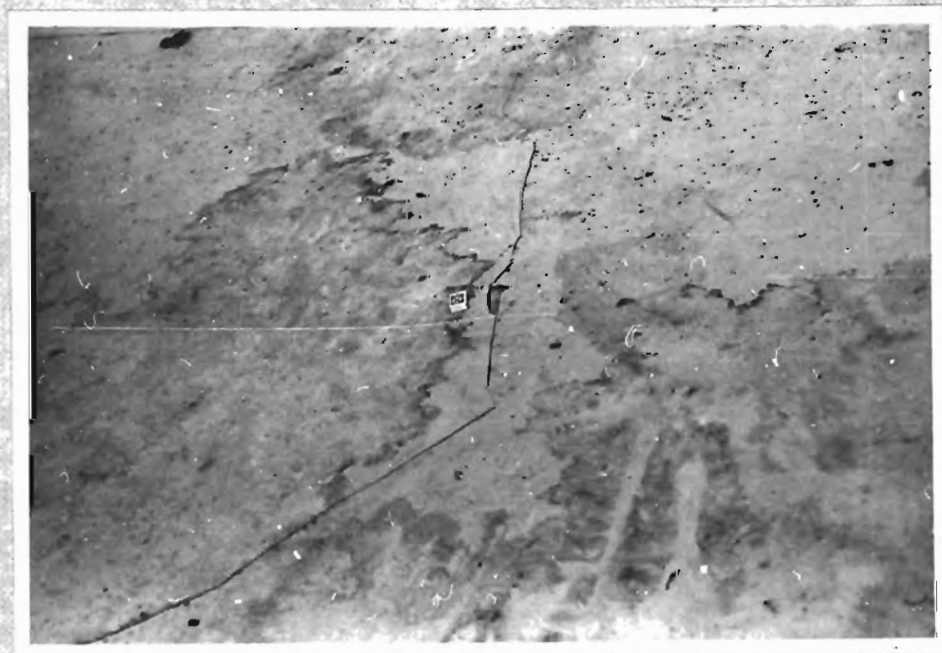
Str. 29 - obr. 6 Trhlina související s lokálním porušením podlahoviny

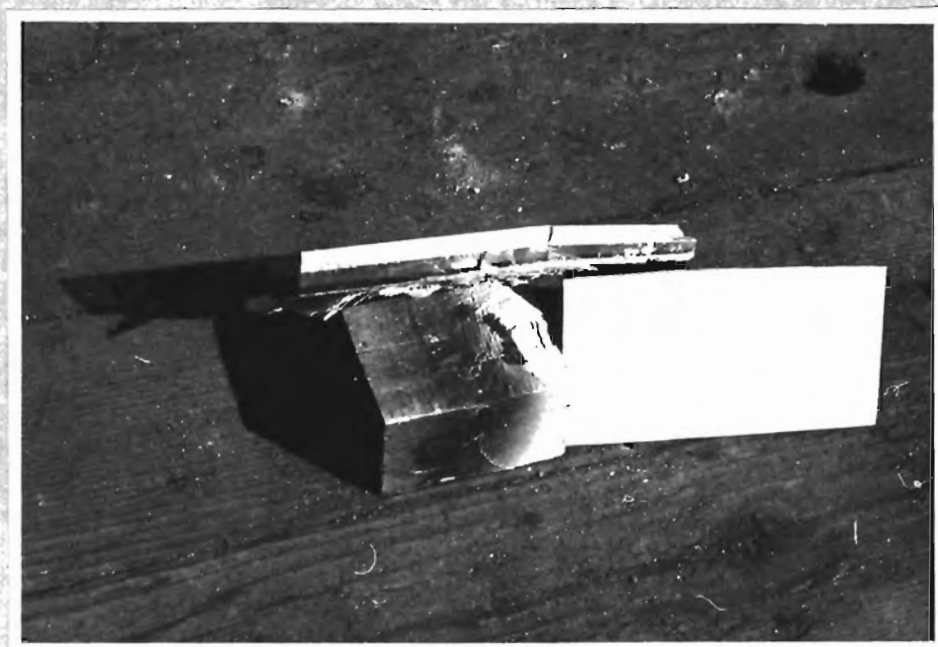
Podle dřívějších sond je složení podlahoviny velmi nestejněnomodé a neobvyklé. Pokud byla v sondě vůbec zjištěna skelná tkovina, nachází se v různé hloubce pod povrchem podlahoviny a v různé výšce nad podložkou, vždy však ve spodní části podlahoviny, buď přímo na betonové podložce nebo na vyrovnávací vrstvě plastbetonu

/obr. 7/. Je-li laminovaná vrstva na podložce, je její vrstva tlustá 0,5 - 4 mm, je-li mezi vrstvami plastbetonu, je spodní plastbetonová vrstva tlustá 0,5 - 5 mm. Horní vrstva plastbetonu /někdy složená ze dvou částí/ má tloušťku 2,5 - 9 mm a povrchová vrstva 1 - 5 mm /obr. 8/.

Obr. 7 Skladba podlahoviny odebrané v místnosti 102 u kanálu

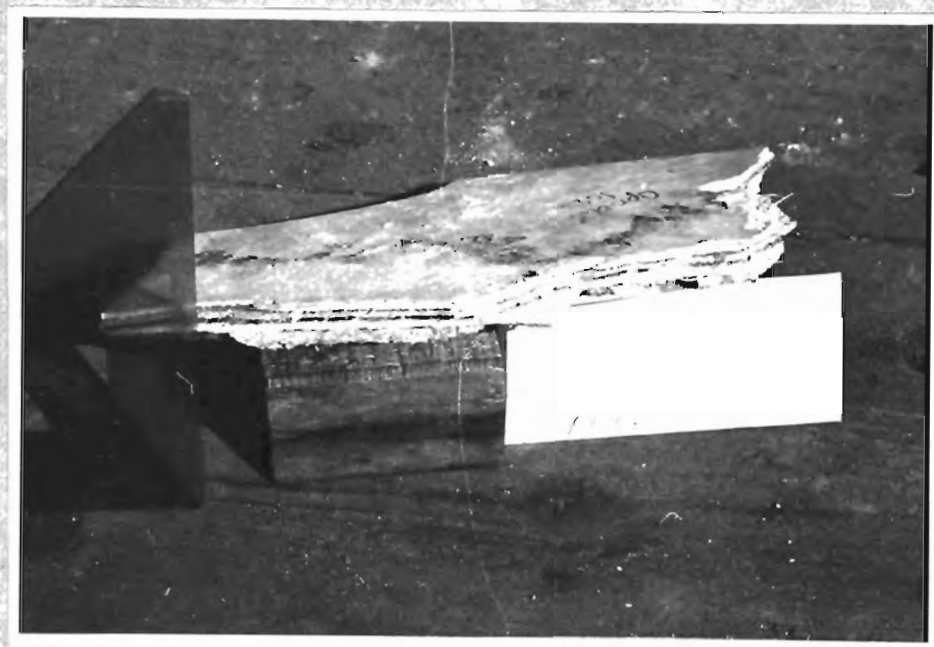
Obr. 8 Skladba podlahoviny odebrané v místnosti 102 u opravené dilatace

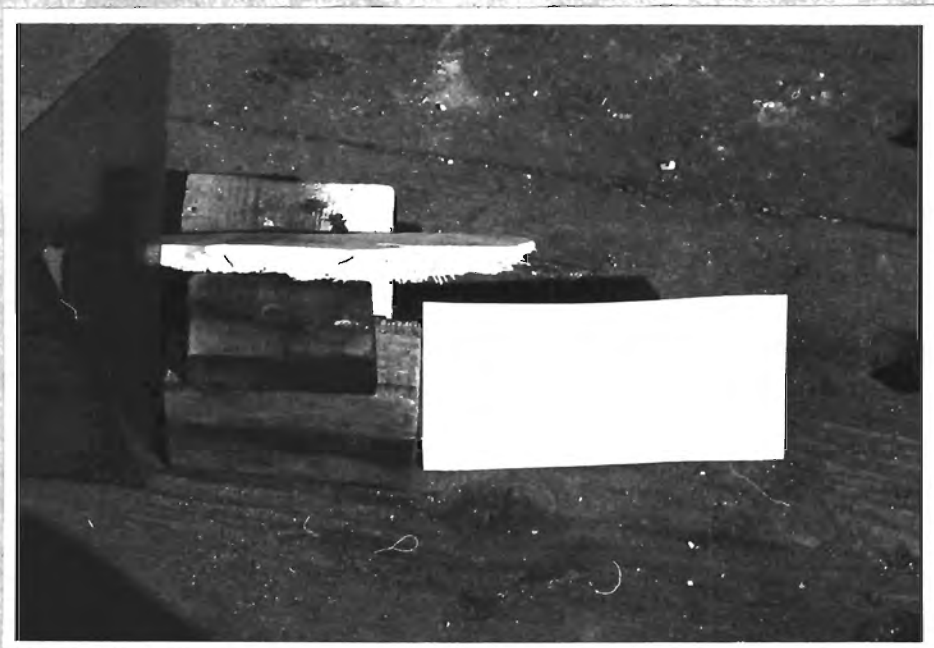
Celková tloušťka podlahoviny se pohybuje v rozmezí 5 - 12 mm /obr. 9/. V současném stavu je v některých místech povrchová vrstva provedena několikrát, což významně zhoršuje již tak nepříznivý stav vnitřní napjatosti podlahoviny. Ostatně taková úprava přímo odporuje např. ustanovení STON 106/1983, podle které nelze opravit nášlapnou vrstvu nanesením další nášlapné vrstvy.

Obr. 9 Skladba podlahoviny odebrané z místnosti 104 u dilatace

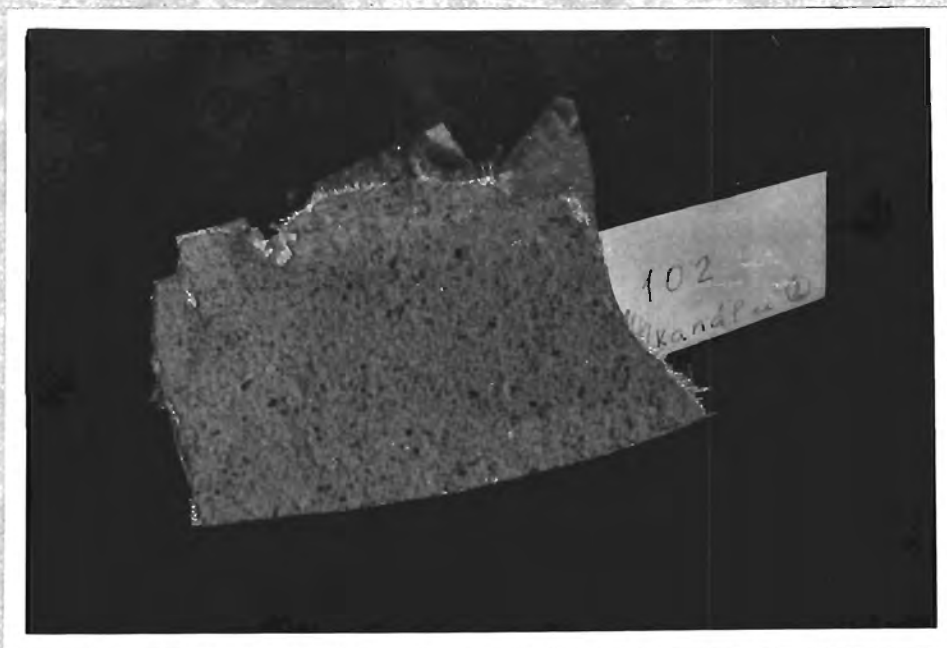
Povrch betonu nebyl před kladením podlahoviny upravován /frézováním, pískováním/ a i jeho očištění bylo nedostatečné /obr. 10/.

Obr. 10 Rub podlahoviny v místnosti 102 u kanálu, svědčící o nedostatečné pevnosti povrchové vrstvy betonu

- provést dokonalé očištění podložky /ofrézováním, opískováním/;
- vyčistit dokonale pracovní spáry v podložce /obroušeím/ ;
- pole v rozsahu cca 20 x 20 až 40 x 40 m zmonolitovat epoxidovým tmelem /penetrace, nátěr epoxidem, tmel např. z Retenolu 2/ příp. epoxidovou pryskyřicí, přitom sehnat pádorysové řešení, stávající zařízení /kanály/ a příp. stávající trhliny v podložce;
