Znalecký posudek
o příčinách vad tmelu v dilatačních spárách keramického obkladu XXXXXXXXXX

5. 5. 1986

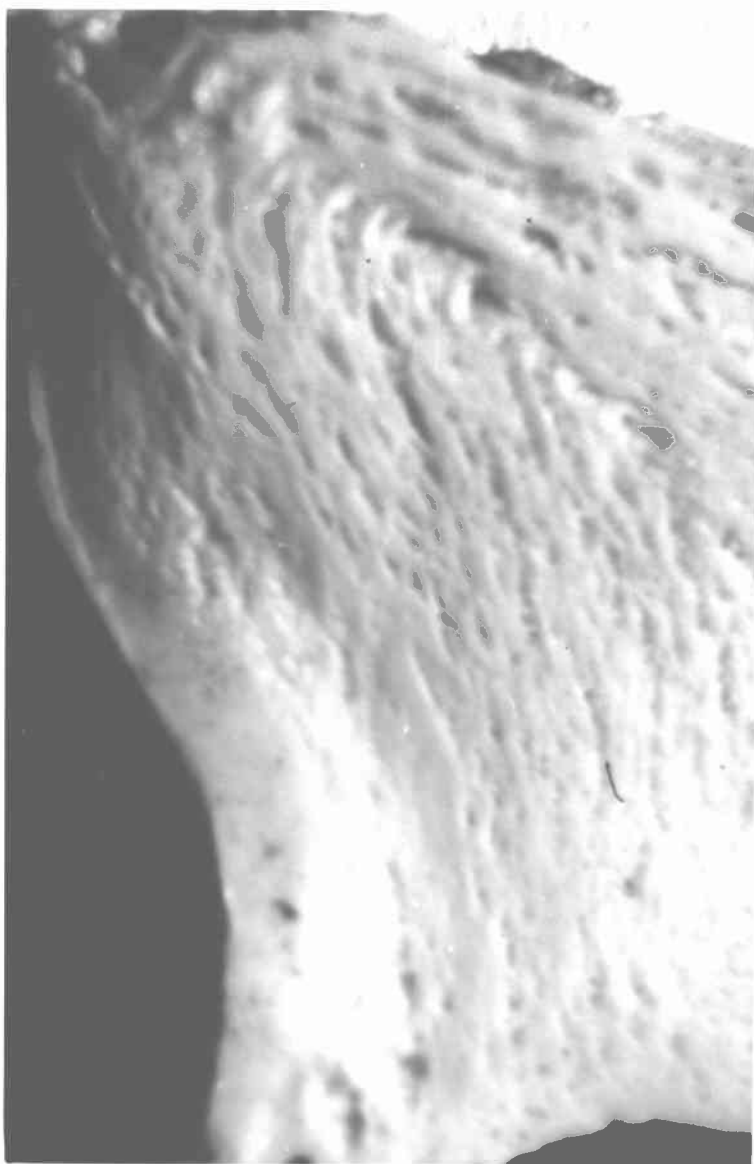
Jednotlivé vzorky tmelu v různých fázích porušení byly podrobeny mikroskopickému studiu. Obrázek 1 ukazuje řez porušeným tmelem odebraným ze spáry. Na levé straně snímku je vnější povrch; je vidět značně porézní struktura, s póry usměrněnými rovnoběžně se stykovými plochami, svědčící o výrazném zvětšení objemu. Obr. 2 ukazuje ve větším zvětšení jasně patrné koaguláty nedostatečně rozmíseného vápencového plniva v disperzi. Je zřejmé, že poruchy vznikají právě v těchto místech, jak je dobře vidět na dalším obrázku 3 /prohlubně na místě bývalých koagulátů, kulové póry/. Spojováním jednotlivých poruch dochází k vytváření velkých otvorů, usměrněných kolmo na směr možného pohybu. Další fáze poruchy ukazují obrázky 4 a 5. Obr. 6 ukazuje v detailu strukturu zcela porušeného tmelu.

Obr. 1 Řez porušeným tmelem s pórézní
strukturou

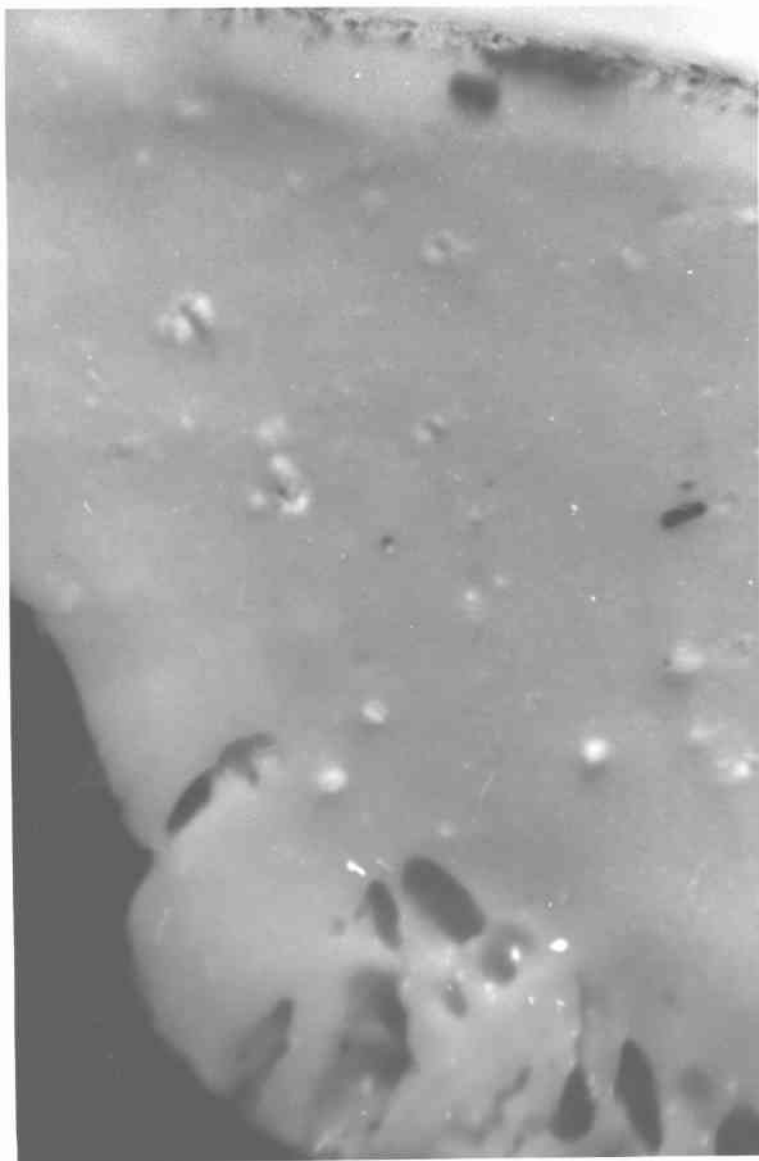
Obr. 2 Koaguláty nedostatečně rozmíseného vápencového plniva

Další závadou je nedostatečné rozptýlení plniva v disperzi v rozporu s technickými podmínkami pro tmel S81; to umožní za přístupu alkalické vlhkosti průběh chemické reakce, vedoucí ke zvětšování objemu tmelu za vzniku mikro- i makroporuch.

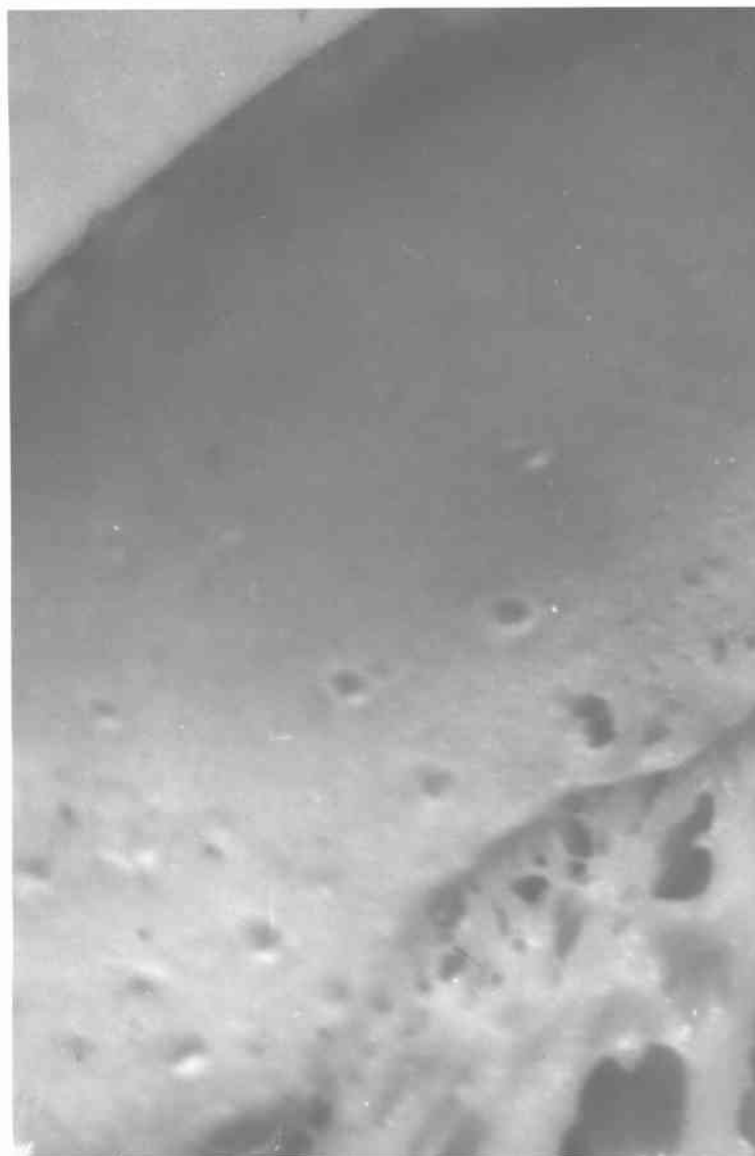
Obr. 3 Vznik kulových pórů na místě koagulátu
plniva

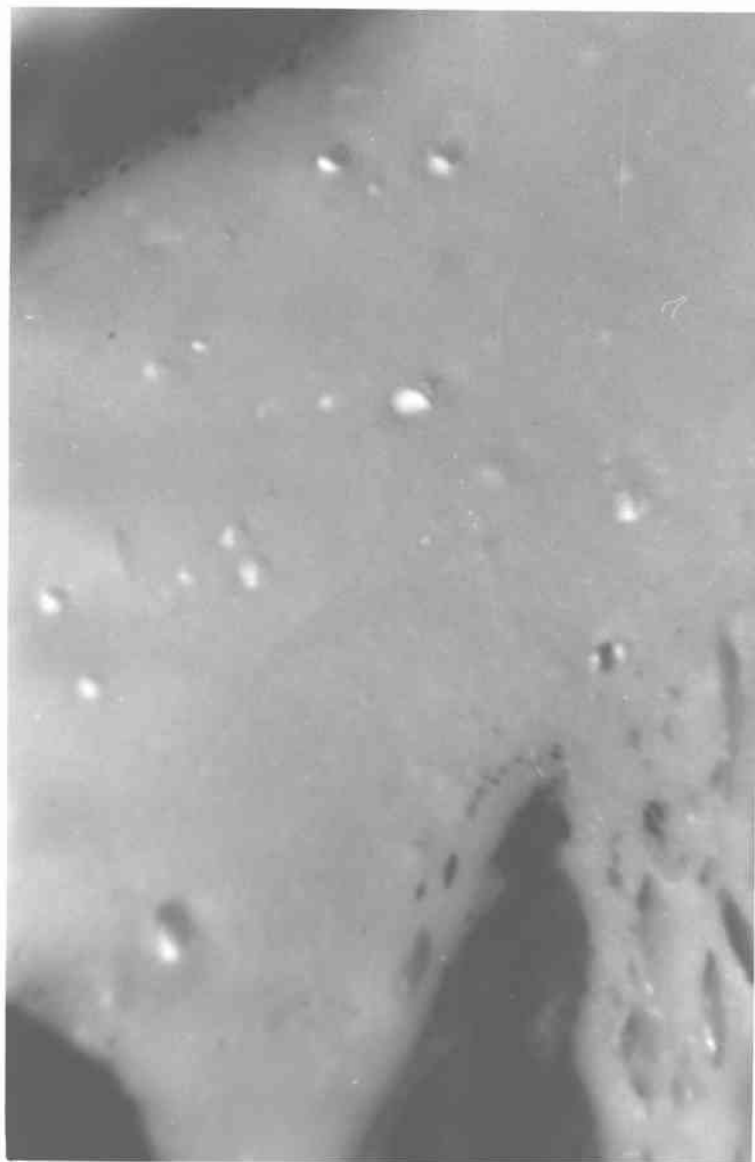
Obr. 4 Propojováním jednotlivých pórů se vytvářejí velké otvory

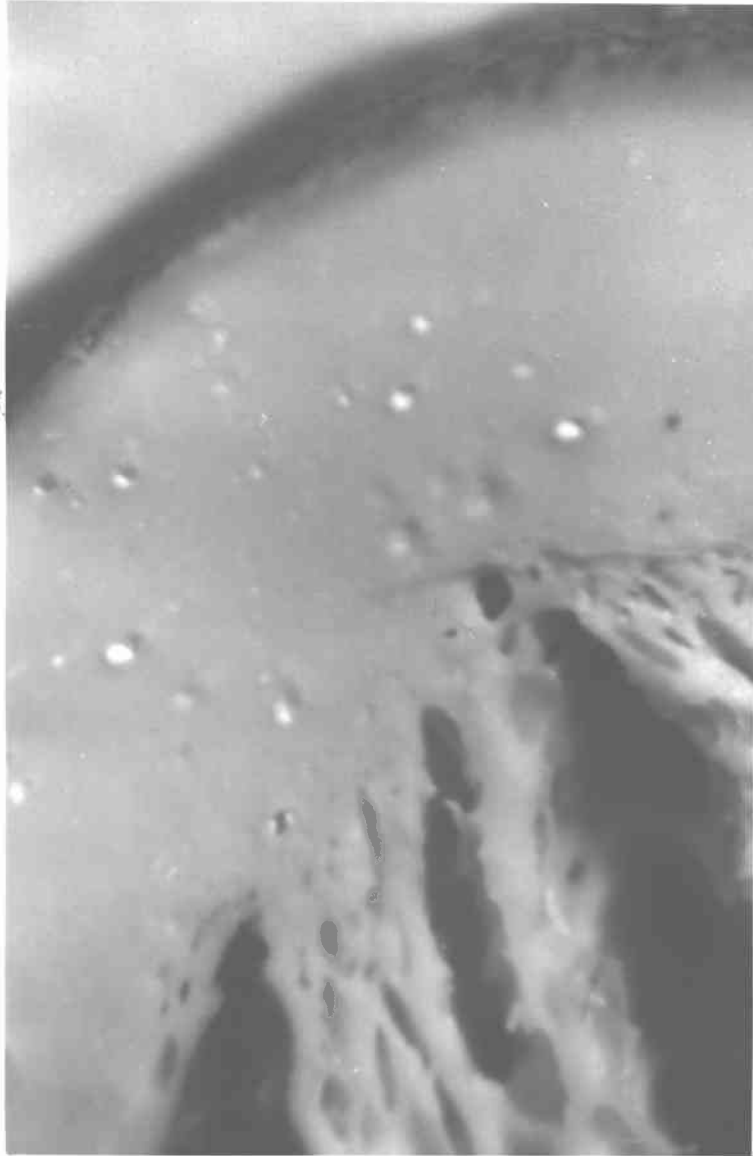
Obr. 5 Propojením jednotlivých pórů vytvářejí se velké otvory

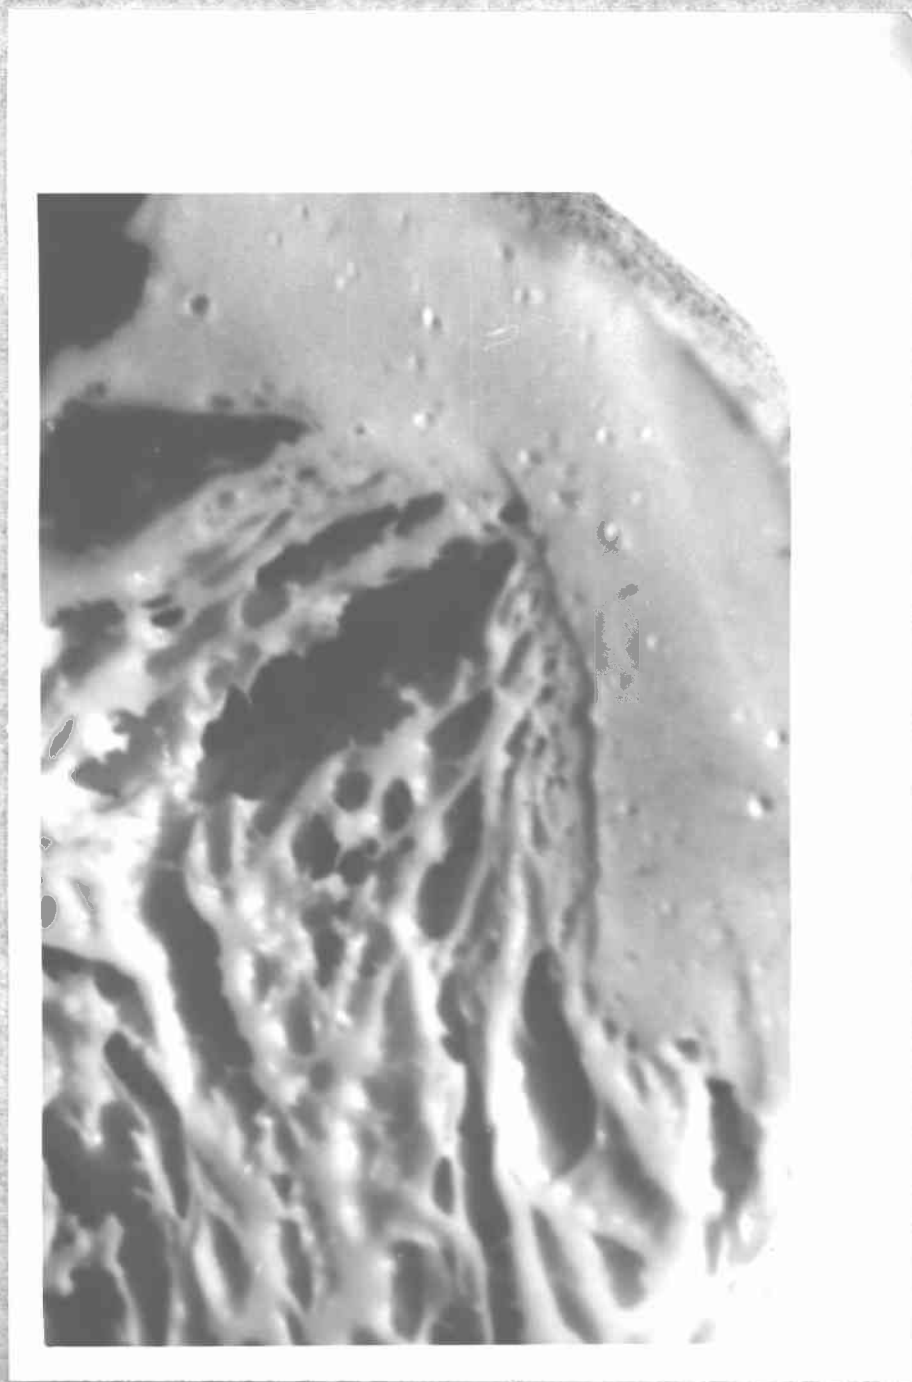
Obr. 6 Detail struktury zoeia porušeného tmelu
