**Znalecký posudek
o příčinách poruch syntetických podlahovin v objek-
tu [REDACTED]+dodatek znaleckého posudku + ii.
dodatek znaleckého posudku**

Ing. Dr. RICHARD A. BAREŠ, DrSc.

Praha, 12. ledna 1988

Znalecký posudek
o příčinách poruch syntetických podlahovin v objektu
[REDAKCE]

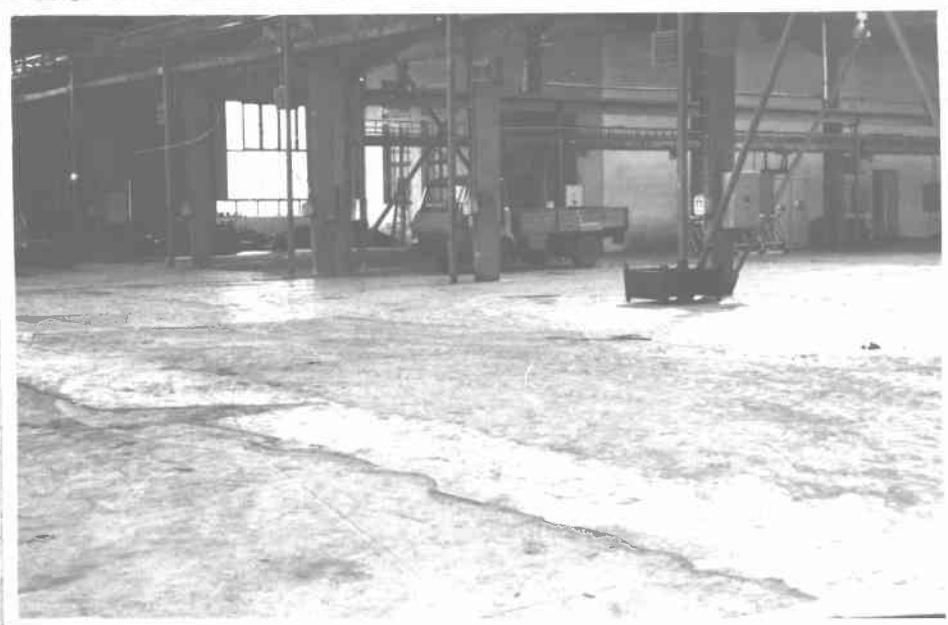
Syntetická podlahovina je ve velkém rozsahu porušena
jednak - přímými trhlinami /obr. 1/
- nepravidelnými trhlinami /obr. 2/
- oddutím nebo úplným oddělením od podkladu
/obr. 2, 3/

Na první pohled je zřejmé, že počítací povrchy podla-
goviny souvisí s uspořádáním pracovních celků betonového
podkladu: trhliny probíhají přímo a sledují pracovní spáry
podkladního betonu. Pracovní slídy jsou "přiznány", tj.
mají šířku cca 1,5 cm, a jsou zaplněny pískem nebo stav.
runen a na povrchu zatíženy po zatvrzení betonu cemento-
vou nebo cemento-vápenec maltem na klesáku cca 1 cm.

Obr. 1 přímé trhliny v podlahovině nad pracovními spárami /lod 1/

Rekonstrukce podlahoviny je možná pouze za předpokladu úplné rekonstrukce podkladu. Nové ukládání podlahoviny na stavající podklad nemůže přinést příznivý výsledek; obdobné

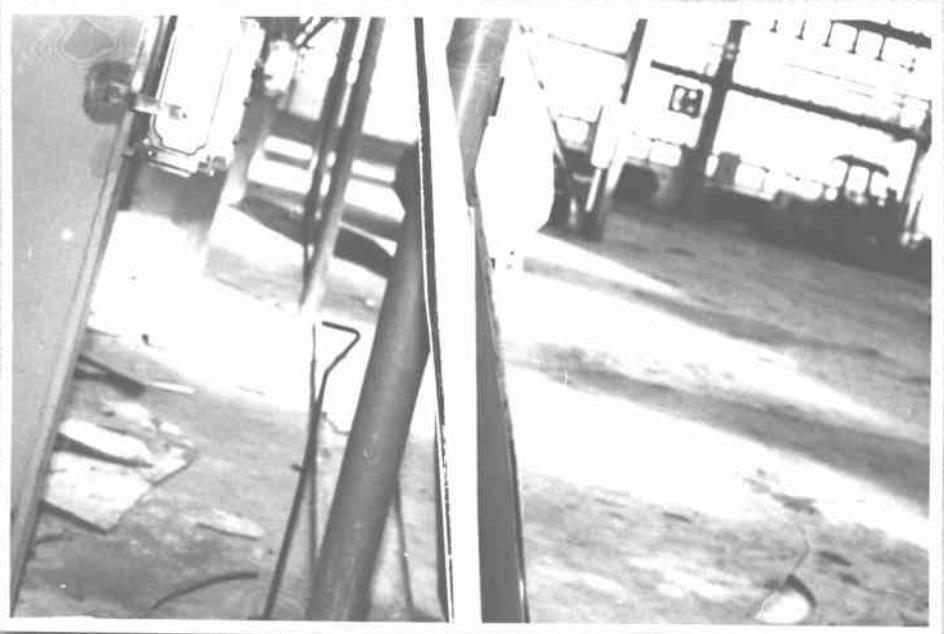
Obr. 2 Nepravidelné trhliny v podlahovině a velká oddělená části /lod 2/

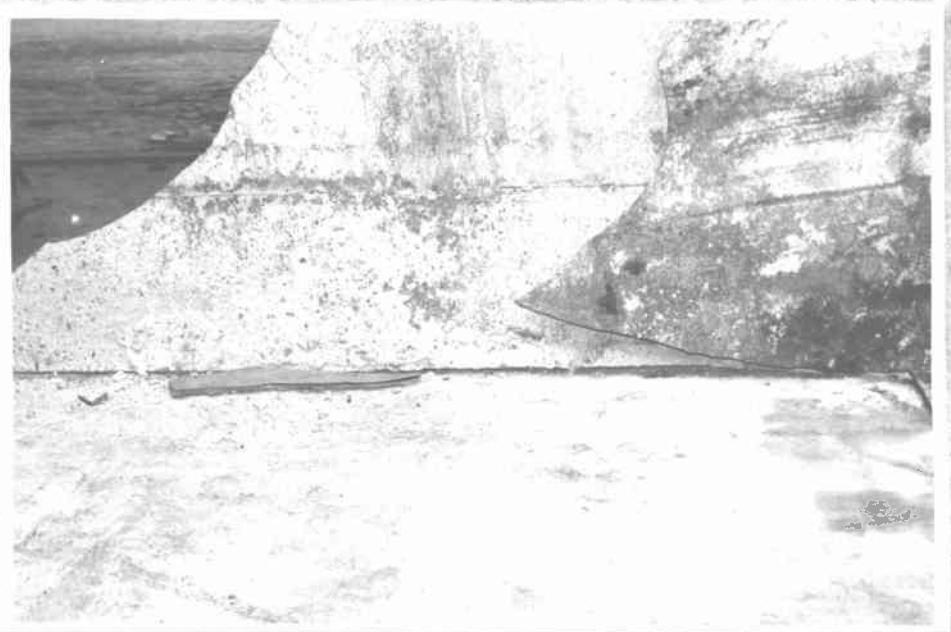
Obr. 3 Velké oddělené části podlahoviny s přilnoutou povrcho-
vou vrstvou betonu /lod 2/

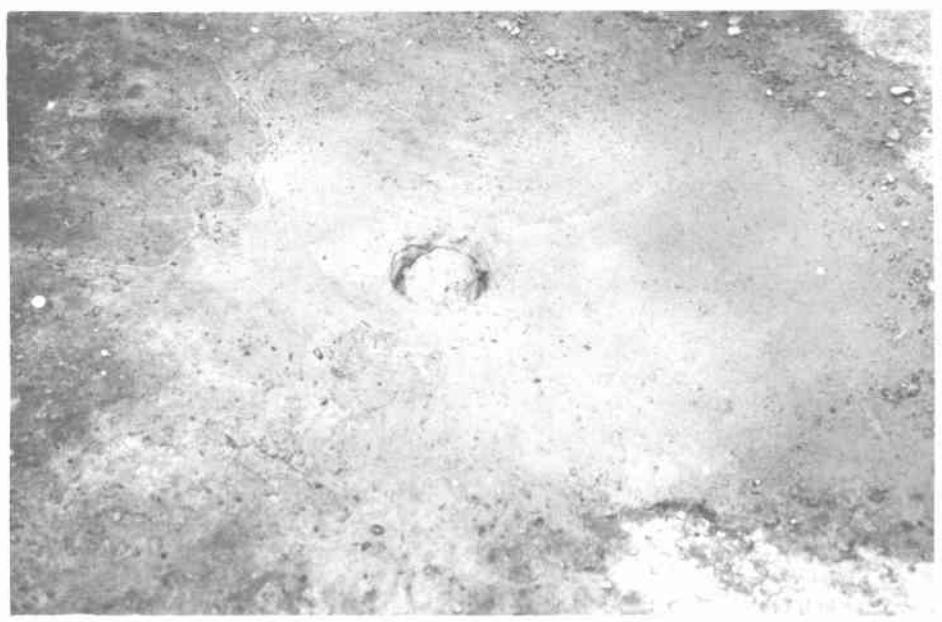
Kvalita betonu je výrazně rozdílná v různých dilatačních polích svou strukturou, barvou i pevností. V některých polích je pevnost betonu tak nízká, že lze i rukou beton rozvolňovat /obr. 4/. Je zcela zřejmé, že rozsah destrukce podlahoviny /mimo přímých trhlin/ je úměrný kvalitě podkladního betonu.

- 1 - v lodi 1 v blízkosti poruch podlahoviny
- 2 - v lodi 2 v místě s odstraněnou podlahovinou
- 3 - v lodi 3 v místě s odstraněnou podlahovincou /obr. 4/
- 4 - v lodi 3 v neporužené části podlahoviny /obr. 5/

Zkoušky byly provedeny odtrhovou metodou /pull-out test/ na výrtech $\varnothing 50$ mm. Vzorky 1, 3 a 4 se porušily již při provádění vývrstu v betonu. Pevnost betonu v tahu v takových případech je nižší než 0,5 MPa, což odpovídá informativně tlakové pevnosti pod 10 MPa. Vzorek 2 vykázal při odtrhové

Obr. 4 Rozpadavý beton s nemocností ziskar estre chráněný
vývrt /lod 3/
