**Znalecký posudek
o příčinách poruch syntetické podlahoviny**

ZHÁLKÝ POSUDEK

Objednávka Krajské vojenské ubytovací a stavební společny v Bratislavě, čj. 3444-1 ze dne 20. října 1998, jsem byl pověřen o posouzení
příhodně posudek syntetické poliakoviny "Acoplast" [REDAKCE]

Předmětný hangár je starší objekt zastřešující ocelovou konstrukcí bez mezikrakých podpor plochu 30,85,85 m se světlou výškou 6,50 m. Z obou bočních a zadní strany je obklopen přístavkem s provozním a sociálním zázemím. Podlahu tvoří betonová deska tl. 20-35 cm, uložená na štěrkopískovém polštáři o tl. 30 - 40 cm /oba údaje podle uživatele, původní dokumentace chybí/. Není prokázáno, zda betonová deska je jednovrstvá nebo opatřena cementovým potěrem, zda je vyztužena, ani zda je uložena na vodo- a paronepropustné izolaci. Povrch betonové desky je vyhlazen ocelovým hladítkem /gletován/ a podlaha byla tak užívána po dobu cca 30 let. Podle údaje uživatele nebyly pozorovány v betonové podlaze žádné trhliny ani jiné poruchy. Betonová deska byla provedena v celé ploše bez konstrukční dilatační spáry.

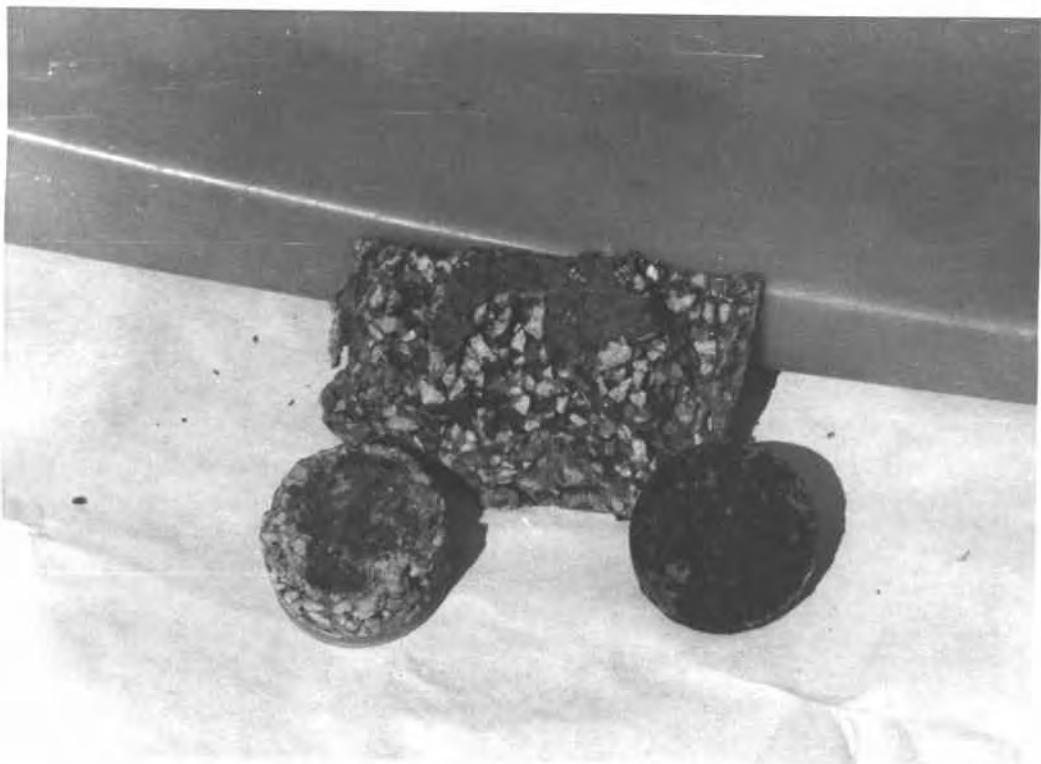
V sondě č. 1 v místě trhliny /v záp. části, cca 20 m od boční zdi/ bylo zjištěno toto složení podlahoviny (obr. 1, 2) :

- povrch podkladního betonu hladký, uhlazený ocelovým hladítkaem /gletovaný/, znečištěný
- porézní vrstva hnědé barvy, tl. cca 0,5 mm, porézní, měkká, neznámého složení, nelpící ani na podkladu, ani na další vrstvě (*mač inkjetovanou koutecku?*)

- 17 - 23 mm polymercementového hrubozrnného betonu s cca 0,5 - 1 mm tlustou vrstvou polymercementového pojiva na spodní straně vrstvy
- vyrovnávací vrstva polymerbetonu, vyplňující otvory a pory polymercementové vrstvy do hloubky max. 6 mm, složení cca 1:5 hm. s místy vydělenou tenkou vrstvou pryskyřice na povrchu, místy se zřetelně zašpičeným povrchem, s nulovou nebo nepatrnou soudízností s další polymerbetonovou vrstvou; k vytvrzení této vrstvy došlo neúplně, konverze polymerace /podle chlороformového testu/ menší než 70 %

- další vrstva polymerbetonu v tloušťce 2 - 3 mm, se zřetelně vydělenou vrstvou polyesterové pryskyřice v tl. 0,5 mm, konverze polymerace 84 %, nepřilnutá ke spodní polymerbetonové vrstvě. Složení vrstvy /po vydělení přebytečné pryskyřice na povrch/ cca 1:5 hm.

- povrchová vrstva tl. 1 - 3 mm, zelené barvy, z polyesterové neplněné pryskyřice

Pod trhlinou v podlahovině, procházející všemi jejimi vrstvami, ani v jejím okolí nebyla zjištěna trhлина v podkladním betonu. Po odkrytí podlahovina silně zapachá /styren, fenylenoxid, -ekrylat/. Celková tloušťka podlahoviny je 23 - 27 mm.

V blízkosti trhliny, asi 70 cm od sondy /podle poklepů na zdánlivě přilnuté části/ byl proveden vývrt k provedení odtrhové zkoušky. Během vrtání se podlahovina oddělila od podkladního betonu. Odtrhová zkouška byla proto provedena na podkladním betonu. K porušení došlo v povrchové vrstvičce podkladního betonu /tl. 0,3 mm/, která byla zřetelně promaštěna, při tahovém namáhání 2,16 MPa.

Obr. 1 Vzorky ze sekané sondy 1 a vývrtu v její blízkosti

Na levé horní části snímku je vidět spodní strana s vrstvou nedefinovatelné poddajné hnědé hmoty uprostřed, vzniklé patrně dodatečnou injektáží při opravách odutých míst během provádění podlahoviny. V pravé části tohoto snímku je zřetelně vidět nepřilnutá spodní plocha druhé polymer maltové vrstvy s obtisknutou špínou z prvej, nedostatečně zpolymerované vrstvy. Na snímku vlevo dole je část hnědé hmoty, nepřilnuté ani k betonu, ani na "nosnou" vrstvu. V pravé horní části snímku je jiný úlomek, ukazující v levém horním rohu zřetelné rozdělení vrstev. V pravé spodní části snímku je vývrt, oddělený od podkladu během vrtání a povrch terče po zkoušce betonu v tahu.

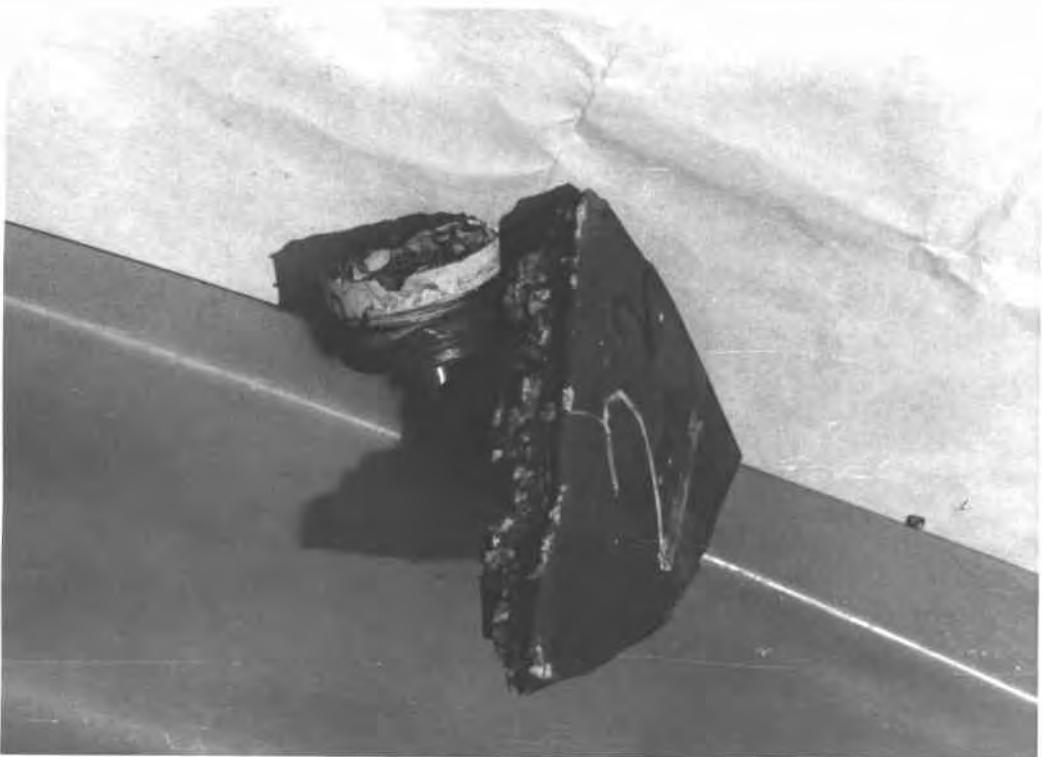
Obr. 2 Zadní strana vzorku umístěného vpravo nahoře na předchozím obrázku, zadní strana vývrtu a terče po zkoušce betonu s oddělenou promaštěnou povrchovou cementovou vrstvičkou.

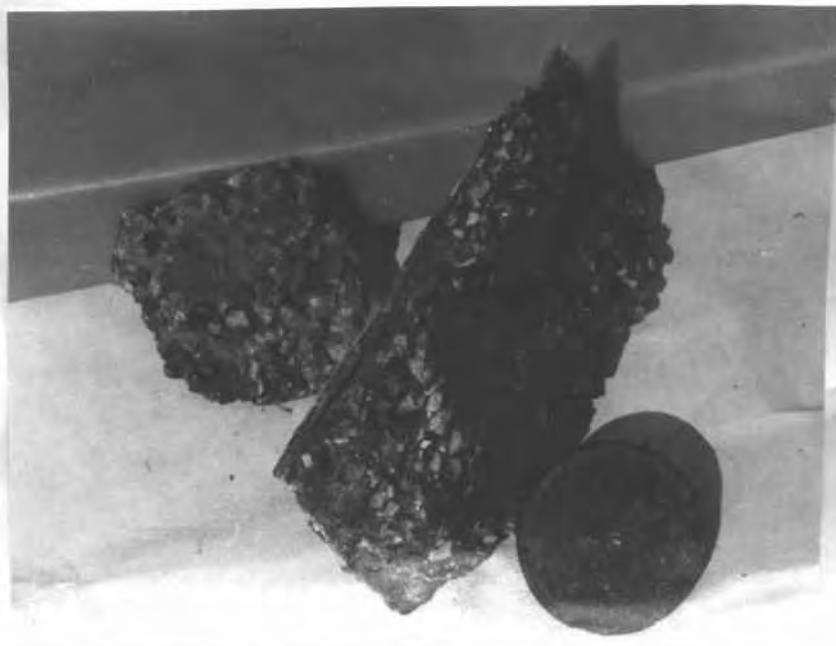
V sondě č. 4 /v blízkosti rozvřené trhliny, v jejímž širokém okolí je podlahovina odutá, přibližně uprostřed hangáru/
bylo zjištěno toto složení (Oč. 7, ~~8~~):

- povrch podkladního betonu hladký, glatovaný,
- polymercementová vrstva 22 mm tlustá,
- vyrovnávací/polymerbetonová vrstva cca 2 mm tlustá, vyplňující otvory do hloubky až 10 mm, se zřetelně odsazenou 0,5 mm tl. vrstvou pryskyřice, konverze nad 87 %, složení cca 1:4,
- další vrstva polymerbetonu tl. cca 2 mm, se zřetelně odsazenou vrstvou samotné pryskyřice tl. 0,5 - 1 mm, složení cca 1:2 - 3
- povrchová vrstva, zelená, ze samotné pryskyřice, tl. cca 2 mm.

Polymercementovou vrstvu lze snadno oddělit od podkladního betonu.

Vývrt v tento místě se oddělil od podkladního betonu při tahu-vém namáhání 0,05 MPa.

Obr. 7 Úlomek a vývrt v sondě 4, ukazující hloubku prosycení "nosné" vrstvy polymermaltou do jedné čtvrtiny až třetiny, místně až do jedné poloviny tloušťky. Podlahovina se odělila od podkladního betonu při nepatrném tahovém namáhání ve vrstvičce cementu s disperzí, steklé z "nosné" vrstvy na podklad.
