**Znalecký posudek  
o stavu stropní konstrukce tkalcovny závodu [REDACTED]  
[REDACTED]**

**Čj. Z 146/280/88**

## ZNALECKÝ POSUDEK

**o stavu stropní konstrukce tkalcovny závodu** [REDAKCE]

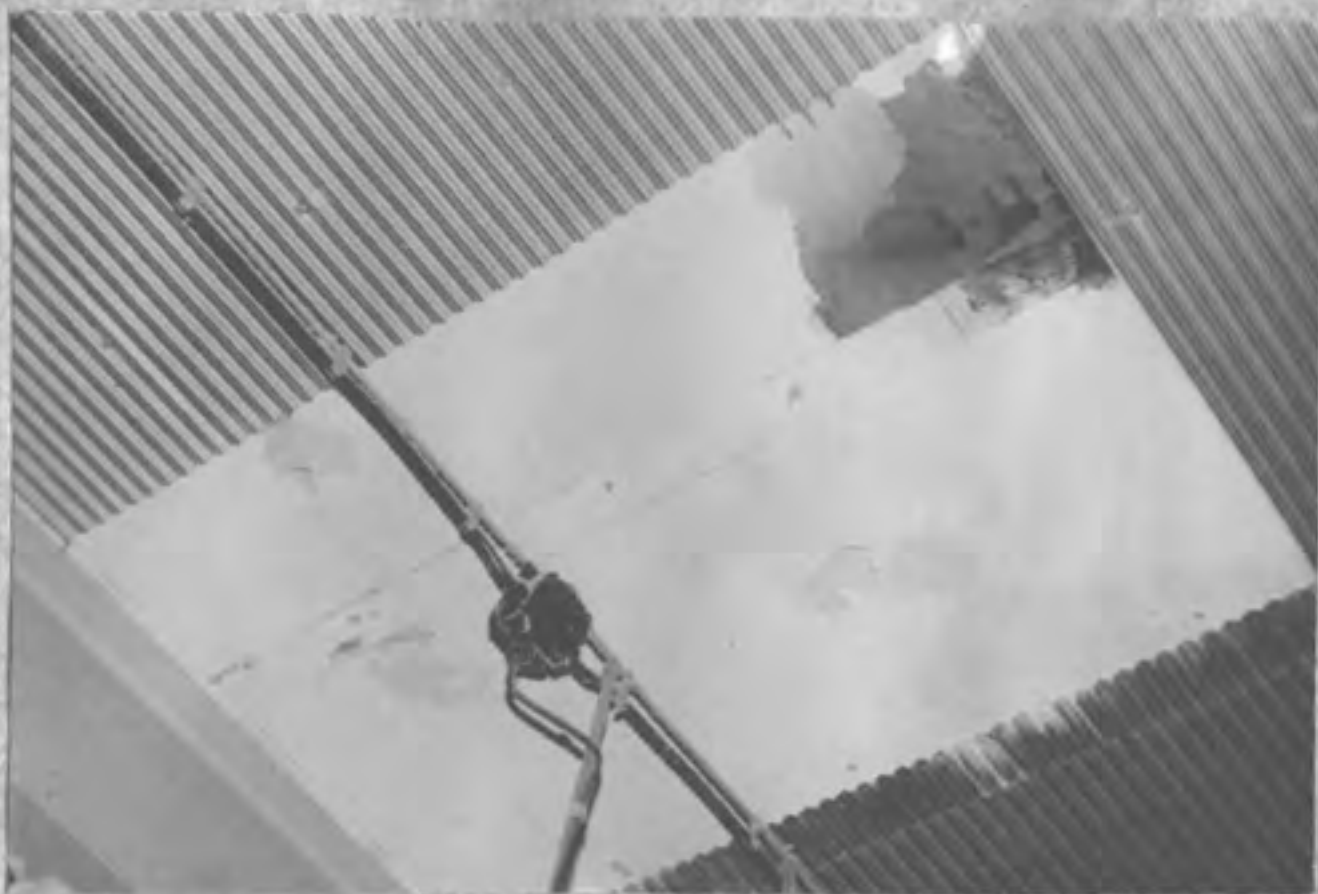
První místo se nachází ve třetím traktu od ulice ve třetím poli /od vrátnice/, tedy v oblasti, kde dříve byly pozorovány nejrozsáhlejší poruchy. Beton je zřetelně oddělen sparou od ocelových nosníků, jsou v něm viditelné i příčné trhliny a místa s opadávající omítkou. Zdá se, že postupné uvolňování betonu mezi traverzami pomalu pokračuje; objektivně nelze tuto skutečnost prokázat, neboť dokumentace z minulé prohlídky nebyla zachována. /Obr. 1 a 2/.

Obr. 1 Pohled na obnaženou část stropu v prvním místě

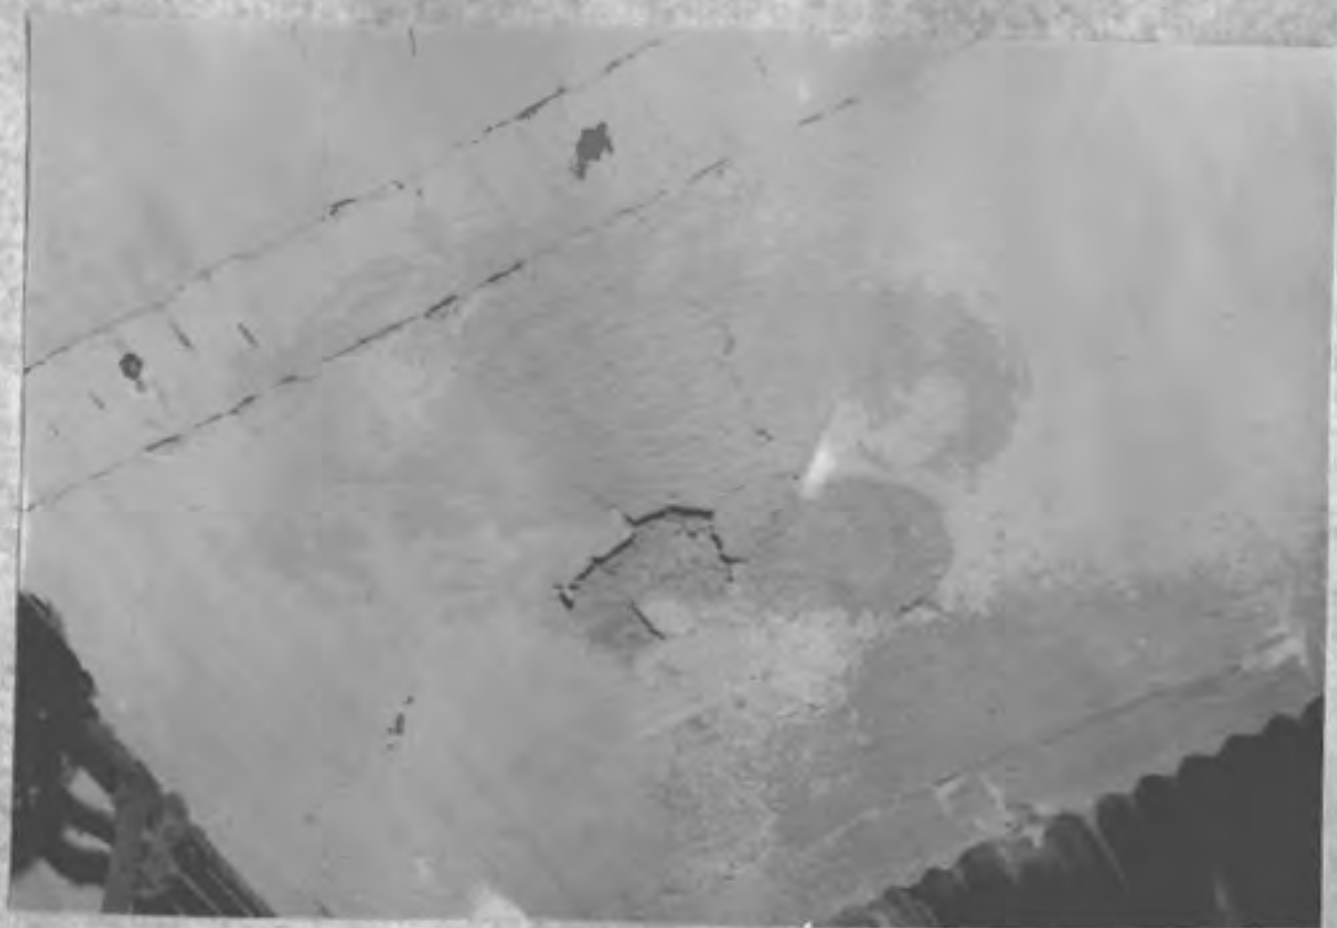
Obr. 2 Detail obnažené části stropu v prvním místě

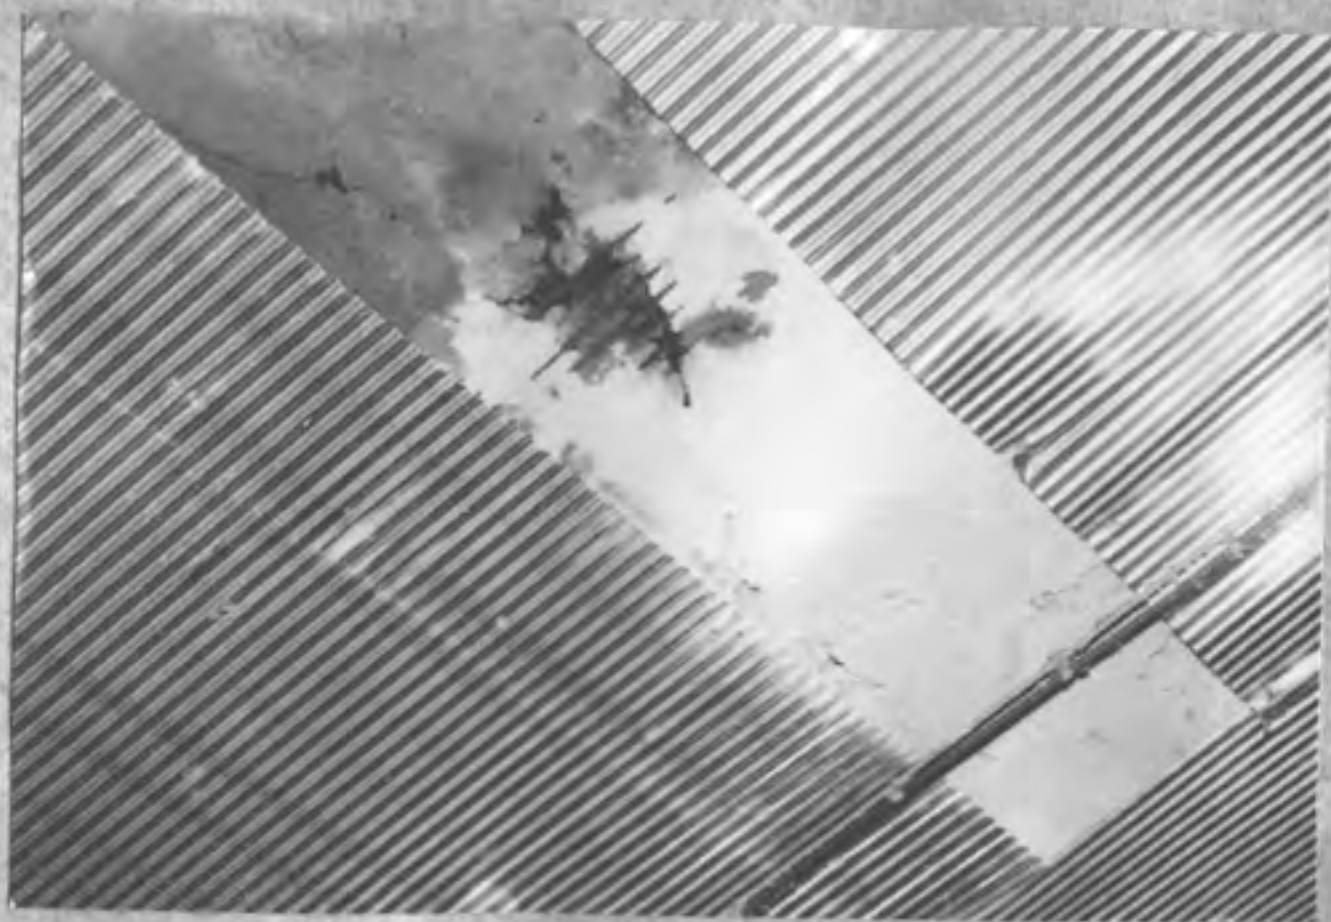
Druhé místo se nachází opět ve třetím traktu od ulice v 10. poli. Jsou viditelné opět podélné /u nosníků/ i příčné a nepravidelné trhliny a kromě toho oblasti úplně promáčené oleji /nově, po osazení plechů/. Stav v tomto místě je zřetelně horší než při předchozí prohlídce /obr. 3, 4, 5/.

Obr. 3 Pohled na obnaženou část stropu na druhém místě

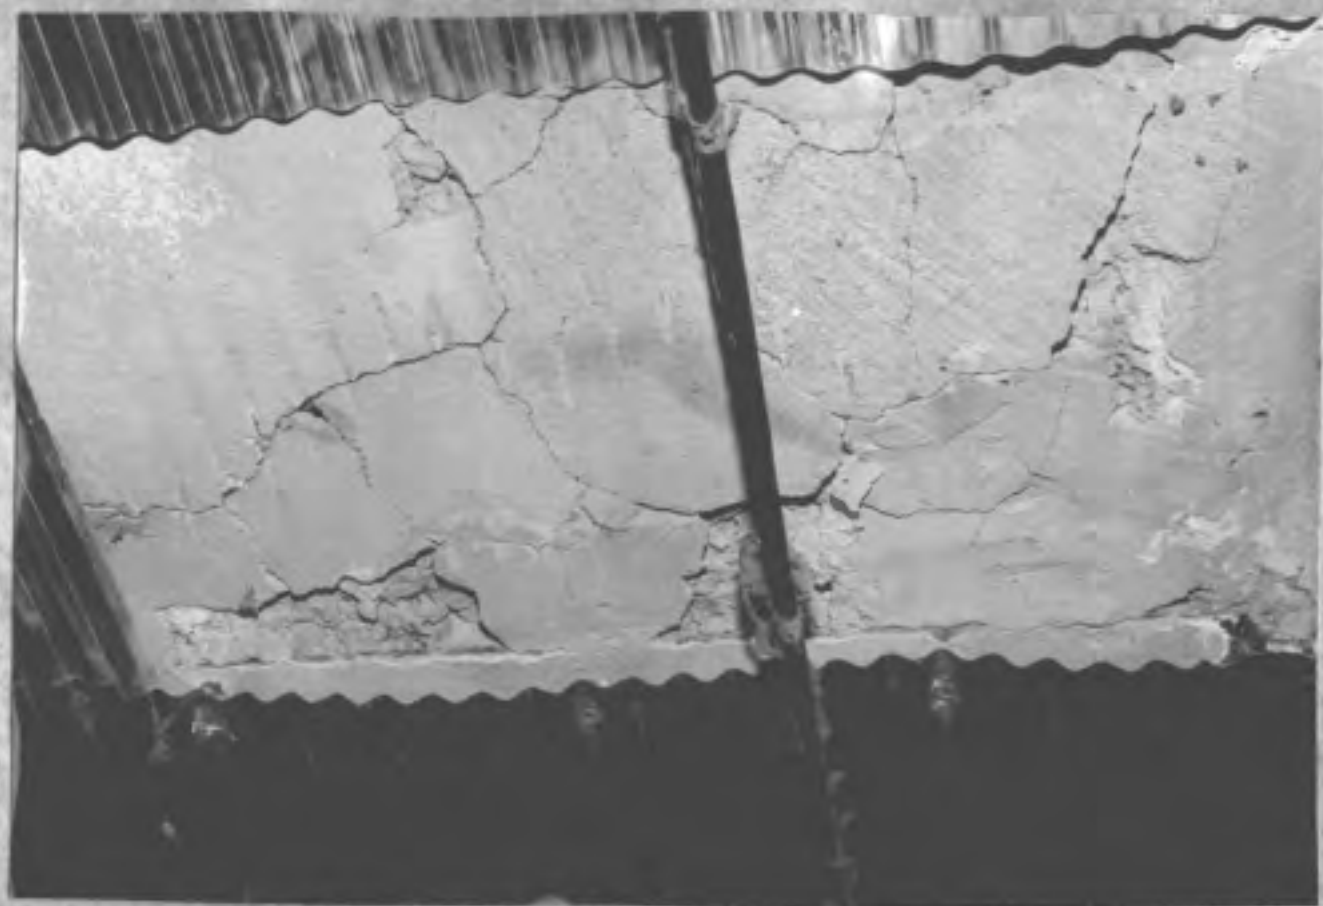
Obr. 4 Detail popraskaného betonu /omítky s betonem/  
obnažené části stropu na druhém místě

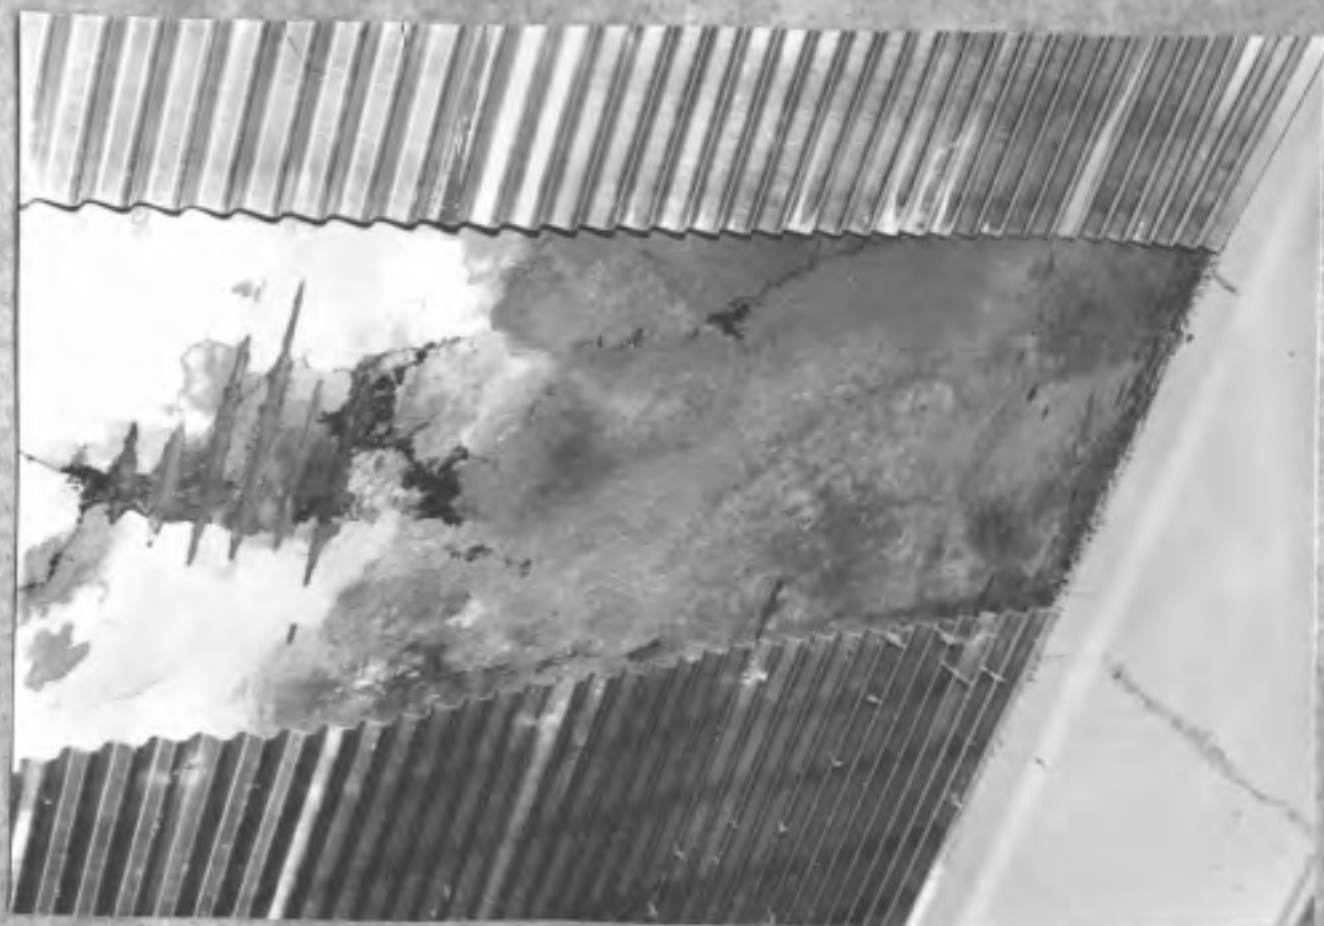
Obr. 5 Detail popraskaného a oleji promáčeného betonu  
obnažené části stropu na druhém místě

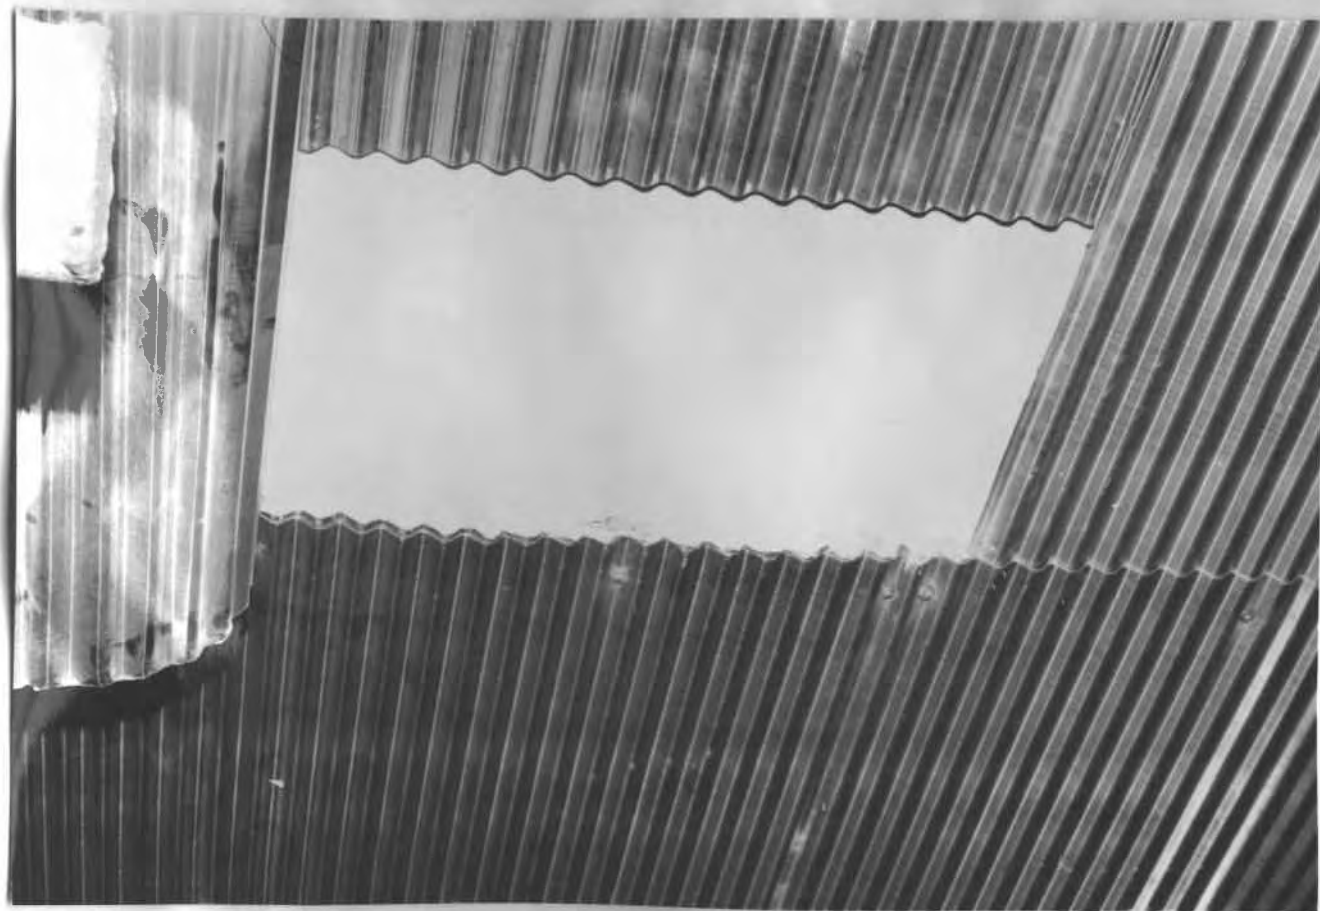
Třetí místo se nachází ve středním traktu v 16. poli /obr. 6/. Zde nebyly poruchy konstatovány.

Obr. 6 Pohled na obnaženou část stropu ve třetím místě
