**Znalecký posudek**  
**o příčinách poruch epoxigrafitových podlahovin sta-**  
**vebních objektů** [REDACTED]  
[REDACTED]

čj. Z 160/305/89

### Z N A L E C K Ý P O S U D E K

o příčinách poruch epoxidgrafitových podlahovin staveb-  
ních objektů [REDAKCE]

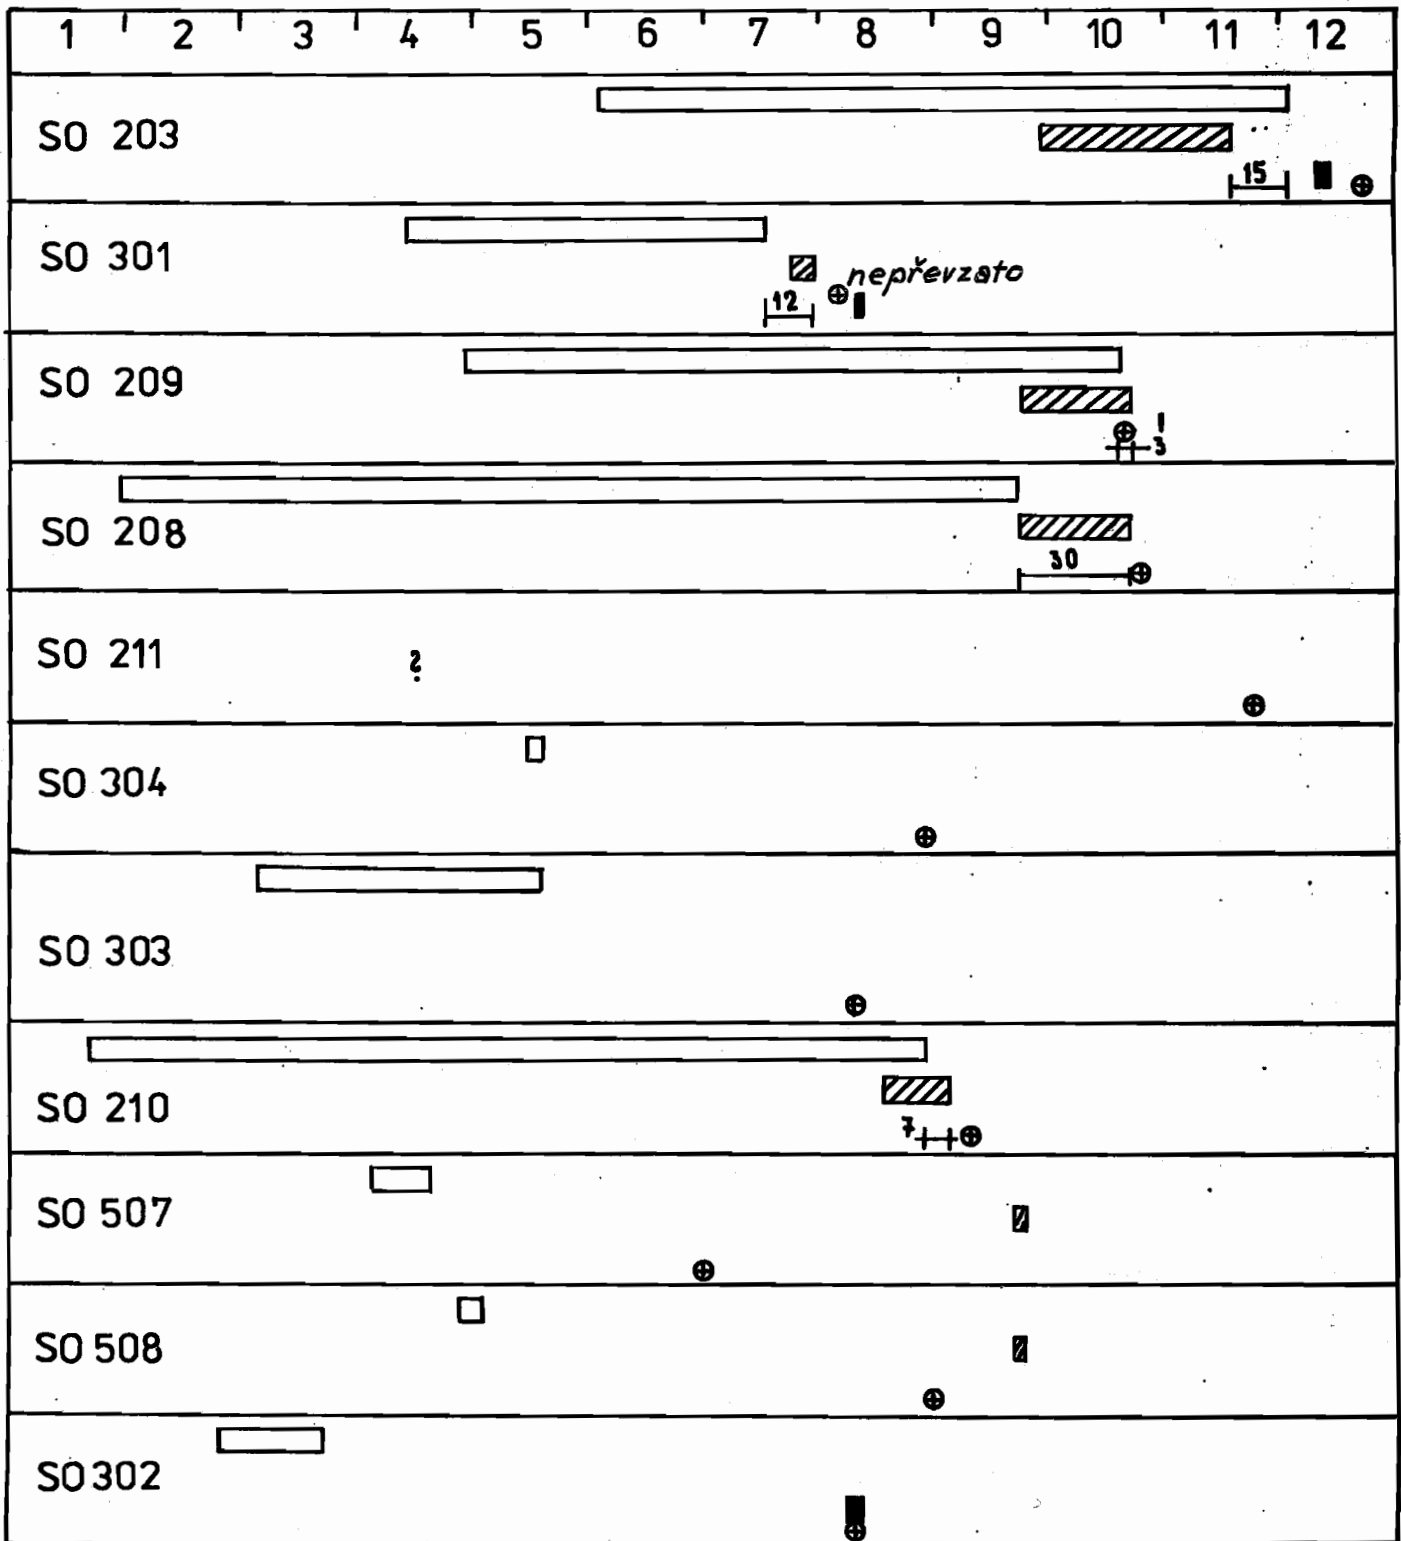
Z výpisu stav. deníků /podklad 44/ vyplývá, že epoxi-grafitové podlahoviny musely být v některých částech kladeny na nevyzrálý /a tedy i nesuchý/ betonový podklad. Z grafu na obr. 1, který znázorňuje časový průběh prací, zaznamenaný ve stavebních denících u některých objektů, je zřejmé, že minimálně u objektů SO 203, SO 301, SO 302 a SO 303 byla časová prodleva mezi dokončením prací na

Obr. 1. Černý průběh poči na podlahovinách a želez  
podlahách

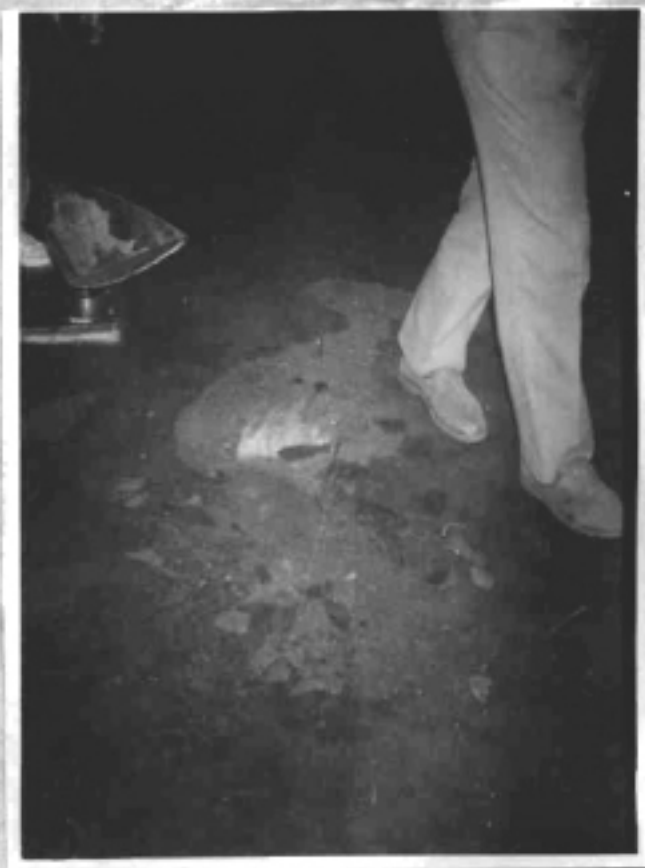
Obr. 2 Lokalizované poruchy uvnitř budov

Místní poruchy podlahoviny /zejména uvnitř budov/, jako nepřilnutí k podkladu /odutí/, puchýře, zvrásnění nebo měkkost, jsou nepochybně zaviněny technologickými chybami při přípravě nebo provádění; může jít o výchozí suroviny, dávkování, míšení, zpracování, nevhodné podmínky okolního prostředí /teplota, vlhkost/. V některých případech nelze také vyloučit nepříznivý vliv některých chemických látek používaných při výrobě. Např. různé sloučeniny etheru slouží jako výborná rozpouštědla v různých oblastech průmyslu. I jejich páry mohou nepříznivě působit na systémy s vysokou pórovitostí /a tím velkým vnitřní povrchem vystaveným expozici vnějšího prostředí/, jako je např. nosná vrstva podlahoviny prováděné Frámstavem Pardubice. Výsledkem delšího působení těchto látek může být zbotnění, provázené úplným změknutím epoxigrafického polymerbetonu, tím ztráta nosné funkce v podlahovém systému složeném z více vrstev s důsledkem vzniku poruch podlahoviny.

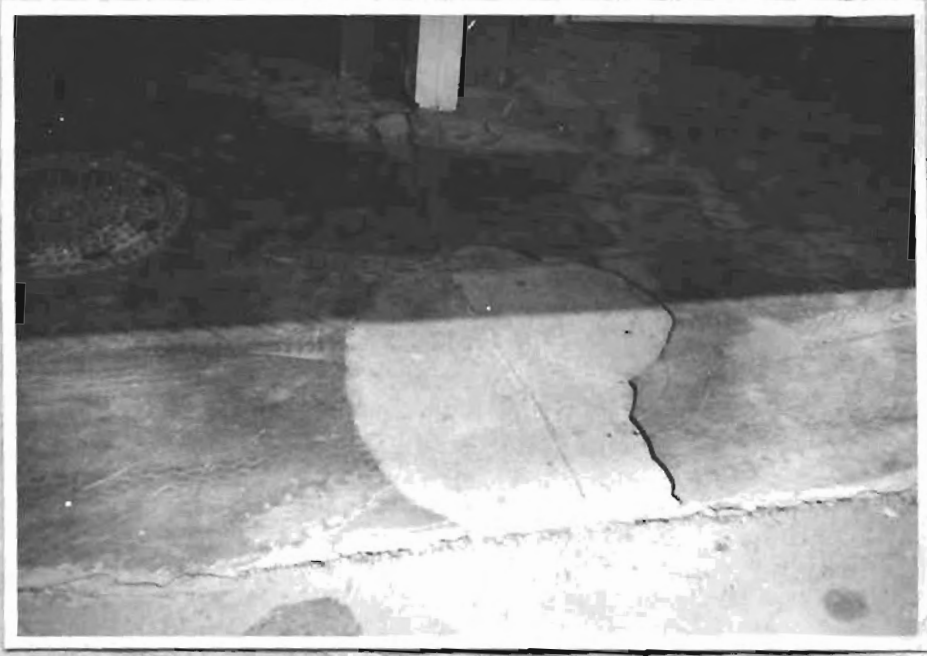
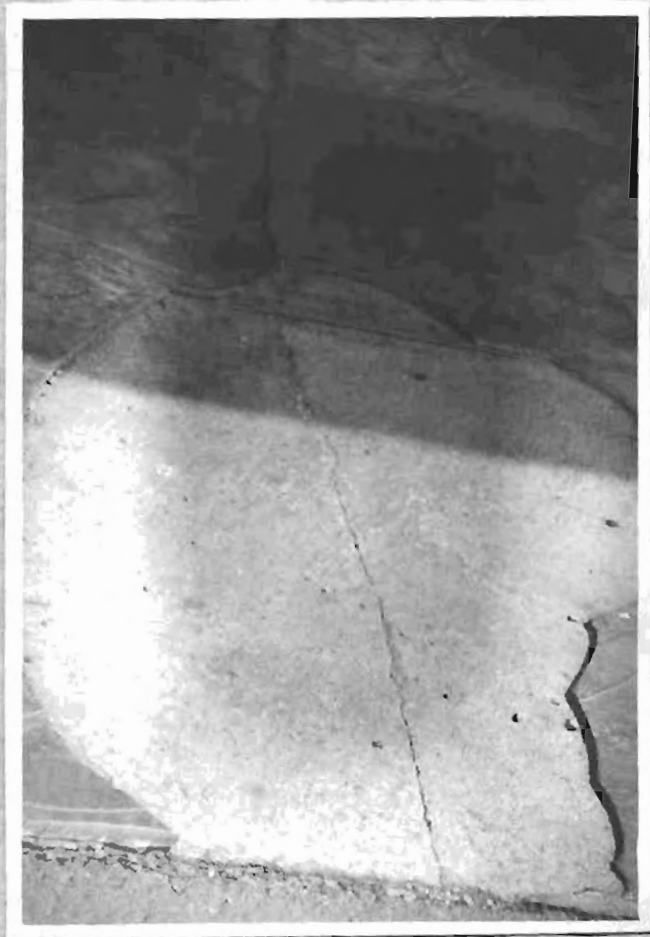
Při prohlídce stavby 4.7.89 znalec konstatoval: U všech objektů, které měl možnost shlédnout, dochází k poruše epoxigrafitových podlahovin vně budovy, v různém rozsahu. U některých objektů jsou pouze přímé trhliny v pravidelných intervalech oca po 6 m na ose sloupů, v celé šířce rampy, u jiných objektů dochází vedle toho ke vzniku dalších trhlin, k oddělování podlahoviny od podkladu a jejímu postupnému odlamování.

Objekt SO 209 - rampa /poddodavatel Priemstav Bratislava/  
Podlahovina celkové tloušťky 5 - 10 mm s jemnozrnným křemičitým plnivem převážně 0 - 1 mm, výjimečně až 2 mm, a s povrchovou vrstvou bez křemenného plniva v tloušťce 0,5 - 1,5 mm /tedy podlahovina dvouvrstvá/. Rub podlahoviny kopíruje povrch betonové mazaniny, odděluje se od ní v kontaktní spáře jen s řídkými stopami po cementovém pojivu. Soudržnost s podkladem minimální. Přímé trhliny nad nebo v těsné blízkosti pracovních spár /tzv. dilatací/ v betonové mazanině. Složení /z celé vrstvy, vř. povrchové úpravy/:

Obr. 3, 4 Poruchy na rampách /SO 209/
