Znalecký posudek
o příčinách poruch syntetických bezspárých podla-
hovin v objektu [REDACTED]

Z N A L E C K Ý P O S U D E K

o příčinách poruch syntetických bezesparých podlahovin
v objektu [REDAKCE]

č. j. Z 179 / 327 / 91

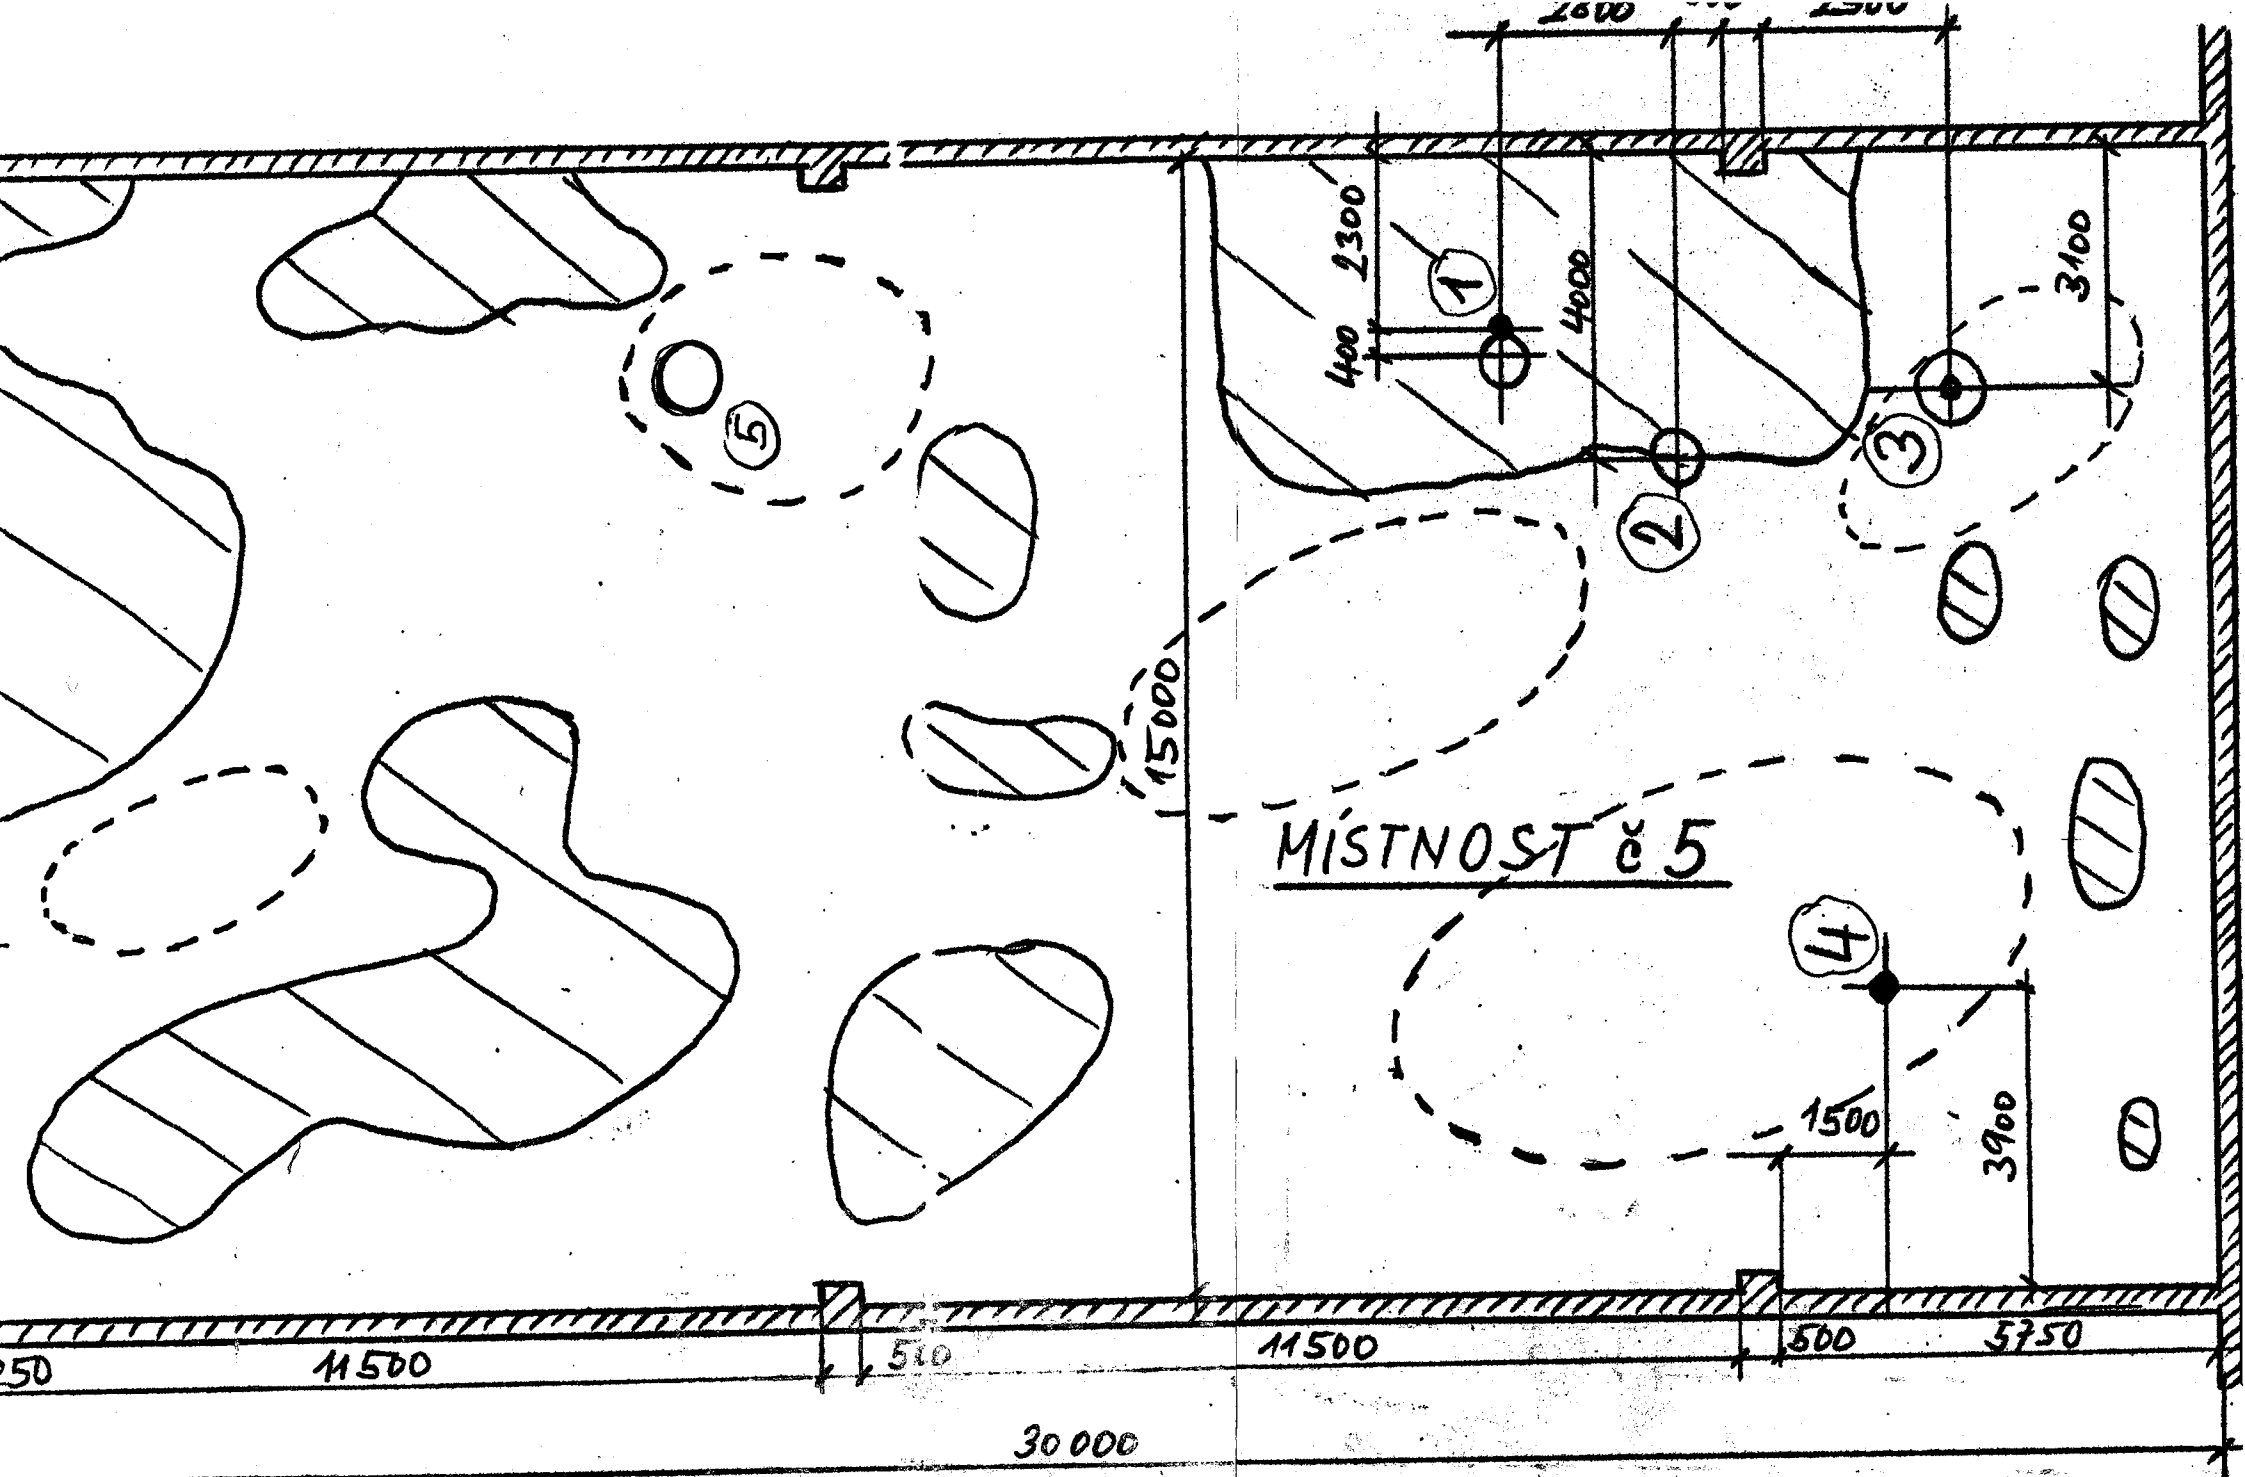
MÍSTNOST č 5

Celá podlahová plocha místnosti č. 5 byla zmapována k určení rozsahu porušení. Poklepem na povrch podlahoviny byly určeny hranice míst s rozdílnou zvukovou odezvou. Na obr. 1 jsou vyznačena šrafováním místa s odezvou "na tvrdo", tedy místa, kde povrchová vrstva je přilnuta ke spodním vrstvám a celá podlahovina je spojena s podkladním betonem. Ostatní plochy s "dutou" odezvou jsou buď nepřilnuté k betonu /vyšší dutý zvuk/ nebo s nepřilnutou povrchovou vrstvou k vrstvě polymerbetonu /nízký dutý zvuk/. Rozsah těchto druhých poruch, ohraničených současně znatelnými výdutěmi povrchové vrstvy, je naznačen na obr. 1. plochami uzavřenými v čárkovaně ohraničených oblastech. Rozsah zdánlivě neporušených /dosud/ ploch činí cca 16% plochy místnosti.

K hodnocení skladby podlahoviny v souvislosti se vzniklými poruchami byla vybrána tři místa, označená 1, 2, 3 podle obr. 1. Tato místa lze klasifikovat takto:

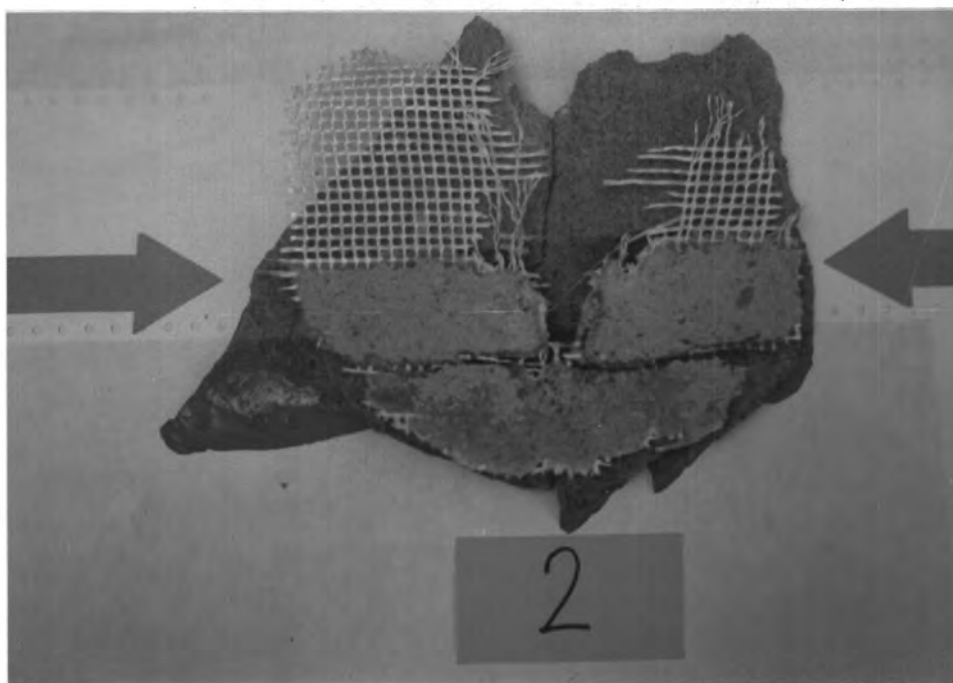
Obr. 3 Pohled na oddělenou podlahovinu ze spodu u hranice pracovního záběru /sonda 2/

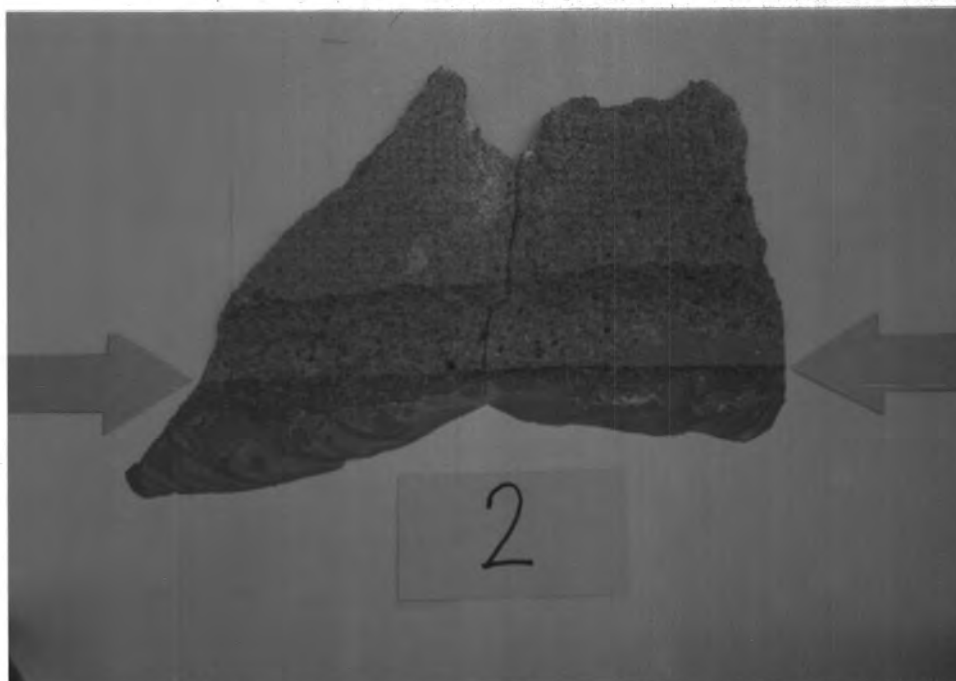
Obr. 4 Pohled na oddělenou polymerbetonovou vrstvu zespođu u hranice pracovního záběru /sonda 2/

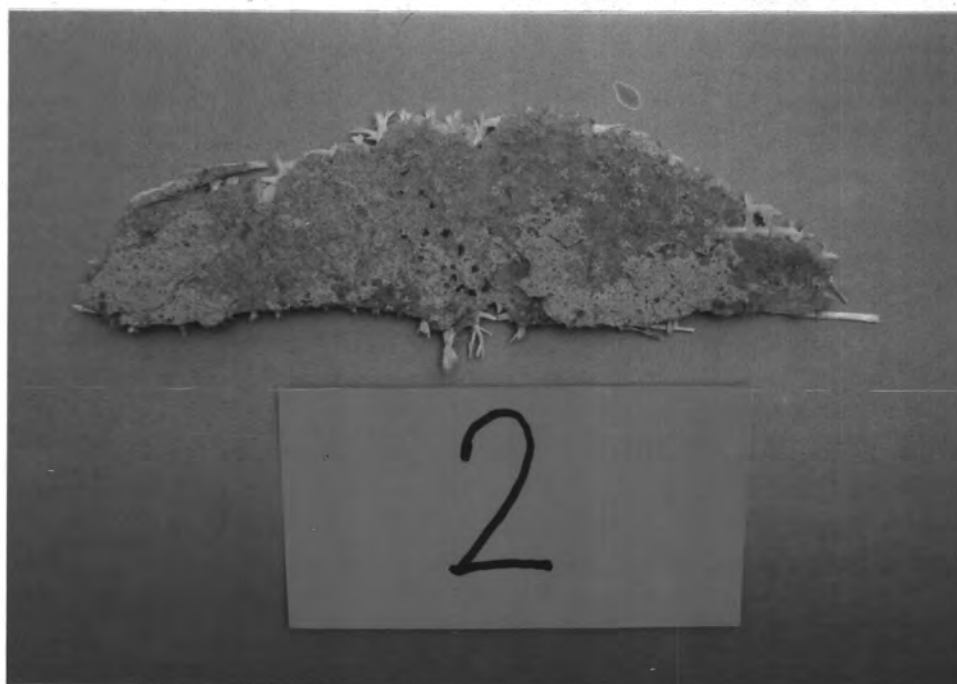
Obr. 5 Pohled na spodní povrch laminované vrstvy oddělené od betonu se zbytky povrchové vrstvičky cementové mazaniny

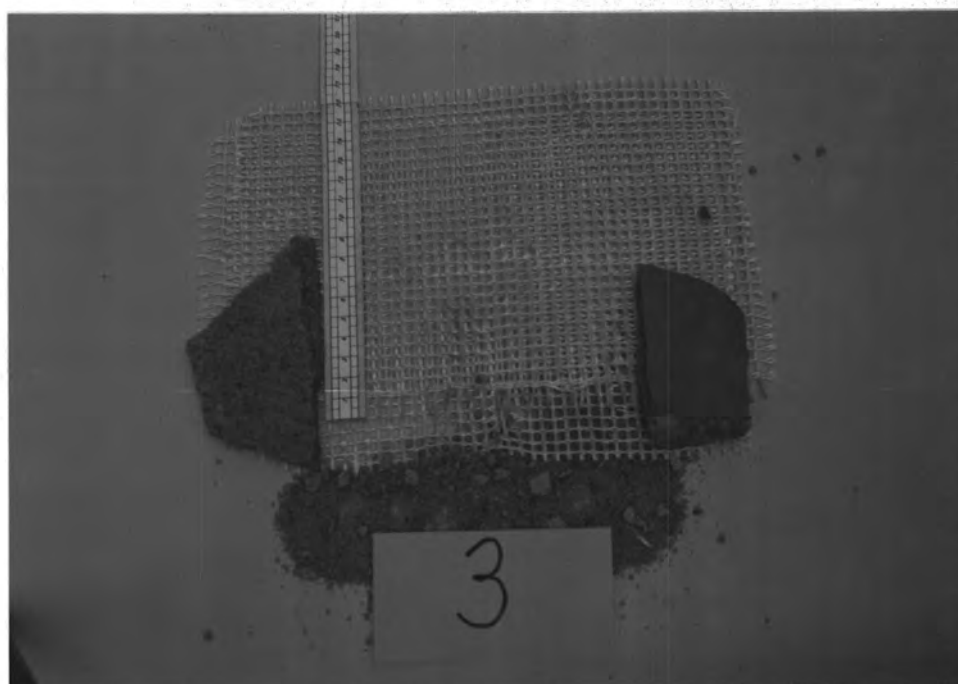
Obr. 6 Skladba podlahoviny v sondě 3 při pohledu shora

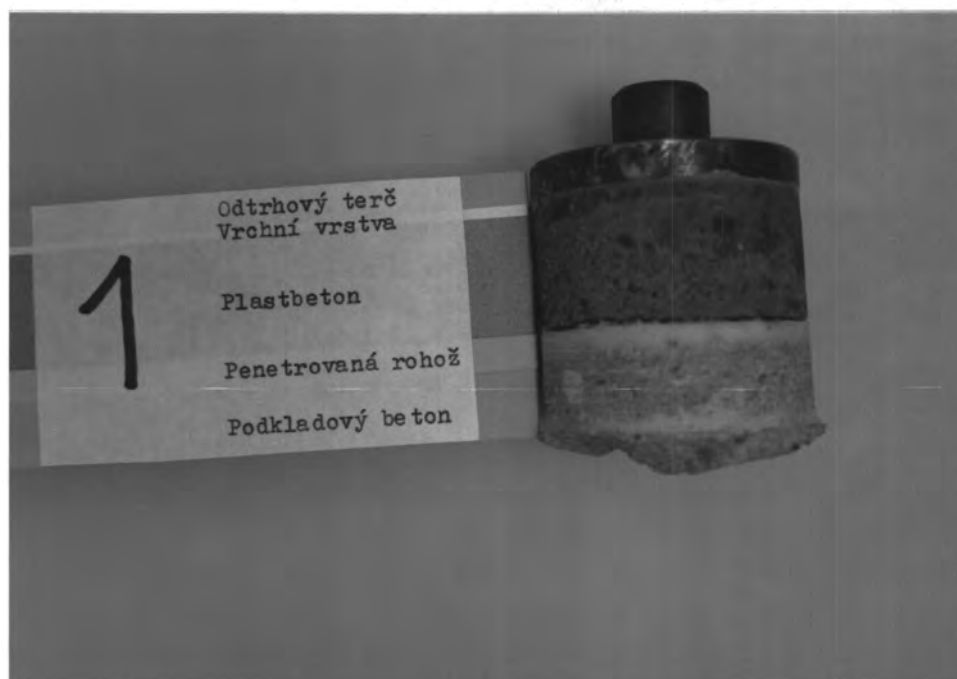
Obr. 7 Skladba podlahoviny patrná na vývrtnu v sondě 1

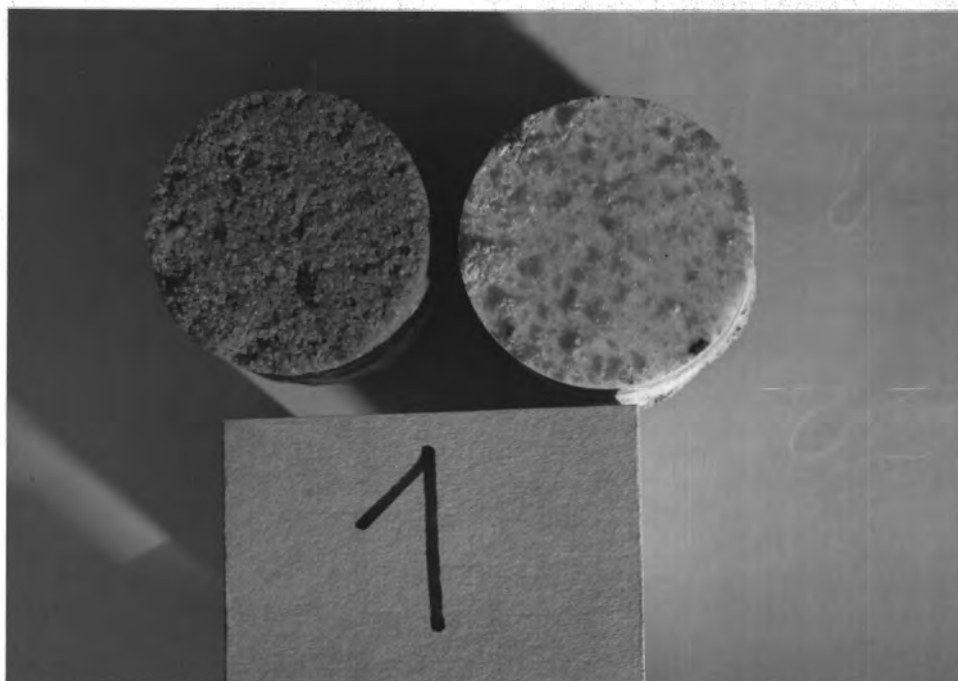
<u>Vzorek:</u>	<u>Pevnost MPa:</u>	<u>Místo a způsob porušení:</u>
1 podlahovina + + beton	1,113	v rozhraní mezi polymer- betonem a spojovací vyz- tuženou vrstvou /na cca 85-90% plochy, zbytek v polymerbetonu/ v povrchové vrstvě beto- nu tl. do 1 mm
3 pouze beton po odstranění vzduté podlahoviny	0,506	
4 pouze beton po již dřívějším odstraně- ní podlahoviny	1,47	v podpovrchové části be- tonu /tl. 1-3 mm/

Obr. 8 Styková spára mezi laminovanou vrstvou a polymerbetonem, kde došlo k porušení při odtrhové zkoušce v sondě 1
