**Znalecký posudek  
o poruchách syntetické bezspáre podlahoviny**

**12. 7. 1994**

## Znalecký posudek

o poruchách syntetické bezesparé podlahoviny v prostorách

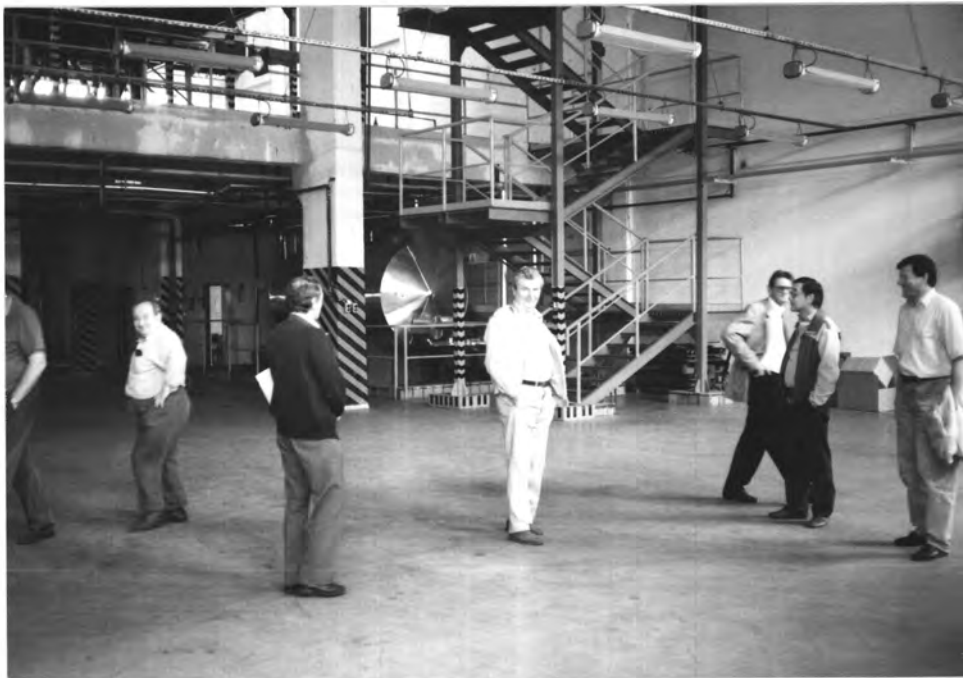
obr.1 Účastníci prohlídky porušených podlahovin 19.5.94 v hale PVAL

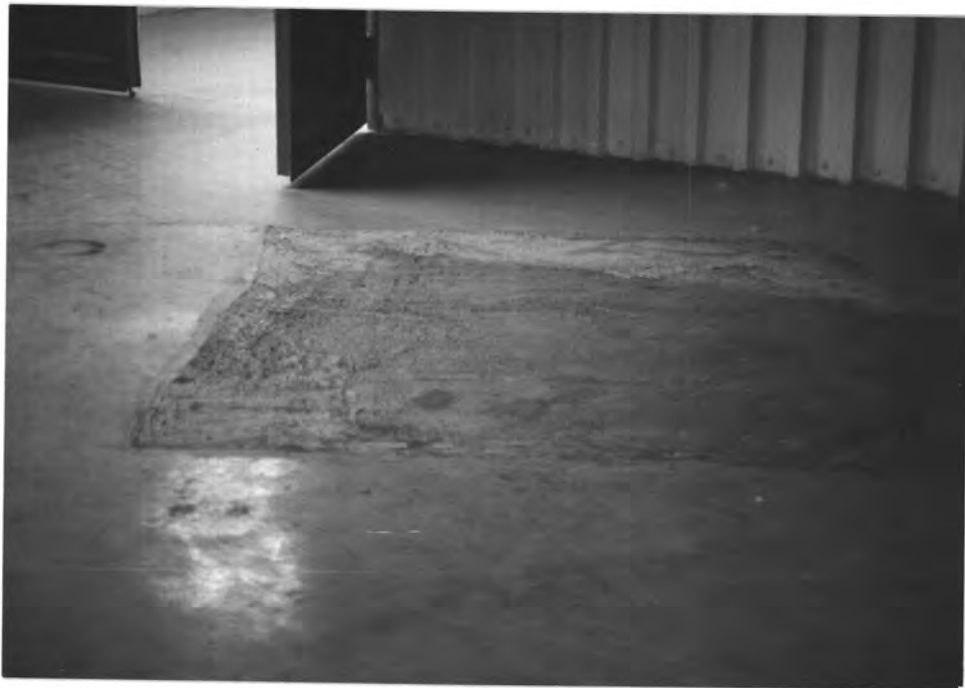
obr.2 Opravená místa polymermaltou

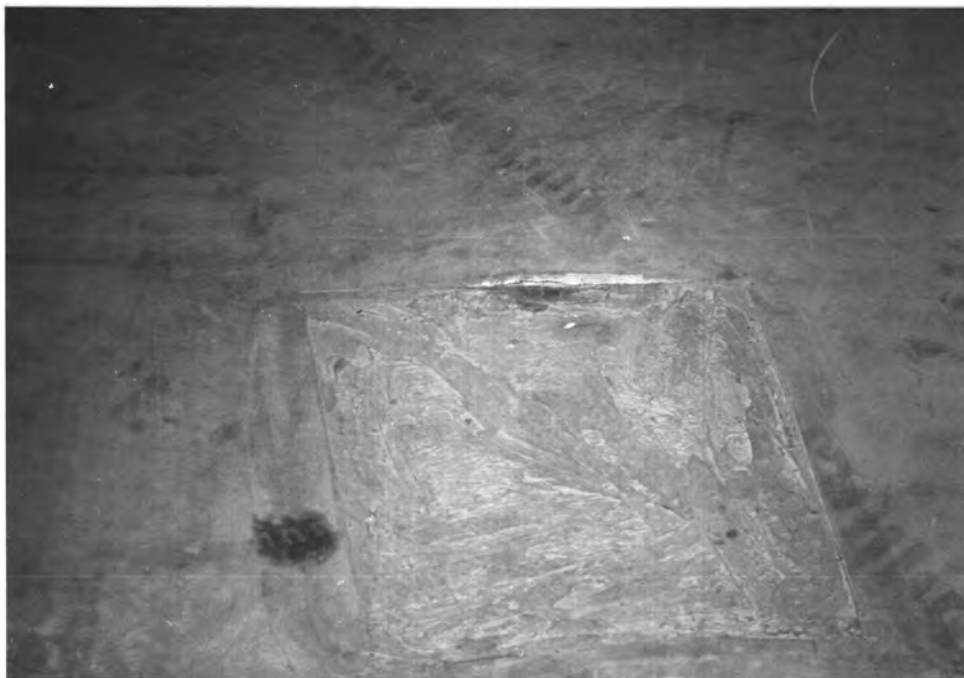
obr.3 Opravená místa polymermaltou

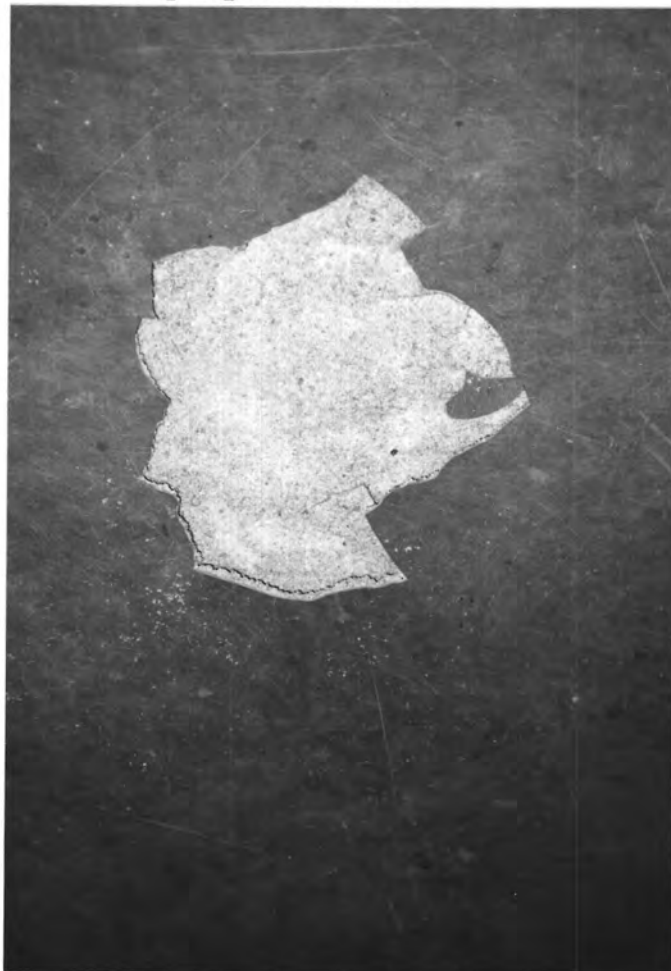
Po provedení povrchové vrstvy nevykazovala podlaha žádné známky poruchy a byla bez připomínek převzata. Po několika měsících byl zjištěn vznik odutých míst a porušení povrchové vrstvy a tyto závady reklamovány. S.p. Plastbeton provedl opravu těchto několika míst odstraněním (odříznutím) porušené části podlahy a provedením nové jinobarevné PC vrstvy (obr. 2, 3). Poruchy však pokračovaly, odutí se rozšiřovalo, vznikaly velké výdutě a docházelo k porušení povrchové vrstvy (obr. 4). Pod povrchovou vrstvou byla polymerbetonová vrstva rozpadavá, příp. změklá, s velmi malou pevností, odkryté místo zapáchalo, aniž zápach mohl být bezprostředně identifikován.

Za vznik poruch daného typu může být zodpovědná pouze přítomnost nereaktivního ředidla v polymerbetonu, které po uzavření povrchovou vrstvou s vysokým difúzním odporem způsobuje botnání pryskyřice a rozpad polymerbetonu. Jaký druh ředidla a kým byl vnesen do systému, nelze na základě dosud uvedených

obr.4 Porušení vyduté povrchové vrstvy provozem

Podle zkušeností znalce nelze žádným způsobem takto porušenou podlahovinu rekonstruovat. Jediné řešení je podlahovinu úplně odstranit, podkladní beton dokonale očistit (ofrézovat, otryskat) a na takto upravený podklad zhotovit podlahovinu novou, syntetickou či jinou. Faktem je, že dobrá syntetická podlahovina je pro daný provoz optimálním řešením, které nemá konkurenci v jiných druzích podlahovin jak co do životnosti, tak hygienické nezávadnosti a čistitelnosti.

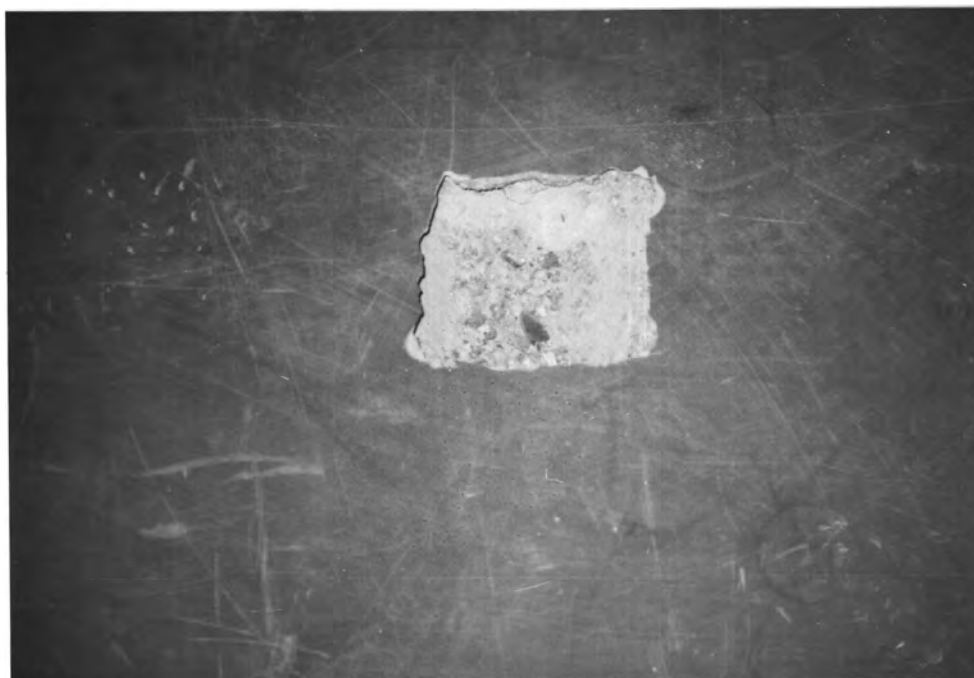
na jednom místě pod výdutí (obr. 5)

obr.5 Místo odběru vzorku podlahoviny pod výdutí

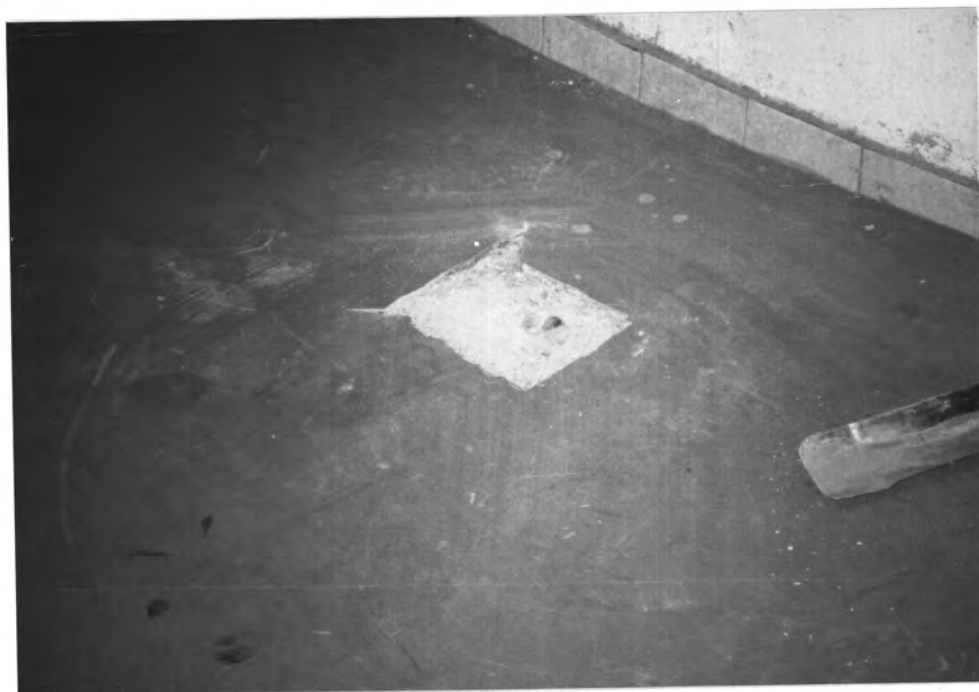
na jednom místě mimo výduť (obr. 6).

obr.6 Místo odběru vzorku podlahoviny mimo výduť
