**Znalecký posudek
o příčinách poruch betonové podlahy ve výrobní hale**

Z n a l e c k ý p o s u d e k

o příčinách poruch betonové podlahy ve výrobní hale [REDACTED]
[REDACTED]

Čj. 188/95

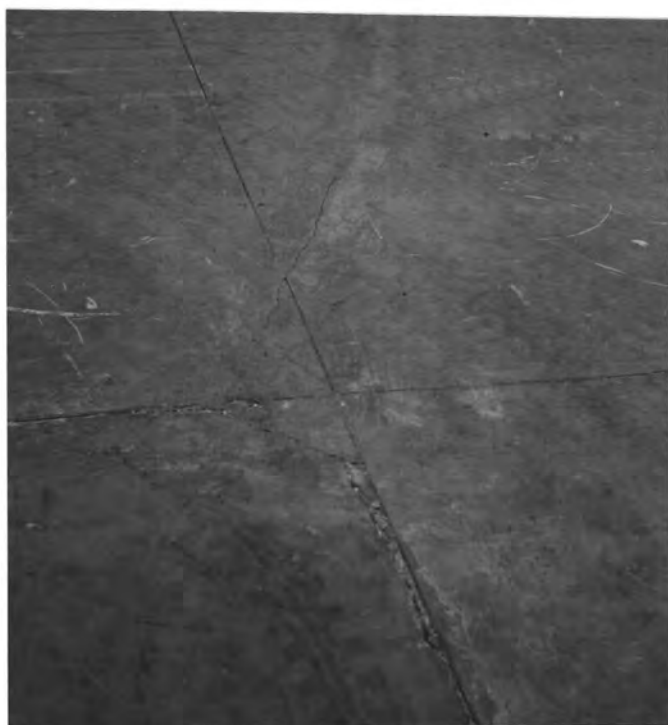
Prohlídka současného stavu podlahy ukázala, že došlo ke vzniku řady trhlin, jednak trhlin probíhajících více méně kontinuálně od obvodového zdiva ke středu haly, příp. i dále směrem k původní hale (obr.1), jednak trhlin spíše lokálních, omezených na jedno nebo dvě sousední dilatační pole (obr.2). Kromě toho byl zjištěn výrazný výškový rozdíl v úrovni jednotlivých dilatačních polí v okolí dilatačních spar (obr.3), vedoucí k ulamování okrajů vyššího pole provozem (obr.4). Trhliny byly konstatovány i u většiny polí, jakkoli zeslabených různými otvory (obr.5).

Obr. 1 Průběžná trhlina přes
několik polí

Vedle právě popsaných trhlin a poruch byla nalezena na několika místech haly trhlina procházející přes několik polí. I když nelze zcela vyloučit, že jde o stejný jev a pouhou shodu náhod z hlediska umístění trhlin v jednotlivých polích, přeci tato porucha spíše nasvědčuje jinému mechanismu. Mohlo by jít o důsledek nestejnoměrného ssednutí podkladu, provázeného prasknutím podkladní desky a přenosu této trhliny do podlahové vrstvy. Mohlo by jít také o smršťovací trhlinu příp. trhlinu způsobenou větší změnou teploty (ochlazením) podkladní vrstvy nebo souběhem obou vlivů v důsledku nesprávně provedených dilatací. Ani jedno nelze vyloučit, bez značné destrukce podlahy a jejího podkladu však ani potvrdit. Podstatné však je, že ve všech případech lze připsat vznik takových trhlin chybám při provádění. Vytknutá chyba projektu, spočívající v relativně slabé výztuži, uložené ještě na nesprávném místě, může jen urychlit vznik takové vady nebo ovlivnit její rozsah, nikoli ji způsobit.

Pokud došlo ke vzniku trhliny v důsledku nerovnoměrného sesedání či smrštění vlivem nesprávně provedených dilatačních spar (dlouhé trhliny procházející přes několik dilatačních polí), lze mít zato, že tyto procesy jsou už stabilizovány nebo se brzo stabilizují. Tyto poruchy nelze odstranit a nepovažují za technicky i ekonomicky vhodné se zabývat nějakou složitou rekonstrukcí. Zacelení trhlin lze provést povrchovým zatmelením epoxidovým tmelem a zainjektováním epoxidovou pryskyřicí.

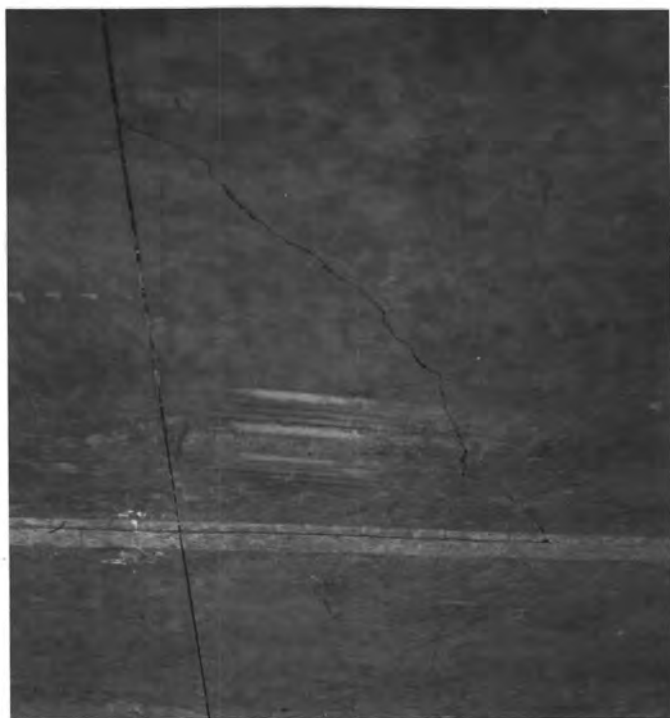
Obr.2 Lokální trhlina
v jednotlivém poli

Uložení relativně slabé výztuže těsně ke spodnímu povrchu podlahy umožnilo miskovité zdvihání okrajů jednotlivých dilatačních polí. Rozdíl ve zdvižení okrajů jednotlivých polí, které bylo beze vší pochybnosti prokázáno, závisí na mnoha náhodných činitelích: tloušťce vrstvy, výškovém umístění výztuže, kontinuitě výztuže pod dilatací, hustotě betonu, úpravě dilatační příp. pracovní spáry atd. Jednotlivá dilatační pole jsou vlastně na podkladu uložena jen ve své střední části a směrem k okrajům vzniká mezi spodní vrstvou a

horní podlahovou vrstvou mezere proměnné tloušťky, která může dosáhnout u krajů až 15 mm. Je zcela přirozené, že pod zatížením dojde dříve či později k ulomení určité části desky a opětnému plnoplošnému dosednutí ulomené části na podklad. To vysvětluje postupné objevování dalších a dalších trhlin, nejčastěji "přes roh" nebo u okrajů (u dilatace). Miskovitě zdvihání okrajů, které je u jednotlivých polí nestejně (jak výše vysvětleno), způsobuje též na rozhraní polí schůdek, který při přejezdu vozíků či jiných prostředků se postupně odlamuje a tak vlastně autonomně vyrovnává. Obojí zhoršuje nejen vzhled, ale i prostředí (prašnost) a snižuje celkovou životnost díla.

Všude, kde lze očekávat existenci vodorovné spáry (dutiny) nad izolací, je třeba tuto dutinu vyplnit injektáží např. vhodného cementového tmele. Injektáž epoxidovou pryskyřicí je samozřejmě také možná a patrně trvanlivější, cena je však mnohonásobně vyšší. Trhliny, které se dosud objevily zlomením zdvižených částí lze upravit stejným způsobem jako v předchozím bodě. Okraje dilatačních polí je třeba přebrousit k dosažení přijatelné rovinnosti. Ulámané okraje desek u dilatací lze opravit vhodnou epoxidovou maltou. Dilatace je třeba zaplnit alespoň v proříznuté části či na výšku vloženého úhelníku trvale pružným tmelem.

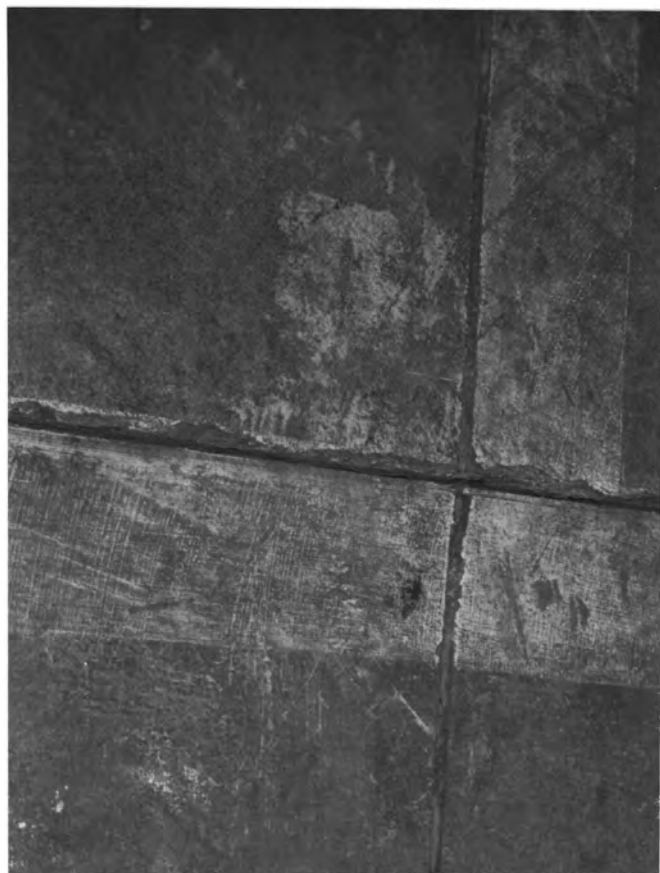
Obr. 3 Vzájemně rozdílná výška
jednotlivých polí

Investorem na přání znalce bylo provedeno nivelační zaměření celé haly A2 a B2. Byl zjištěny výškové rozdíly až 25 mm. Z měření nelze -pokud jde o větší oblasti- spolehlivě usoudit na to, zda nerovnoměrnost výšek vyplývá především z nedokonalosti provedení či z určitého poklesu celých velkých částí podlahy včetně podkladních vrstev (např. oblast DE-34). Pokud jde o lokální oblasti (v rozsahu jednoho pole), jde nepochybně o deformace pouze těchto polí samotných.

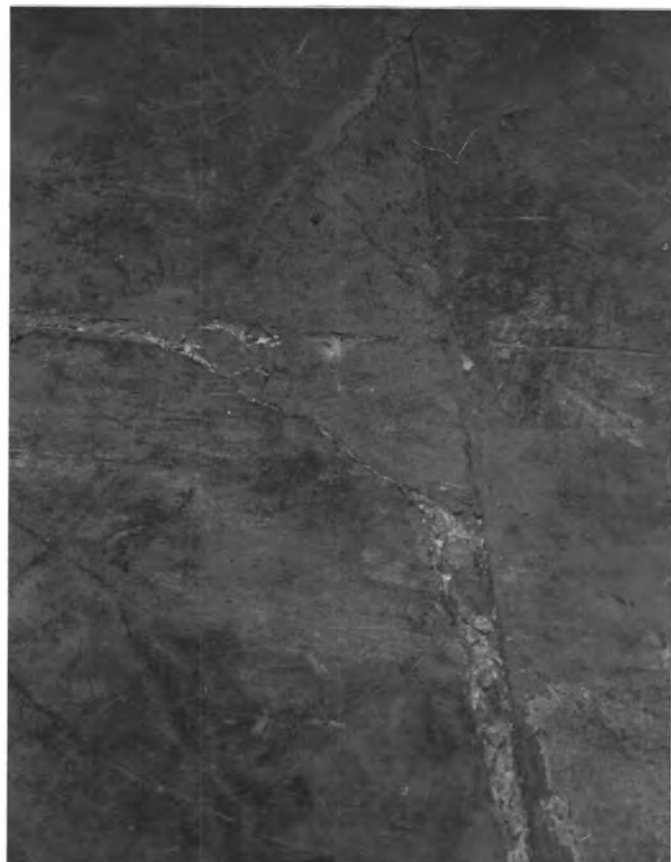
Obr. 4 Odlamování okrajů nestejně
vysokých polí

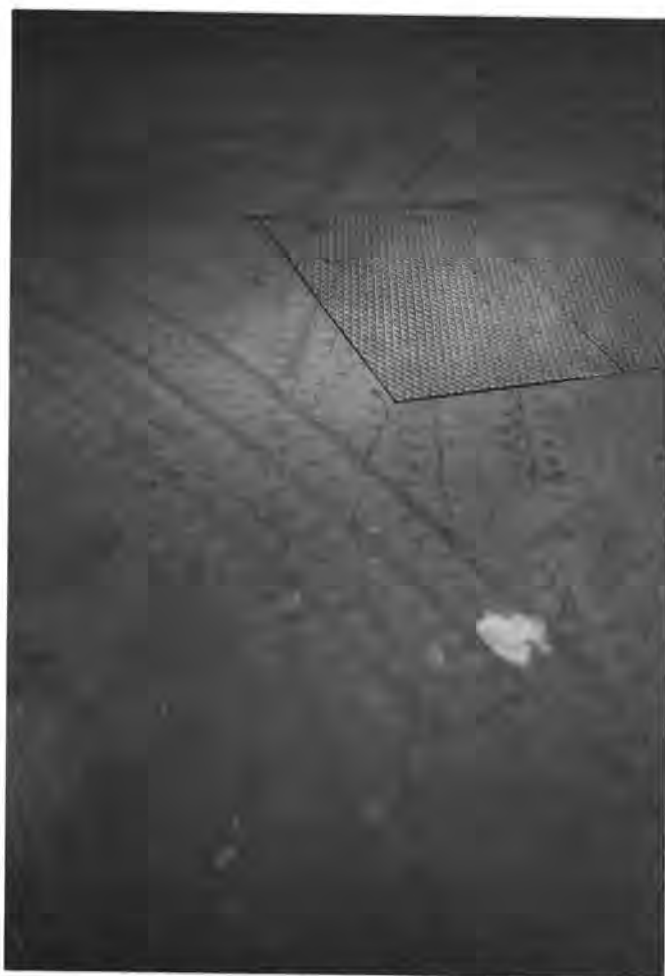
Obr. 5 Trhliny od rohů šachet

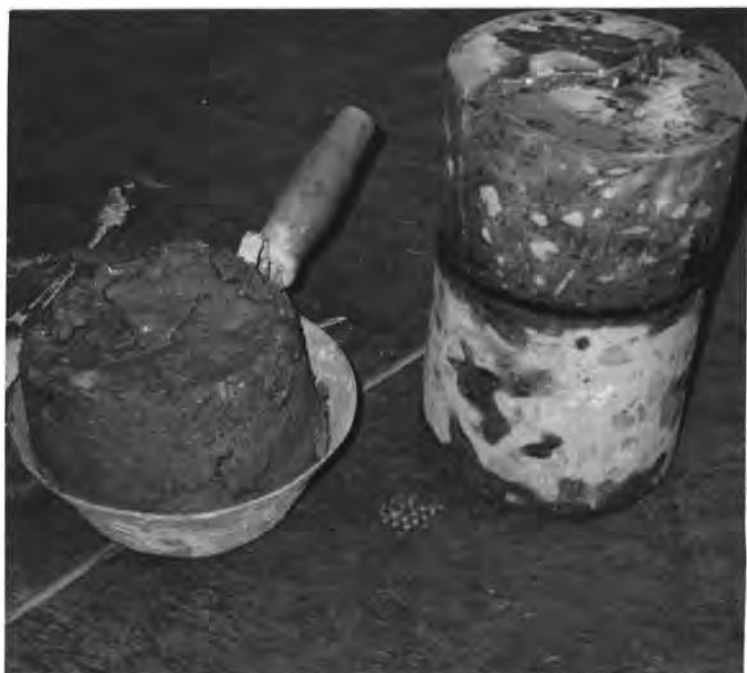
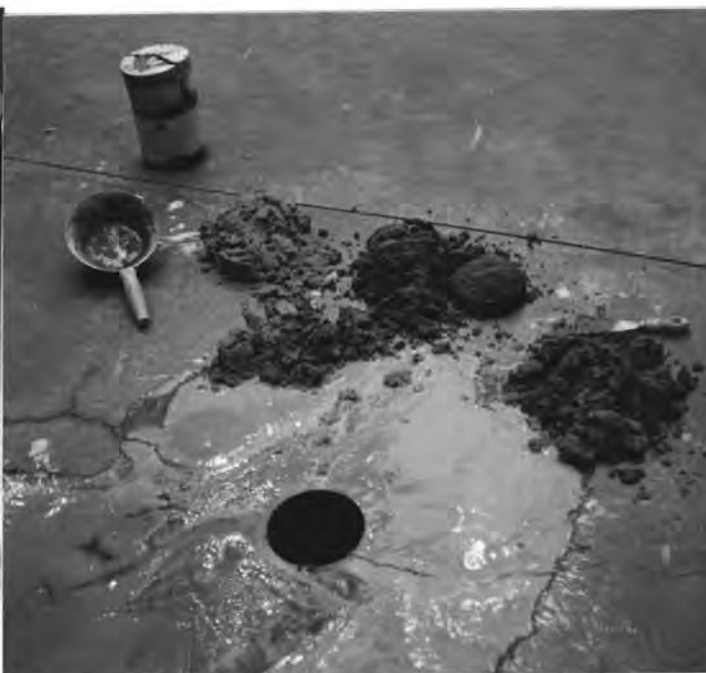
První vývrt byl proveden v poli DE - 67 právě přes trhlinu (od rohu E6 směrem k linii D ve vzdálenosti 120 cm a směrem k linii 7 ve vzdálenosti 60 cm). Bylo zjištěno (obr. 6 a 7), že

- trhlina prochází celou tloušťkou podlahy od povrchu až k izolaci

- tloušťka podlahové vrstvy nad izolací byla pouze 95 mm

- výztuž byla umístěna nad izolací 10 mm

- podkladní vrstva měla tloušťku celkem 140 mm

- vrstva pískového (nikoli štěrkového) podsypu byla 215 mm

- pod pískem se nacházela rostlá jílovitá zemina

- výztuž podkladní vrstvy se nacházela na rozhraní s podsypem.

Obr. 6 Vývrt v poli DE - 67

Obr. 7 Jednotlivé součásti vývrtnu v poli DE - 67

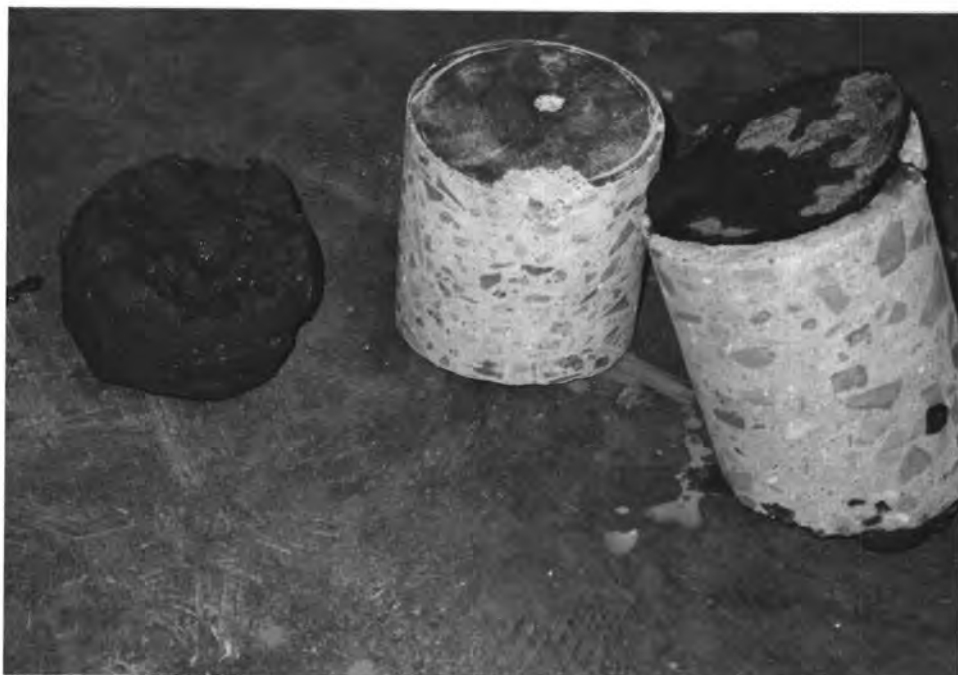
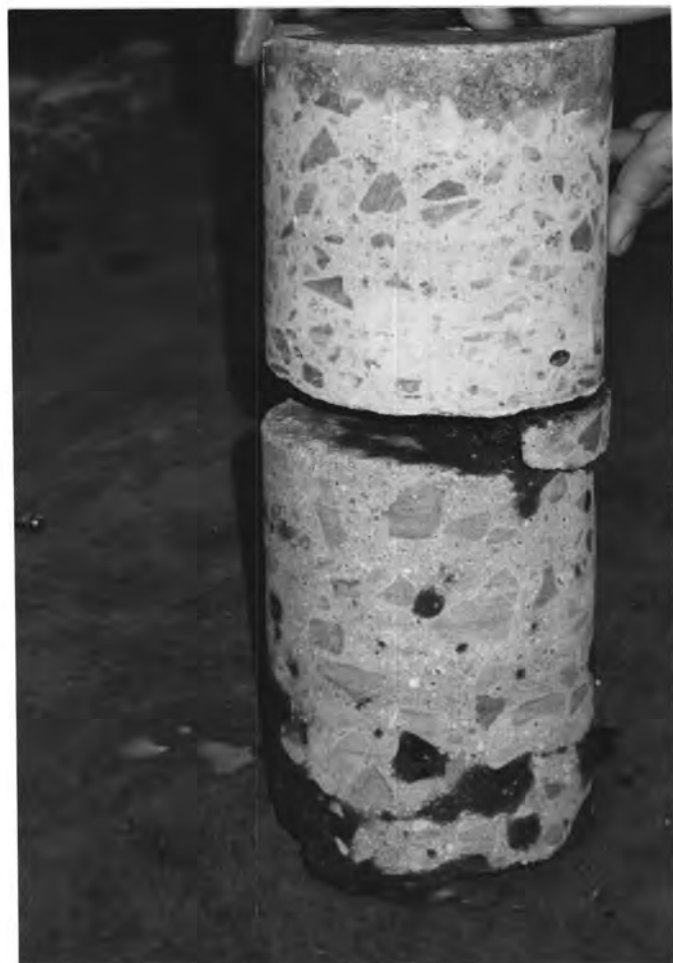
Druhý vývrt byl proveden v poli EF - 89 ve vzdálenosti 30 resp. 35 cm od rohu E8, tedy v těsné blízkosti jednak projektované konstrukční dilatace, ale hlavně v blízkosti zřetelně převýšeného okraje tohoto pole proti okraji pole sousedního. Tímto vývrtem bylo nalezeno, že

- tloušťka podlahy až k izolaci činí 145 mm
- výztuž profilu 6 mm ve vzdálenosti 70 mm byla uložena na izolaci
- tloušťka podkladní vrstvy činila 160 až 190 mm
- výztuž podkladní vrstvy nebyla nalezena
- nad izolací je vytvořena mezera o výšce cca 10 mm po celém obvodu výřezu.

Po odvrtání podlahy (tj. části od povrchu k izolaci) a vytažen vrtáku poklesla vyvrtaná část o cca 8 až 10 mm, jak je dobře patrné z obrázků 8 a 9. V podkladním betonu byl zachycen počátek trhliny, postupující od kontaktní spáry s izolací šikmo dolů (obr.9). Rovněž ve spodní části (u zeminy) prochází vývrtem podkladní vrstvy šikmo skloněná trhlina. V této sondě nebyl zjištěn žádný štěrkový podsyp.

Obr.8 ▲ a obr. 9 ➔
Vývrt v místě EF - 89

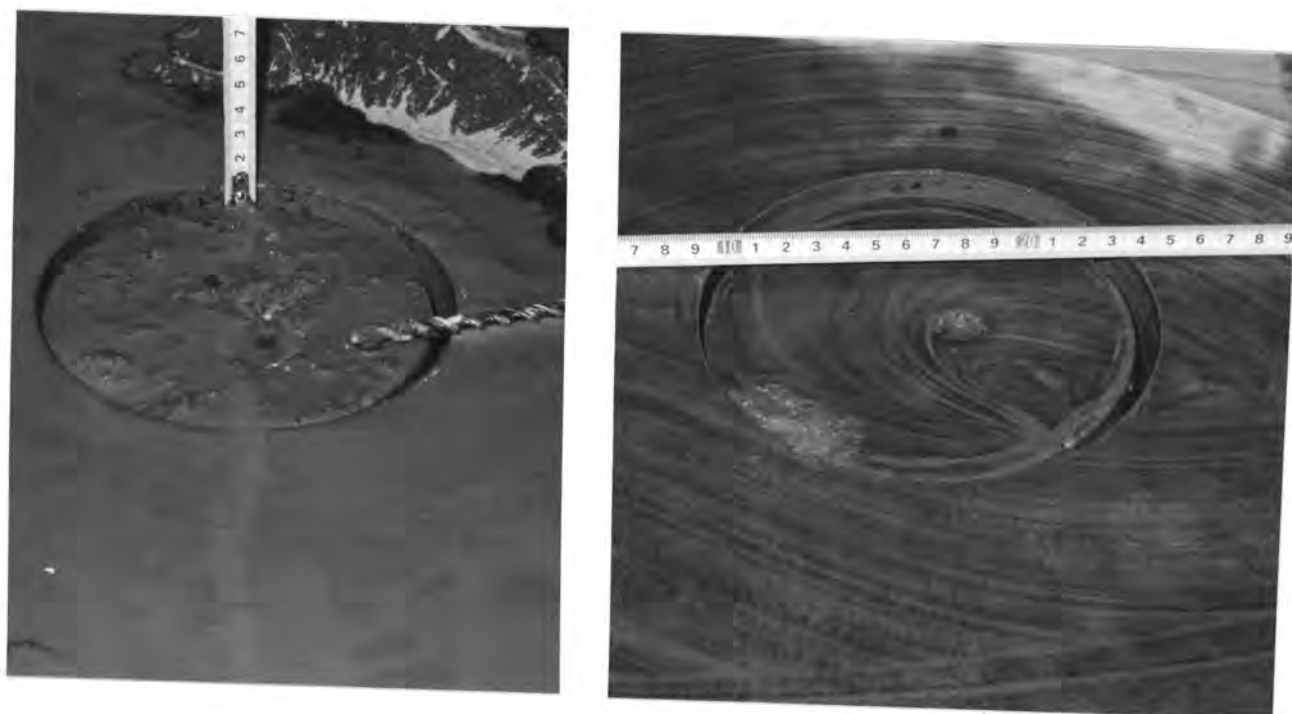
Obr. 10 a obr. 11 Pokles vývrtnu bezprostředně po vytažení vrták

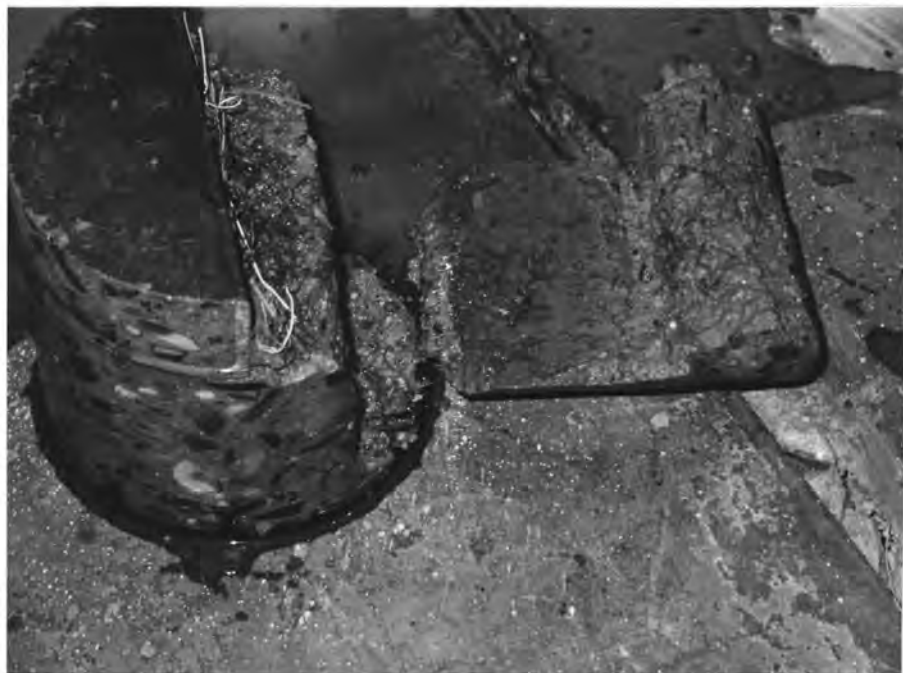
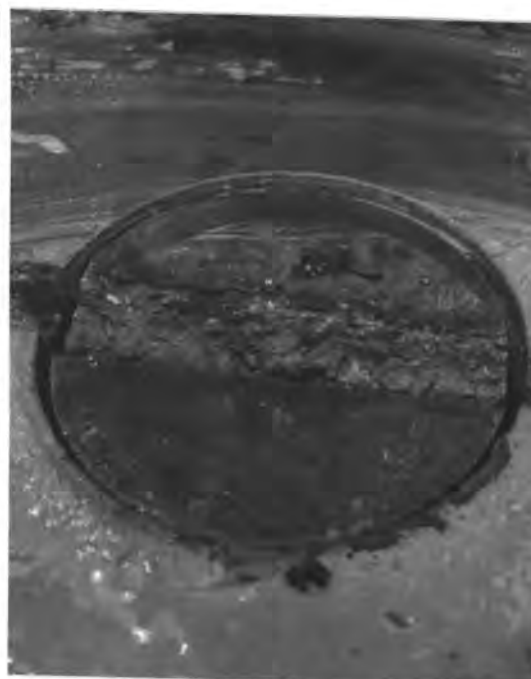
Třetí vývrt byl proveden v dilatační spáře 5 v poli GH. Zde byl proveden vývrt pouze k izolaci. Ukázalo se, že

- tloušťka podlahoviny je 145 mm
- dilatační spára je vytvořena vloženým úhelníkem 30 x 30 mm s vodorovnou přírubou zapuštěnou do jednoho z polí (■), takže u povrchu je pouze tenká část příruby. Druhé pole úhelník osazený nemá. Od úhelníku pokračuje nejdříve vodorovně, pak svisle pracovní spára, oddělující betonovou vrstvou obou sousedních polí (obr. 12)
- výztuž podlahy byla položena na izolaci
- mezi izolací a betonem podlahy je u pole bez úhelníku vodorovná mezera o výšce cca 10 mm (obr. 13 a 14).

Obr. 12 Vývrt přes dilatační a pracovní spáru 5 v poli GH
Obr. 13 Pokles vývrtu po odstranění vrtáku o cca 10 mm

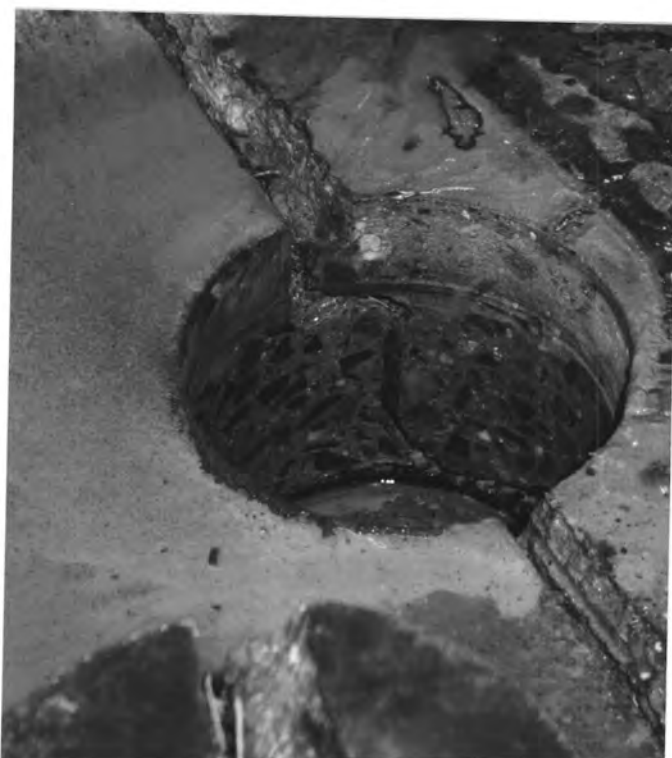
Obr.14 Pohled do otvoru vývrtu, v němž je zřetelně vidět vodorovná spára o výšce cca 10mm

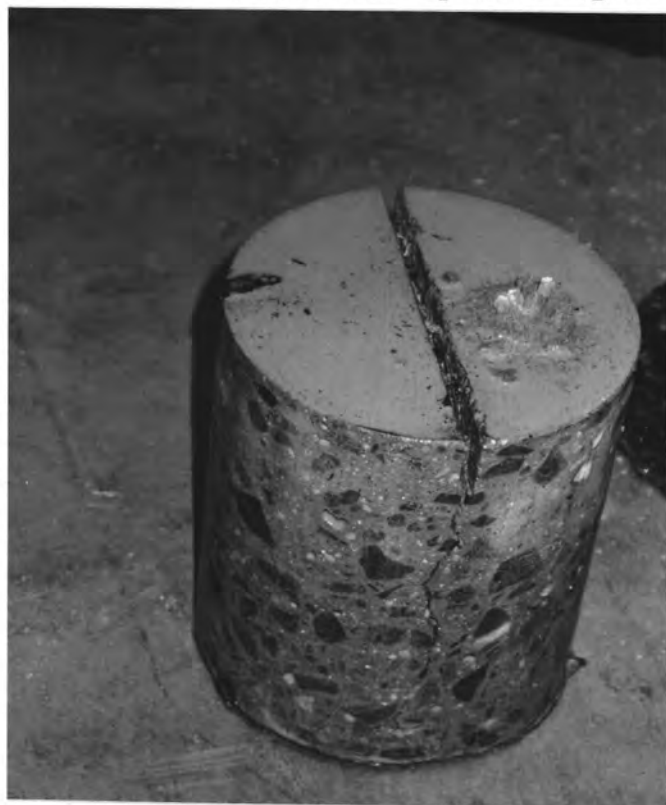
Čtvrtý vývrt byl proveden opět přes dilatační spáru 4, tentokrát zřejmě prořezávanou, opět v poli GH. Spára byla skutečně proříznuta do hloubky 20 mm, dále pak pokračuje samovolná trhлина až k izolaci (obr.15 a 16). Zde bylo dále zjištěno:

- tloušťka podlahy od povrchu k izolaci činí 155 mm
- výztuž podlahy leží na izolaci
- tloušťka podkladního betonu je 170 mm
- pod podkladní vrstvou betonu je cca 150 mm pískového podsypu.

Obr. 16 Vývrt v dilaci v poli GH - 4

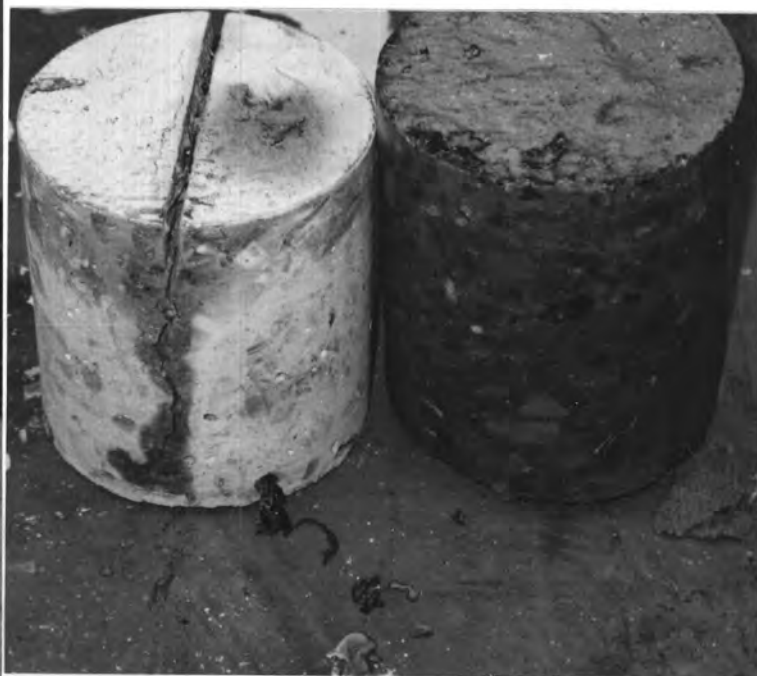
Obr.15 Proříznutá spára ve vývrtu v dilataci 4

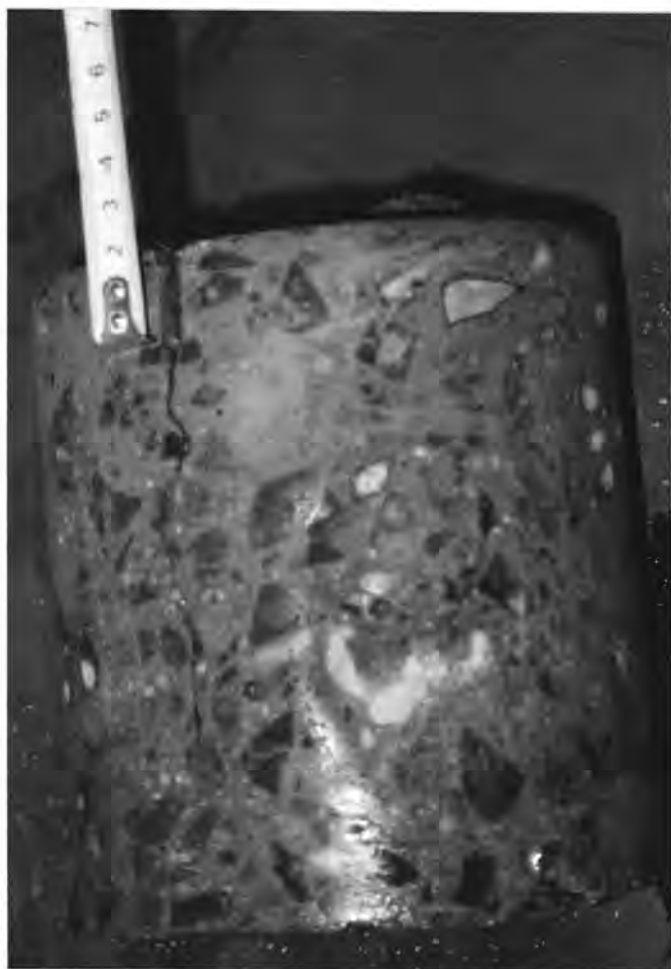
Ve všech vývrtech je patrné, že pouze nepatrná část u horního povrchu podlahy je zpevněna vrstvou malty obohacené korundovým prachem. Průměrná tloušťka této vrstvy je přibližně 1 až 2 mm. Dobře to dokumentuje i obr.17.

Obr. 17 Struktura betonu podlahy (bez cementového potěru 25mm nad izolací a bez cementového potěru s karborundem v tl. 50 mm)
