Znalecký posudek
o příčinách poruch podlahy v prostorách kuchyně a
syntetických podlahovin v hlavním objektu [REDACTED]
[REDACTED] a o způsobu rekonstrukce + Zkušební proto-
kol o výsledku zkoušek odtrhové pevnosti
10 + 5 stran **7. 5. 1998 + 8. 7. 1998**

Znalecký posudek

o příčinách poruch podlahy v prostorách kuchyně a syntetických podlahovin v hlavním objektu [REDAKCE] a o způsobu rekonstrukce.

Zkušební protokol

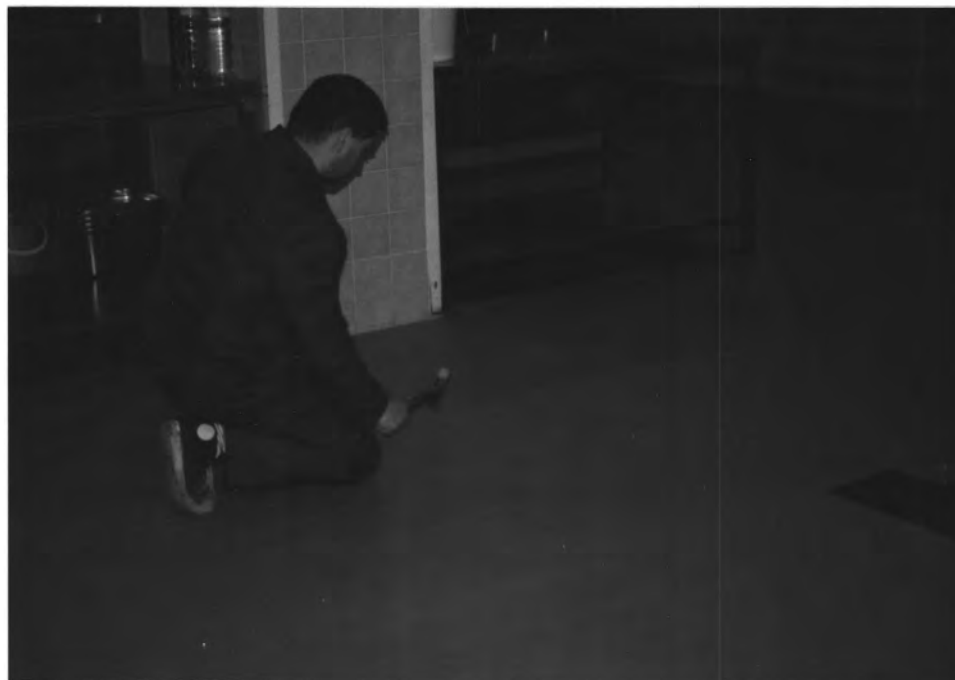
Obr.1

Prohlídkou a místním ohledáním bylo konstatováno, že téměř v celé ploše kuchyně je podlaha jako celek nebo některá z jejích vrstev nepřilnutá k podkladu (na poklep zní dutě) a umožňuje tedy jisté deformace pod zatížením nebo/a teplotní dilatace. V určité části podlahy (odhadem cca 30 %) je podle zvuku při poklepu zřejmé, že není přilnutá podlahovina k betonovému potěru. To je na řadě míst potvrzeno i oddělením a vyboulením povrchové vrstvy podlahoviny od její spodní, polymermaltové části (obr. 1).

Poruchy podlahového systému jako celku jsou způsobeny nevhodnou kombinací cementového potěru, plovoucího na asfaltové vodotěsné izolaci (nebo jejich zbytcích) a nepřipojené polymermaltové podlahoviny nevhodného složení.

Poruchy syntetické bezespáré podlahoviny (nepřilnutí k podkladu, rozklad polymerbetonové vrstvy) jsou způsobeny nedodržením shora uvedených kritérií: použitím nevhodné pryskyřice s obsahem nevhodných nereaktivních rozpouštědel pro polymermaltovou vrstvu, malým obsahem pryskyřice při použité intenzitě zpracování, nedostatečné nebo nevhodné penetraci a nepoužitím spojovací vrstvy mezi cementovým potěrem a polymermaltou. Ani dobrá povrchová vrstva, která nepochybně byla použita, nemůže tyto nedostatky nahradit, pouze poruchy podlahy oddálit.

Lze uvažovat o výměně syntetické podlahoviny na místech, kde došlo k její poruše jinou kvalitní syntetickou podlahovinou s vědomím, že časem se mohou objevovat další porušená místa a že tedy nelze vyloučit opravu na dalších místech obdobným způsobem i v budoucnosti. K takovým poruchám

Lze uvažovat zajisté i o výměně celé podlahoviny za jinou, kvalitní. To však nedoporučuji, neboť celý systém, zavedením plovoucího cementového potěru, je chybný a dříve či později by stejně byl příčinou dalších poruch - praskání podkladu a následně podlahoviny. Jinými slovy, pokud by byl zájem zabezpečit dlouhodobě s velkou jistotou bezporuchový provoz, bylo by nutno odstranit i plovoucí cementový potěr a provést úpravu jak vpředu uvedeno. Pokud by v tomto případě byla zjištěna i nedostatečná kvalita spodní vrstvy cementového potěru, musel by být odstraněn i ten.

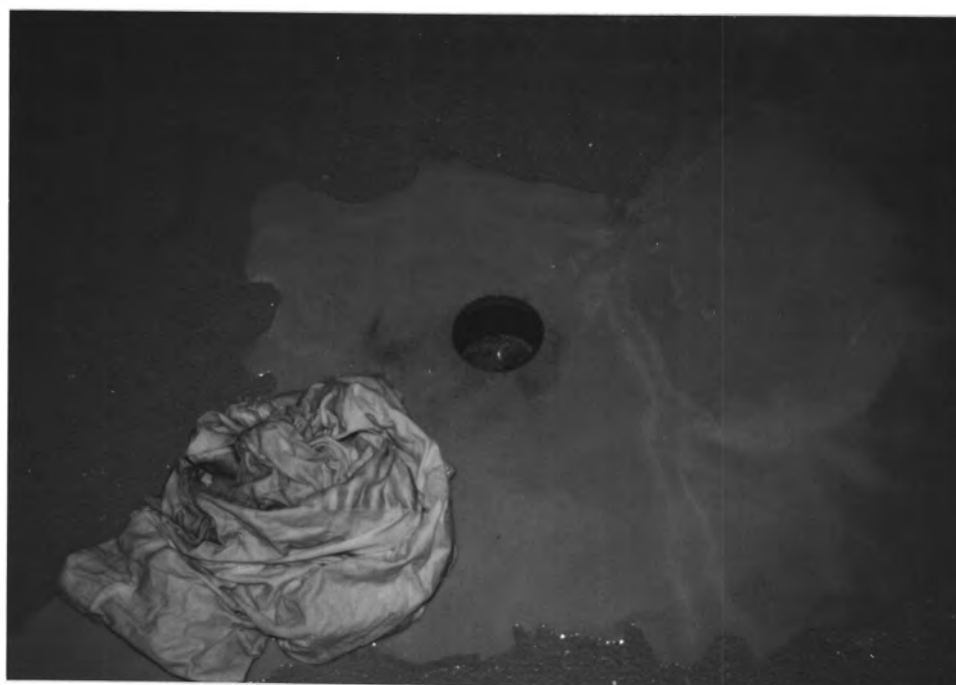
Obr. 2

- a) v části znějící dutě bez zřejmých povrchových defektů (vývrt přes celou hloubku cementového potěru) (obr. 2)
- b) v části znějící dutě se zřejmým povrchovým defektem (výdutí) (obr. 3)
- c) v části znějící zdravě (odtrhová zkouška) (obr. 4)

ad a) skladba shora:

- 3 mm hutná světle béžová epoxidová podlahovina nejspíše bez nereaktivních rozpouštědel, složená ze stěrky s posypem křemičitým

pískem zrnitosti cca 0,6 mm a uzavíracího světle béžového nátěru - bez vady, prvotřídní kvalita.

- cca 6 - 8 mm vrstva značně porézní světle šedé epoxidové polymermalty s relativně malým množstvím pojiva (poměr menší než 1:10) bez spojovací vrstvy, nejspíše na bázi ChS 517 (bez rozboru nelze s určitostí stanovit)

- 36 - 38 mm cementový potěr, ve spodní polovině s rozptýlenou výstuží

- asfaltový nátěr či tenkovrstvá izolační vrstva na asfaltové bázi, tvořící dokonalou separační vrstvu od spodního cementového potěru.

Při odvrtávání se vzorek oddělil v této separační vrstvě.

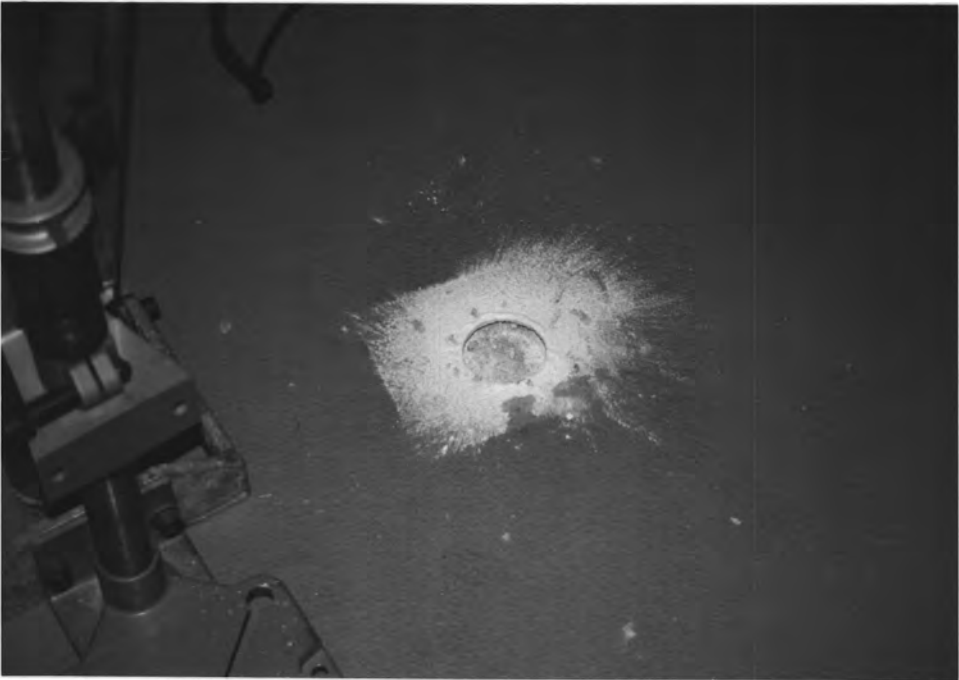
Obr. 3

ad b) vzorek se při odvrtávání oddělil v polymermaltové vrstvě (nulová tahová pevnost). Horní vrstva stejná jako ad a), bez závad. Polymermaltová vrstva velmi porézní, oddělená v tl. 2 -3 mm od zbývající části, měkká silně zapáchající akryláty. S největší pravděpodobností použita pryskyřice ChS Epoxi 513 (s přísadou cca 30 % akrylátu jako nereaktivního ředidla) nebo ChS Epoxi 514 (s přísadou cca 15 % akrylátu jako nereaktivního ředidla). Nelze vyloučit v této vrstvě hydrolizační příp. jiné rozkladné procesy, způsobené přítomností vlhkosti v podkladu po nepropustném uzavření povrchu.

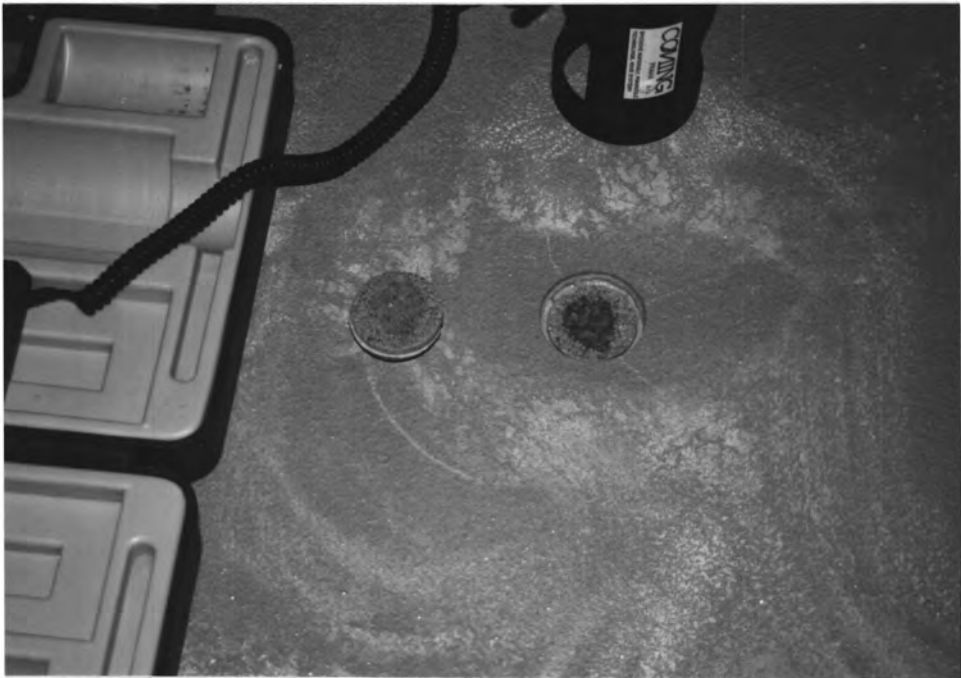
Obr. 4

ad c) Povrchová i polymermaltová vrstva obdobná jako ad a). Nepřítomnost spojovací vrstvy při velmi malém množství pojiva v polymermaltové vrstvě vedla k oddělení ve styčné spáře mezi cementovým potěrem a polymermaltou při napětí 0,39 MPa, tedy výrazně méně než předepsaných min.1,5 MPa.
