Znalecký posudek
o příčinách poruch bezspárých syntetických pod-
lahovin v objektu [REDACTED]

21. 2. 2000

Ing. Dr. Richard A. BAREŠ, DrSc.

Z n a l e c k ý p o s u d e k

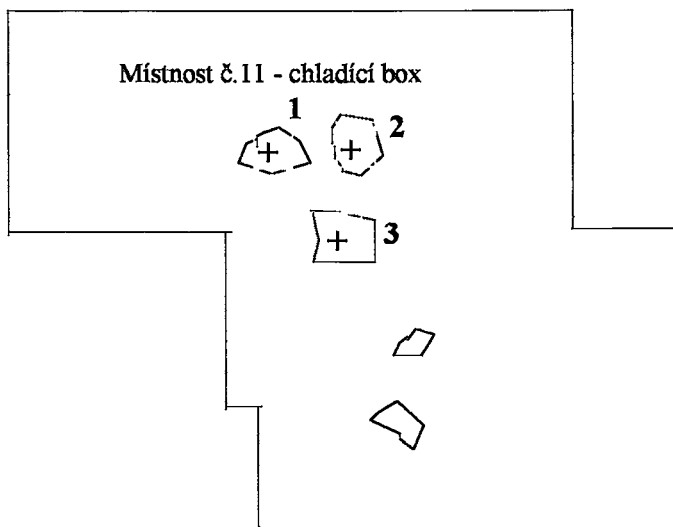
SCHEMA ZKUŠEBNÍCH MÍST:

b/ beton je v různých místnostech značně rozdílné kvality: betonová mazanina v místnosti č. 11 nedosahuje ani zdaleka požadovaných hodnot pro aplikace syntetických podlahovin (navíc ještě v místnosti s trvale nízkou teplotou), zatímco betonové dlaždice o tloušťce ca 6 cm (v místnostech 1 a 2) jsou z vysoce kvalitního betonu, i když jsou uloženy jen do ne příliš pevné malty. I zde však je beton silně promáčen.

Zkušební místo č.	Počet odrazů celkem	odrazů vyloučených	Pevnost R_{be} ^{*)} (N/mm ²)
1	5	0	12,0
2	6	0	13,0
3	6	0	13,0

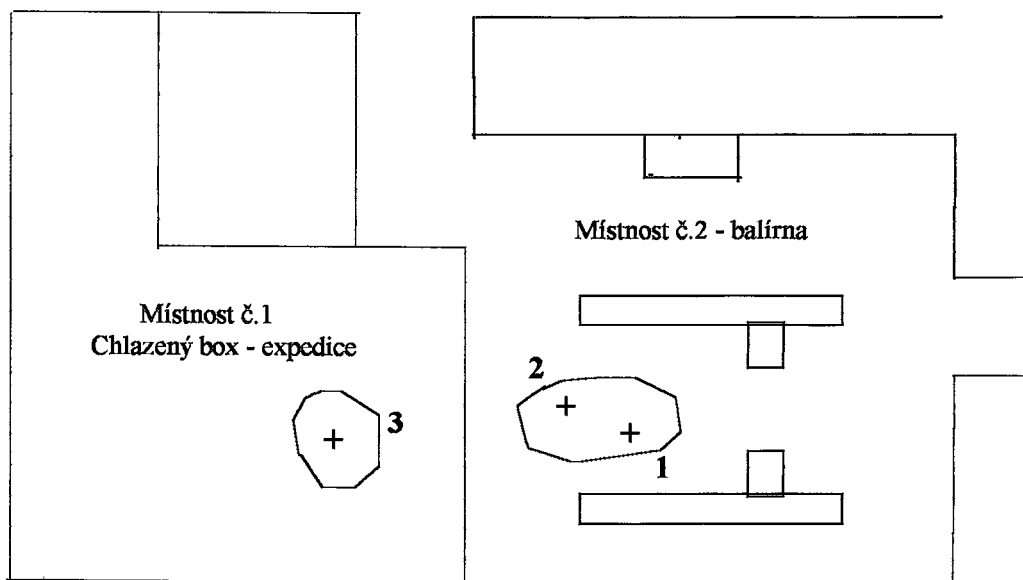
SCHEMA ZKUŠEBNÍCH MÍST:

Zkušební místo č.	Počet odrazů celkem	Počet odrazů vyloučených	Pevnost $R_{be}^{*)}$ (N/mm ²)
1	5	0	45,0
2	5	0	40,0
3	5	0	39,0

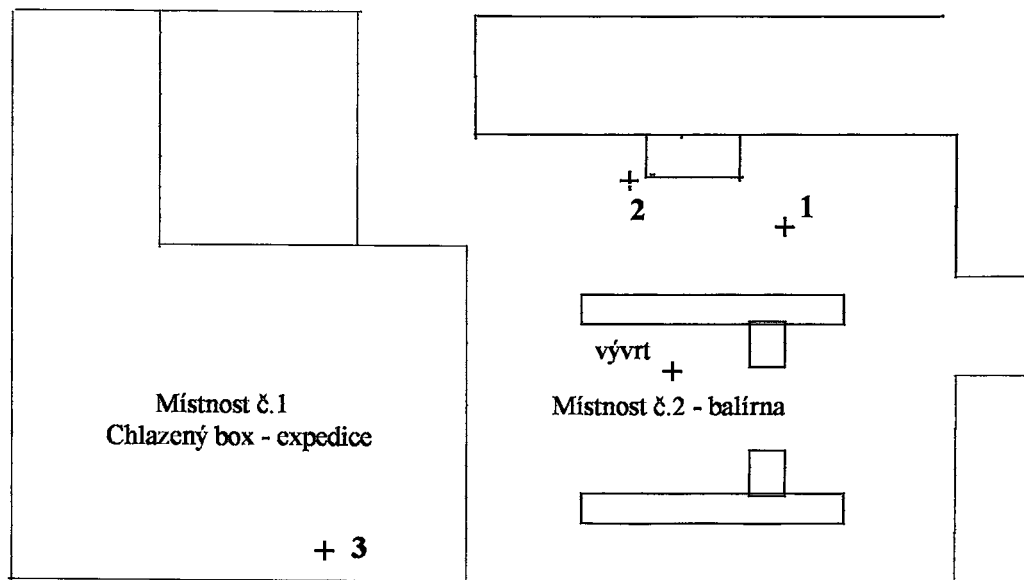
SCHEMA ZKUŠEBNÍCH MÍST:

Zkoušky odtrhové pevnosti ukázaly velmi nestejnoroďé výsledky: v místnosti č. 1 v prostoru vyvýšeném, a tedy pravděpodobně nejsušším, byla provedena jedna zkouška na opraveném úseku s dosaženou vysokou hodnotou odtrhové pevnosti, i když k odtrhu došlo mezi podlahovinou a betonovou dlaždicí, druhá zkouška na úseku s původní podlahovinou ne příliš vzdáleném od předchozí zkoušky s dosaženou hodnotou výrazně nižší, pod hodnotou předepsanou normou. V tomto případě pouze asi 60% podlahoviny bylo na dlaždicí, kde též došlo k porušení, ca 40% byl málo pevný beton (možná široká spára, možná vysprávka podkladu) a k porušení došlo v této maltě či betonu. Třetí zkouška byla provedena v místnosti 2 a odtrhová zkouška v místě nezateřovaném pojezdem vozíků (blízko stěny) vykazala dostatečnou pevnost, přičemž došlo částečně k porušení ve stykové vrstvě, částečně v dlaždicí (ca 30%).

Stěrková podlahovina po opravě („ vysprávka „) spojená s podkladní vrstvou z betonových dlaždic.

Max. napětí při odtrhu **3,35 MPa**

Při odtrhu došlo k porušení mezi podlahovinou a betonovou dlaždicí.

Stěrková podlahovina původní spojená s podkladní vrstvou.

Max. napětí při odtrhu **0,78 MPa**

Při odtrhu došlo k porušení ze 60% mezi podlahovinou a bet. dlaždicí a ze 40% v cementové maltě.

Max. napětí při odtrhu **1,95 MPa**

Při odtrhu došlo k porušení ze 70% mezi podlahovinou a bet. dlaždicí a ze 30% v cementové maltě.

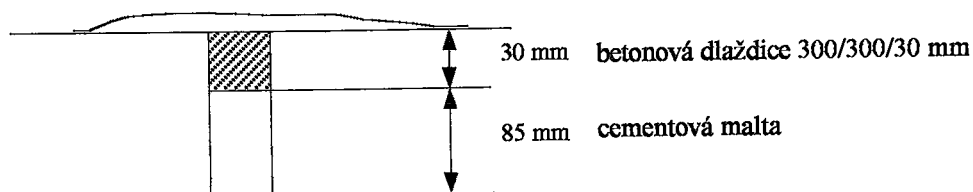
VÝVRT

Vývrtem do hloubky 50 mm a poté ručním šramováním byla zjištěna následující skladba podkladu.

Pozn.: V místě vývrtnu nebyla stěrka spojena s podkladem.

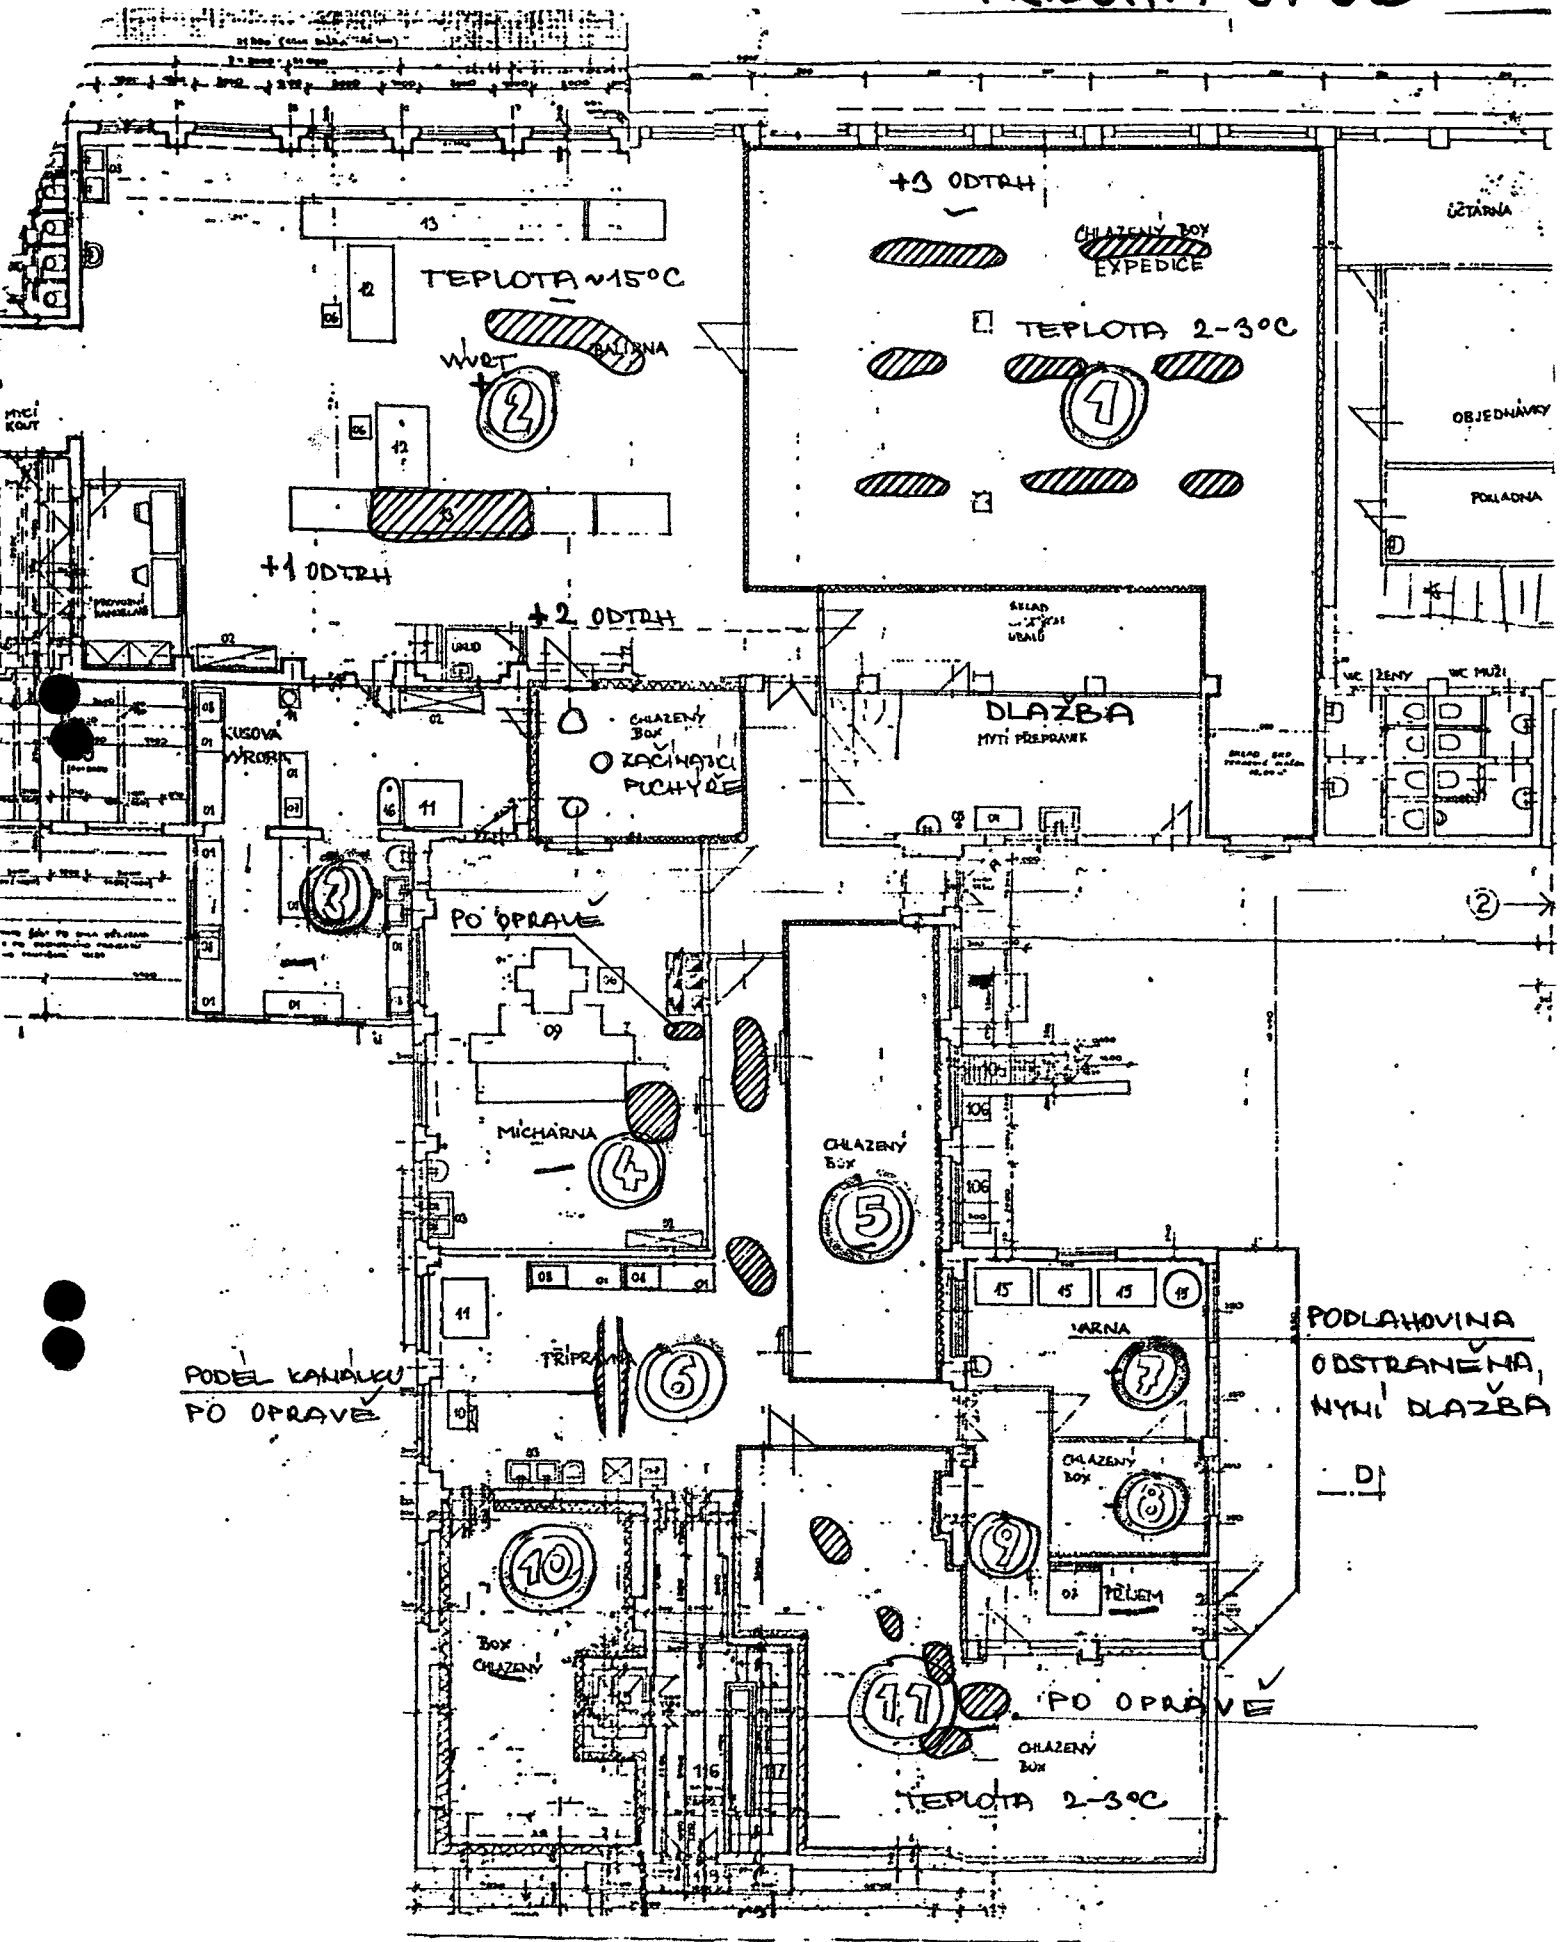
PRÍLOHA č. 3a

V dnešním stavu je podlaha pro daný provoz, který vyžaduje přísné hygienické podmínky, zcela nevhodná. Na řadě míst je odloupaná až na betonový podklad, na řadě míst je vyboulena, někde popraskaná. O současném stavu podlah svědčí schéma na půdoryse výroby, uvedené v příloze 3.

● MISTA BEZ PODLAHOVINY

Způsob opravy nebo lépe řečeno nápravy současného stavu není v lokálních opravách odulých nebo odloupaných částí, které nemohou vést trvale k bezchybnosti podlahoviny. Jediným řešením je postupně podlahovinu v jednotlivých místnostech odstranit, dokonale připravit podklad (nejlépe otryskáním), pokud to bude zapotřebí po otryskání ještě povrch odmastit účinnými detergenty a použít vhodnou penetrační hmotu do vlhkého prostředí (např. CONCRETIN HVP-O) a zasypat ji v čerstvém stavu pískem. Dále je zapotřebí použít v jednotlivých místnostech různé typy

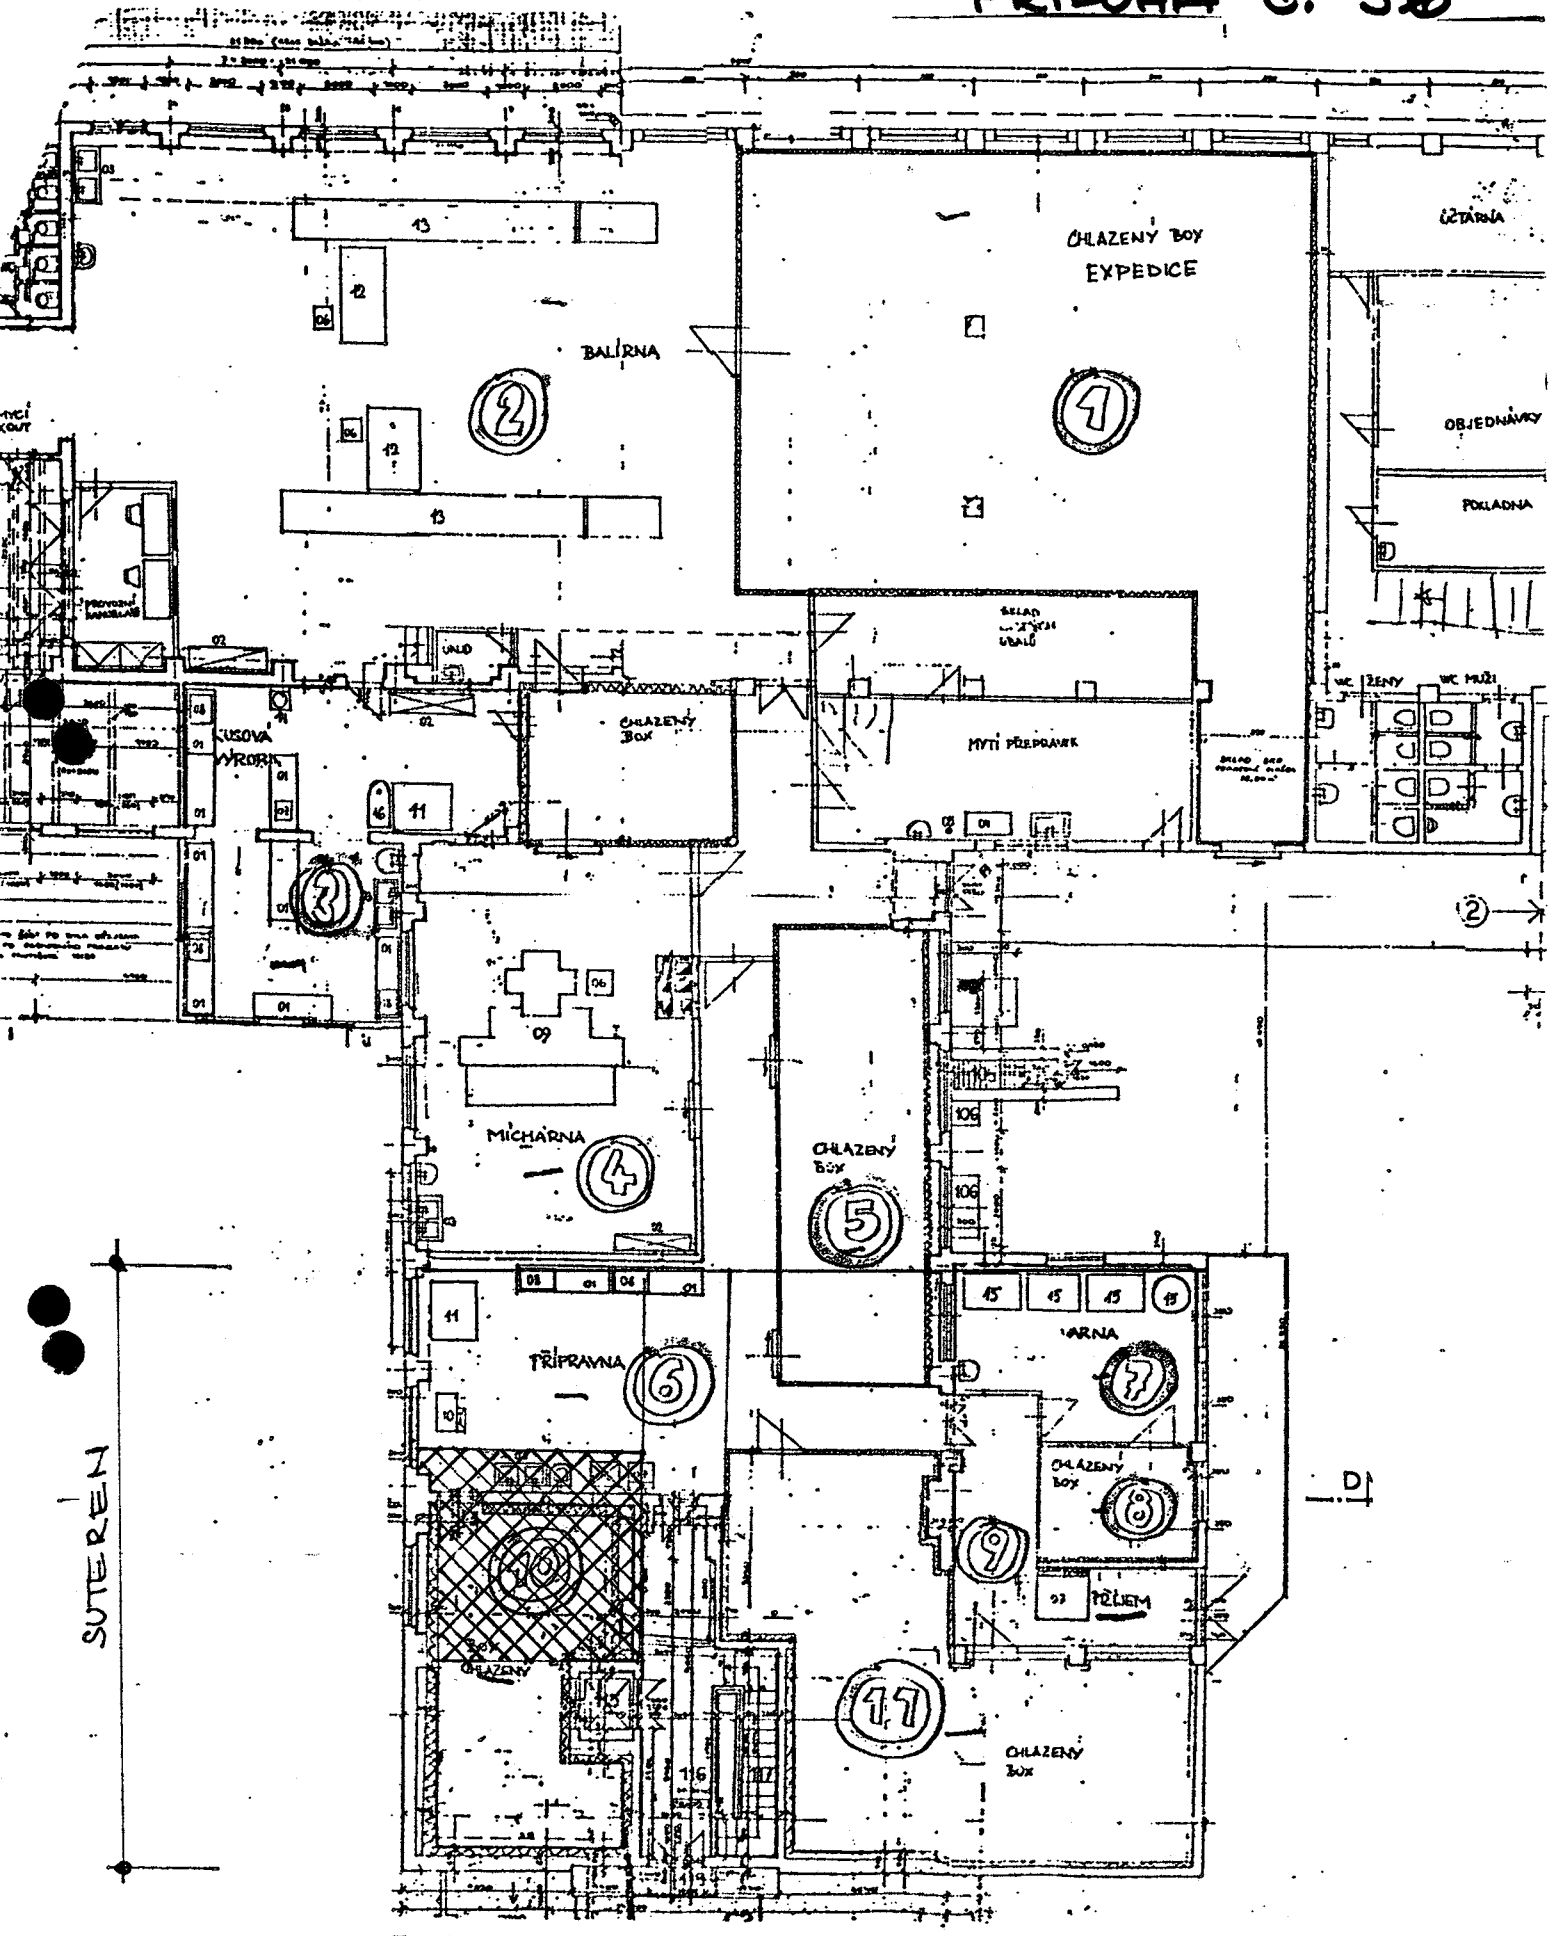
PŘÍLOHA č. 3b

PROSTOR NA JONEZY
 ÚDAJNĚ PO 5-TI OPRAVÁCH ZNOVU MÍSTĚ BEZ PODLAHOVINY
