Znalecký posudek

o příčinách poruch v podzemních garážích

Čj. Z 209/20
8.5.2000

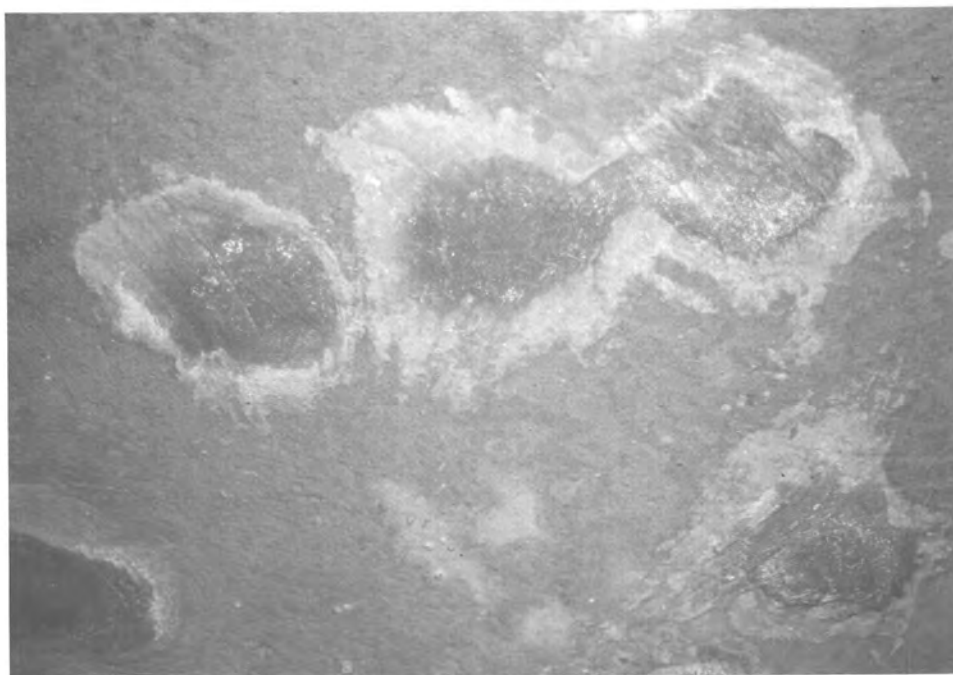
obr. 1 – Opravovaná místa betonové mazaniny se zdánlivými výrony vody

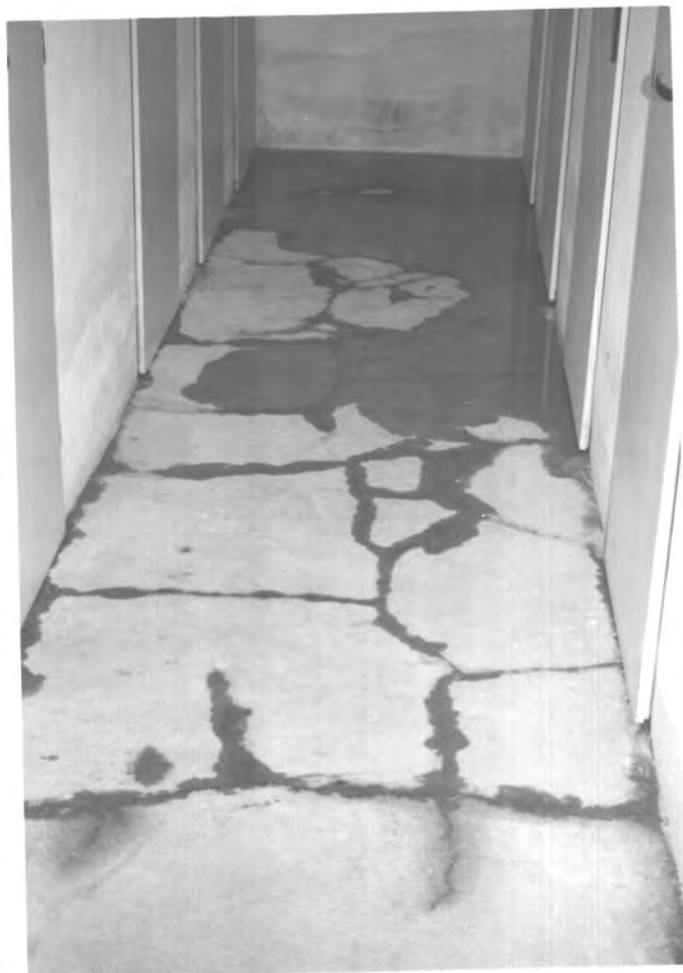
obr. 2 – Promáčená a popraskaná betonová mazanina, výron vody ve stěně

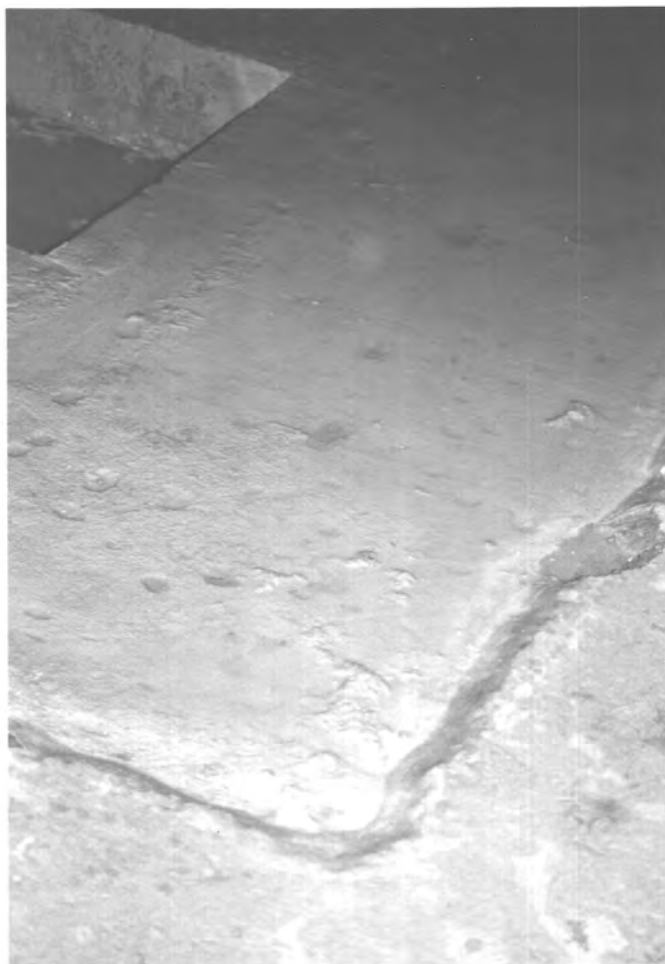
obr. 3 – Opravované trhliny v betonové mazanině

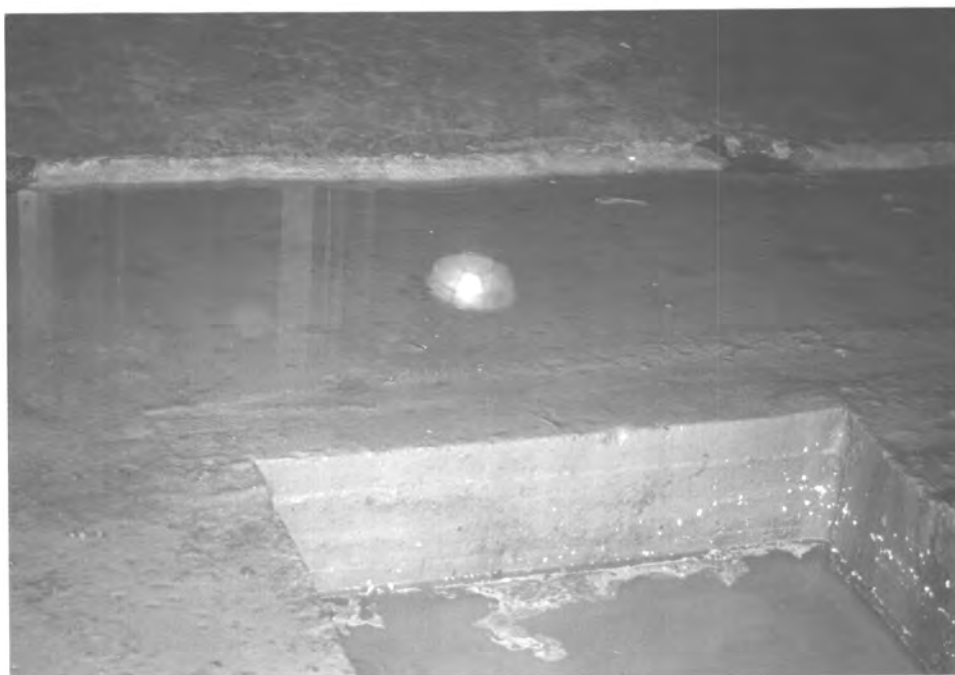
V době prohlídky byla v postatě celá podlaha a část stěn promáčeny spodní vodou, kolem stěn byla odstraněna betonová mazanina a v těchto ‚kanálcích‘ stálo přibližně 20 mm vody. Rovněž kolem čtvercové prohlubně v železobetonové desce, která snad byla zamýšlena jako jakási jímka, byla odstraněna betonová mazanina a jímka byla spojena kanálky v mazanině s obvodovými. V jímce bylo několik desítek mm vody. Na betonové mazanině nebyla pozorována (na odkrytých místech) žádná stěrka o tl. 5 mm, jak předpokládal projekt. Naopak povrch betonové mazaniny, stejně jako část stěn, byly opatřeny nátěrem hmotou XYPEX (alespoň jak uvádí objednávka p. Ing. Ludvíka, který takovou úpravu objednal u firmy Hydroizalace XYPEX-Ing. Petr Grác). Složení nátěru nebylo znalcem zkoumáno.

obr. 4 – „Jímka“ v základové desce, v okolí odstraněna betonová mazanina

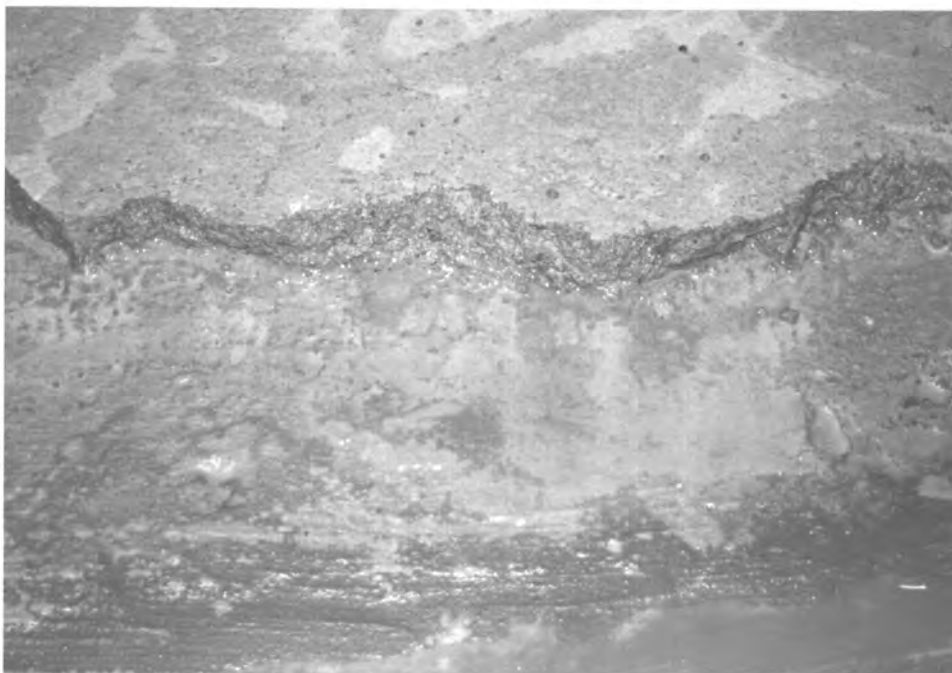
obr. 5 – Vybouraná betonová mazanina v okolí „jímky“

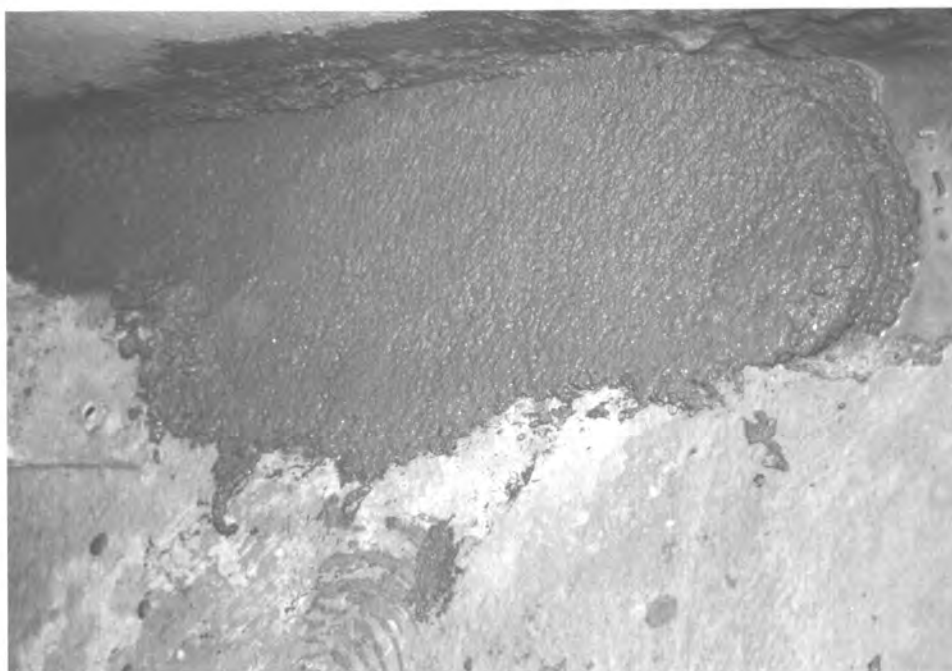
obr. 6 – Místní opravy betonové desky

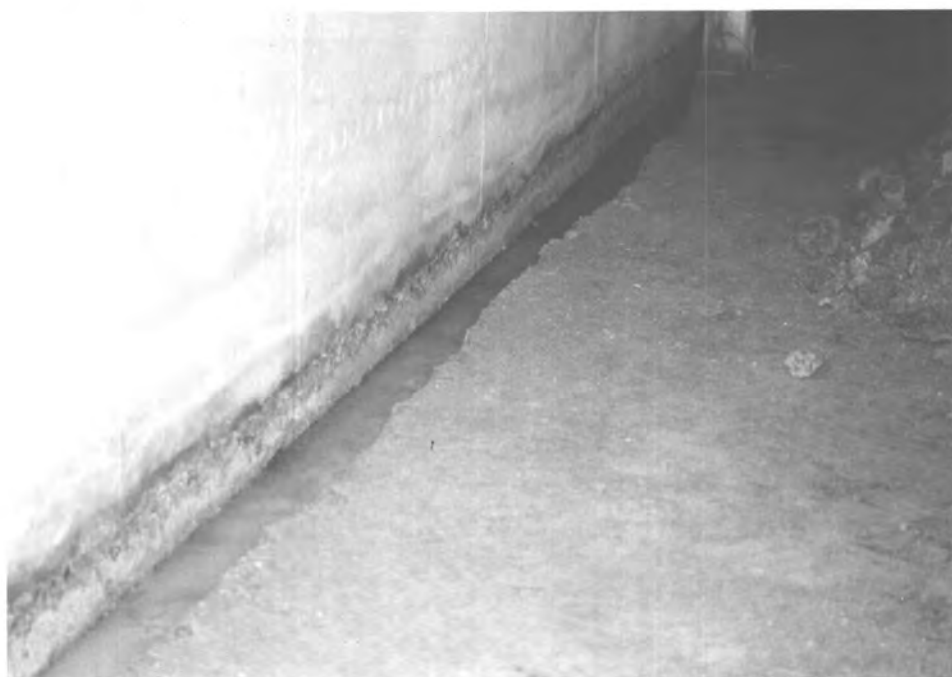
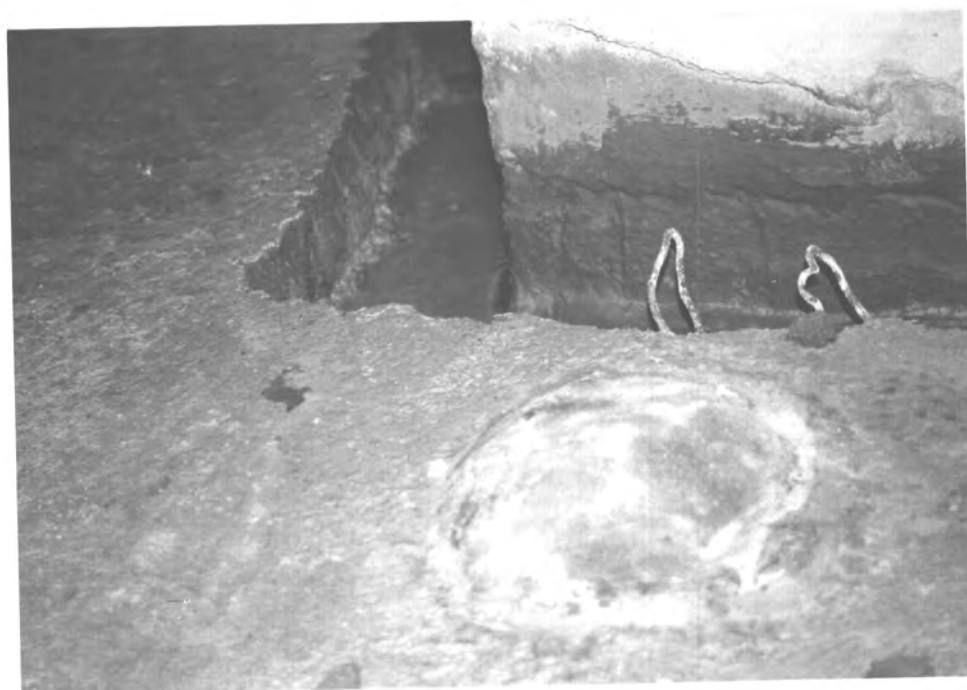
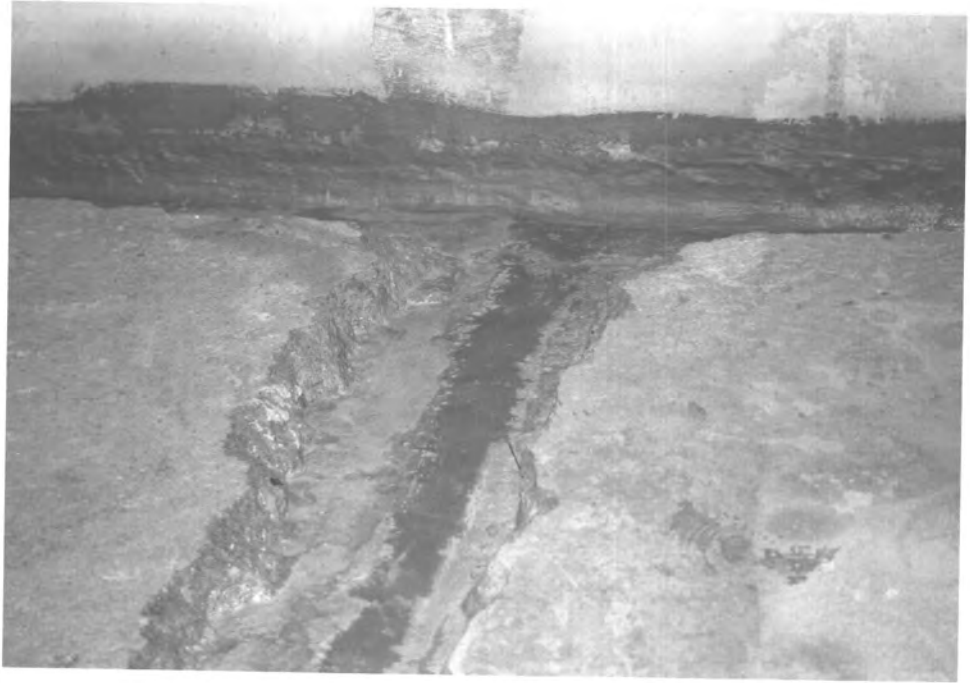
obr. 7, 8, 9 – Vybourané „kanálky“ v betonové mazanině kolem stěn a směrem k jímce

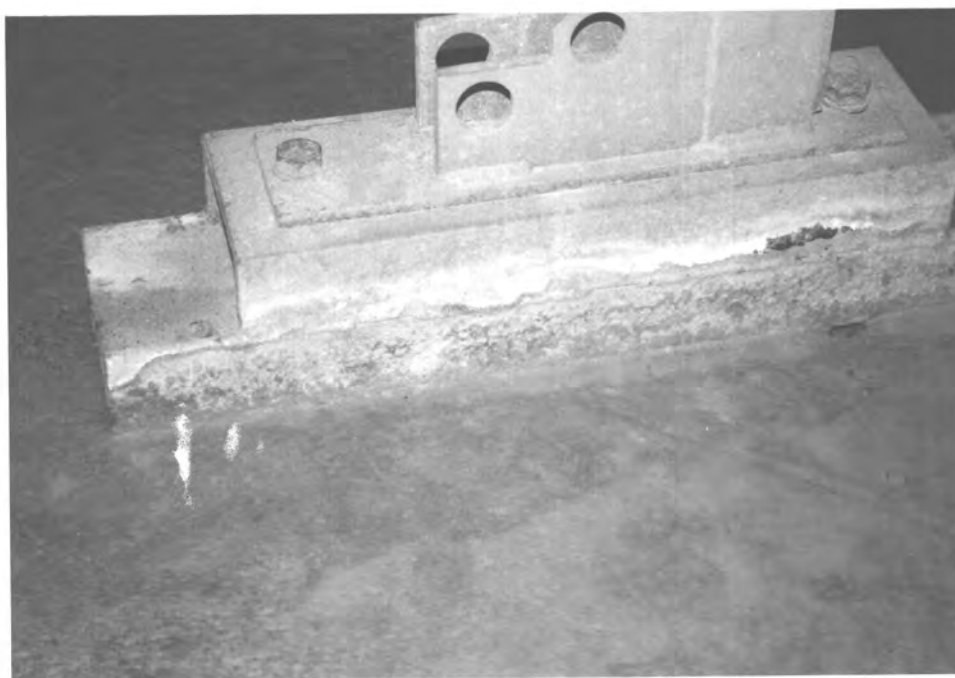
Pokud vůbec by se v daném případě podařilo technologií, používající Xypex, pronikání vody do budovy zabránit, pak by to předpokládalo především odstranit zcela cementový potěr a omítky, povrch betonu dokonale očistit otryskáním až na znělé jádro, nalézt hlavní zdroje průniku vody do budovy (což považuji mimochodem za téměř nemožné), tyto zdroje dvoufázově sanovat (s použitím materiálů a technologií k tomu určených), veškerou vodu odstranit a povrchově osušit a teprve potom započít se sanací nátěrovým systémem Xypex. I kdyby se toto povedlo, nelze zabránit kontaminaci vnějších povrchů betonu podzemními vodami, které nepochybně budou obsahovat sulfáty, a jejich známému fyzikálně korozivnímu účinku na nechráněný beton. Totéž platí o chloridech z posypových solí (chemicky korozivní účinky). Vlhké prostředí (vlhkost dlouhodobě se blíží 100% RV) navíc nepochybně bude nepříznivě působit na ocelové konstrukce garážových stání, zejména jejich ukotvení, na tak drastické korozivní působení nepřizpůsobené.

obr. 10 – Osazení ocelové konstrukce garážových stání na základové desce
