Znalecký posudek
opravy terasy rekreačního střediska

Č.j.: Z 214/2000

Znalecký posudek opravy terasy rek. střediska [REDAKCE]

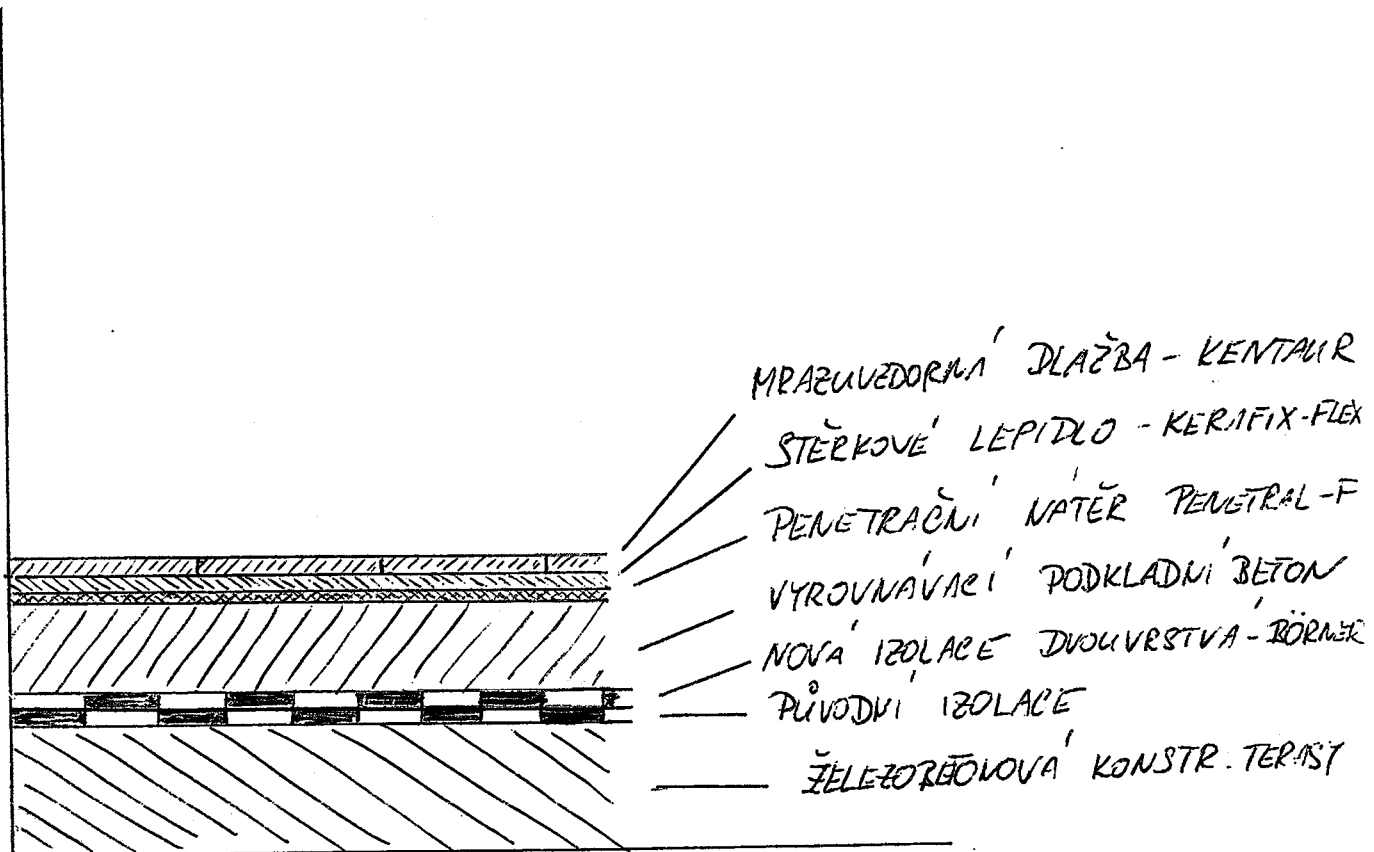
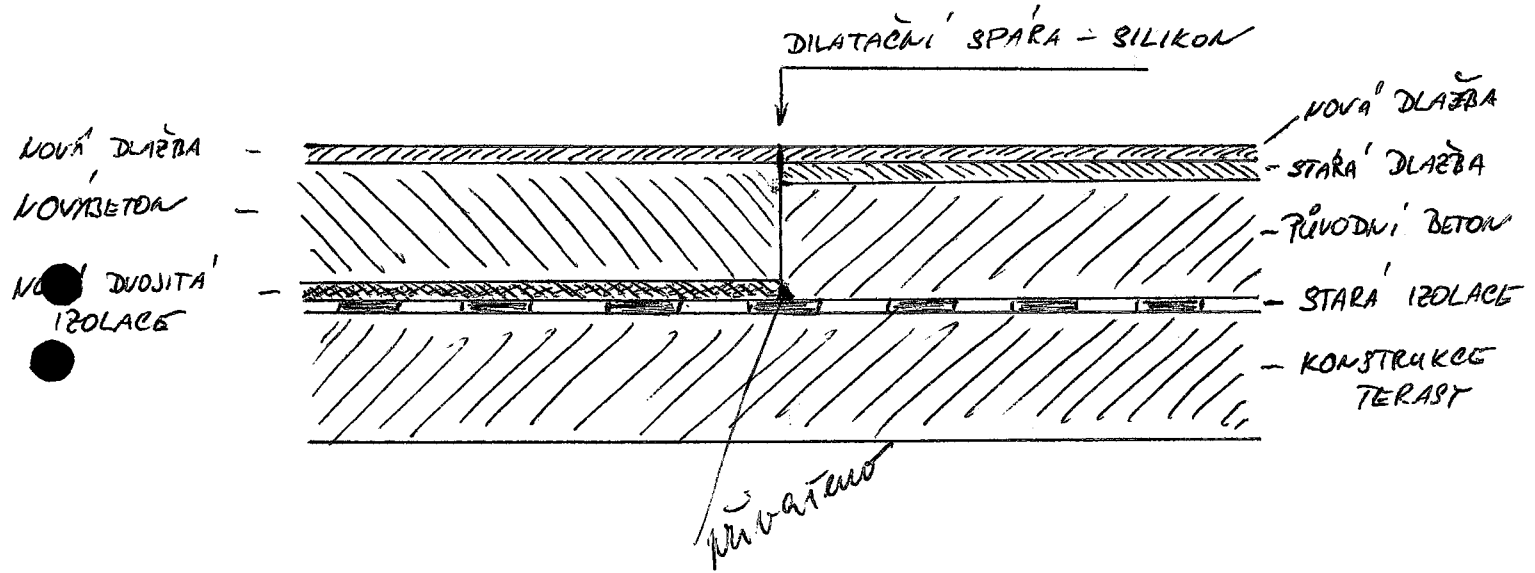
MATERIÁLOVÁ SKLADBA TERASY „HONZIČEK“

Nová, současná skladba podlahy – po odstranění všech původních vrstev až k vodotěsné izolaci – je nová dvouvrstvá vodotěsná izolace (ca 12 mm), vyrovnávací podkladní beton (údajně B 15) (ca 140 mm), penetrační nátěr Penetrol Forte, stěrkové lepidlo Kerafix – Flex (8 – 12 mm) a keramická dlažba Kentaur (9 mm), celkem ca 17 cm. Napojení na původní část jižní terasy (od komunikace ke vstupním dveřím), uložené na zemině, bylo provedeno tak, že nová vodotěsná izolace byla údajně přivařena k původní a tedy v tomto rozhraní ukončena. Na původní dlažbu byly přilepeny nové dlaždice (tím se cca o 10 mm zvýšila tloušťka podlahy).

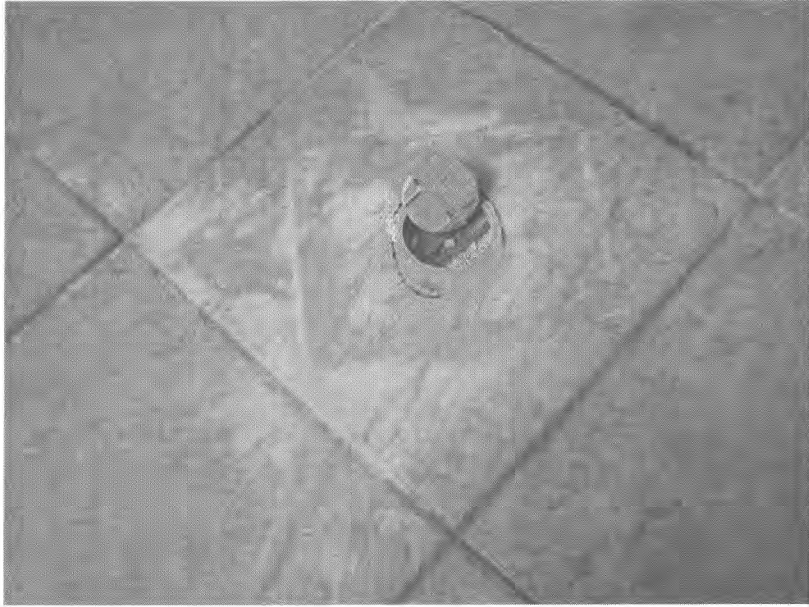
Poklepem na povrch dlaždic bylo zjištěno, že řada dlaždic v celém rozsahu terasy není plně přilnuta k podkladu (pokud vůbec).

Podkladní beton je velmi špatné kvality (nedosahuje zdaleka ani 10 MPa v pevnosti v tlaku, lze jej snadno tupým předmětem oddělovat (vývrt nelze uskutečnit), je porézní a vysoce nasákavý. Nemůže sloužit jako spolehlivý podklad pro keramickou dlažbu, lepicí tmel (i kdyby byl aplikován dokonale) nemůže na něm lpět s dostatečně velkou přídržností (pokud vůbec s nějakou). To ostatně již nyní potvrzuje výskyt velkých nepřilnutých oblastí podle dutého zvuku na poklep.

- Obr. 1 : průřez keramické dlažby terasy do podkladní betonové vrstvy
(v místě na poklep dutě znějící dlaždice)
- Obr. 2 : místo odtrhové zkoušky
- Obr. 3 : podkladní beton lze vyškrabávat majlíkem
(v údajně dodávané zavlhle betonové směsi nedošlo k řádné hydrataci pojiva)
- Obr. 4 : původně hnědý okapní žlab LINDAB pokrývá voda vytékající
z podkladní betonové vyrovnávací vrstvy pod dlažbou inkrustacemi
vyplavovaných solí
(pohled svislým směrem, o podlaží níže stejně potřísněná venkovní
asfaltová plocha)

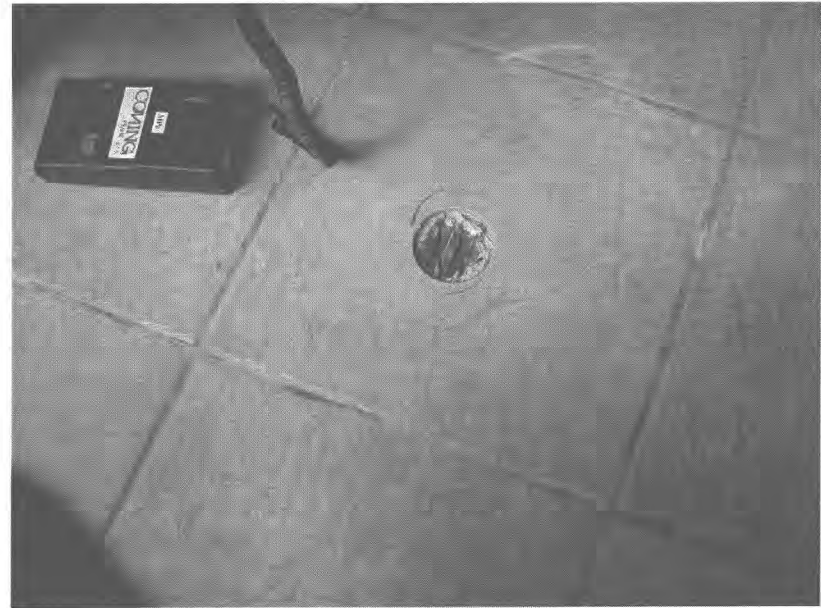
Obr. 2

Při předvrtávání zkušebních míst vrtnou soupravou P1 došlo v obou případech k samovolnému oddělení dlaždice od podkladu v kontaktní vrstvě mezi dlaždicí a podkladním betonem. Takto samovolné oddělení od podkladní vrstvy značí, že pevnost v soudržnosti je pod hodnotou **0,20 MPa**.

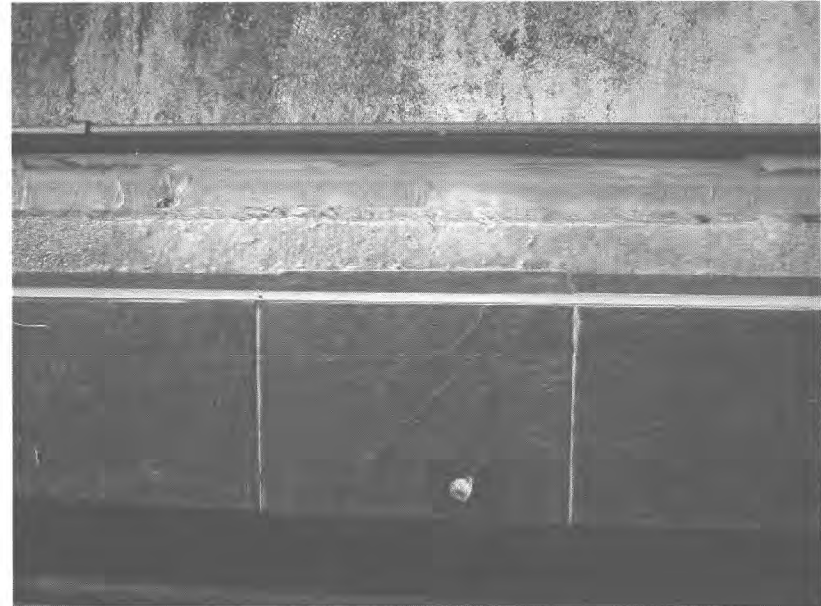
Obr. 4

Na okrajích terasy na jižní, ale především na západní straně jsou výrazné inkrustační stopy vytékající, patrně mineralizované kapaliny. V době prohlídky, přestože tento den, stejně jako předchozí, byl suchý a slunečný, vytékala (odkapávala) na jižní straně z betonu pod dlažbou na několika místech kapalina do okapního žlabu. V místech odkapávající kapaliny byly inkrustace bílé barvy ve žlabu nejmarkantnější a obdobné inkrustace byly znatelné i na podlaze na úrovni suterénu, vzniklé zřejmě ještě před osazením žlabu. Jestliže pouze na místě s největším výtokem odkapalo na 1 bm za minutu 12 kapek, z nichž každá obsahovala pouze 1 ml kapaliny, představuje to množství ca 17 l / den kapaliny. Pro délku pouze 3 m (kde odkapávání bylo nejsilnější) to znamená min. 51 l / den kapaliny, kteréžto množství musí být odněkud k okrajům terasy transportováno. Průsek takového množství vody spárami dlažby, které jsou relativně dobře spárovací hmotou zaplněny, do podkladního betonu (ještě přes lepicí vrstvu tmelu) je prakticky nemožné, i kdyby prudký a vytrvalý déšť tomuto jevu předcházel. Přítok kapaliny do podkladního betonu je třeba hledat tedy jinde.

Při výtoku z betonu se voda odpařuje a vytváří se místy i silné minerální nánosy, inkrustace, nejspíše převážně uhličitanu vápenatého či oxidu křemičitého (v rámci stanoveného rozpočtu za posudek nebylo možno provést chemickou analýzu k přesnému určení druhu odparků).
