**Znalecký posudek  
o současném stavu podlah v**

**14. 12. 2000**

Č. j.: Z 216/2000

**Znalecký posudek o současném  
stavu podlah v kuchyni pro pacienty (obj. SO 105)  
ve**

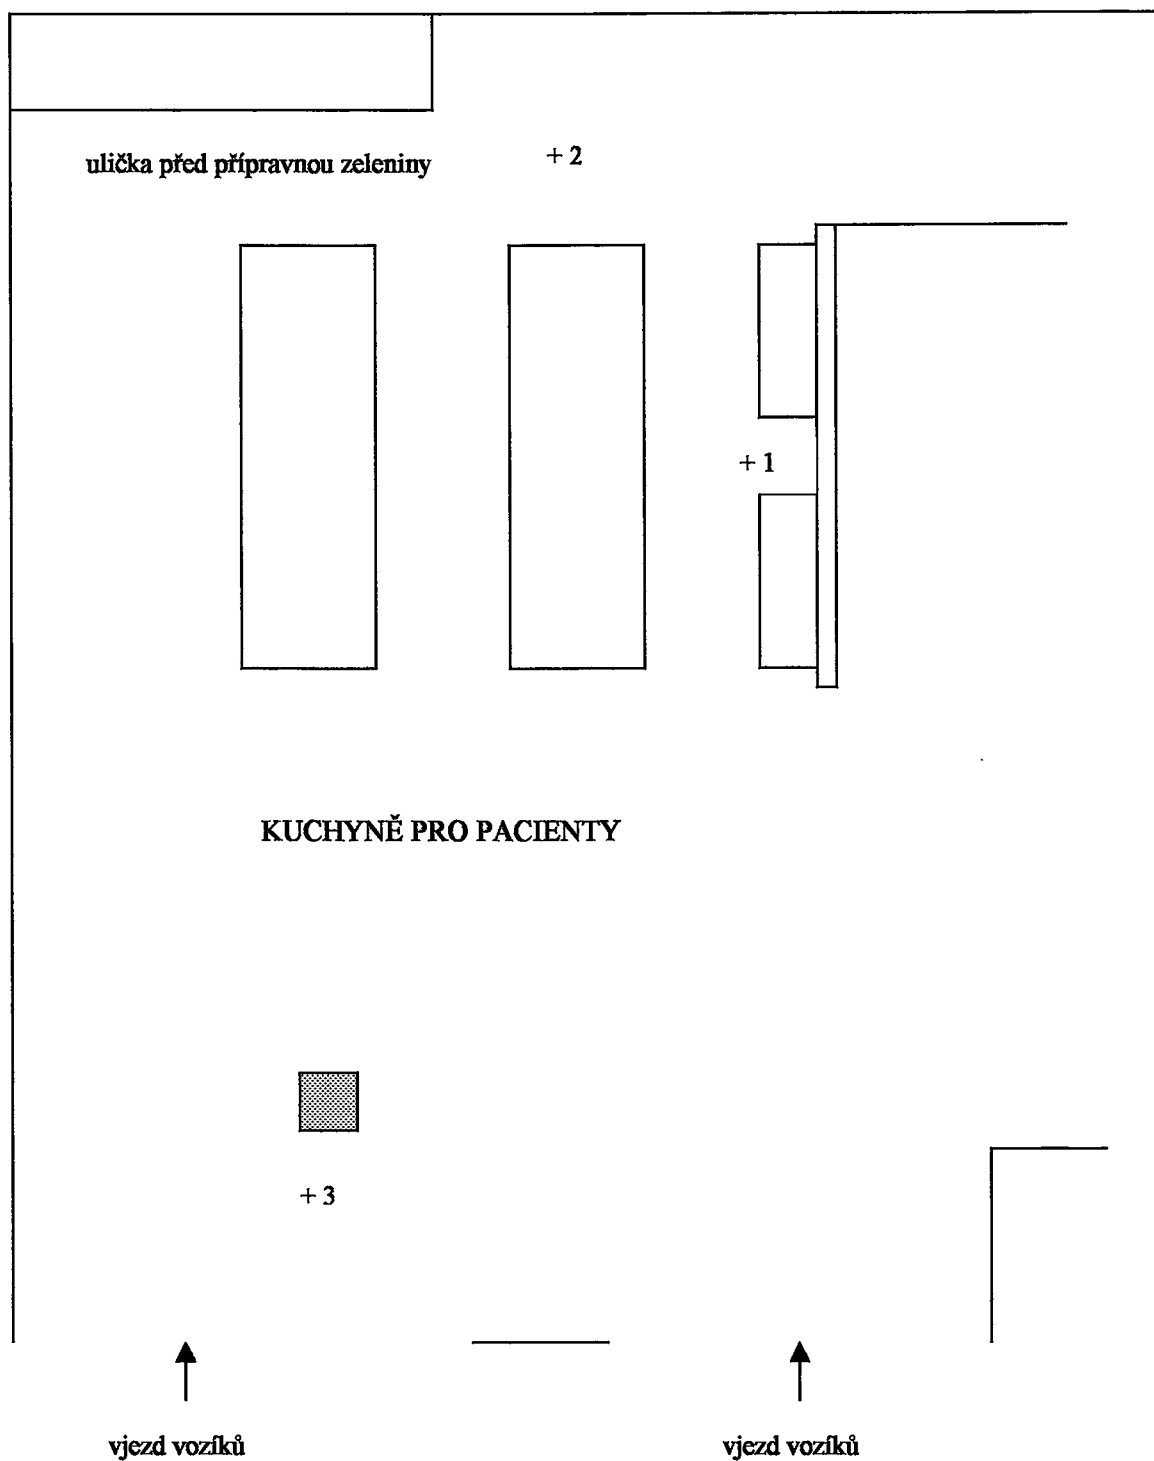
### SCHEMA ZKUŠEBNÍCH MÍST

### Odtrh č.1 :

Max. napětí při odtrhu **pod 0,1 MPa**

Odtrhová zkouška byla provedena na opravované části.

### Odtrh č.2 :

Max. napětí při odtrhu **0,41 MPa**

### Odtrh č.3 :

Max. napětí při odtrhu **0,43 MPa**
