**Znalecký posudek
o příčinách poruch obkladů ve třídách**

Čj. 229/05

Znalecký posudek

o příčinách poruch obkladů ve třídách [REDACTED]

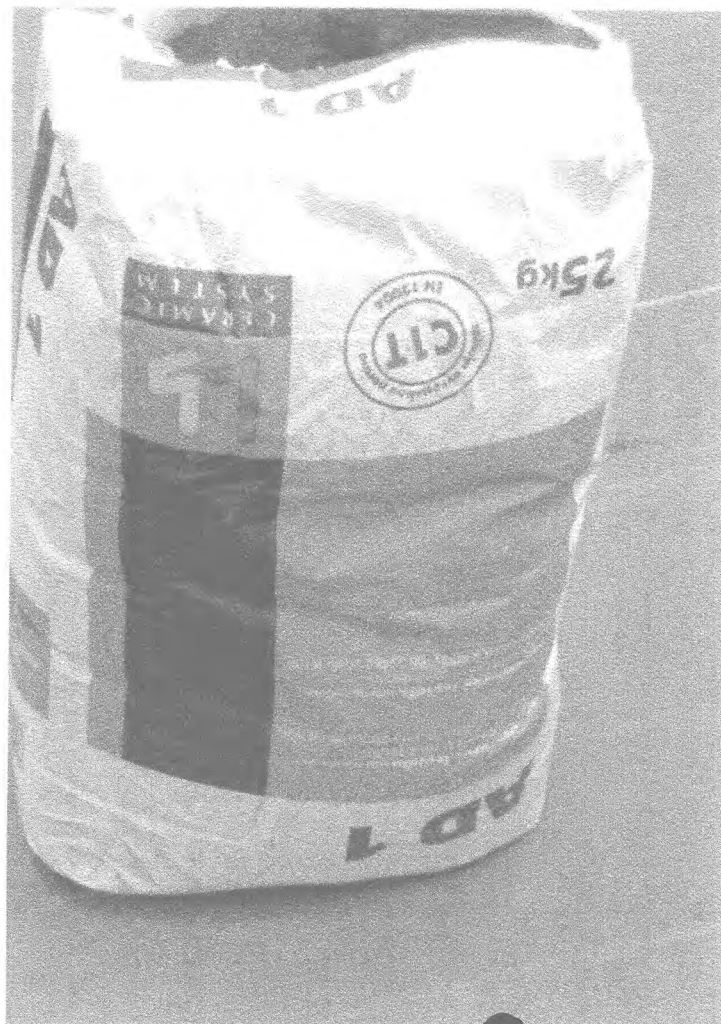
foto 2

Vzhledem k tomu, že v mezidobí byla zrušena výroba lepidla Kerafix a nahražena lepidly Cemix, bylo pro zkoušky, prováděné znalcem, použito toto lepidlo (C 1 T standard) (Foto 2). Technický list tohoto lepidla (a patrně i předchozího lepidla, jehož technický list se nepodařilo znalci získat) předepisuje kromě jiného výšku zubu zubové stěrky 6 – 8 mm, podklad nosný, čistý, vyzrálý, rovný, pevný, zbavený prachu, mastnot a jiných nečistot, otevřený čas 20 min., plná zatížitelnost po 7 dnech.

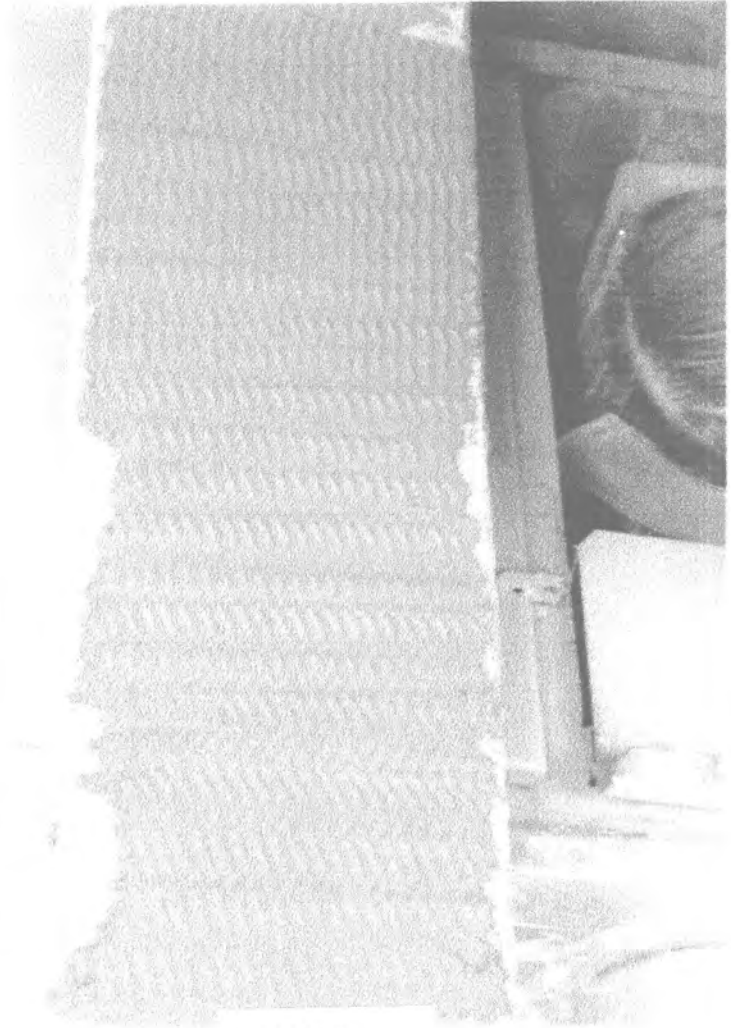
foto 3

Na betonovou desku ve svislé poloze, s hladkým, rovným, suchým a vyzrálým povrchem, zbaveným prachu a jiných nečistot (Foto 3), byla nanášena přesně podle instrukcí v technickém listu připravená malta CEMIX, typ AD 1, výrobce Čebín (Foto 4) a v zápětí po nanesení malty uloženy čtyři obkladačky, náhodně odebrané ze dvou balíků původně použitých obkladaček typ ISABELA s datem výroby 9.6.2002 (Foto 5).

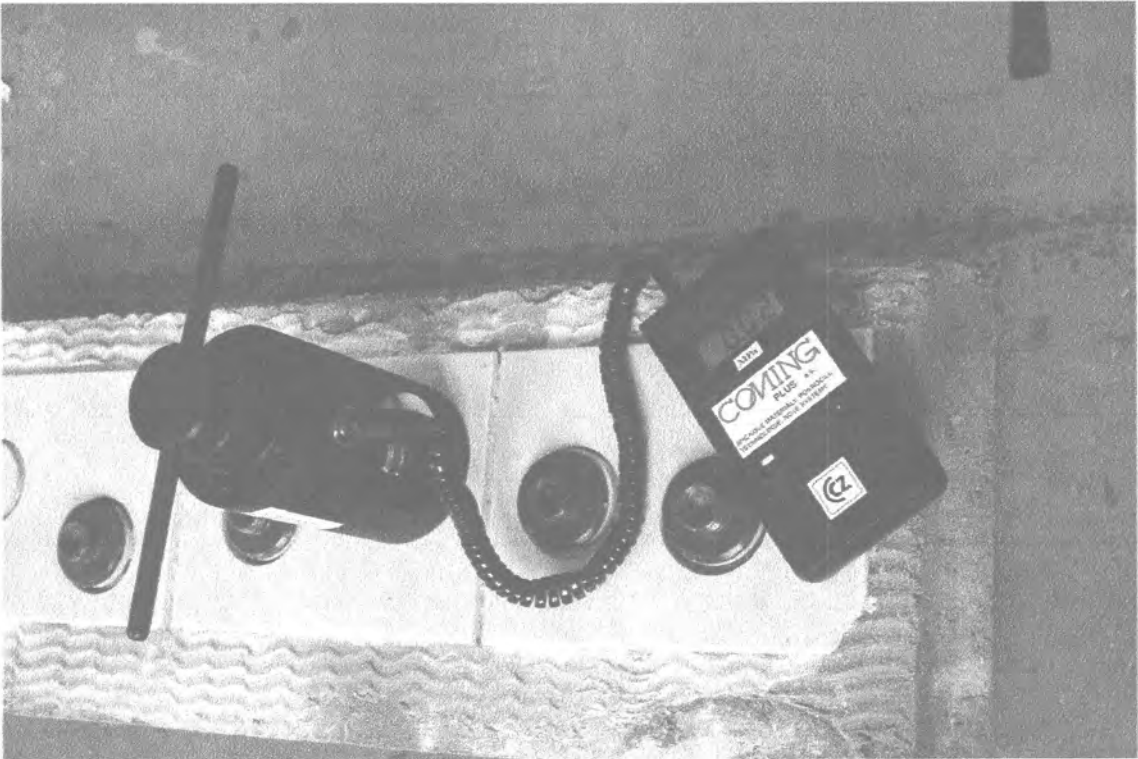
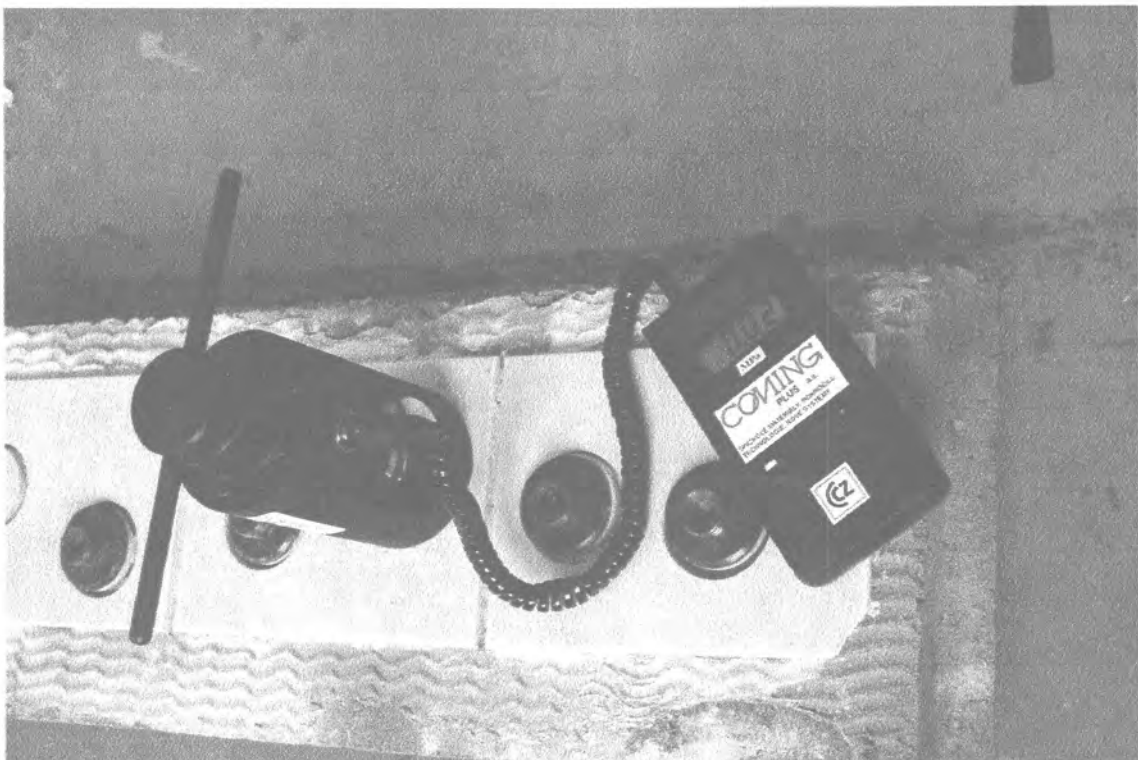
foto 6

Na každé přilepené obkladačce byly provedeny vývrty do hloubky cca 5 mm v základním materiálu o průměru 50 mm zařízením COMTEST OP – P 1-4/2 (Foto 6) , na povrch vývrtů přilepeny ocelové terče průměru 50 mm a po zatvrdnutí lepidla provedena zkouška odtrhové pevnosti k terčům připojeným přístrojem COMTEST OP 1/1 při rychlosti zatěžování pod 100 N/sec.(Foto 7). Výsledky zkoušky obsahuje další tabulka.

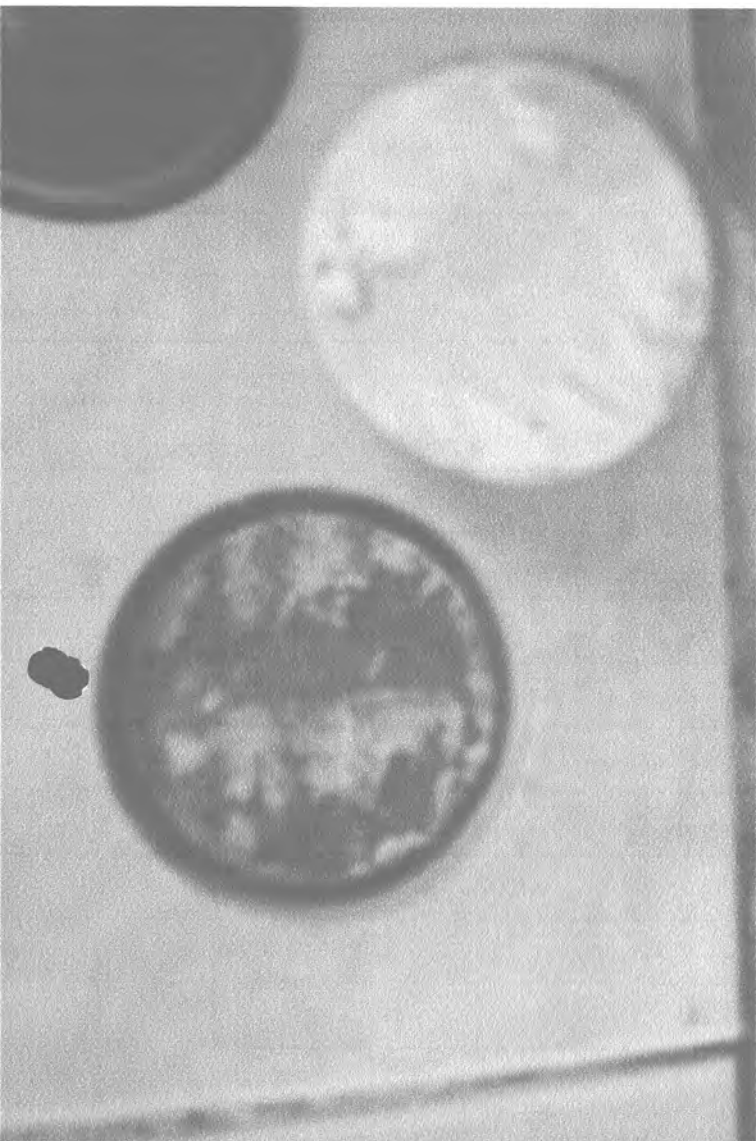
foto 8

Číslo vzorku	Odrhová pevnost MPa	Způsob porušení podle ČSN EN 12004	Poznámka
1	0,34	AF-T 97%,CF-A 3%	Na povrchu lepidla přilepen bílý prach (Foto 8)
2	< 0,001	AF-T	Odděleno při odvrtávání vzorku, povrch pod lepidlem pokryt prachem
3	0,68	AF-T	Povrch lepidla po oddělení bez stop prachu
4	0,005	AF-T	na 60% povrchu přilepen prach (Foto9)
5	< 0,001	AF-T	odděleno při připojování přístroje k terči, prach na 80% povrchu (Foto 10)
6	< 0,001	AF-T	Održeno při odvrtávání, prach na celém povrchu
7	0,08	AF-T	Prach částečně na lepidle, částečně zůstal na obkladačce
8	0,08	AF-T	Prach částečně na lepidle, částečně zůstal na obkladačce

Výsledek zkoušek jednoznačně prokázal, že přídržnost obkladaček k cementovému lepidlu je ve všech případech, kdy se ukázal na spojovací ploše prach, menší, než předepsaných 0,5 MPa, ve většině případů dokonce zanedbatelná (průměr ze sedmi zkoušek je pod 0,07 MPa). Vždy je vrstva bílého prachu z rubu obkladaček přilepena k povrchu lepidla (foto 8, 9, 10). Ta vytvořila účinnou separační vrstvu – lepidlo se nemohlo dostat k vlastnímu čistému povrchu obkladačky, aby ji trvale a důkladně spojilo s podkladem. Přilepení obkladaček je tedy nedokonalé (pokud vůbec existuje), obvykle na menší části povrchu a tedy náchylné k odtržení nebo uvolnění působením různých vnitřních napětí, která časem na styku působí. Zkouška naopak ukázala, že pokud na obkladačce není usazen prach, její spojení s lepidlem vyhovuje předepsané hodnotě.
