Znalecký posudek

**o stavu syntetických podlahovin v prostorách
pronajatých firmě [REDACTED]**

8. 4. 2005

Čj.230/05

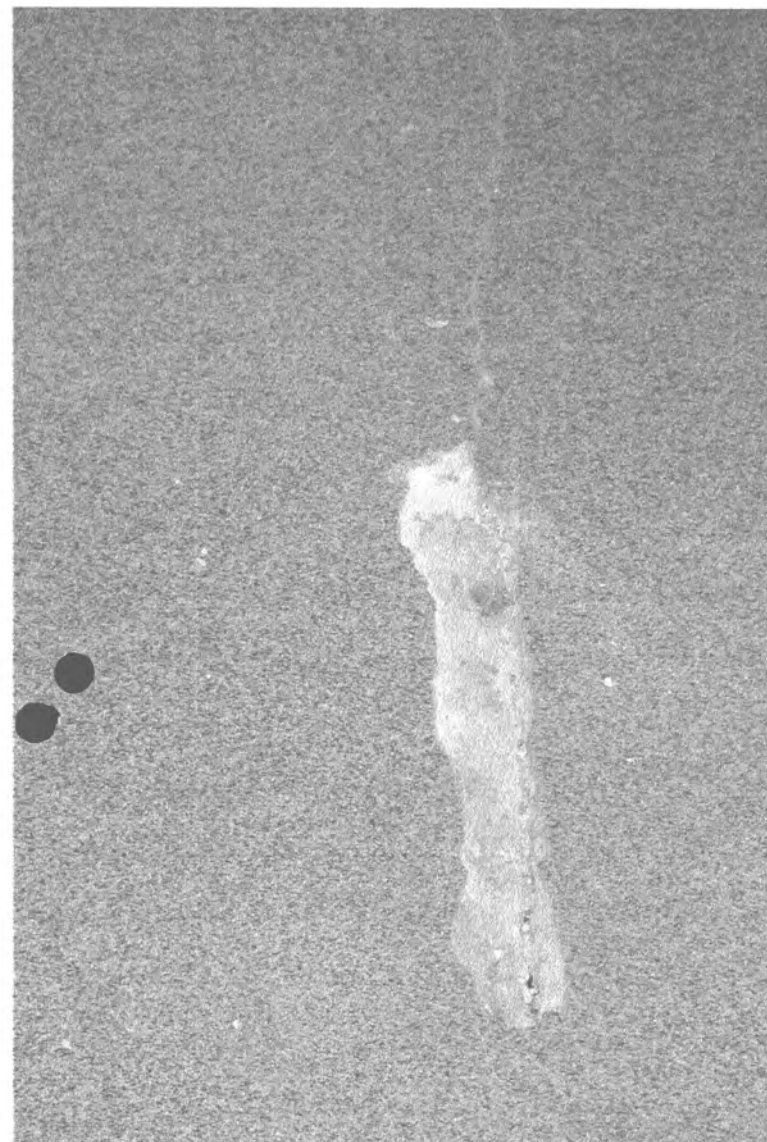
06r.2

- nad pracovními spárami v betonovém podkladu došlo k porušení podlahoviny. V jednom místě došlo až k jejímu odlámání v šířce několika cm a v okolí této spáry je podlahovina na poklep odutá, tedy nepřilnutá k podkladu (obr.2). Nicméně, na ostatních místech nebylo zjištěno, že by podlahovina nebyla přikotvena k betonovému podkladu, respektive k povrchové vrstvě betonu zesílené buď penetrací (byla-li provedena) nebo průnikem části základní vrstvy do otevřených pórů betonu. Zesílená povrchová vrstva betonu se ale relativně snadno odděluje od hlubšího betonového podkladu. Objektivní zkoušky soudržnosti vrstev či tahové pevnosti souvrství nebyly znalcem prováděny, neboť by nepochybně daly výsledky hluboko pod předepsanou hodnotou, pokud by se vůbec podařilo provést vývrt bez porušení a výrazně by zvýšily cenu posudku.

- pracovní spáry v betonu nebyly zřejmě před nanášením podlahoviny adekvátně ošetřeny (zmonolitněny).
- okraje betonového podkladu u stěn jsou rozpadavé, nebyly vůbec zpevněny či jinak upraveny před pokládáním podlahoviny a tím dochází na řadě míst kontaktu podlahoviny s tzv. soklem (čímž je míněn nátěr

Vážná porucha nastala v podlahovině v místě nad pracovní spárou v betonovém podkladu, která nebyla před pokládáním podlahoviny zmonolitněná. Dilatační spáry se v tomto typu podlahovin neprovádějí, proto se jmenují bezespáré syntetické podlahoviny a respektují se pouze dilatační spáry konstrukční, které je nutno příslušným způsobem v podlahovině ošetřit. V daném případě o konstrukční dilataci nejde a jednoznačně jde o chybu dodavatele podlahoviny. V okolí trhliny je již podlahovina odutá a pokud nedojde k řádné opravě, spočívající v proříznutí pracovní spáry v betonu, její zmonolitnění, odřezání podlahoviny v okolí trhliny až k zaručené znělé oblasti a provedení nové podlahoviny, může docházet k dalšímu, a urychlujícímu se procesu porušování směrem od trhliny.

- g) šikmá trhlina v podlahovině sleduje neošetřenou pracovní spáru v podkladním betonu (mazanině). Jednoznačnou povinností dodavatele podlahovin je takovéto spáry v podkladu (pokud nejde o konstrukční dilataci) před pokládáním podlahoviny zmonolitnit, případně i zpevnit např. skelnou tkaninou nebo jiným vhodným způsobem. Nestalo se tak, a trhlina v podlahovině se musí v takovém případě dříve či později zákonitě objevit. **Jde o chybu dodavatele podlahovin.**

Ostatní vady snižující užitnou hodnotu díla, jako je trhlina nad pracovní spárou, propadlé okraje podlahoviny u stěn a nátěrové sokly by měly být v každém případě dodavatelem podlahoviny opraveny. Zde nějaká sleva z ceny řádné využívání podlahoviny neřeší.

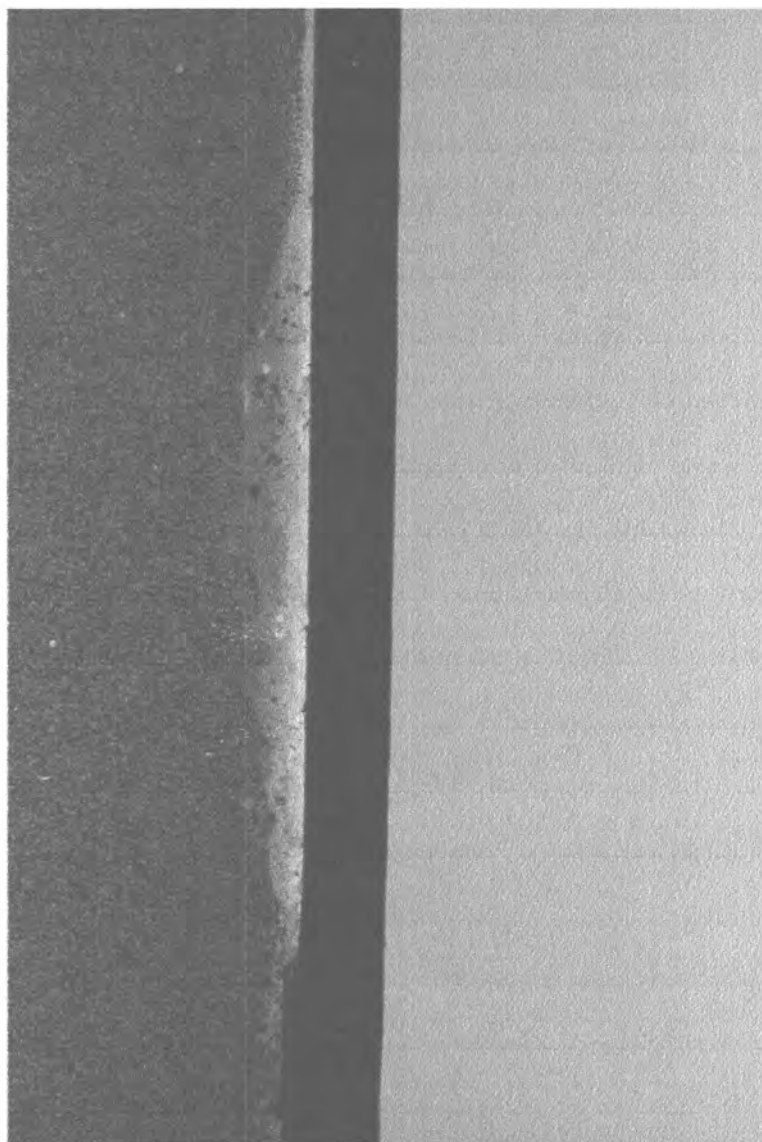
06r.3

epoxidovou barvou) ke zjevnému porušení tohoto styku (obr. 3).
Rovněž nátěr soklu je na řadě míst od podkladu oddělen.

Další poruchou podlahoviny je nedokonalá příprava podkladu u stěn a propadání podlahoviny, nebo oddělování od tzv. soklu, spočívajícího pouze v nátěru epoxidovou barvou patrně na nedostatečně očištěný a nepenetrovaný povrch stěn. Primérně je třeba v místech poruchy podlahoviny u stěn tuto opravit (včetně řádné úpravy podkladu) a pak teprve přistoupit k opravě sokových nátěrů (převážně odstraněním starých a po řádném očištění a napenetrování provedením nových).

- h) pokud jde o natírané sokly a jejich oddělování od podkladu je příčinou poruch provedení nátěrů na nedostatečně očištěný povrch stěn a neprovedení penetrace před vlastním nátěrem. **Obojí je povinností dodavatele a jde tedy o jeho chybu.**

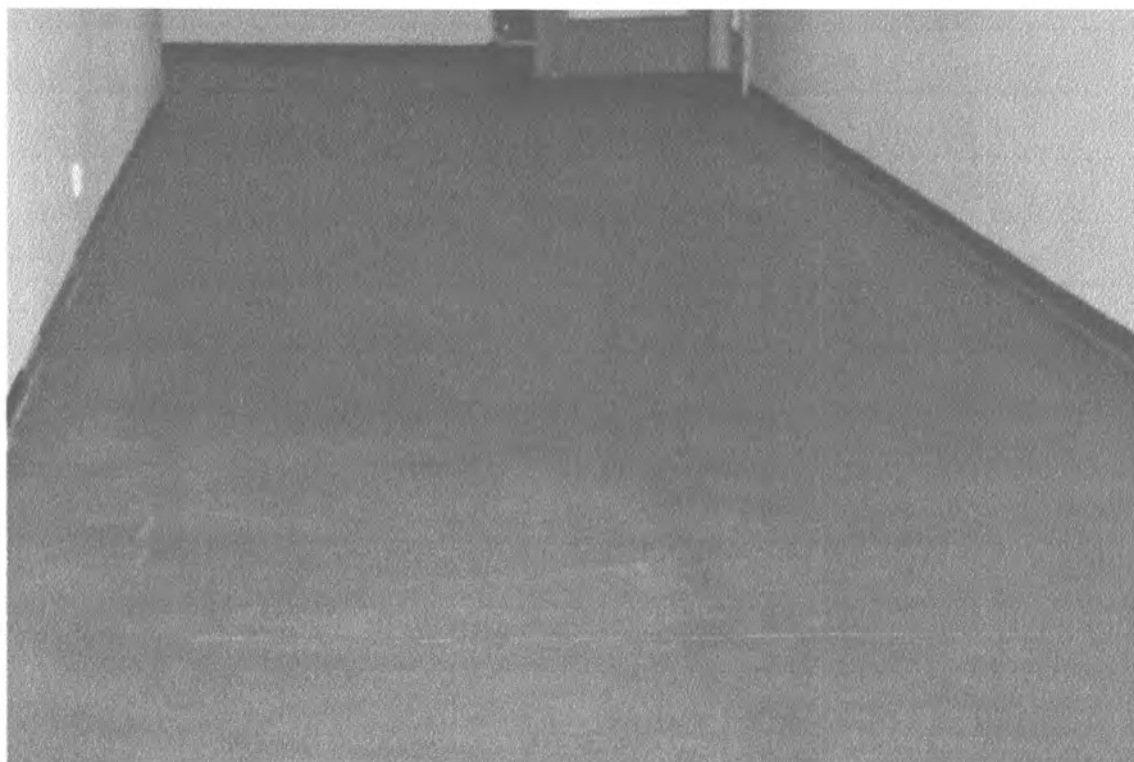
06r.1

- na chodbách a v pánské šatně (podle vyjádření zástupce Faktory a.s. je stav v dámské šatně stejný) je provedena syntetická podlahovina TECHNIFLOOR systémem tenkovrstvé stěrky s posypem barevným pískem, přebroušením, a pokrytím uzavíracím lakem – patrně podle technologických zvyklostí firmy Technifloor Eastern Europe s.r.o.. Technologický popis nebyl společností vydán a ani certifikát na provádění těchto podlahovin (pro něž technologický předpis je základním dokumentem) nebyl vypracován. Není tedy skutečné provedení podlahoviny s čím srovnávat a posouzení závisí jen na znalostech a zkušenostech znalce s těmito podlahovinami. Tato podlahovina je provedena nekvalitně ve smyslu estetickém, je místně barevně odlišná, je nerovinná, povrchová vrstva není řádně pokryta v celém rozsahu uzavíracím lakem a tak budí dojem místně rozdílné struktury (obr. 1).
