stavivo

svazek 58 / 1980 7/8

Poruchy polyesterových podlahových systémů

Ing. Richard A. BAREŠ, CSc., ÚTAM ČSAV, Praha

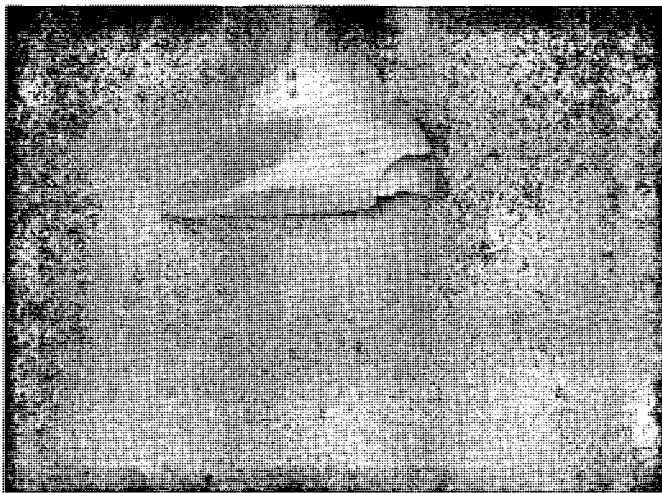
Nejběžnější poruchou polyesterových podlahových systémů bývá jejich trhlinkování se současným oddělováním od podkladu. Tyto poruchy lze nejčastěji nalézt u systémů tenkovrstvých, s malým množstvím plniv, kdy je kompozitní soustava vytvářena nanášením vrstev různých fyzikálních vlastností (penetrace, základní vrstva vyztužená skleněnou tkaninou nebo mikroplnivem, povrchová ličivá vrstva), nebo spontánní sedimentací částic různé hmotnosti obsažených v jednovrstvé podlahovině (obr. 1 a 2).

Obr. 1. Spontánní vznik trhlin v tenkovrstvé polyesterové krytině

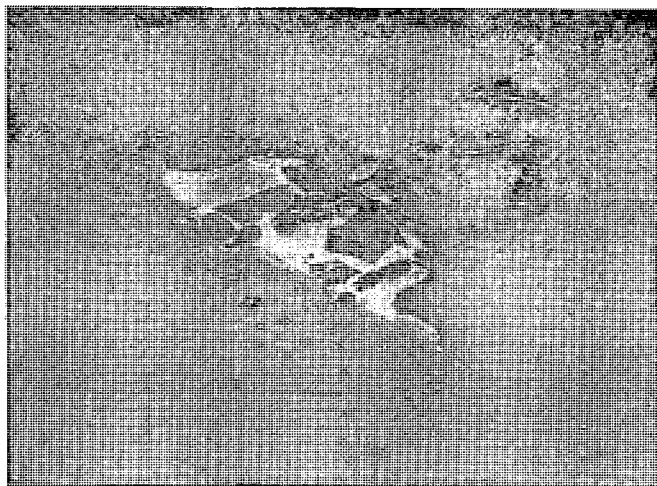
Obr. 2. Trhlinkování polyesterové stěrky od mechanického proražení

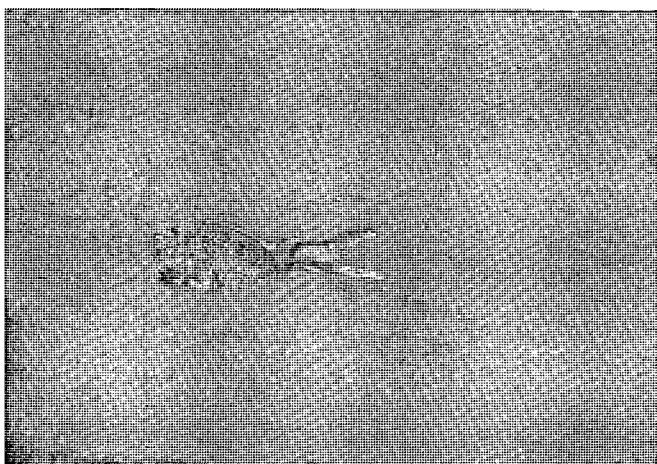
Velká vnitřní pnutí, která vznikají v systému během vytvrzování, stejně jako napětí vznikající při změnách teploty, jsou příčinou vzniku poruch u kteréhokoli ukončení systému (dilatací, pracovních spár, okrajů, mechanicky způsobených poruch, otvorů apod.) jako důsledek porušení soudržnosti s podkladem (obr. 3 až 6).

Obr. 3. Trhlina v tenkovrstvé polyesterové podlahovině nad pracovní spárou v podkladu

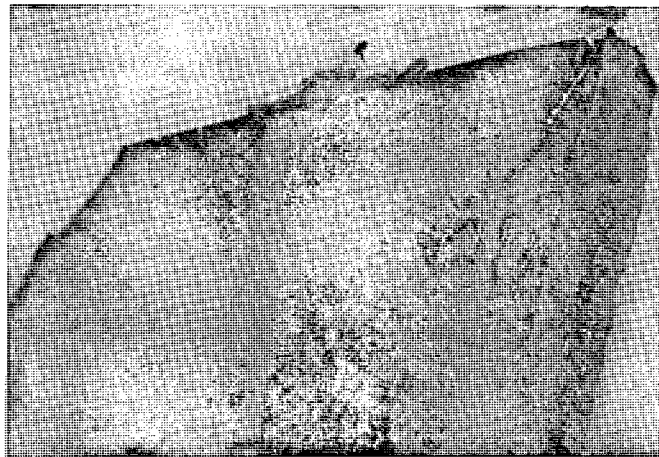
Obr. 4. Zdvíhání polyesterové podlahoviny u okrajů

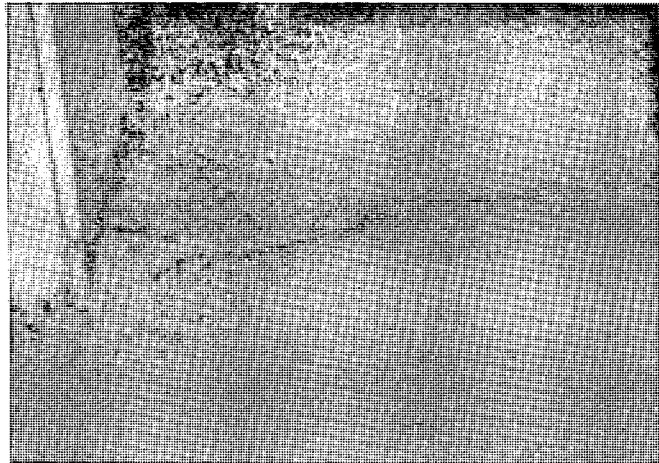
Obr. 5. Oddělení podlahoviny z polyesterového skelného laminátu od podkladu při nesprávném ukončení

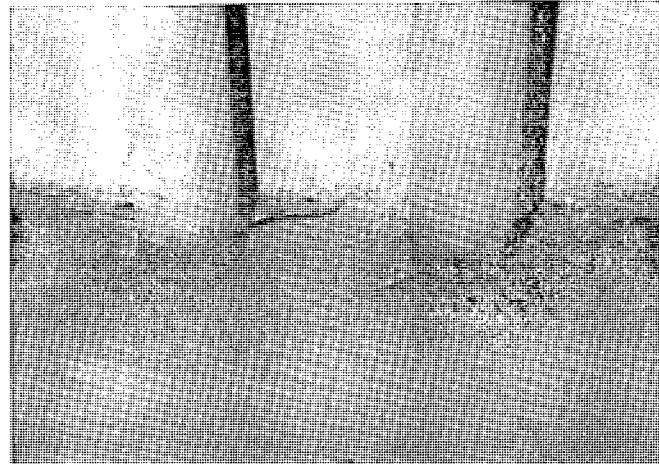
Obr. 6. Trhliny polyesterového laminátu v okolí vstupů teplovodních instalací

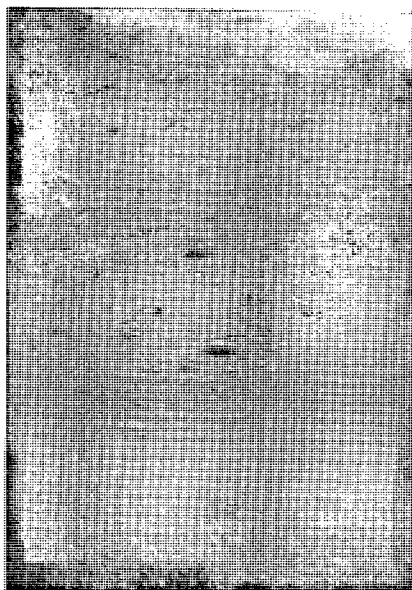
Po začátku vytápění objektu se počaly tvořit v podlahovině menší či větší výdutě průměru několika mm až několika cm (obr. 7 a 8). V některých případech se výdutě proděravěly spontánně, nebo byly proraženy mechanicky a počala z nich vytékat bezbarvá kapalina, jež na vzduchu postupně tuhla (pryskyřičnatěla). Ojedinele došlo k paprskovitému porušení trhlinami vycházejícími z takového proraženého místa. Jinde se odtrhla celá souvislá část podlahoviny od podkladu.

Obr. 7. Výdutě v laminované podlahovině vzniklé v důsledku zabudované vlhkosti; výdutě jsou naplněny kapalnou

Výdutě vyplněné kapalinou	Hydrolyza esterových vazeb	Přítomnost volných glykolů, kyseliny ftalové, popř. adipové a rozpuštěných vápenatých solí ve vodném roztoku	Přítomnost vody s alkalickým pH	Vysušení podkladu do rovnovážné vlhkosti; zabránění dalšímu pronikání vody; přebroušení povrchu k odstranění výdutí
Změna barvy; ztráta pevnosti; drobení	Degradace; depolymerace	Podstatné snížení průměrné molekulové hmotnosti	Ultrafialové záření, působení některých nízkomolekulárních látek; extrémně vysoké teploty	Odstranění a znovuvybudování vrstvy s odolnější pryskyřičnou bází
Oddělení od podložky ve velkých plochách	Mikrobiologická koroze; přebytek vody nebo vodních par	Přítomnost bujících mikroorganismů (plísní); vodní přebytek	Vhodné živné a klimatické podmínky (vlhkost, teplota); trvalá difúze vodních par k podlahovině	Vysušení podkladu na hodnotu rovnovážné vlhkosti; příp. antifugální ochrana

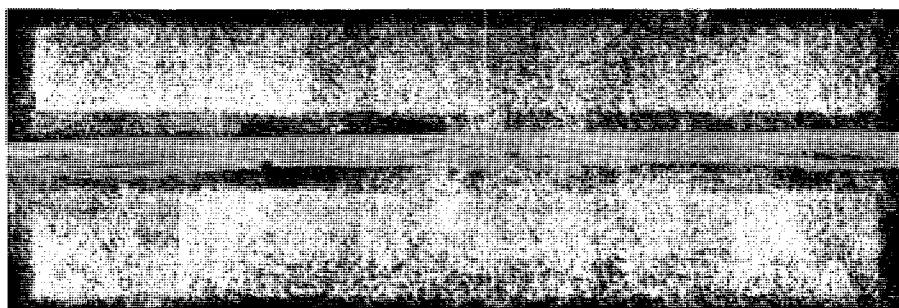
Obr. 8. Řez porušenou podlahovinou; výdutě se tvoří mezi laminovanou a povrchovou vrstvou podlahoviny

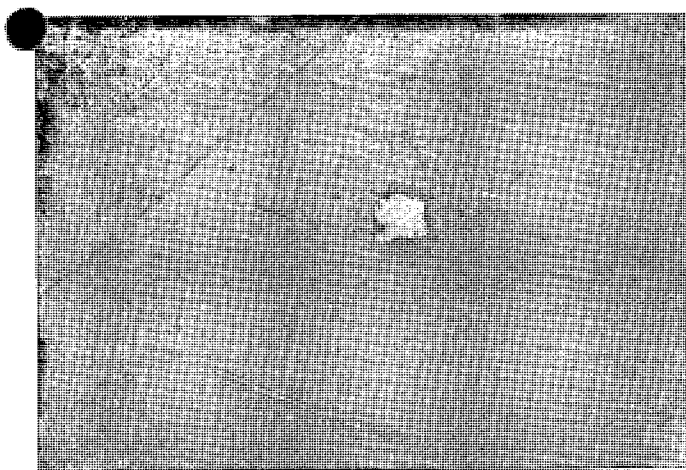
Obr. 9. Poruchy plastbetonové podlahoviny (proražení povrchové vrstvy v důsledku neúnosné základové vrstvy)

Po krátké době od dohotovení byl pozorován samovolný vznik trhlin v povrchové vrstvě, provázený jejím oddělením od nosné vrstvy a konvexním zdviháním okrajů, nebo došlo k mechanickému proražení povrchové úpravy v důsledku neúnosné základní vrstvy. Od takových proražení se pak rozvíjely paprskovitě trhliny povrchové vrstvy s konvexním zdviháním okrajů jako v předchozím případě (obr. 9 a 10).

Mechanicky proražená místa v povrchové vrstvě, tečnami provázená paprskovitými trhlinami	Oxidace styrénu; nedostatečná kvalita podložky	Malá pevnost spodní vrstvy; stanovení oxidačních produktů (fenyletylénglykol, benzoaldehyd, formaldehyd); nízkomolekulární polystyrén	Nedostatečná pevnost spodní vrstvy (nosné vrstvy plastbetonu, podložky); inhibice; nedokonalé vytvrzení a oxidace nosné vrstvy u plastbetonu; rozpad podložky u tenkých vrstev aplikací; přečíslování tvrdidla a nadbytek styrénu	Stržení povrchové vrstvy, penetrace epoxidovou pryskyřicí, nová povrchová vrstva epoxidová (nikoliv polyesterová) bez příměsí styrénu, zpevnění podložky (nebo jiných) penetrací, injektáží, nebo výměna podložky
Nedostatečná tvrdost; měkký povrch	Nedotvrzení	Nadměrný chloroformový extrakt; malé množství extrahovaného dibutylftalátu, kobaltu; obsah kyslíčnicku zinečnatého, většího množství křemičitanů, uhlíku, kyslíčnicku chromitého (u zelených podlahovin), chromoritilové běloby	Malé množství iniciačního systému; Inhibice nevhodným pískem; pigmenty	Ošetření při teplotě 60 až 80°C asi po 24 h; individuální úprava

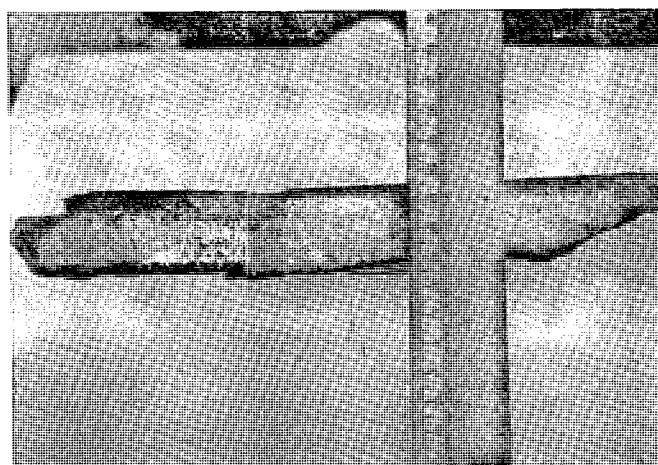
Obr. 11. Nevhodná kombinace plastbetonu s laminovanou povrchovou vrstvou

vlákny, a povrchové (uzavírací) lité vrstvy. Prvá krytina (plastbeton) má tloušťku zhruba 22 mm, druhá, se skleněnými vlákny, asi 8 až 10 mm; tloušťka povrchové vrstvy se při tom pohybuje v rozmezí 4 až 6 mm (obr. 11).

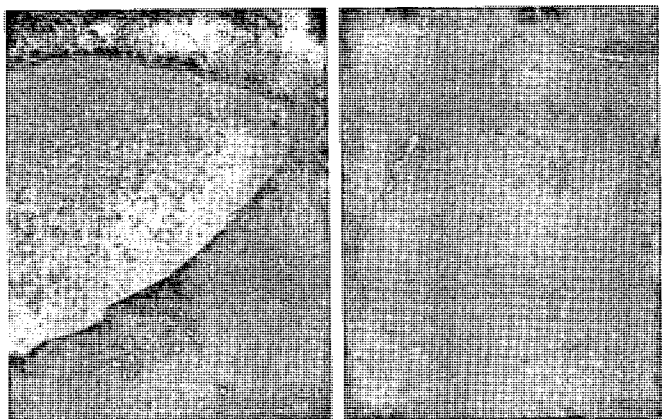
Obr. 10. Porušení povrchové vrstvy plastbetonové podlahoviny v důsledku nepevné nosné vrstvy

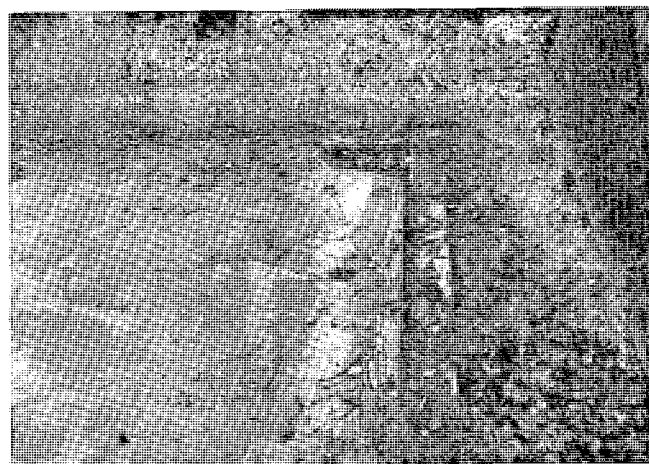
Obr. 12. Odtržení krytiny od betonových obrubníků a její nadzdvihování v rozích

Krátce po dokončení poslední vrstvy krytiny hřiště došlo k poruchám. Ty se projevily zejména odtržením krytiny od betonových obrubníků po celém obvodu a nadzdvihováním okrajů buď v celé tloušťce asi 30 mm (obr. 12), nebo jen horní krytiny (laminované), dále vznikem výdutí průměru kolem 1 m a vznikem nepravidelných trhlin v krytině vyztužené skleněnými vlákny a jejím oddělováním od krytiny plastbetonové (obr. 13). Snaha přikotvit zdvihající se části k podkladu nastřelenými hřebi způsobila vznik dalších, paprskovitých trhlin v těchto místech (obr. 14). Povrch horní krytiny byl zvrásněný drobnými vlnkami v celé ploše (obr. 15) a celá krytina byla většinou oddělena od podkladního betonu. Nad dilatacemi podkladního betonu se objevily trhliny procházející celou tloušťkou krytiny (obr. 16).

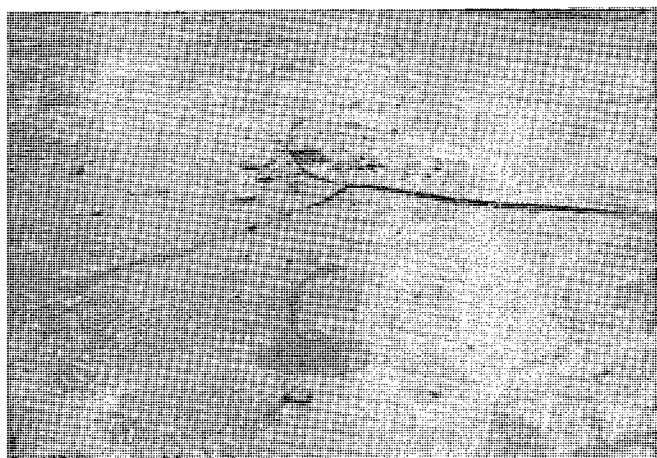
Obr. 13. Vznik trhlin v laminované povrchové vrstvě

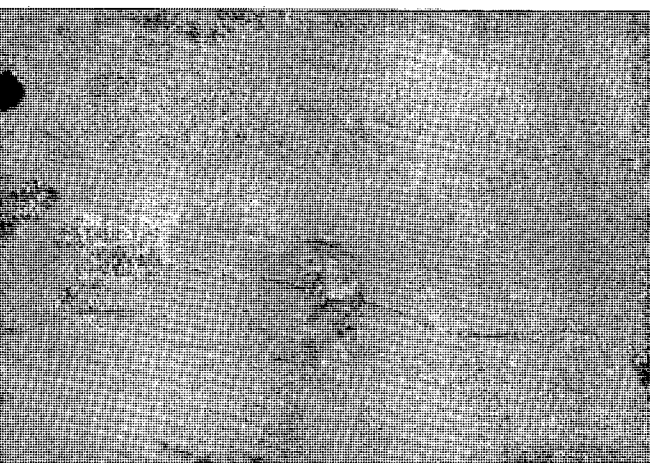
Obr. 14. Vznik trhlin okolo nastřelovaných hřebů po pokusu o přikotvení povrchové vrstvy k plastbetonu

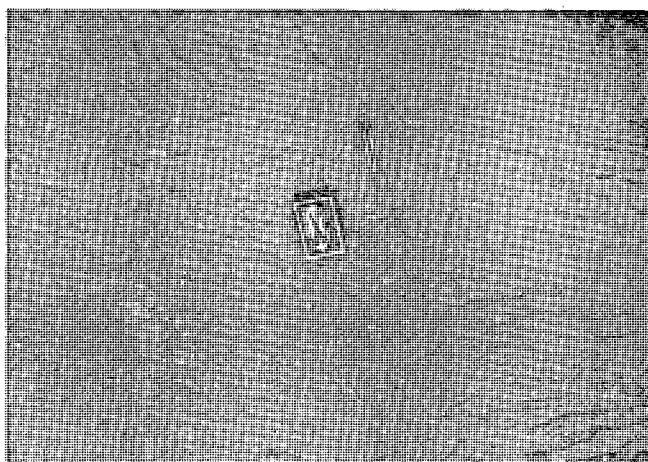
Obr. 15. Zvrásnění povrchu vlnkami v důsledku nevhodného složení směsi

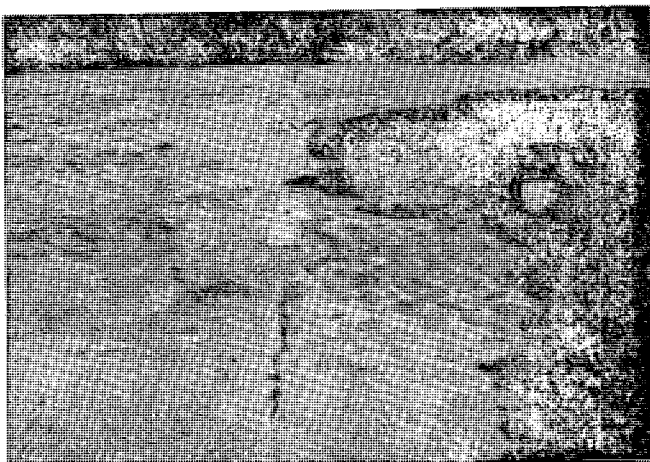
Obr. 16. Vznik průběžné trhliny nad dilatací podkladového betonu
