Znalecký posudek
o příčinách poruch podlah [REDACTED]
[REDACTED]

Z n a l e c k ý p o s u d e k

o příčinách poruch podlah [REDAKCE]

Čj. Z 44/154/77
Praha, 23.9.1977

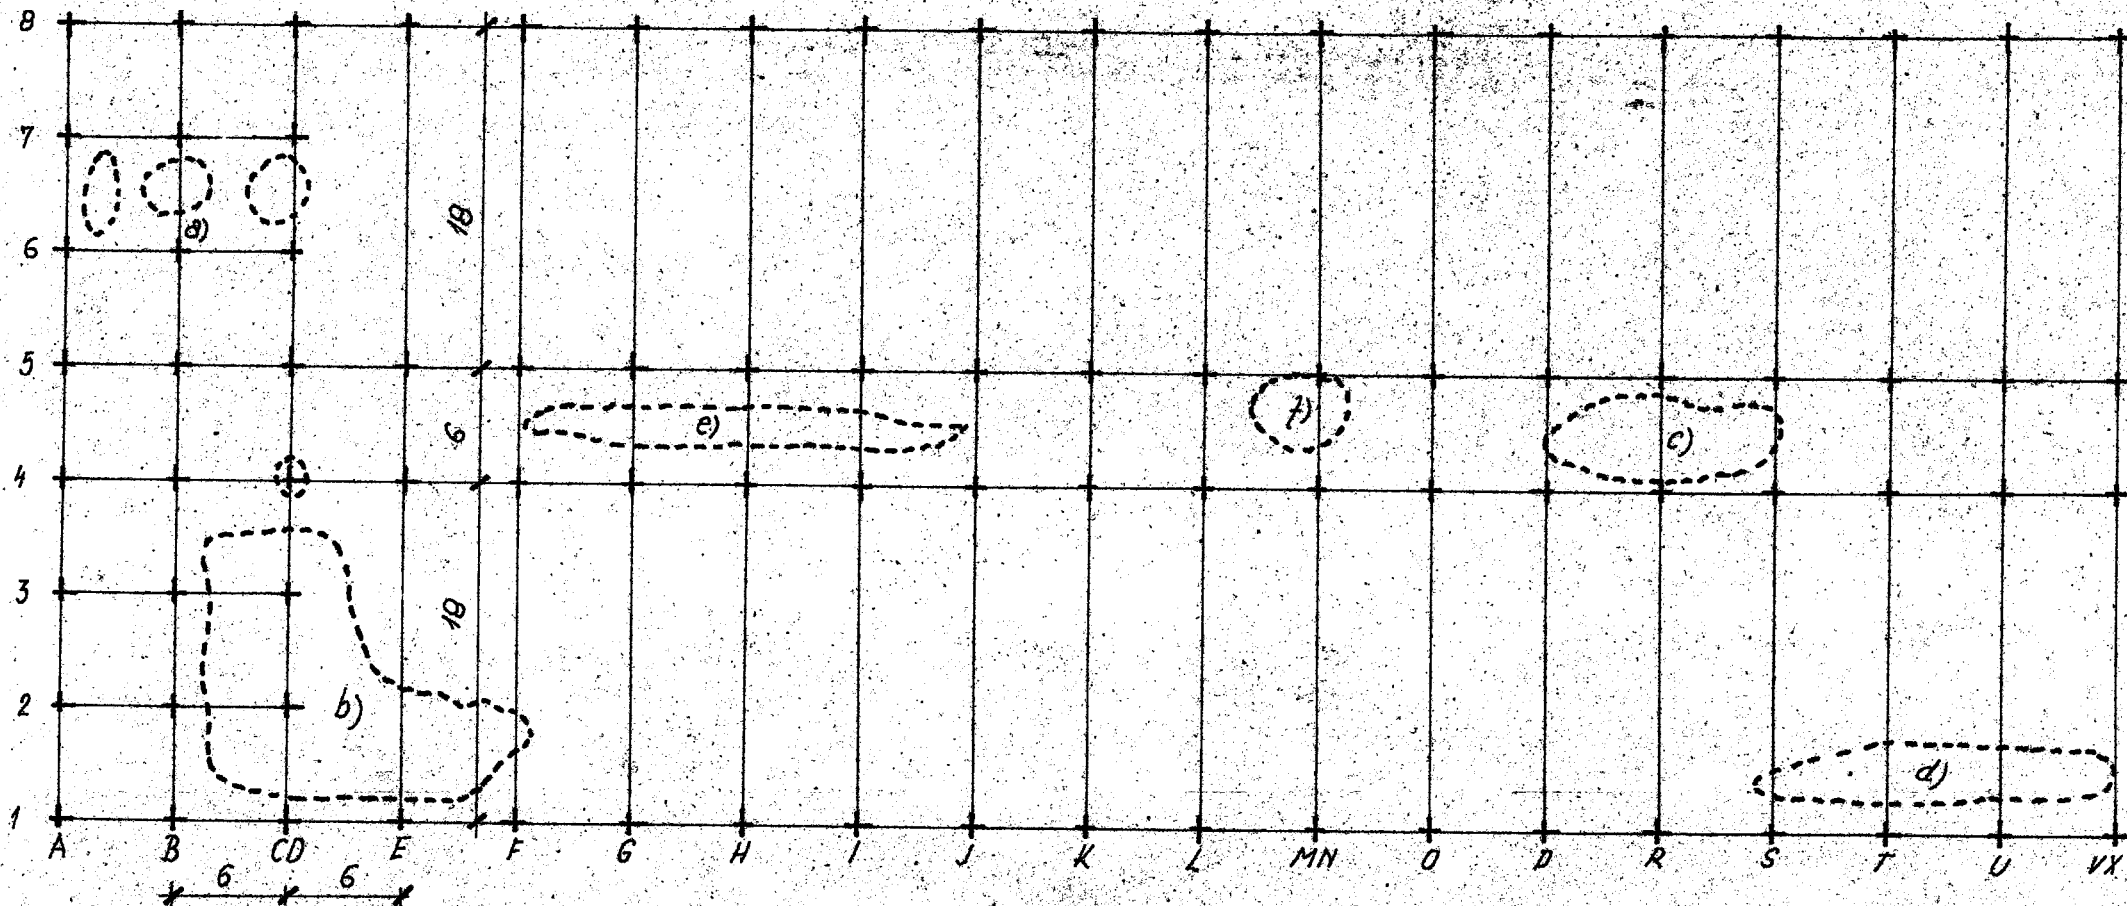
Obr. 1 Půdorysné schéma přízemí technologické věže a provozní budovy a oblasti hlavního výskytu poruch

Hlavní oblast poruch byla nalezena podle obr. 1

- a/ v technologické věži v poli A - C a řadě 6 - 7,
- b/ v provozní budově v poli D - F a řadě 1 - 4
- c/ v provozní budově v polích P - S v řadě 4 - 6
- d/ v provozní budově v polích S - X v řadě 1 - 2
- e/ v provozní budově v polích F - J v řadě 4 - 5
- f/ v provozní budově v polích L - O v řadě 4 - 6.

Ve většině případů jde o oblasti podsklepené příp. rozhraní podsklepených a nepodsklepených částí /nad podjezdem, nad elektroinstalačním kanálem, nad krenírnou nebo nad vakuotechnickým kanálem/. V některých místech bylo možno pozorovat výdutě, jež se později proměkly a následky výše popsanými.

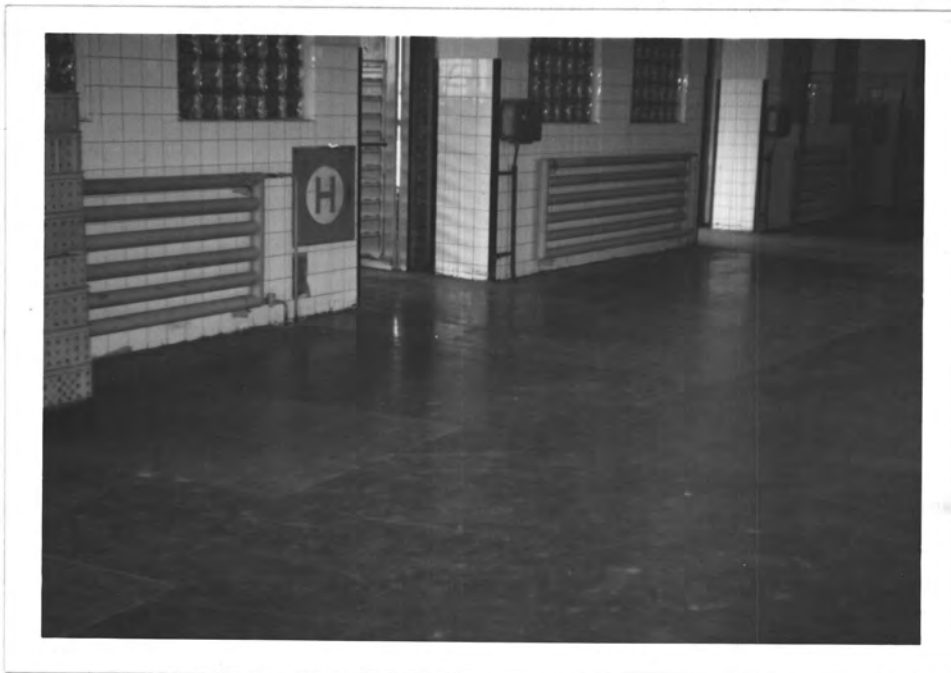
Obr. 2 Opravená část podlahy u expedičních vozů podlahovinou na bázi epoxidových pryskyřic

Podepsaný znalec po prohlídce objektu a prostudování dostupné dokumentace konstatuje, že ve výrobní hale byla položena podlahovina z polyesterového plastbetonu s povrchovou úpravou, zvaná v jejím mateřském podniku /Armabeton np. Praha/ Betoplast. Nebyla nalezena žádná z podlahovin vyvinutých nebo používaných v np. Konstruktiva /Durolit, Durabet příp. Stavek/ ani v podkladech často zmiňované podlahoviny Fortit s výjimkou míst oprašovaných, kde po místním stržení povrchové vrstvy Betoplastu byla aplikována některá ličiv, příp. stěrková podlahovina na bázi epoxidových pryskyřic [obr. 2].

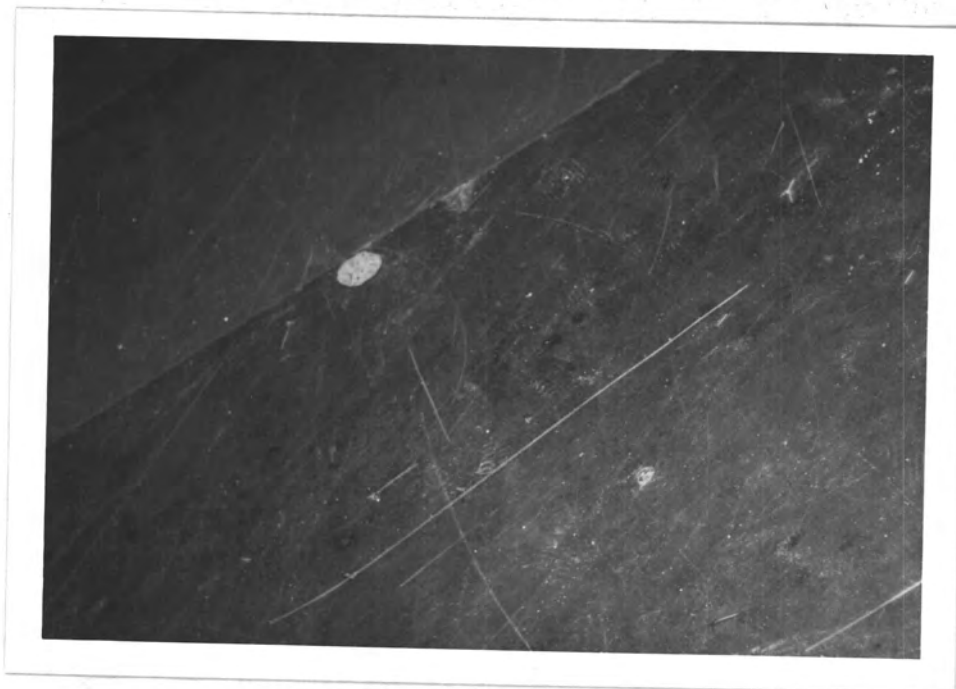
Obr. 3 Poruchy /promáknutí/ ve staré podlahovině na styku s novou

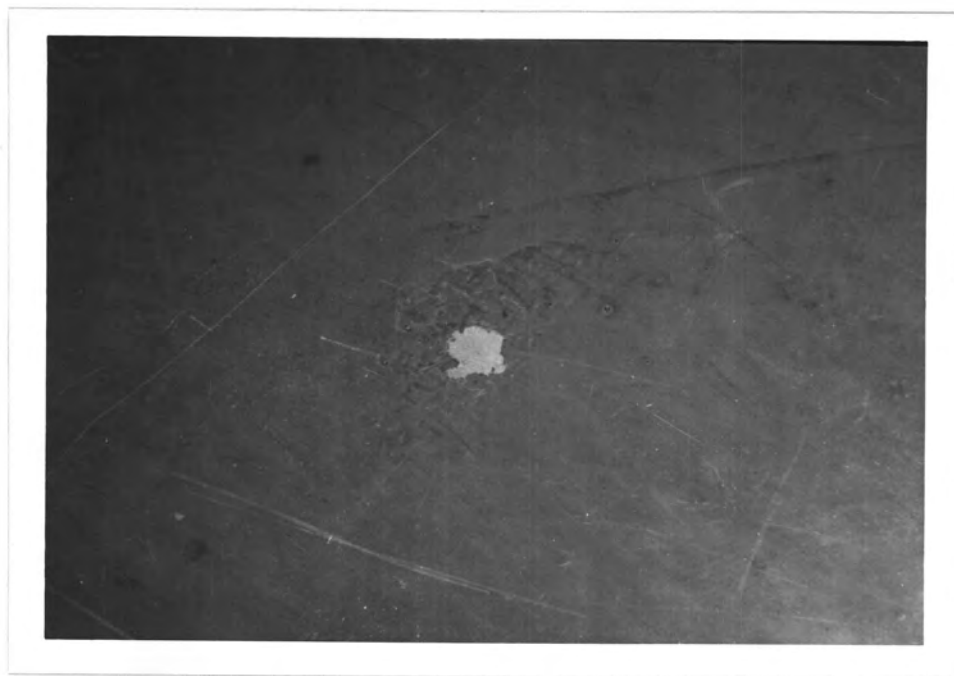
Obr. 4 Poruchy /pronásknutí/ v opravené podlahovině

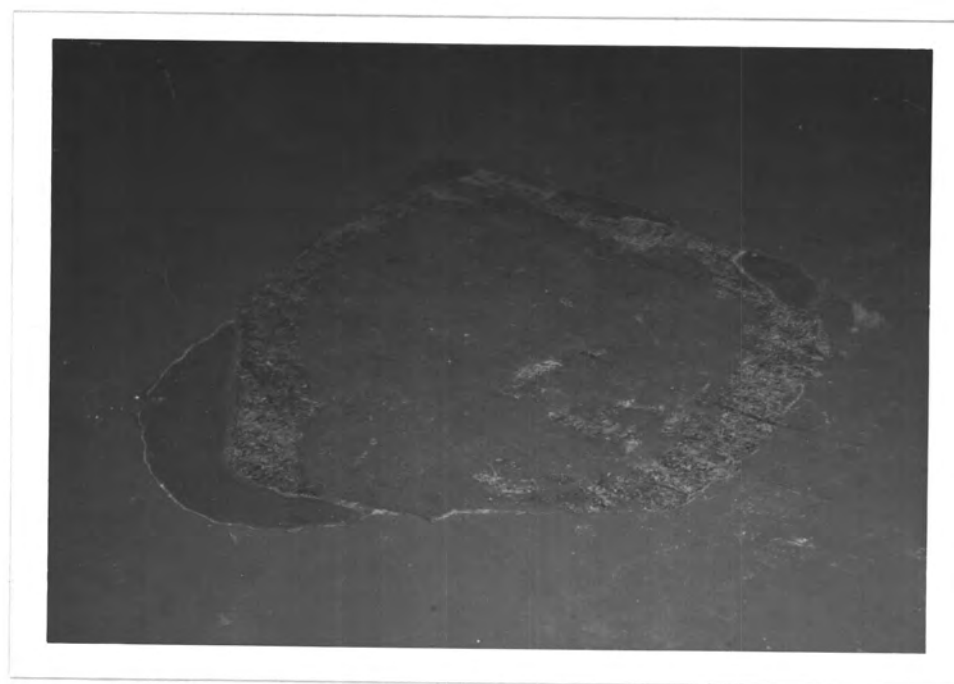
Obr. 5 Odtržená a posádkji epoxidem přilepená část podlahoviny

- ed b/ velké trhliny, zdvižení okrajů, vyspravení epoxidovou stěrkou [obr. 6, 7, 8]
- ed a/
- ed c/ počínající trhliny, promáčknutí horní vrstvy, pod ní zcela měkký plastbeton - odebrán vzorek
- ed d/ silně popraskané, několikrát opravováno samorozlévací epoxidovou podlahovinou [obr. 2, 3, 4]
- ed f/ odtržena větší plocha povrchové vrstvy, později přilepená epoxidem, nyní se znovu závihá - odebrán vzorek. [obr. 5]

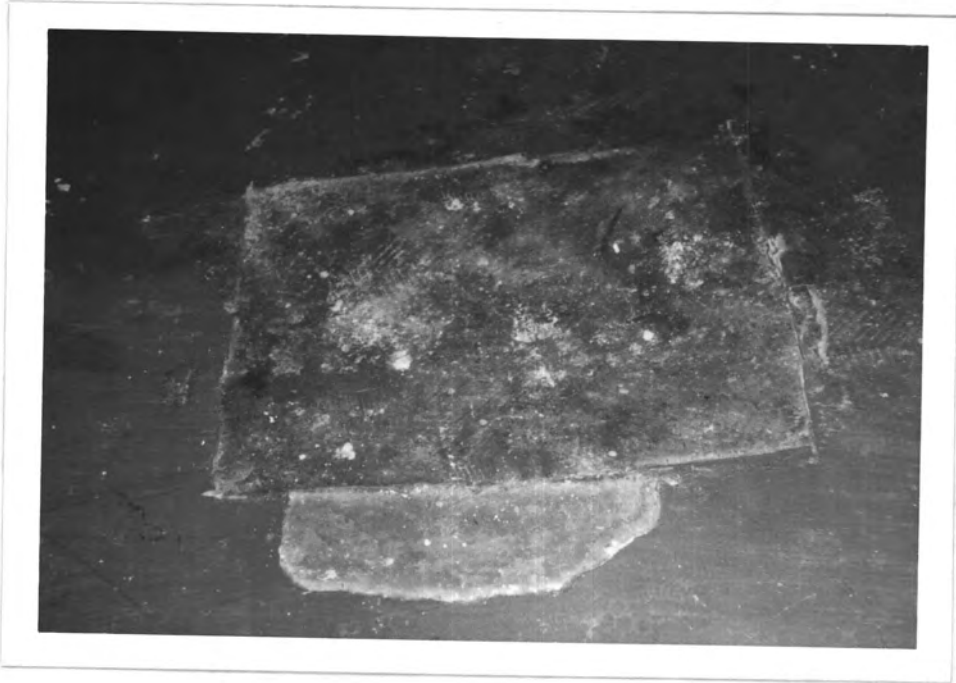
Obr. 6 Postupné opravování porušených částí epoxidovou stěrkou

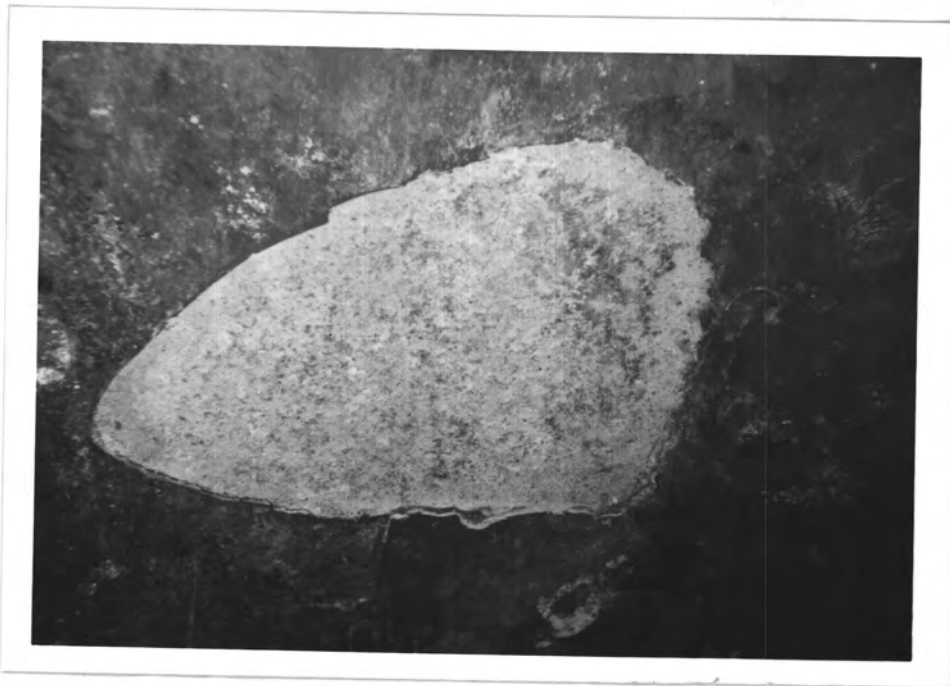
Obr. 7 Odtření části vrchní vrstvy podlahoviny a odvíhání okrajů

tržení od nosné vrstvy podlahoviny a miskovitěmu zdvihání okrajů povrchové vrstvy [obr. 7,8]. Ke stejnému jevu docházelo i v místech, kde byla podlahovina ukončena nebo přerušena /u základu pecí, u dílstecí/ [obr. 3,9,10]. Po odkrytí povrchové vrstvy bylo zjištěno, že v některých místech je nosná vrstva podlahoviny porézni, drobně a nepevná, v jiných místech /což bylo pozorováno častěji/ je nosná vrstva zcela měkká až plastická.

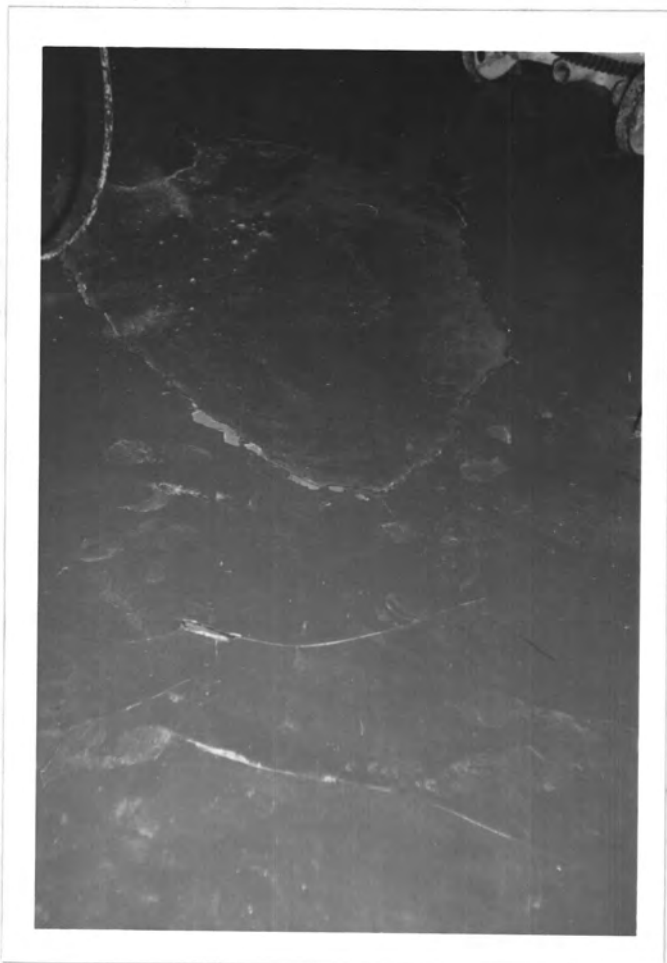
Obr. 8 Vznik trhlin od pro-
ražených míst

Prohlídka znalcem potvrdila již dříve několikrát konstatovaný stav: na různých místech v provozní budově i technologické věži došlo k poruchám povrchové vrstvy podlahoviny. Povrchová vrstva se mechanickým namáháním porušila /promáčkla, prorazila/ [obr. 3,4] a od takového místa se v ní počly šířit paprskovitě trhliny [obr. 8,10]. Fotě docházelo k od-

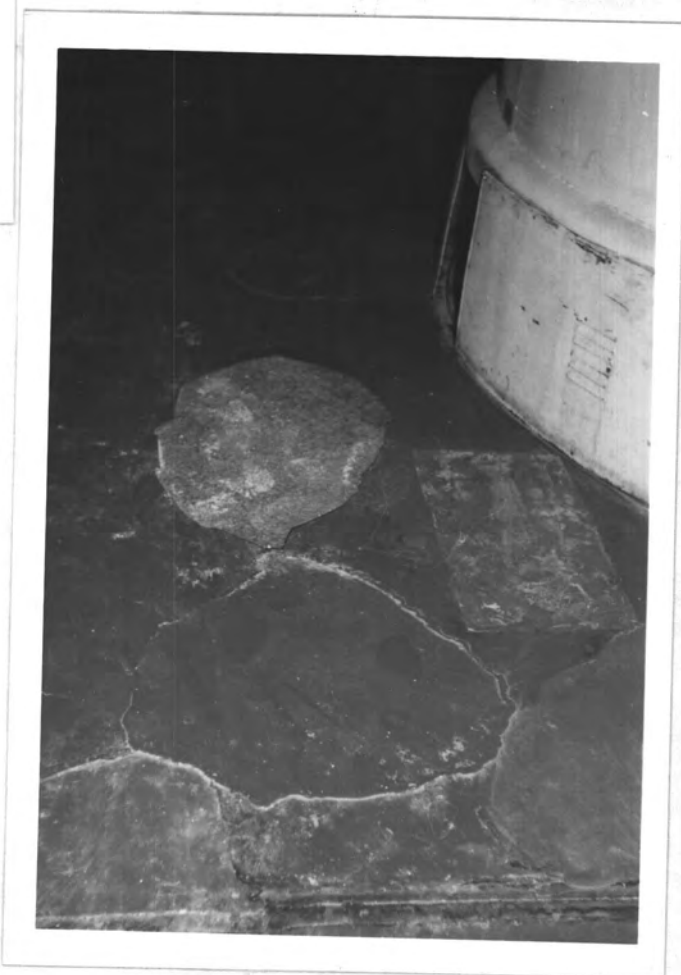
Obr. 9 Opakovaně oprá-
vovaná povrchová
vrstva a vznik
dalších poruch
u okrajů vy-
správek

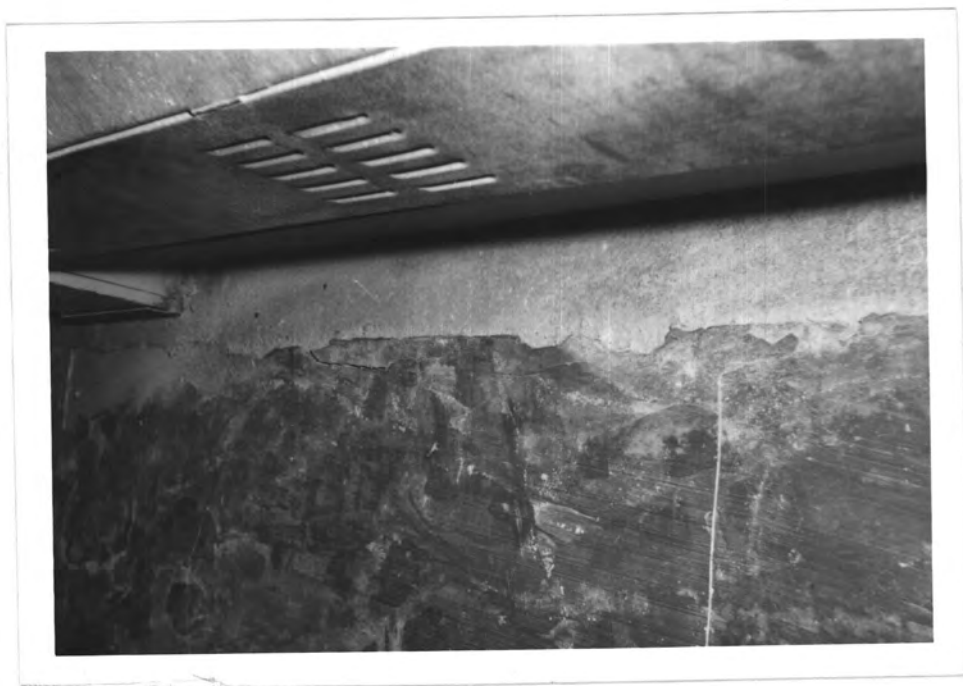
Obr. 10 Zdvihání okrajů povrchové vrstvy u základů pecí a vznik trhlin

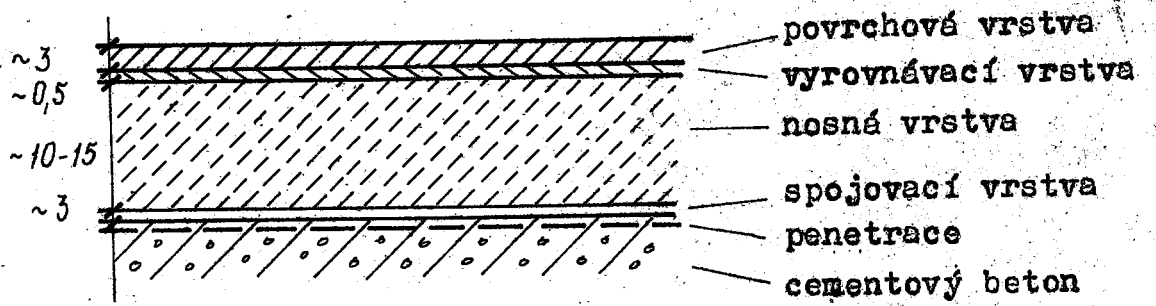
Obr. 11 Řez podlahou v prostoru pole P-S a řady 4-8

pevná, světlá nasycená vrstva plastbetonu v tloušťce cca 3 mm, s pevně přilnutou penetrovanou povrchovou vrstvičkou cementového betonu podložky a s nasycením, zcela suchá, ale současně vrstva o tloušťce cca 10 mm. Povrchová vrstva je pevná, křehká, tlustá cca 3 mm, okrově probarvená; pod ní je pevná neprobarvená vrstva o tloušťce cca 0,3 mm /viz obr. 11/.

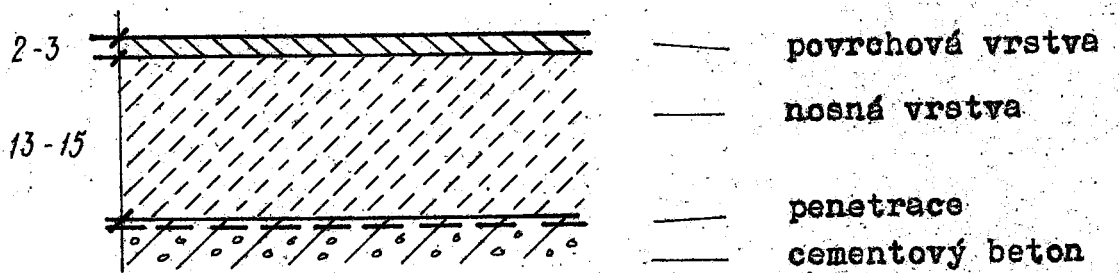
Obr. 12 Řez podlahou v prostoru pole I-0 a řady 4-8

V místě ad 2/ bylo nalezeno, že probarvená povrchová vrstva o tloušťce 2 - 3 mm je nesouhlasnou, probarvenou, silně porovitou, zspadovou a neokouřenou vrstvou o tloušťce cca 13 - 15 mm /obr. 12/. V plinivě této vrstvy zcela chyběla jemná frakce. Jednotlivé technologické kroky nelze opět na tomto vzorku vysledovat /nejméně není znatelná první vrstva bez pliniva a borat tvrdící vrstva/.

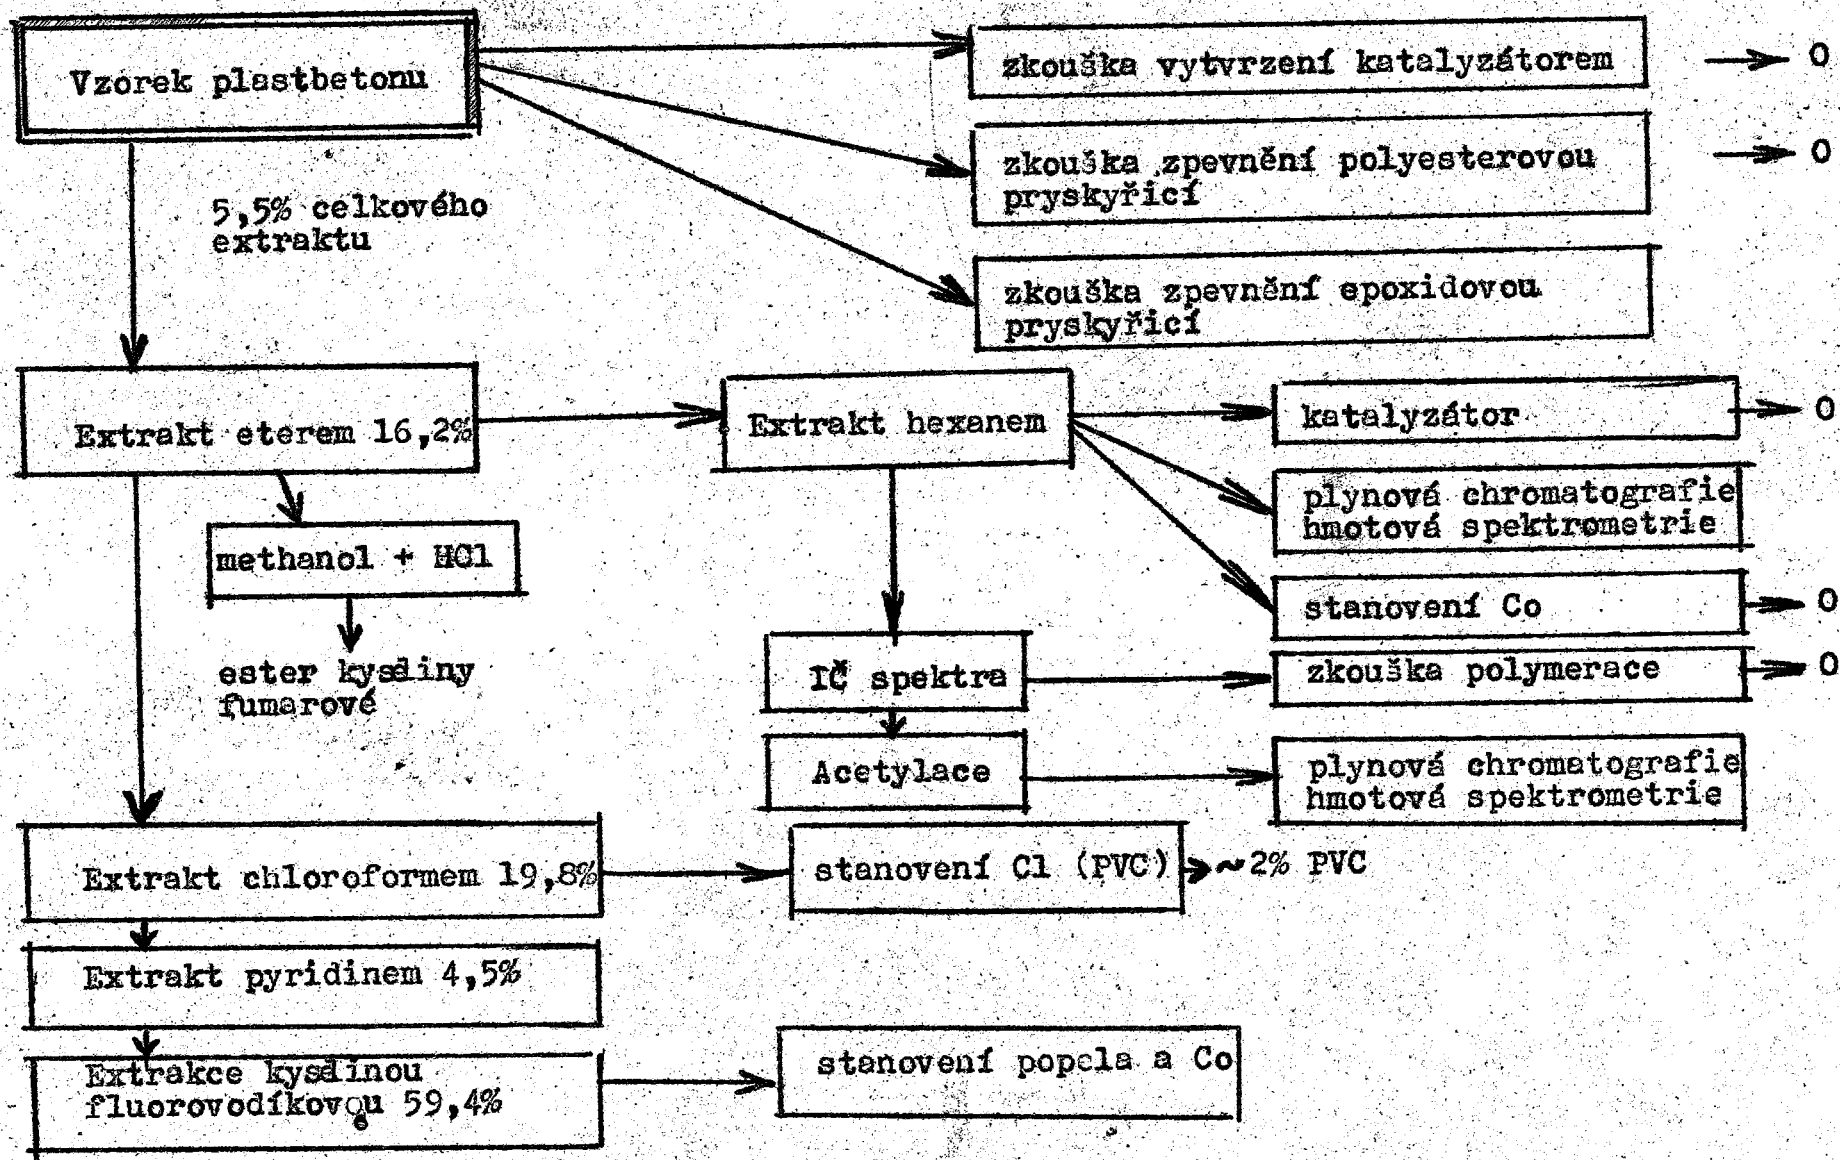
Obr. 13 Schema chemických analys a pokusů

1. nedostatek pojiva a
2. přítomnost nízkomolekulárních látek v pojivu, projevujících se jako plastifikátory a zabraňujících jeho dokonalému "zesíťování" a tím i dosažení předpokládané pevnosti plastbetonu. Poruchy systému mohla ale způsobit celá řada dalších vlivů, aniž mohlo být předem vysloveno jakékoliv konkrétní podezření. Bylo nutno proto založit analytické vyšetřování do značné šířky, jak ukazuje schéma na obr. 13.

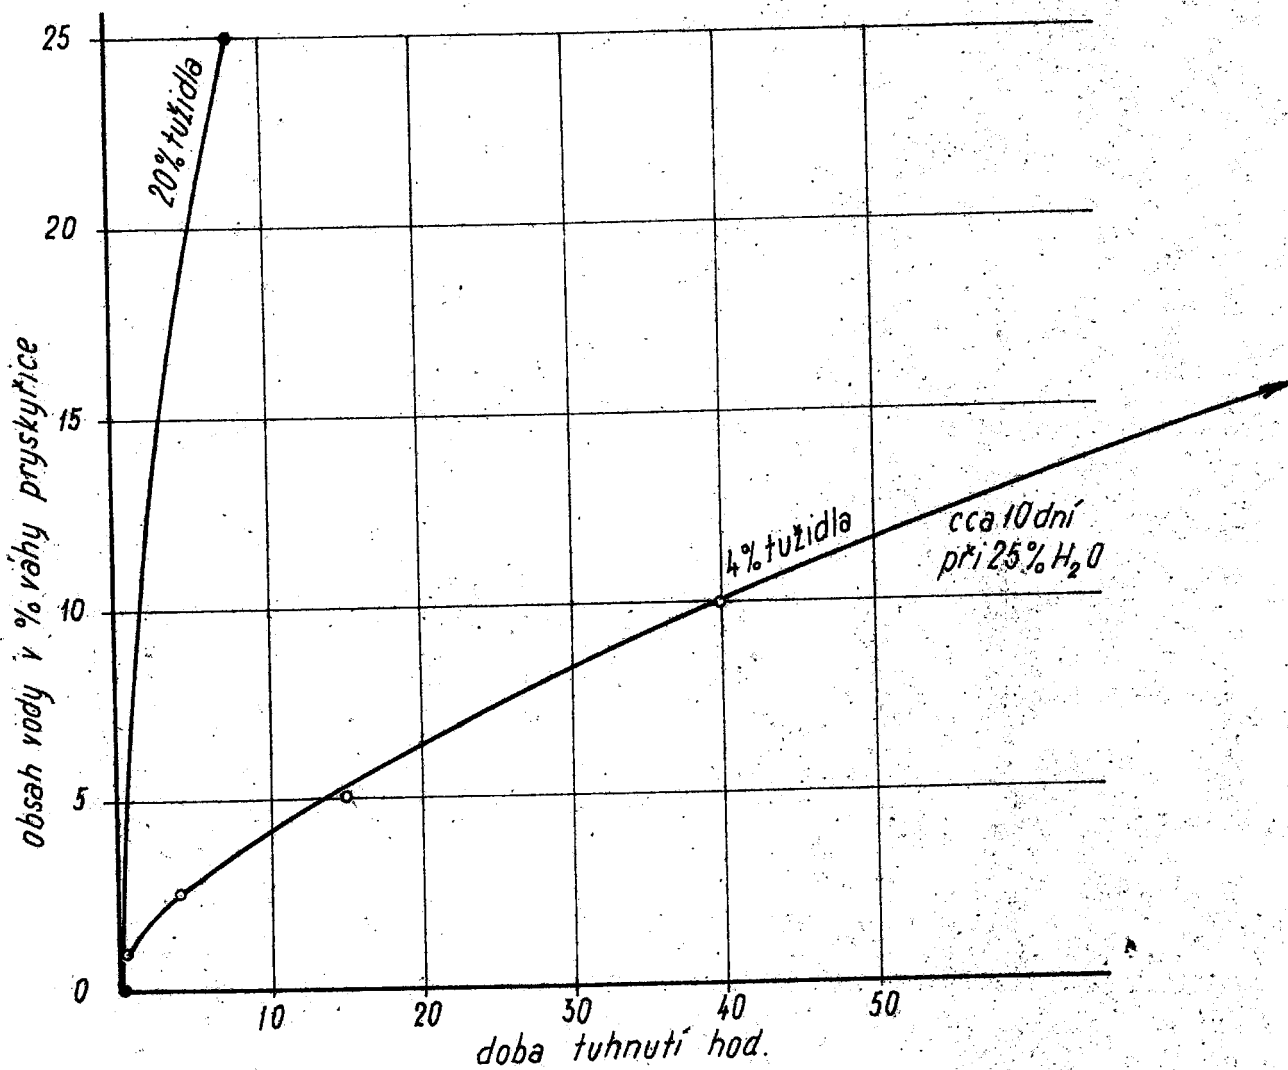
Obr. 14 Vliv obsahu vody na dobu tuhnutí polyesterové pryskyřice (směs ChS 104 a ChS 200 v poměru 3:1)

Pevnost i tvrdost polymeru klesala /viz obr. 15,16/ až na 30% při 25% vody; současně se prodlužovala doba tuhnutí /obr. 14/. Desetinásobně předávkování tušidla způsobuje snížení pevnosti polymeru na cca 25%, při současně přítomnosti vody/25%/ sníží se pevnost mnohdy než na 1/10 předané hodnoty /~ 100 kg/cm²/, avšak doba tuhnutí se proti normální dávce tušidla mnohonásobně zkrátí /namísto 10 dní je 2 hod./.

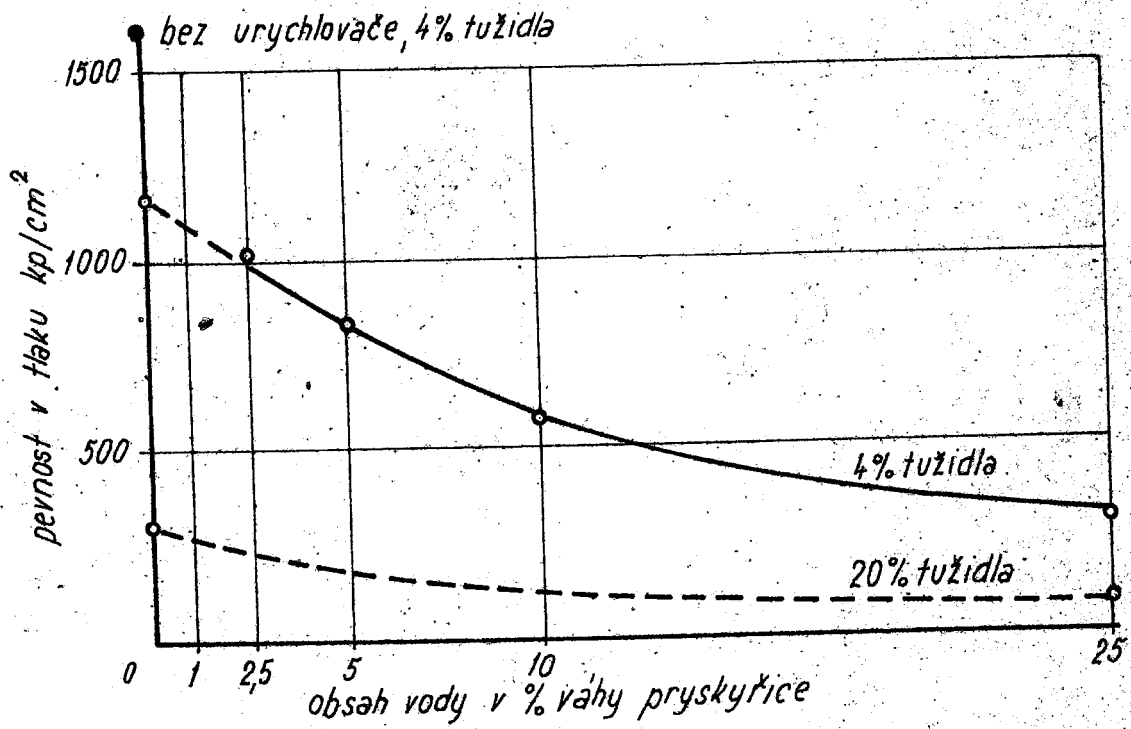
Obr. 15. Vliv obsahu vody na pevnost polyesterové pryskyřice (ChS 104 a ChS 200 v poměru 3:1)

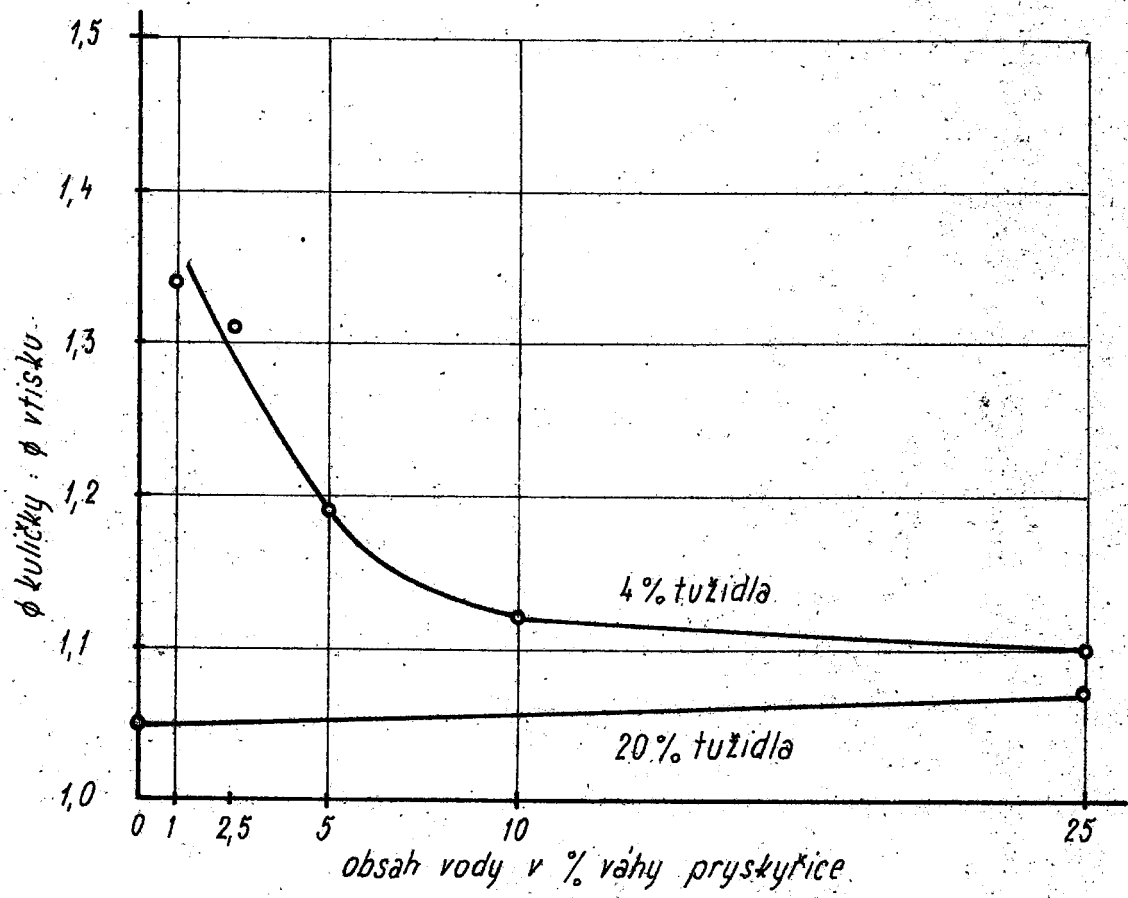
Obr. 16 Vliv obsahu vody na tvrdost polyesterové pryskyřice (ChS 104 a ChS 200 v poměru 3:1)

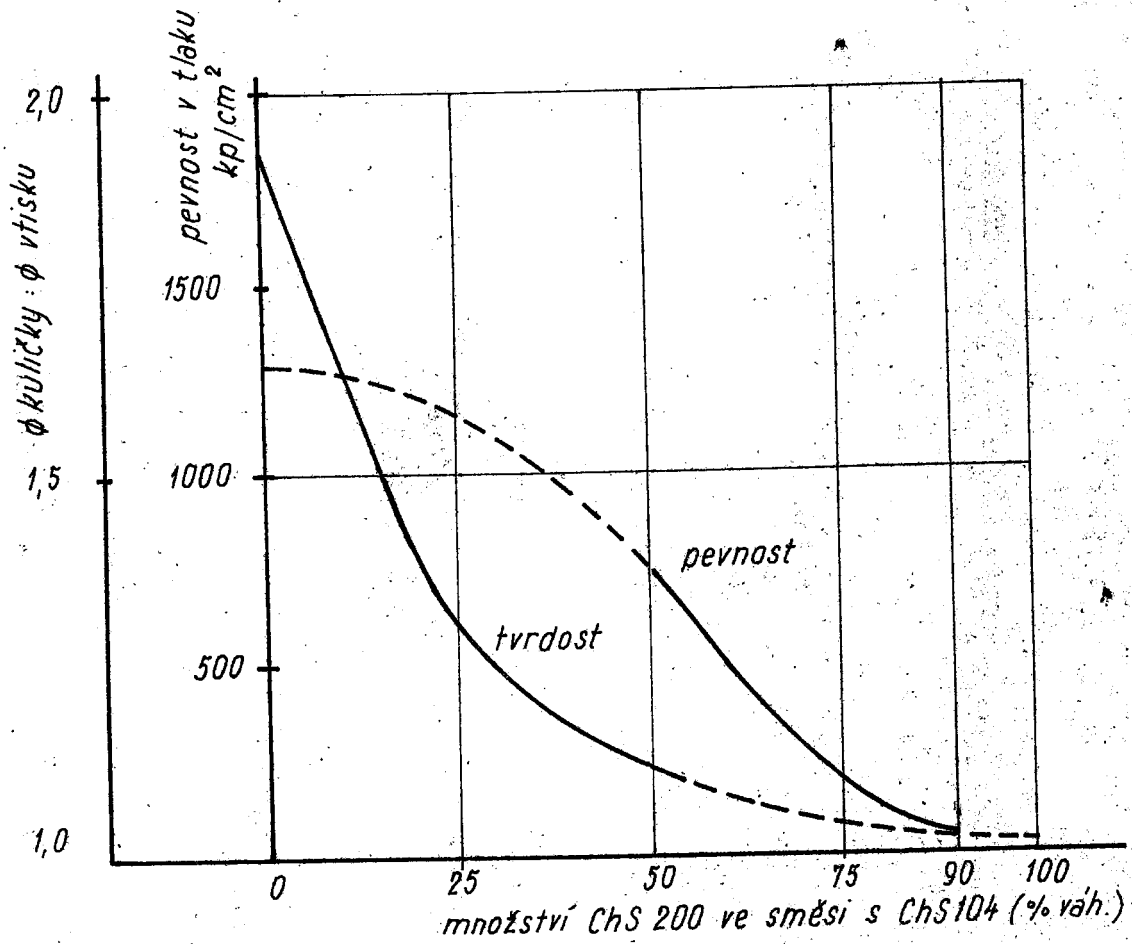
Obr. 17 Vliv obsahu ChS 200 ve směsi s ChS 104 na pevnost v tlaku a tvrdost vytvrzené pryskyřice

Mnozí odrůd modelových pokusů byla ověřena účinnost snížení přídavkem pyrokrylice GHS 200 do GHS 104 /viz tabulka 2/. Pevnost v tlaku klesá s rostoucím množstvím GHS 200 /obr. 17/, masní přetvoření se však mění jen málo. Přebytek pyrokrylice GHS 200 nad předepsanou hodnotu ovlivňuje pevnost a tvrdost polymeru velmi účinně.

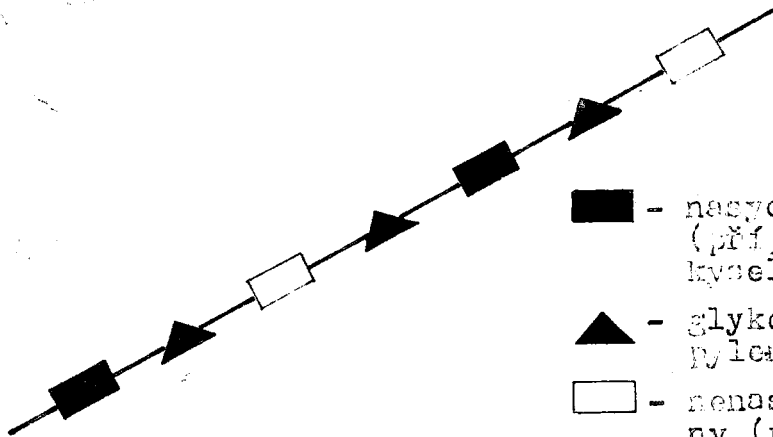
- - nasycené dikarbové kyseliny (příp. jejich anhydridy), např. kyselina ftalová a adipová
- ▲ - glykoly, nejčastěji 1,2-propylenglykol a etylenglykol
- - nenasyčené dikarbové kyseliny (příp. jejich anhydridy), např. kyselina fumarová, maleinová a pod.

Obr. 18 a Řetězec nenasyčeného polyesteru

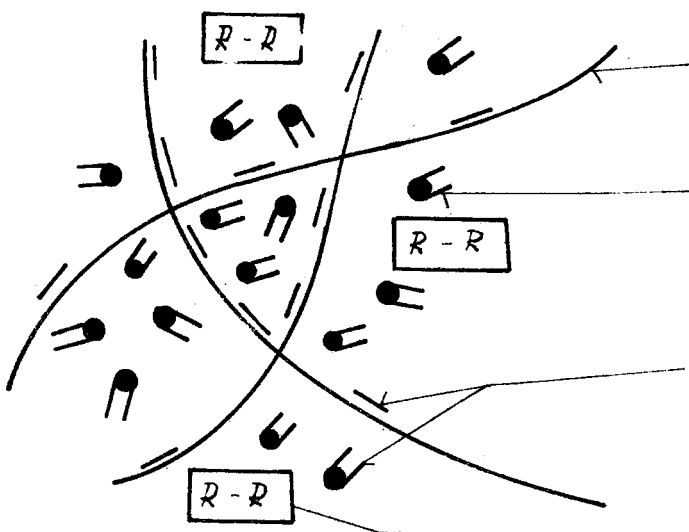
nenasyčený polyester (viz schéma na obr. 18 a)

monomerní řetídko (styren), obsahující dvojnou vazbu schopnou polymerace

tužidlo (peroxid) - rozbíjí se při zvýšené teplotě nebo po přidání urychlovače

Obr. 18 b Polyesterová pryskyřice po smíšení složek

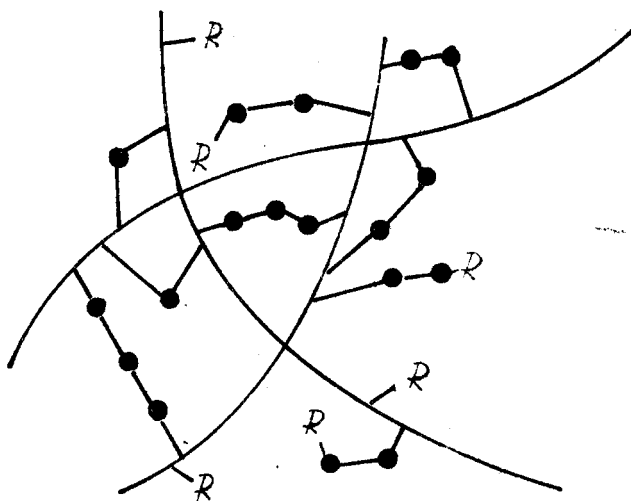
Uvolňující se energie tužidla rozštěpuje dvojná vazby, vytváří se spoje styrenových řetězců polyesterifikací nenasyčené dikarbové kyseliny (např. kyseliny fumarové) a polyalkoholu (propylenglykolu, etylenglykolu) a vzniká třídimensionální spojení polyesterových řetězců; tím dochází k vytvrzení pryskyřice.

Obr. 18 c Vytvrzená polyesterová pryskyřice

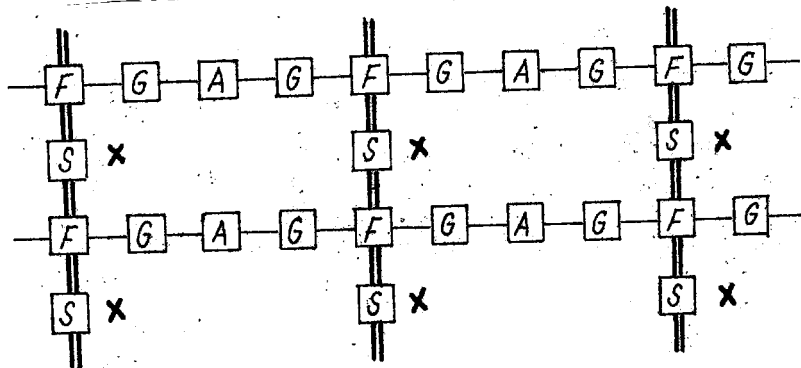
== = kovalentní vazba (nehydrolysovatelná)

Obr. 19a Stavba zesítěného polymeru z různých polyesterových pryskyřic

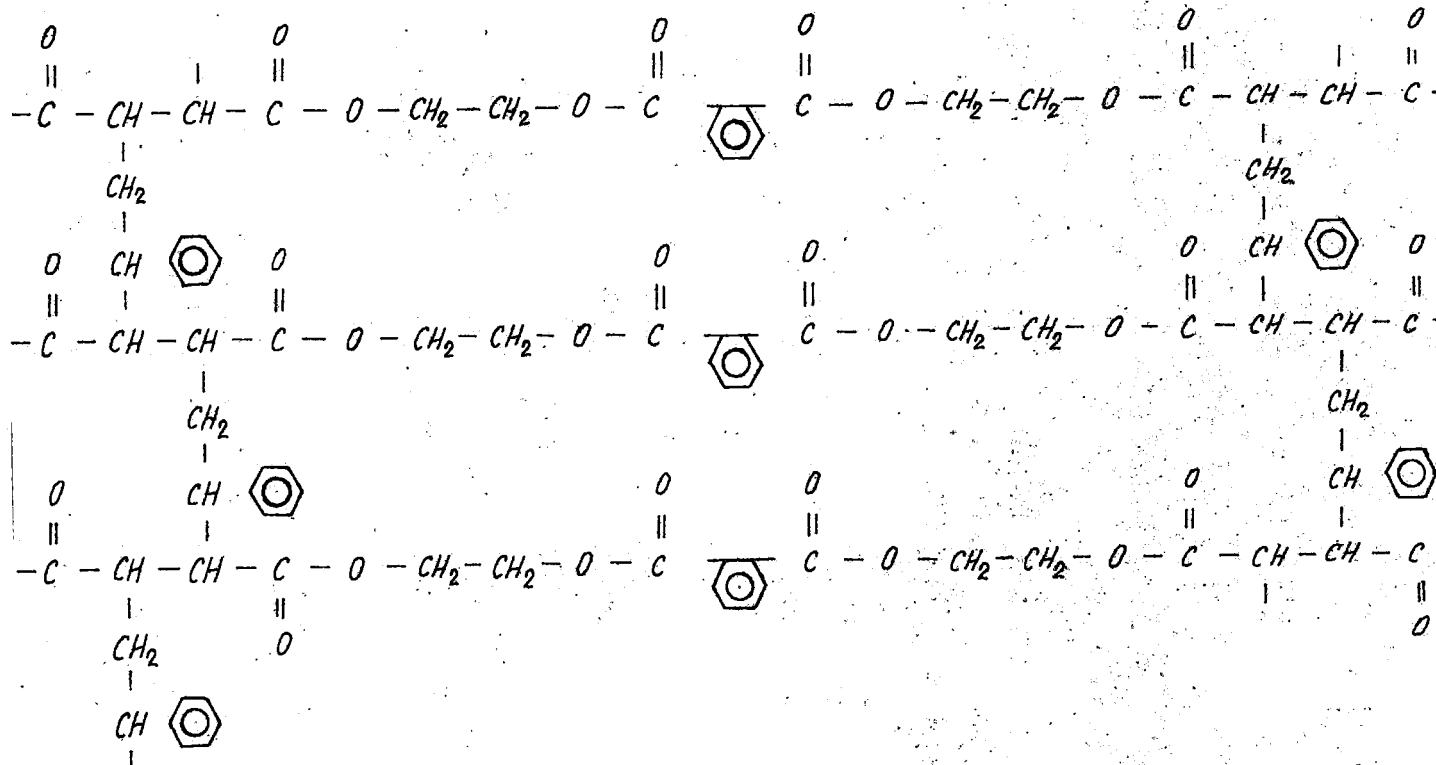
Obr. 19 b Polyesterová pryskyřice ChS 104

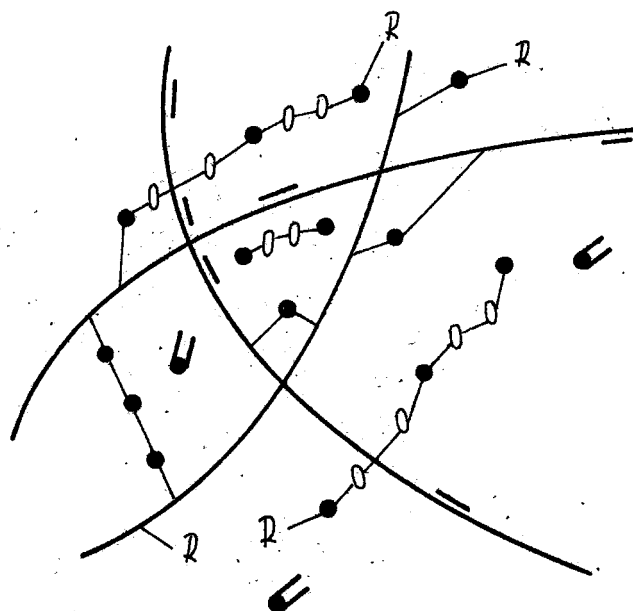
Obr. 20 a Nedokonale vytvrzená polyesterová pryskyřice

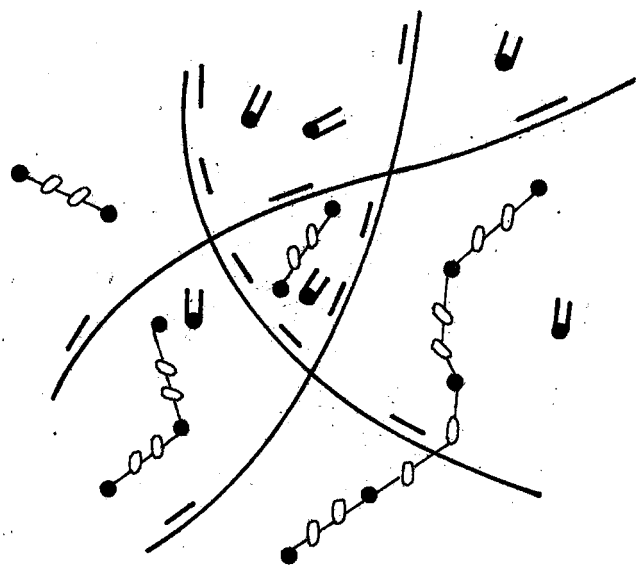
Obr. 20 b Zcela inhibovaná a zoxidovaná (neztvrdlá) polyesterová pryskyřice

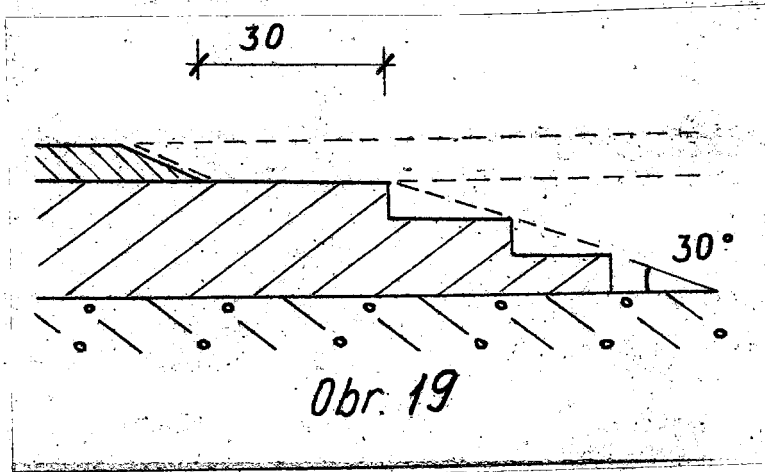
Obr. 19 Úprava pracovní spáry "amonolitněna"

V případě, že bude rekonstrukce popsáným způsobem (výměnou celé podlahoviny) prováděna po částech, jak je zřejmé z provozních důvodů nezbytné, je třeba pečlivých úprav pracovních spár. Při úpravě pracovní spáry "amonolitněním" by přerušení geleostů (povrchové vrstvy) nemělo kopírovat přerušení nosné vrstvy plestbetonu a plestbeton by měl být ukončen stupňovitě nebo šikmo pod úhlem cca 30° (viz obr. 19).

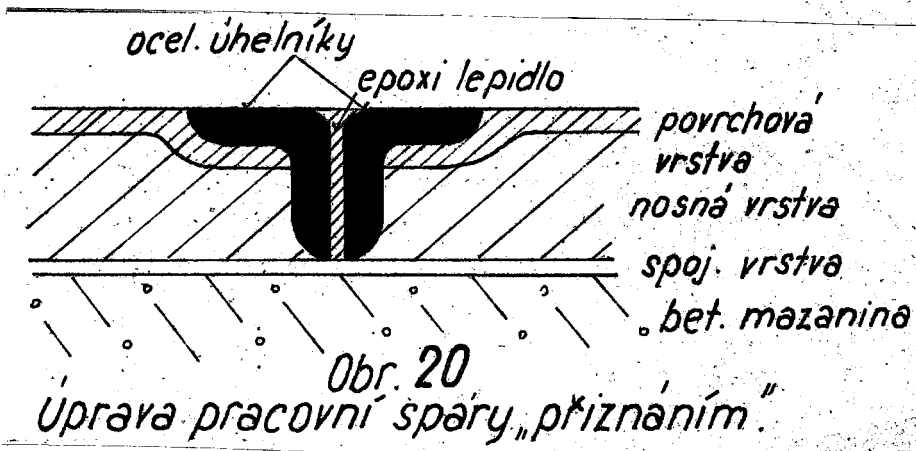
Při úpravě pracovní spáry lze použít i jiného postupu: vytvoření markantní ("přiznaná") spáry. Základní plastbetonová vrstva se ukončí ocelovým úhelníkem a pokračování plastbetonové vrstvy začne znovu úhelníkem, který se přilepí epoxidovým lepidlem (tmelen) ke starému. Povrchová vrstva se ukončí v rovinaš přírub úhelníků a příruby se stejným materiálem podloží (obr. 20).

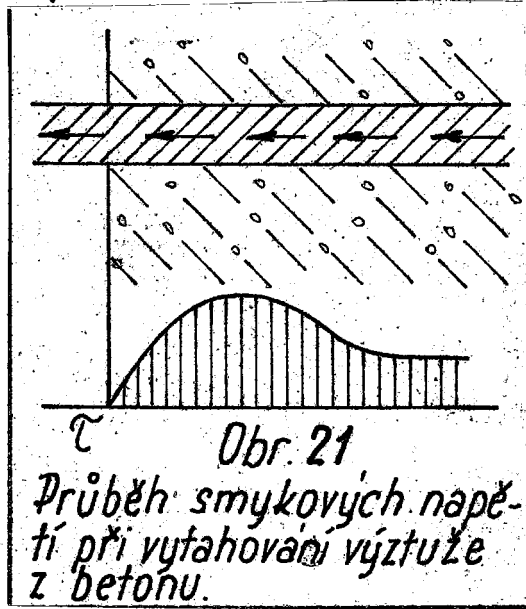
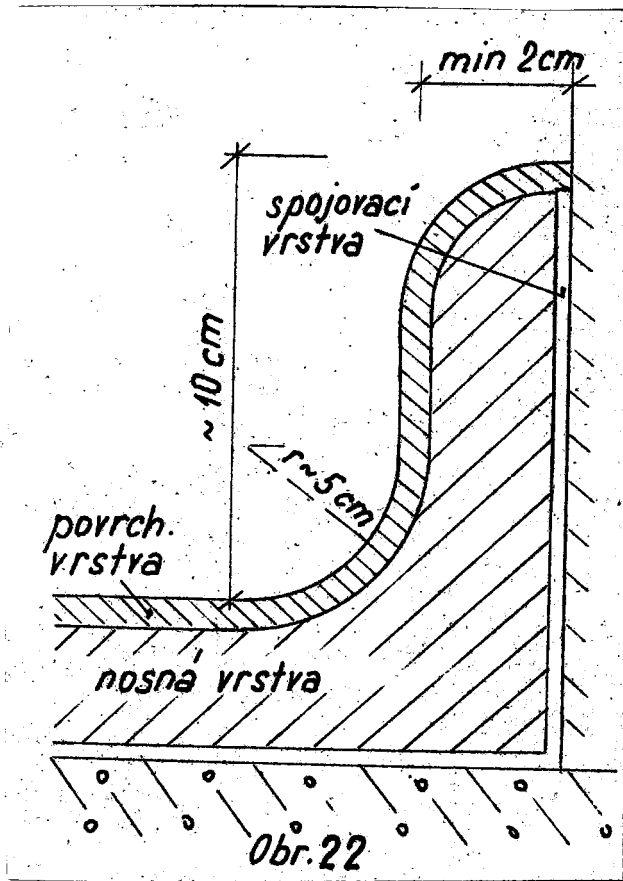
Obr. 22 Ukončení pošlaby seklem z plechbetonu

- buď úhelníkem otočeným dolů, což je vhodné u zdívo z nosných tvárnice nebo cihel, při styku s jiným podlahovým systémem nebo u dilataci podlahového systému (stropní konstrukce (obr. 23, 24, 25);
- nebo úhelníkem otočeným nahoru, použitelným u vertikálních stěn, dostatečně pevných nebo monoliticky spojených se stropní konstrukcí (obr. 26).
