Znalecký posudek
O stavu a únosnosti stropních konstrukcí nad běli-
dlem v závodě
a o koncepci rekonstrukce

Ing. ČSc. Richard B a r e š, soudní znalec v oboru stavebnictví
o/o Ústav teoretické a aplikované mechaniky
Československá akademie věd

Z n a l e c k ý p o s u d e k

Cj. z 30 / 82 / 74
Praha 10.3.1974

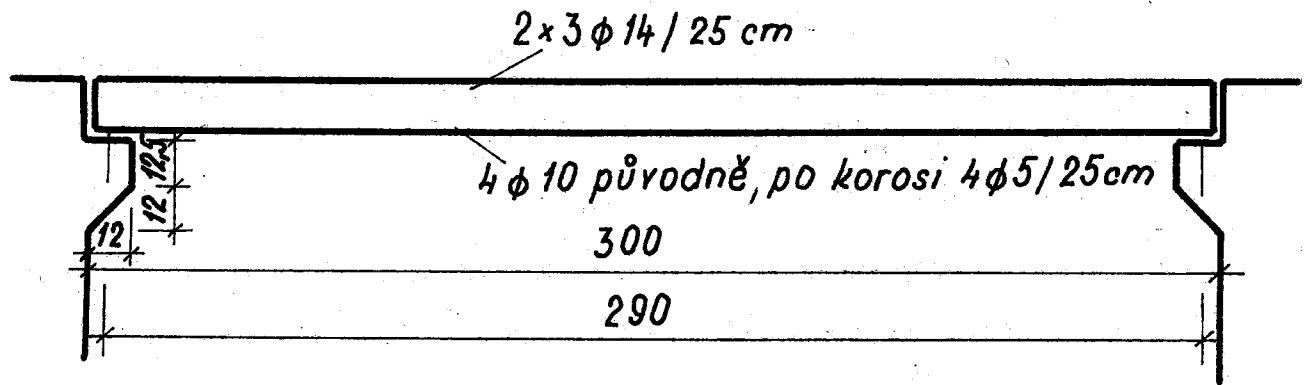
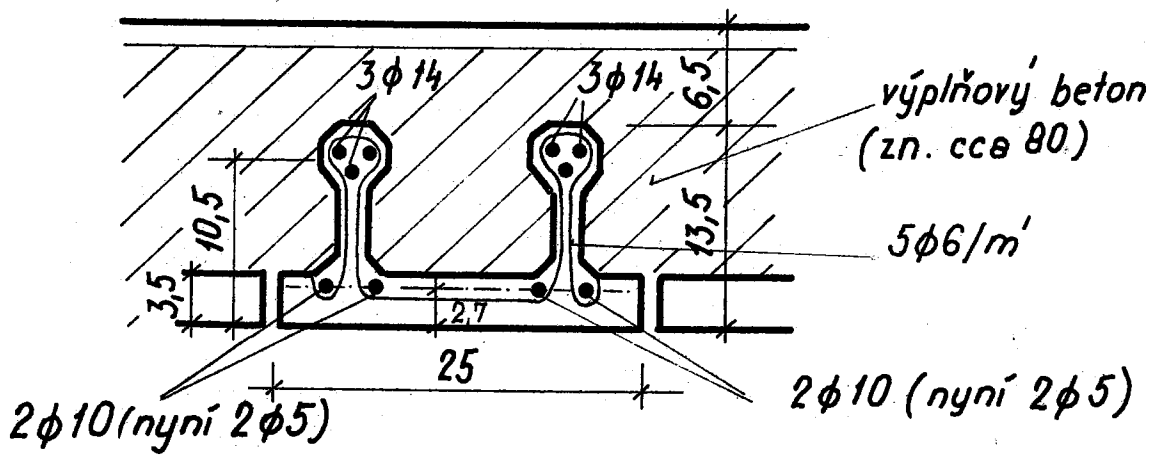
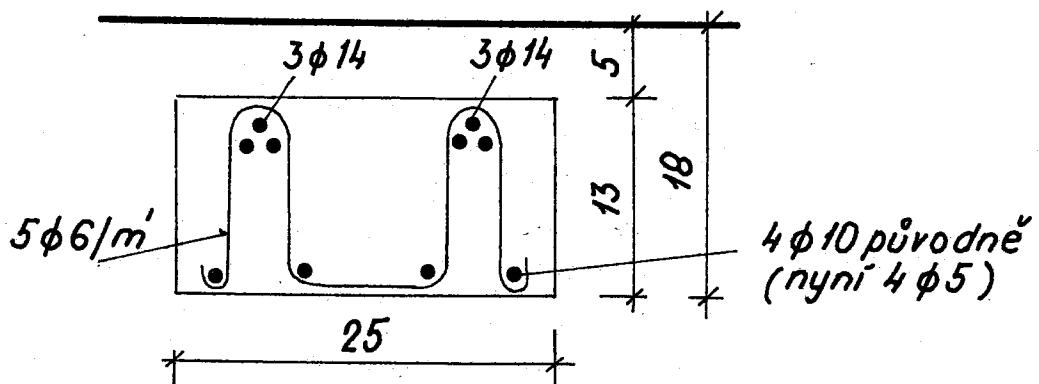
Obr. 4

Na průběžných konsolách trámů jsou uloženy prefabrikované desky tvaru dvojitého T o délce 300 cm, a výšce 13 cm; tyto TT průřezy jsou uloženy svou tlačnou hlavici dolů, tedy obráceně/obr. 4/. V jednom krajním poli ^u střední zdi /na straně ke směru válců/ jsou uloženy obšlátkové prefabrikované desky výšky 13 cm, šířky 25 cm, jejichž tahová výztuž je rovněž soustředěna na tlačnou, tedy horní straně. Délka těchto desek je 320 cm. V tomto krajním poli jsou některé části buď doplňované nebo vyměřované monolitickým železobetonem; tyto části mají mohutnou výztuž /např. 110 cm od středních sloupů je 5 \varnothing 16 v části široké cca 25 cm, u zdiva na straně k Teskestráse jsou na 20 cm 4 \varnothing 30, dále pak 15 \varnothing 12/m² apod. V tlačné hlavici TT průřezů, tvořících nyní podhled, jsou 4 \varnothing 10 na 25 cm.

Současně zjištěni, že stropní desky byly osazeny obráceně, taženou výstuží nahoru a zatíženy navíc balastním nekvalitním betonem mezi stojinami TT průřezů, veda ke konstatování, že skutečná únosnost stropu byla od samého počátku podstatně menší než předpokládaná projektem. Tato hrubá chyba prováděcího závodu /Zirny/ mohla vést i k místní destrukci /asní vyloučeno, že k takové destrukci došlo-
vis monoliticky doplňované části desky u střední sdi/.
Vyčerpání únosnosti je navíc podpořeno značnou korozí výstuže, která již od počátku byla slabá a byla myšlena jako montážní výstuž v tlačné hlavici. To že deska dodnes přetrvává zatížena jak stále /vlastní váhu/ tak nahodilě lze přičíst nejspíše tomu, že působí - vzhledem ke značné tloušťce celé desky - jako klenba, dále ke spolupůsobení prefabri-

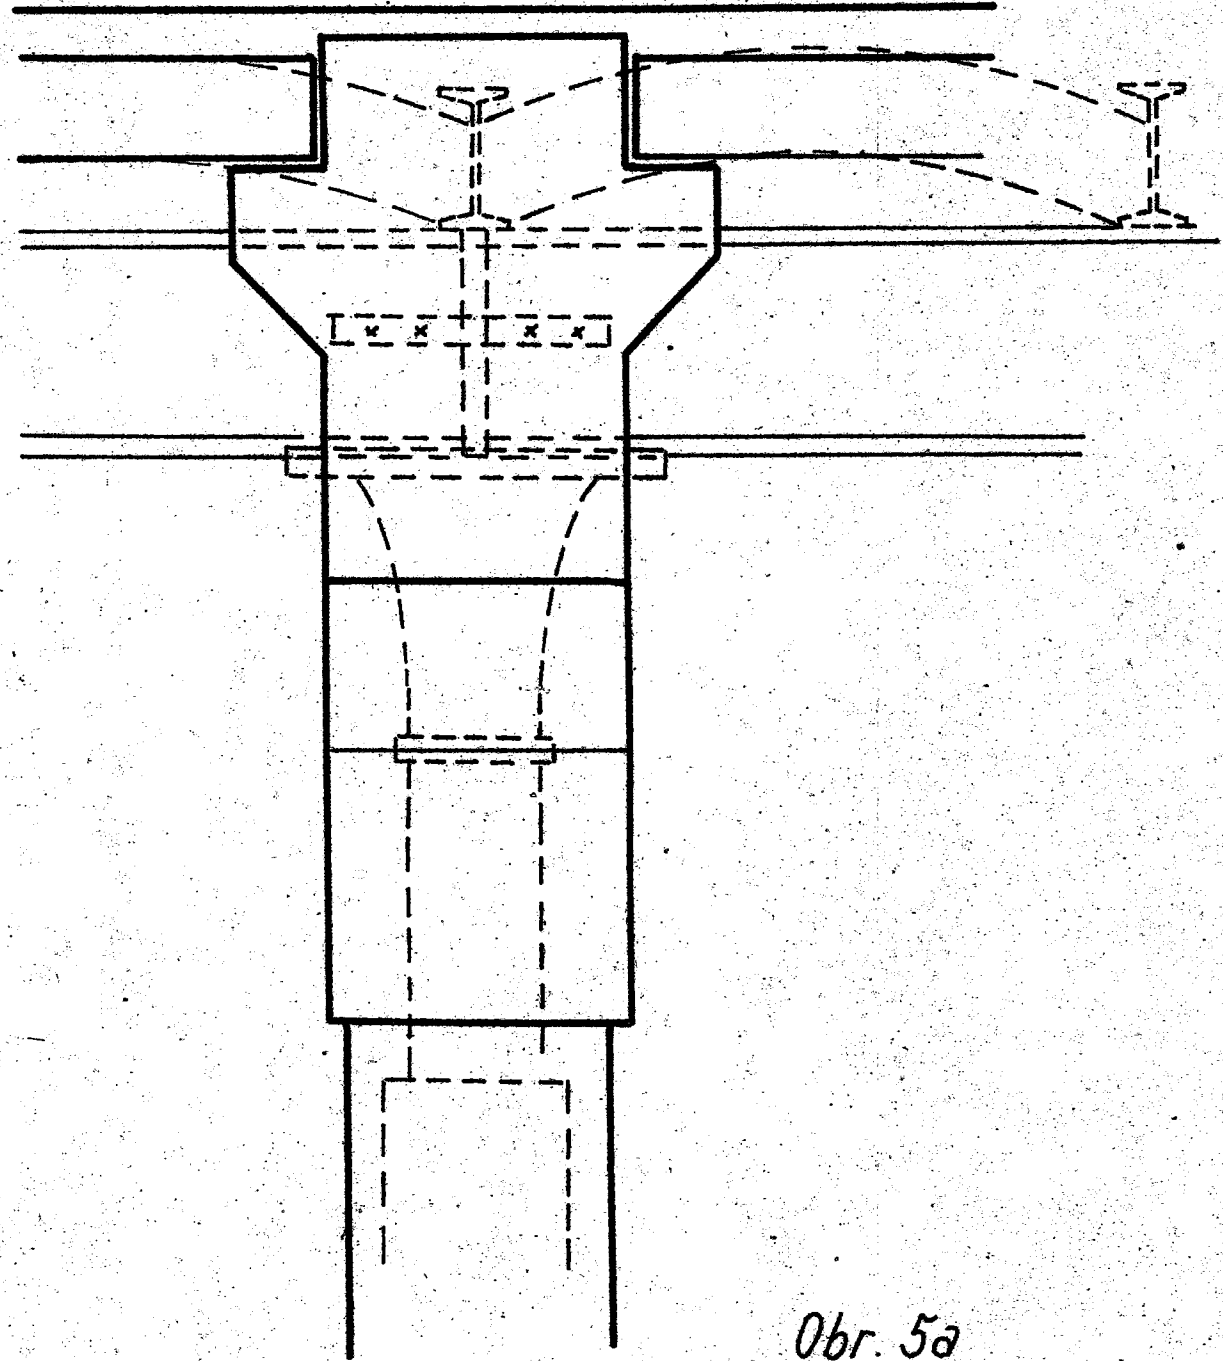
Obr. 5a

sloup - nezajištěn

Ve zprávě ÚSTAV z roku 1958 /viz podklad 5/ se upozornilo na špatný a neudržený stav této konstrukce a byla doporučena bezprostřední oprava. Rovněž této části konstrukce se týká paragraf ze str. 26 cit. zprávy:

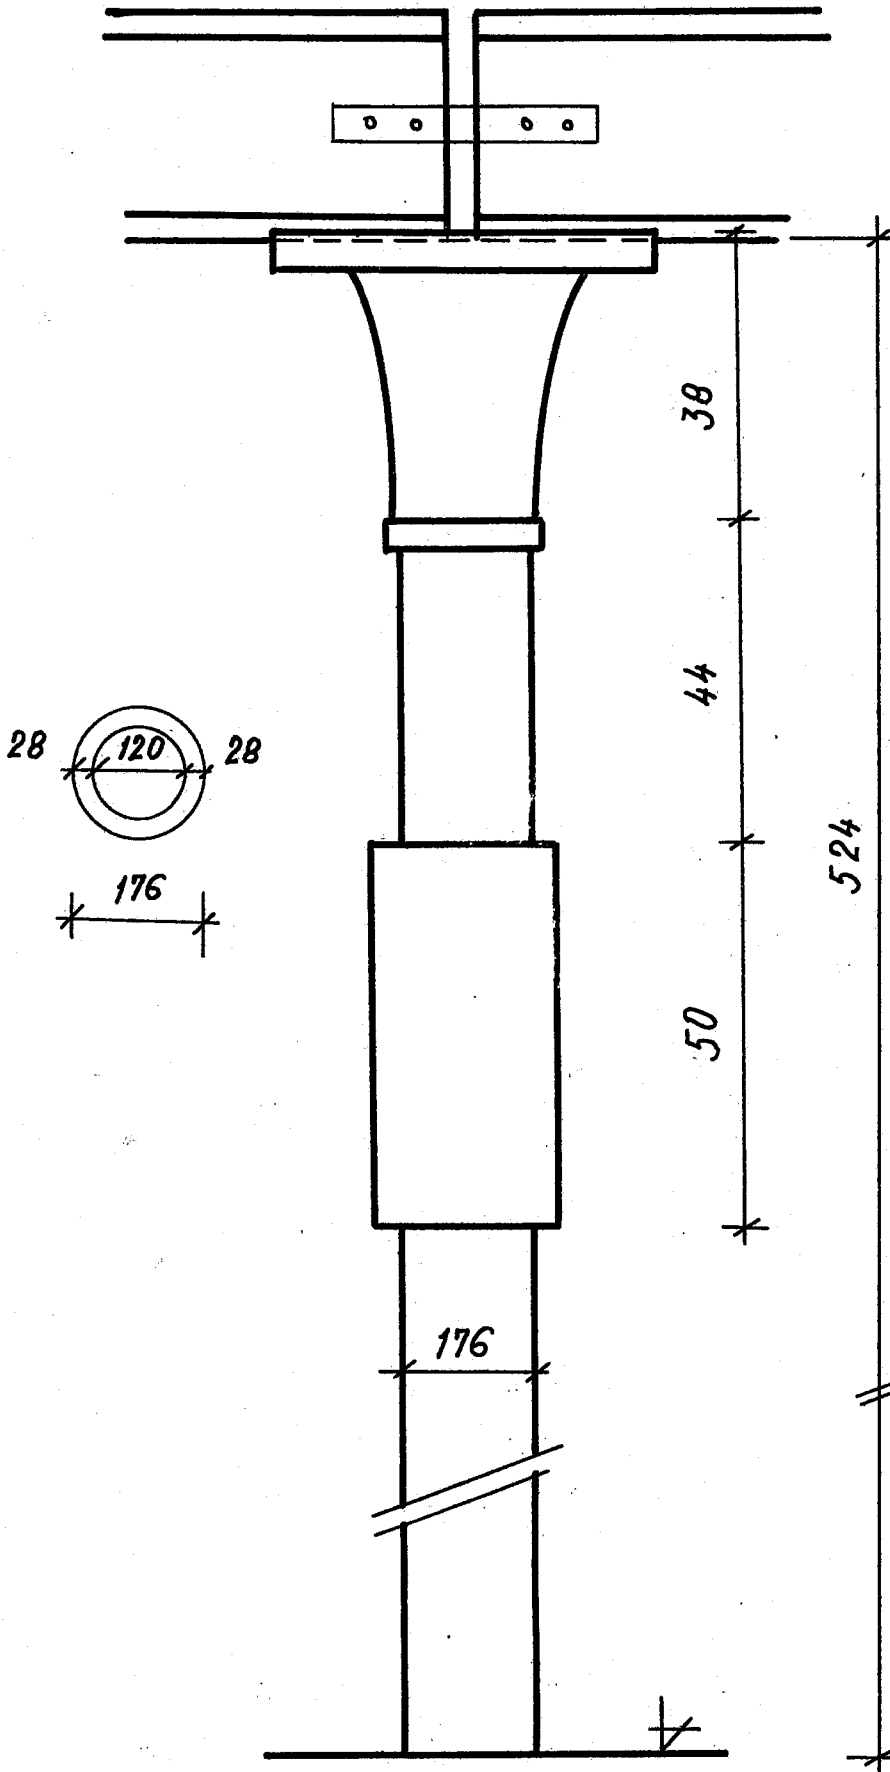
Obr. 8

B/ Poslední část stropní konstrukce je vytvořena stejně jako předchozí s ocelovými I nosníky 8, 15, podopřených ocelovým prvkem I 8, 30. Tento prvek je však uložen na neobutých, relativně nových železobetonových trámech o průřezu 63/92 cm, podvlečených pod prvky na místě původních

litinových sloupů, které byly odstraněny. Trávy jsou uloženy na siva na jedné straně, na nebutném sloupu o rozměrech 110 x 110 cm, který vznikl odetenováním původního litinového, slabě odeterovaného sloupu, případně v některých polích na průvlaku nové tůnité sloupy.

Celý pohled tohoto stropu je zaplenteván, takže nebylo možné - vzhledem k běhícímu provozu v nákladě - provést detailní prohlídku stavu I nosníků a klenby. Lze se však oprávněně domnívat se srovnání s částí C, že stupeň koroze I nosníků bude obdobný a cihelná klenba bude neporušena. Železobetonové trávy a průvlaky nejsou sice zatím nikde porušeny působením agresivního prostředí. Tato část stropní konstrukce není třeba staticky posuzovat. Úvahy o způsobu rekonstrukce a další ochrany I nosníků a klenby, stejně jako betonových částí konstrukce budou pro tuto část D platit obdobně jako pro části A, B, C.
