**Znalecký posudek**  
**o příčinách poruchy podlahy FORTIT na stavbě**  
**Dětské fakultní nemocnice [REDAKCE] + 1.**  
**dodatek + 2. Dodatek + Memorandum + doplněk**  
**16. 6. 1975 + 9. 12. 1975 + 19. 1. 1977 + 8. 7. 1976 +**  
**79 stran + 9 stran + 5 stran + 2 strany + 8. 7. 1976**  
**+ 6 stran**

### Z n a l o c k ý p o s u d e k

o příčinách poruchy podlahy Fortit v budovách  
Dětské fakultní nemocnice [REDACTED]

Čj. 2 11/107/75  
Praha, 16. června 1975

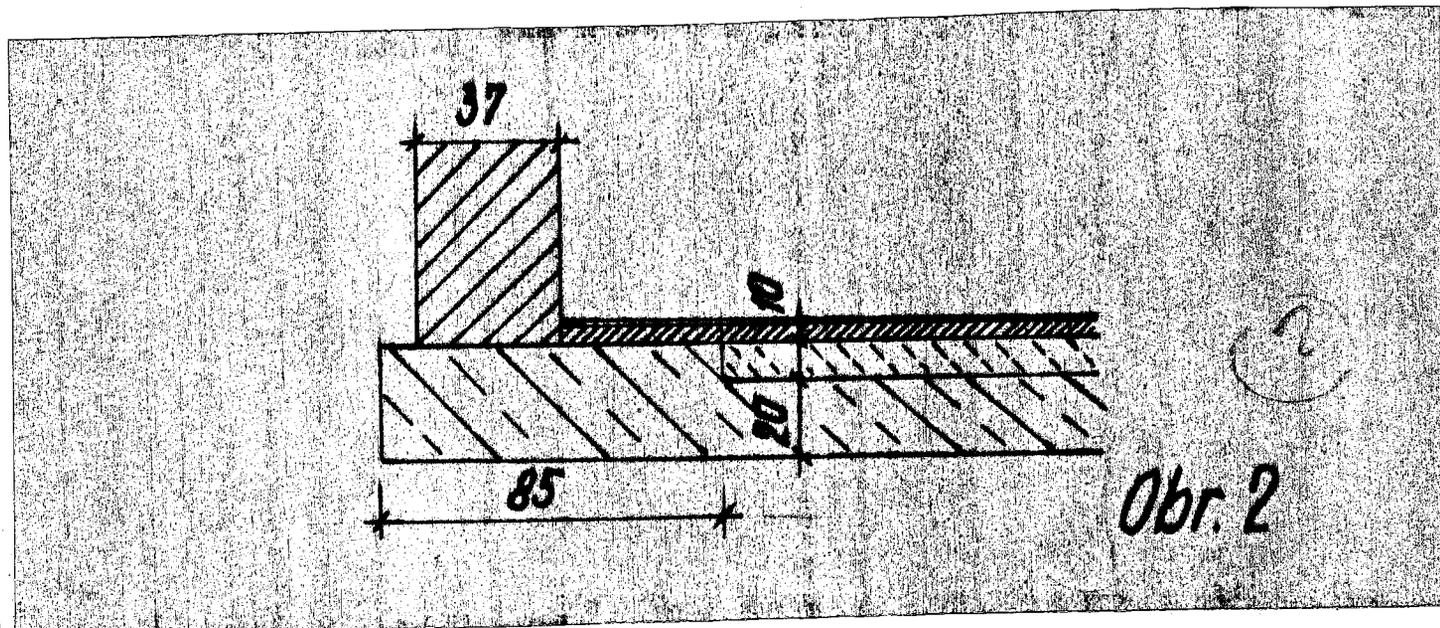
Železobetonová deska je ukončena u obvodových zdí pasem, vyčnívajícím vzhledem k desce směrem nahoru podle obr. 2.

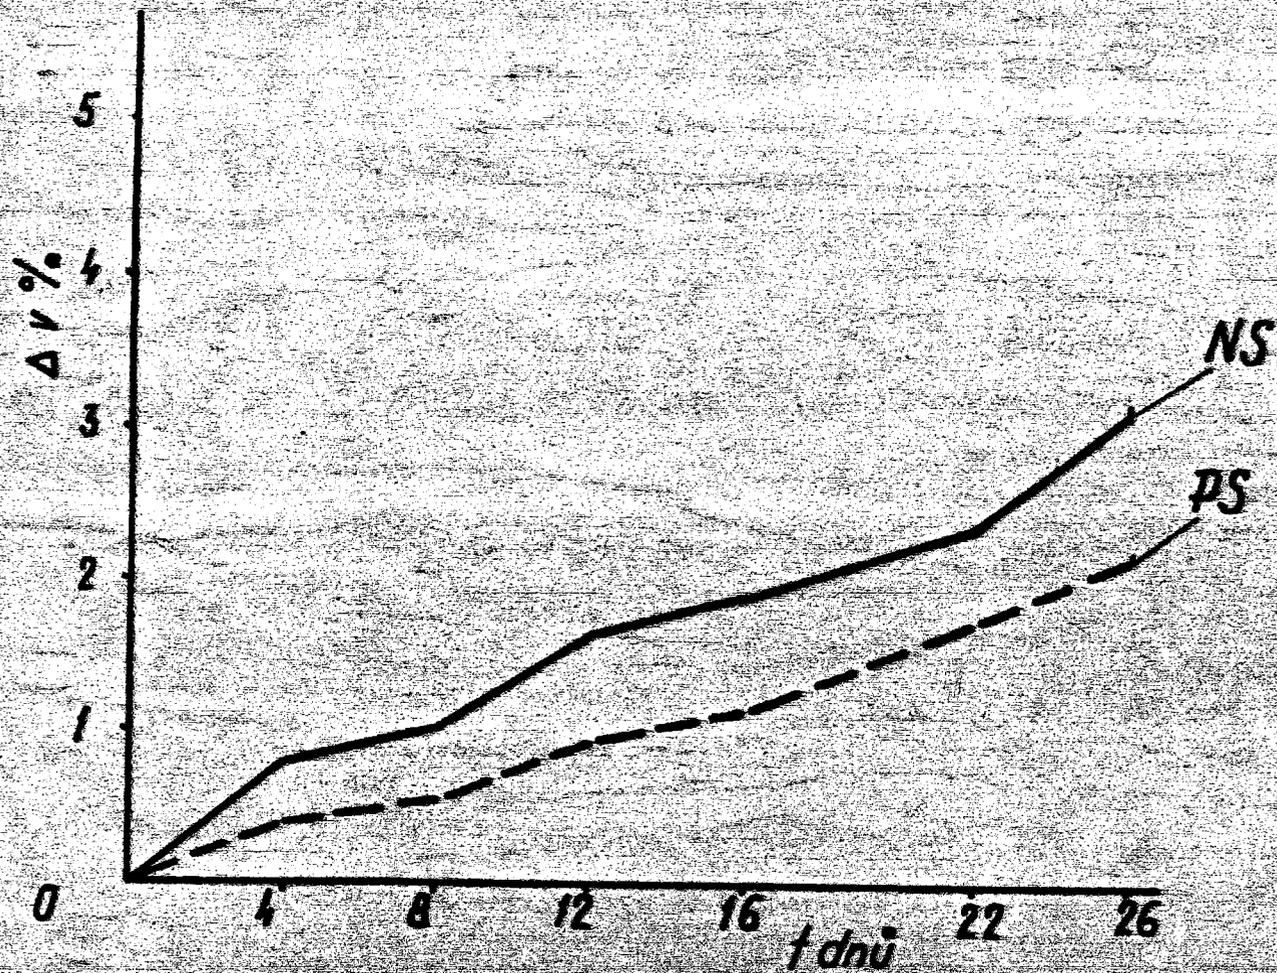
16.9  
Obr. 13

Ke zjištění vlivu nasycenosti monomerním styrenem na hodnoty mechanických vlastností byly uloženy vzorky porušené i neporušené podlahoviny na 4 týdny <sup>do</sup> pro středí, nasycené ho styrenovými výpary. Změnu váhy obou vzorků v čase ukazuje obr. 13. Po částečném nasycení vzorků (nasycení do ustálené váhy nebylo možno z časových důvodů dosáhnout) byly vzorky vyzkoušeny opět v ohybu a srovnány s kontrolními vzorky uloženými po stejnou dobu v normální atmosféře. Výsledky měření udává tabulka 7 a obr. 7 a 8; zjištěné hodnoty se u nasycených a nenasyčených vzorků příliš neliší, ve všech případech je však znatelný pokles při nasycení styrenem.

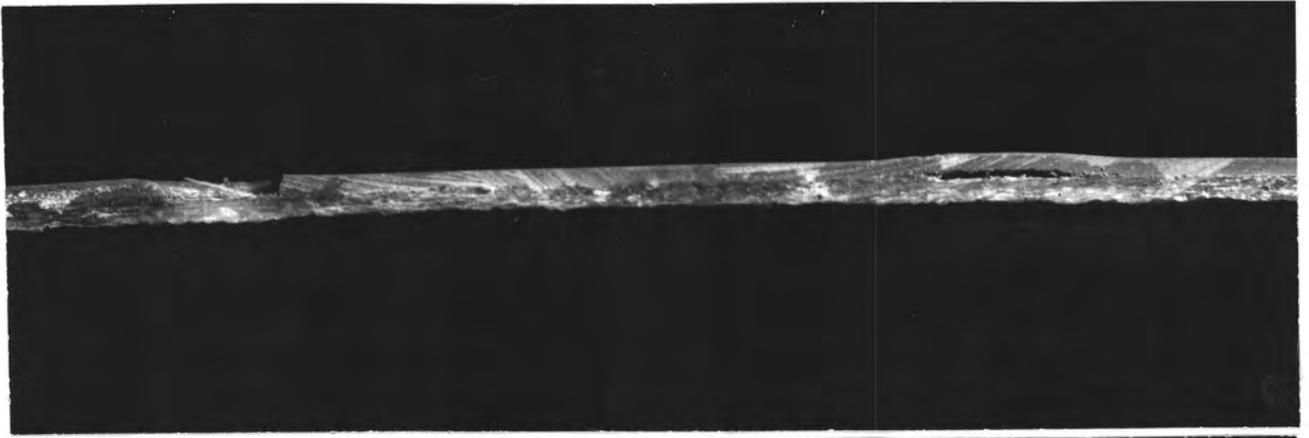
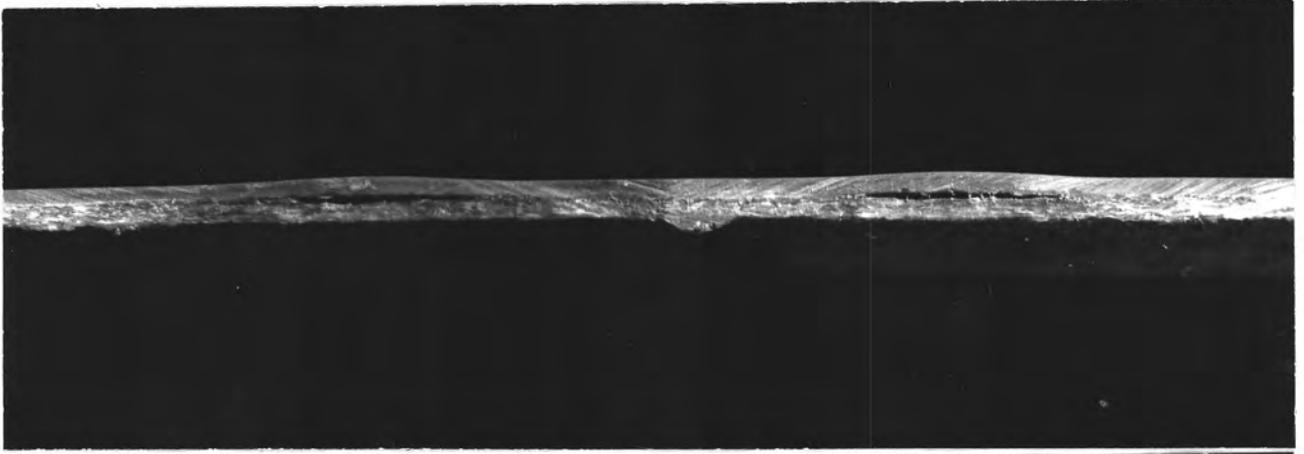
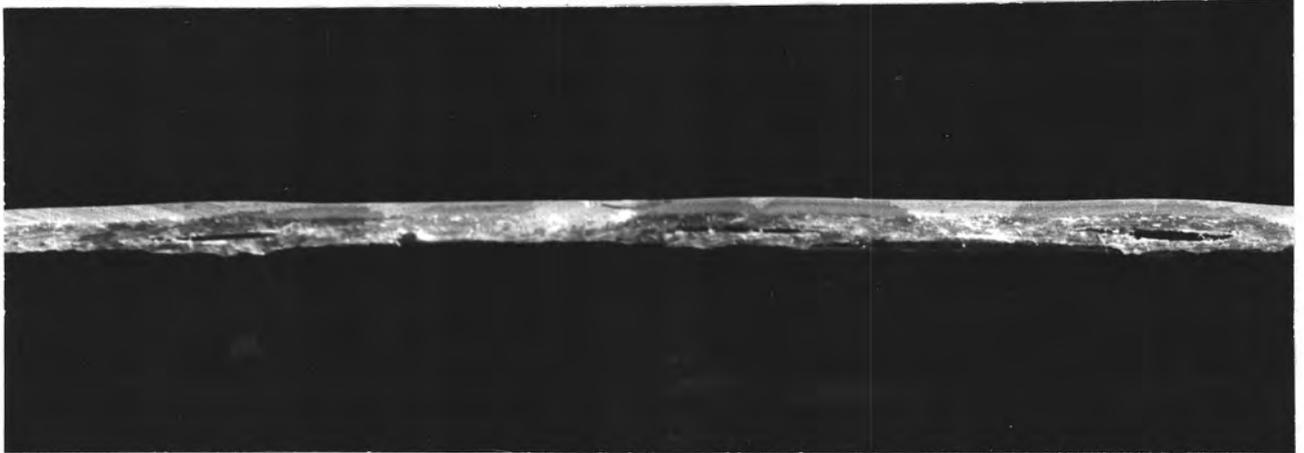
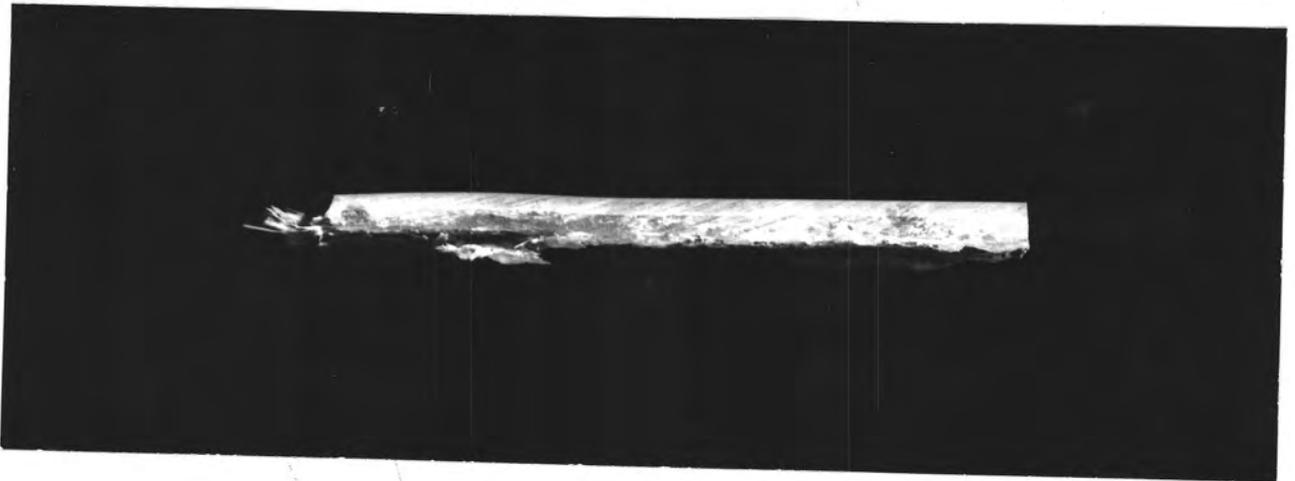
Obr. 16

Sejmutí podlahoviny v místech s poruchami lze provést bez námahy, adheze k betonovému povrchu je minimální. Spodní povrch podlahoviny po jejím sejmutí v tomto případě "kopíruje" povrch cementové mazaniny (obr. 16 vlevo); v případě, kdy nedošlo ke vzniku poruch (např. v části polikliniky, kde

desud nebylo v provozu vytápění), je adheze podlahoviny k cementovému potěru dobrá; po odtržení zůstávají na spodním povrchu části cementového potěru, k porušení dochází částečně pod povrchem cementového potěru (obr. 16 vpravo).

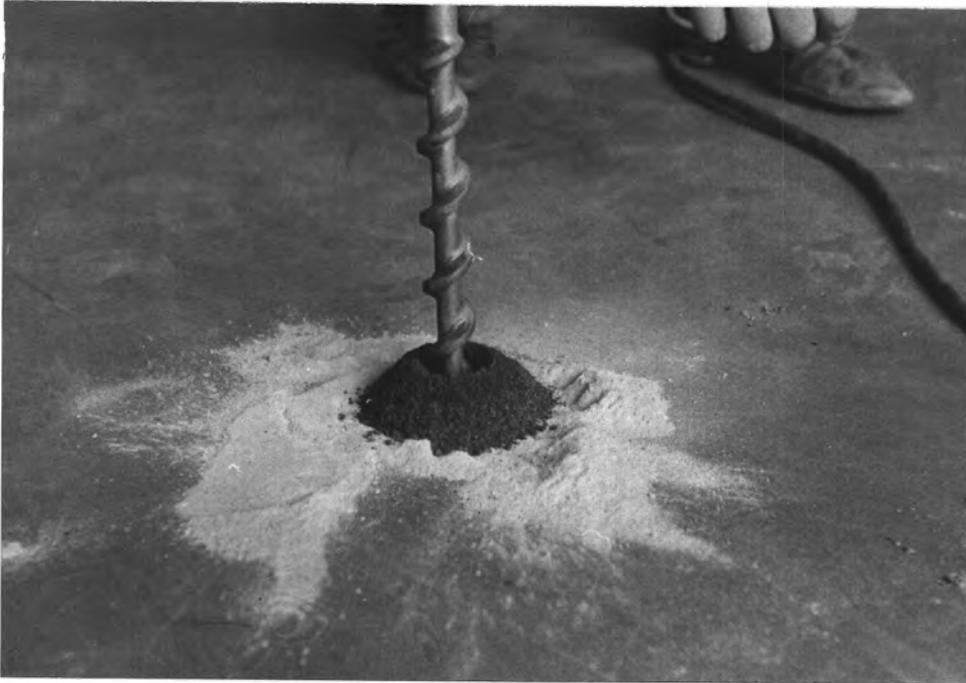
Obr. 19

- a) V místnosti s poruchami v různých stadiích otevřít nepropustnou vrstvu Fortitu vývrty až na konstrukci a umožnit odvětrávání spodních vrstev. Vývrty byly provedeny v místnosti č. 440 (obr. 19, 20); v místnosti č. 441 - s přibližně stejnými poruchami - bylo prováděno současně sledování stavu podlahoviny. V obou místnostech byla po provedení 12 vývrtů profilu 25 mm otevřena okna na dobu 1 týdne ke zvětšení teplotního spádu mezi spodní a vrchní částí podlahového systému, majícímu urychlení difuze par směrem vzhůru. Poté byla okna na další týden uzavřena, aby
