**Znalecký posudek**

**O příčinách poruchy podlahoviny Fortit [REDACTED]**

Znalecký posudek  
o příčinách poruchy podlahoviny Fortit [REDACTED]

č.j. 2 21/123/75  
Praha, 31. prosince 1975

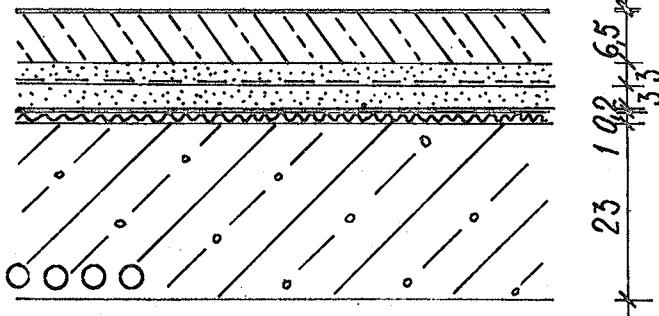
Obr. 2

C. 235 polohoviny (obr. 2, 3, 4, 5, 6) složená

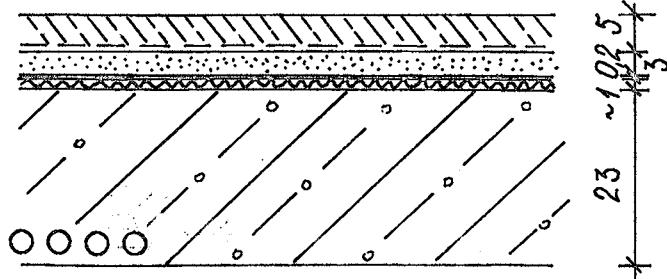
Obr. 7

V místnosti C. 235 "infekce", kde ještě nebyla položena podlahová linytina, bylo objasňeno (obr. 7, 8):

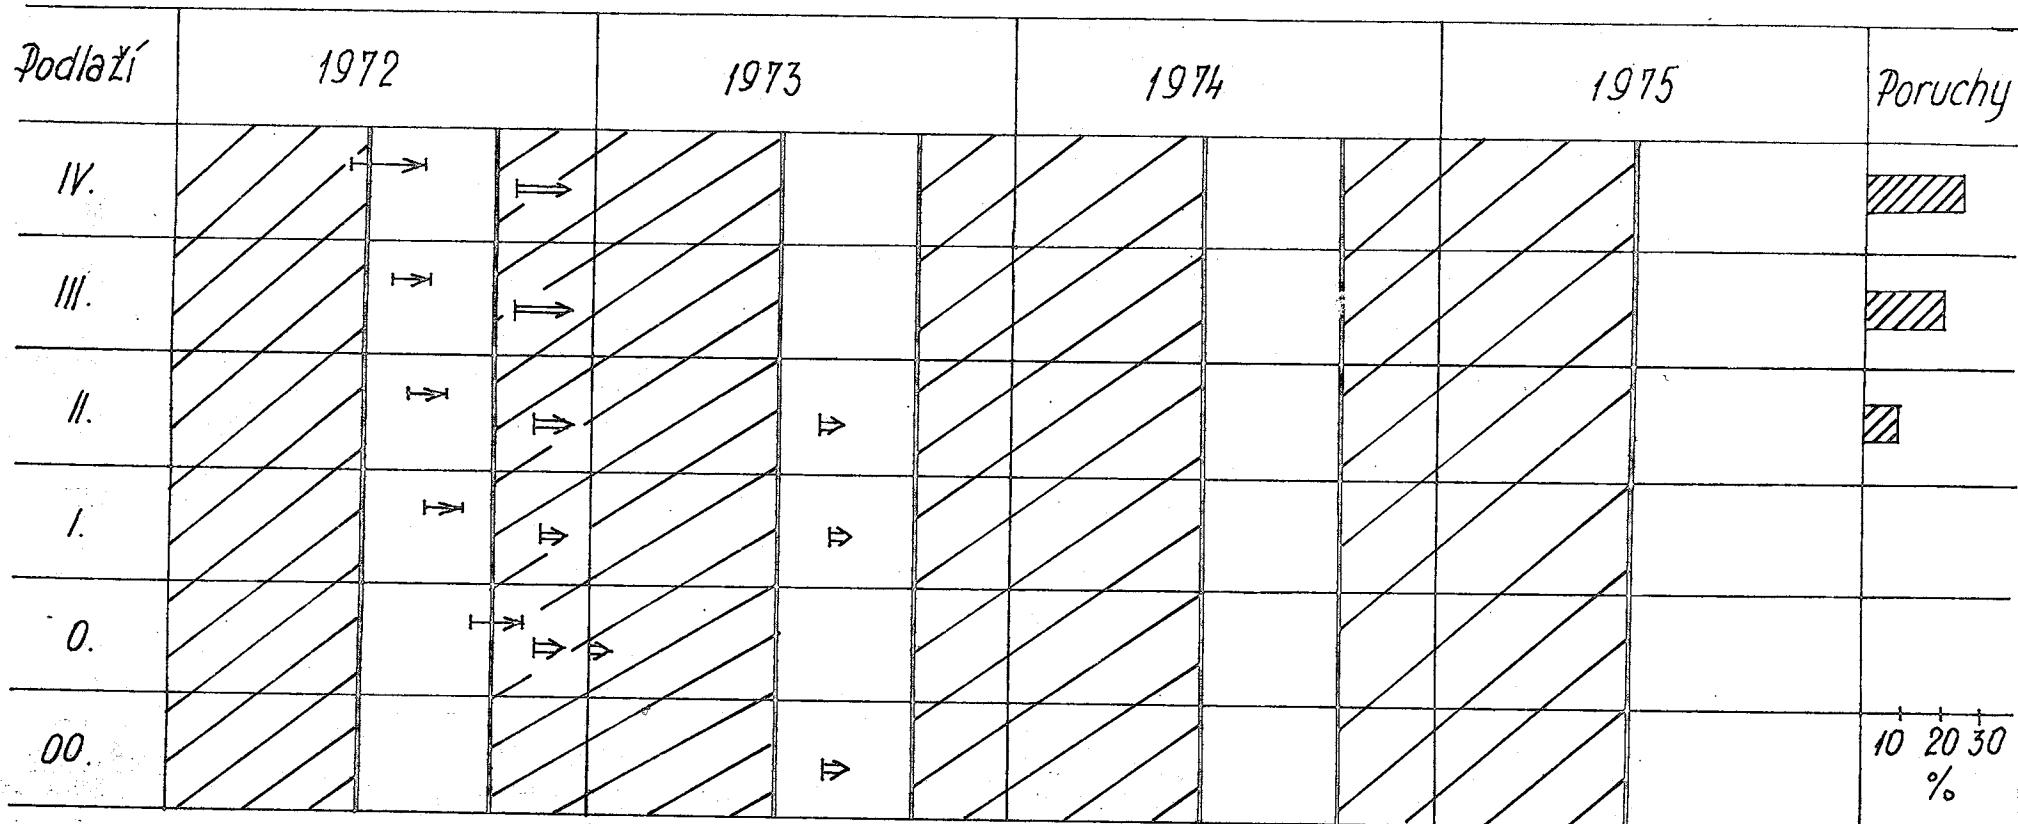
Obr. 9

Účinný slož jednotlivých operací při výrobě podlahových  
systémů je uveden pro "Polikliniku" na obr. 9, pro "Hausblock"  
na obr. 10.

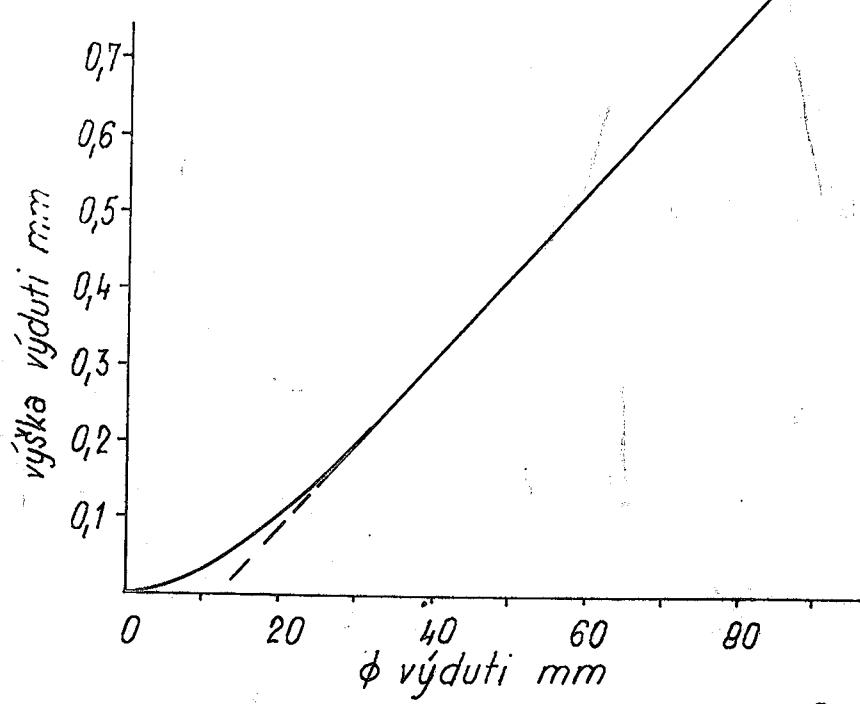
Obr. 18

Bylo zjištěno, že průměry výdutí a jejich výšky souvisejí podle obr. 18, tabule 1 se příslušně určovat tloušťku výdutin (zámekované v obr. 18). Tak např. pro tloušťku vrstvy 2 mm odpovídá průměru 20 mm průtok 0,07 m<sup>3</sup>, průměru 30 mm průtok 0,2 m<sup>3</sup>.
