Znalecký posudek
o příčinách průsaků silážních věží [redacted]
[redacted] + 1 – 6. .dodatek + vyjádření projektantovi+
7. 5. 1976 + 7. 11. 1979 + 29. 12. 1977 + 23. 1. 1977 +
+ 22. 8. 1981 + 20. 9. 1982 + 11. 10. 1983 + 8. 2. 1985
97 stran + 12 stran + 3 strany + 5 +3 +8 + 2 + 4 strany

Z n a l e c k ý p o s u d e k

o příčinách prásaků

se dne 22.5.1975 byl jsem požádán o podání znaleckého posudku o příčinách poruch železobetonových siláckých věží, postavených národním podnikem Posední stavby, závod Ostrava, podle projektu Agroprojektu Opava v Lubině v letech 1972 - 1974.

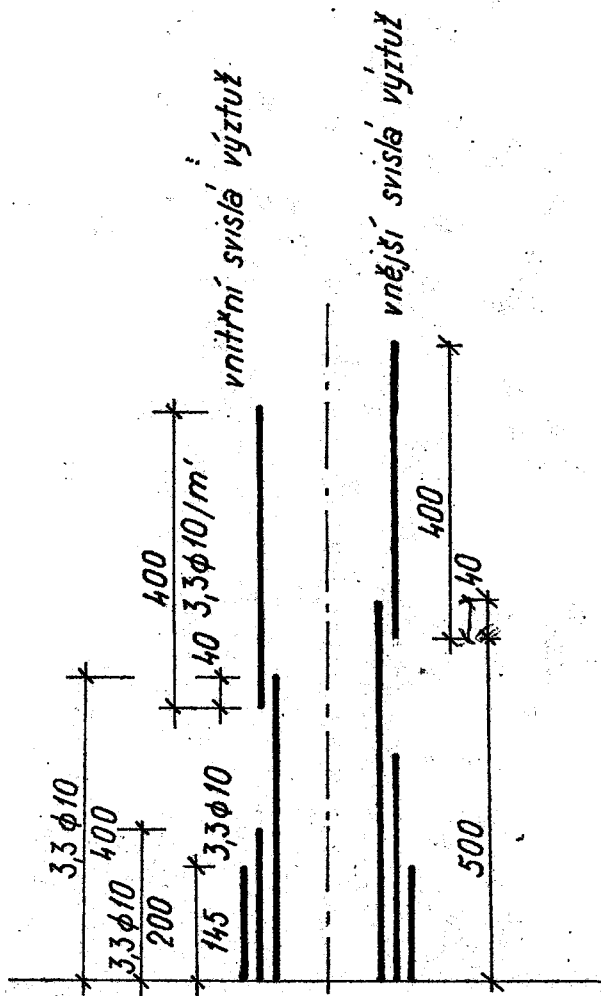
Obr. 13

Svislá výstuž kotevaf $6,6 \text{ g } 10/\text{m}^2$ vychází se sdílnicové desky ve dvou dĺžkách /145 cm resp. 200 cm/ a je předopřně pravidelně vystřídána obou kotev při obou površích /obr. 13/. Svislá výstuž $3,3 \text{ g } 10/\text{m}^2$ při obou površích stěny je pak otykována na kótě 460 až 300 cm a dále po 400 cm nad patní sparou u vnějšího povrchu a na kótě 360 - 400 cm a dále po 400 cm nad patní sparou u vnitřního povrchu vřesce /obr. 13/.

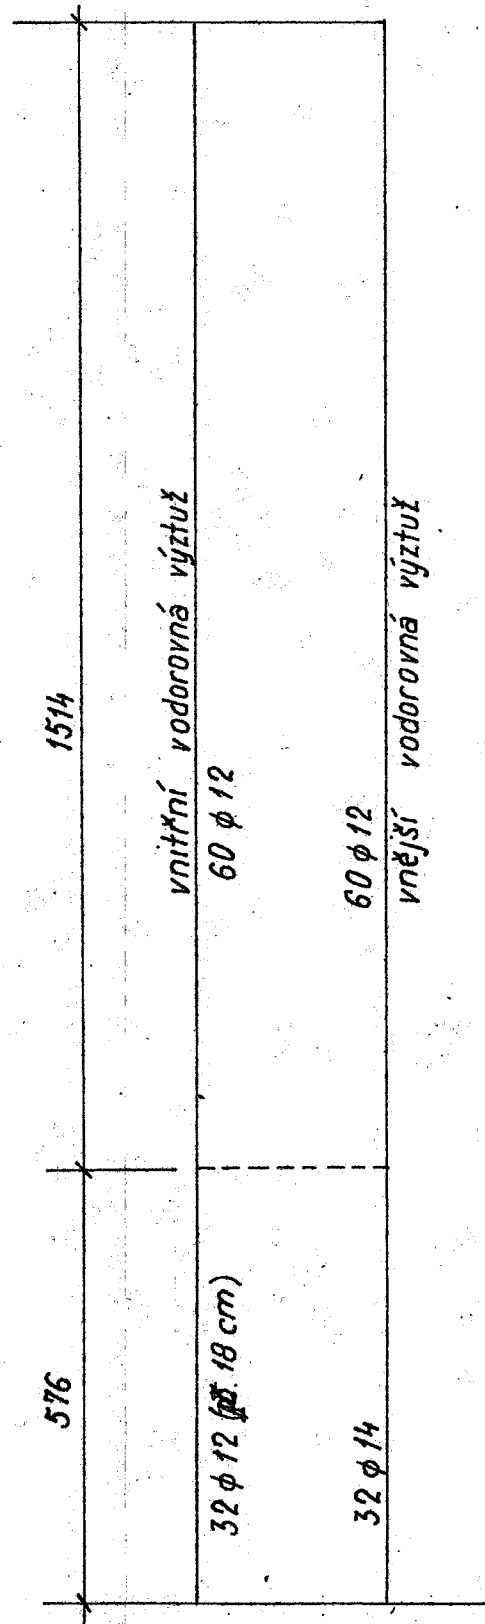
Obr. 12

V celé obývací vřesce je vnější i vnitřní vodorovný výstuž stejná, z δ 12 po 25 cm /obr. 12/.

Schema výztuže podle armovacího plánu

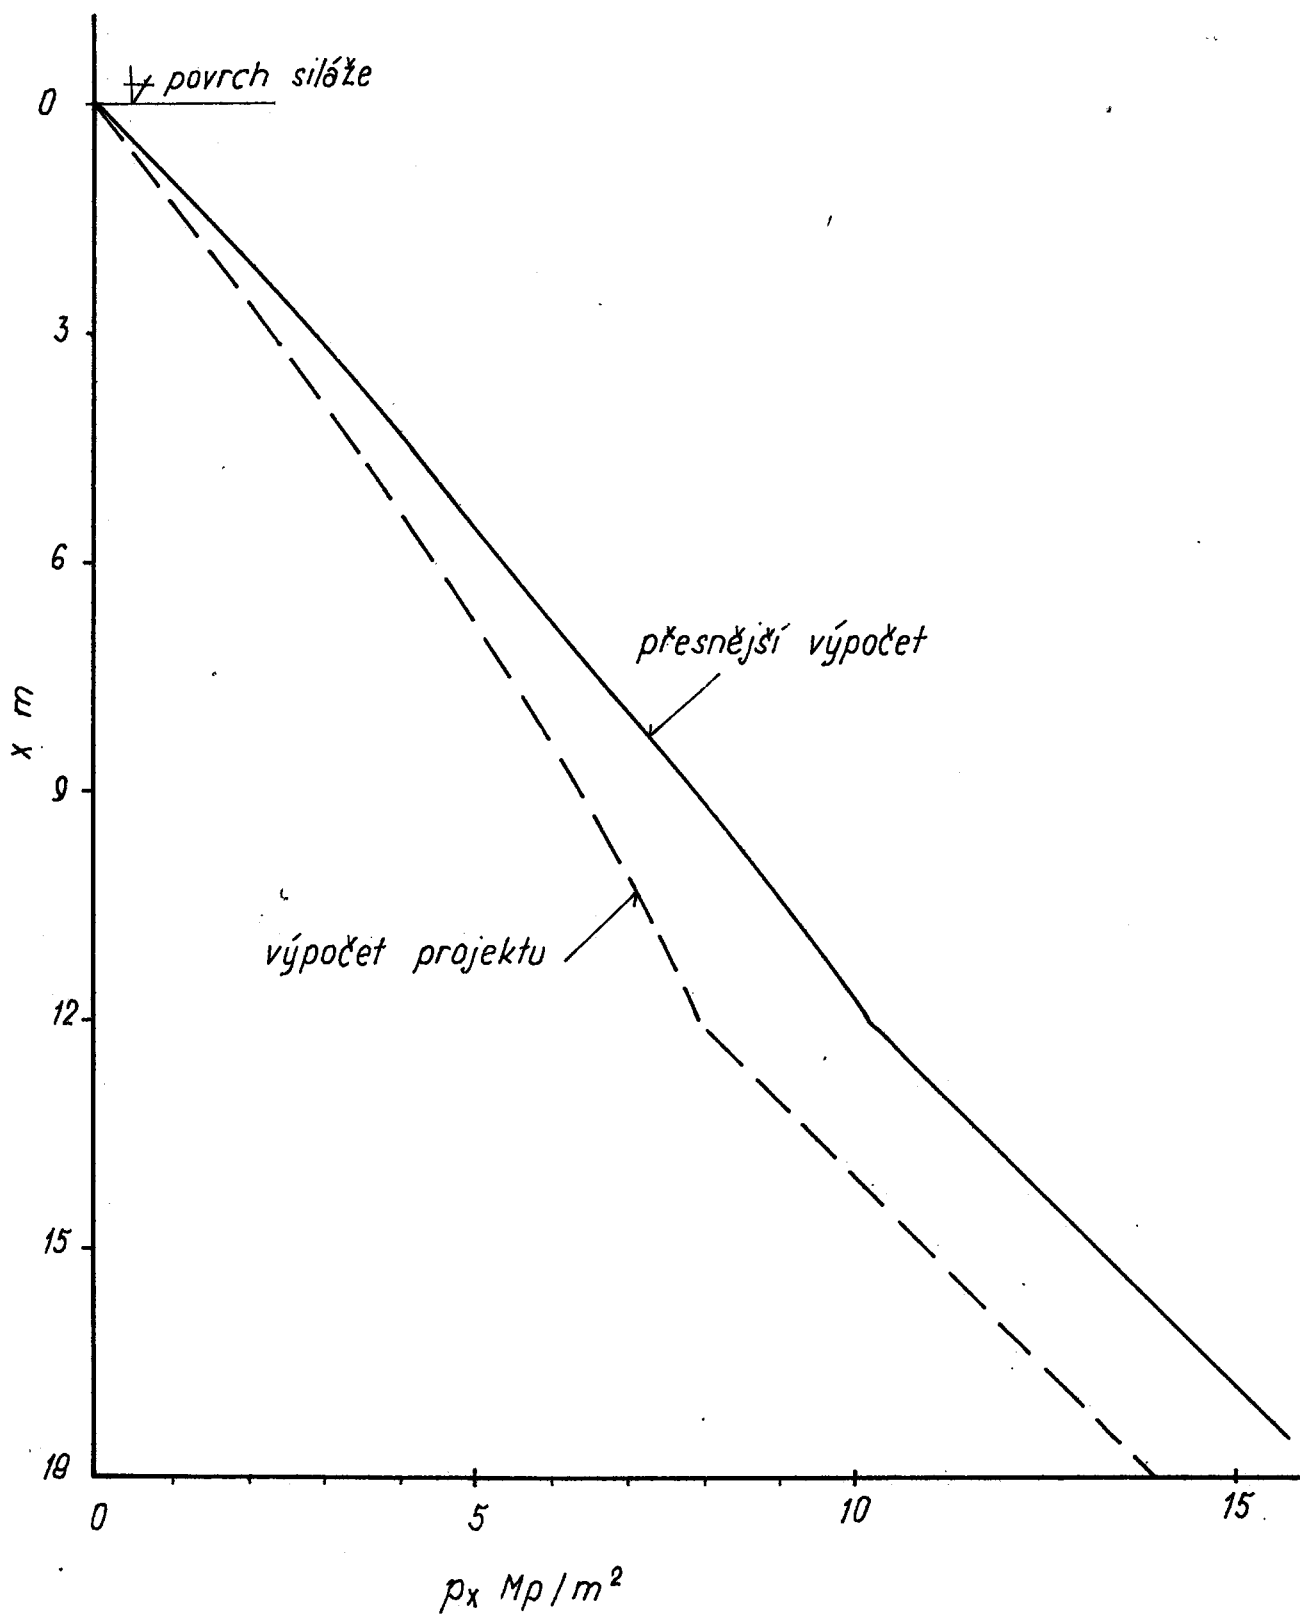
Průběh vodorovných a svislých tlaků je naznačen podle horních určení na obr. 24, 25, kde je vyznačen i průběh tlaků podle statického výpočtu projektu.

Obr. 24 Průběh svislých tlaků

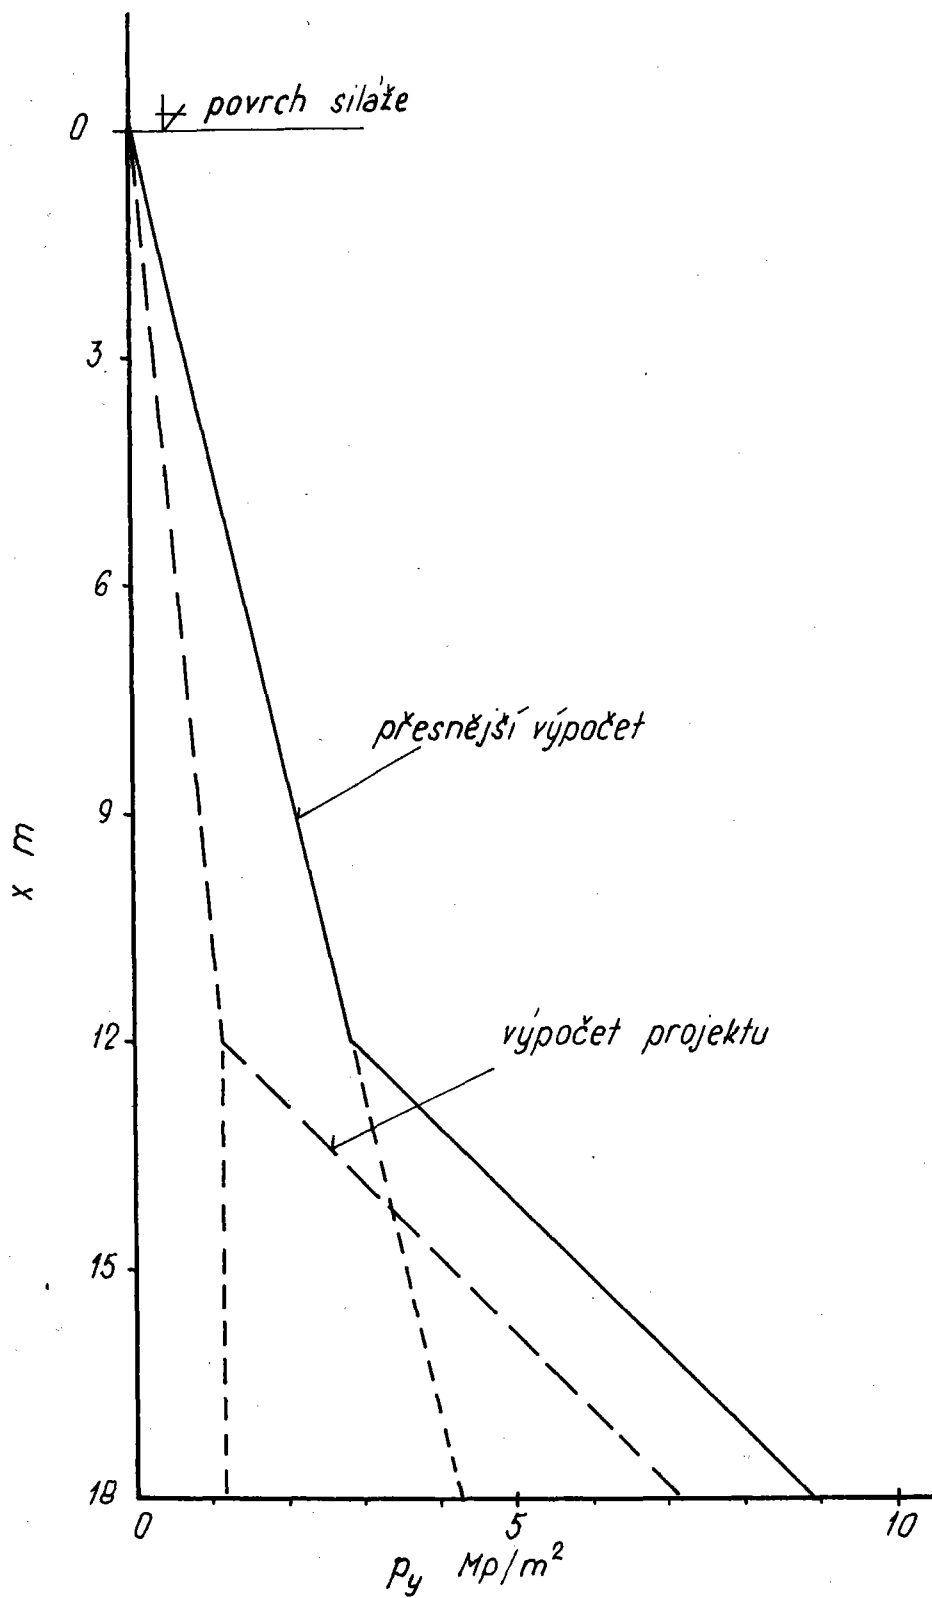
Obr. 25 Průběh vodorovných tlaků

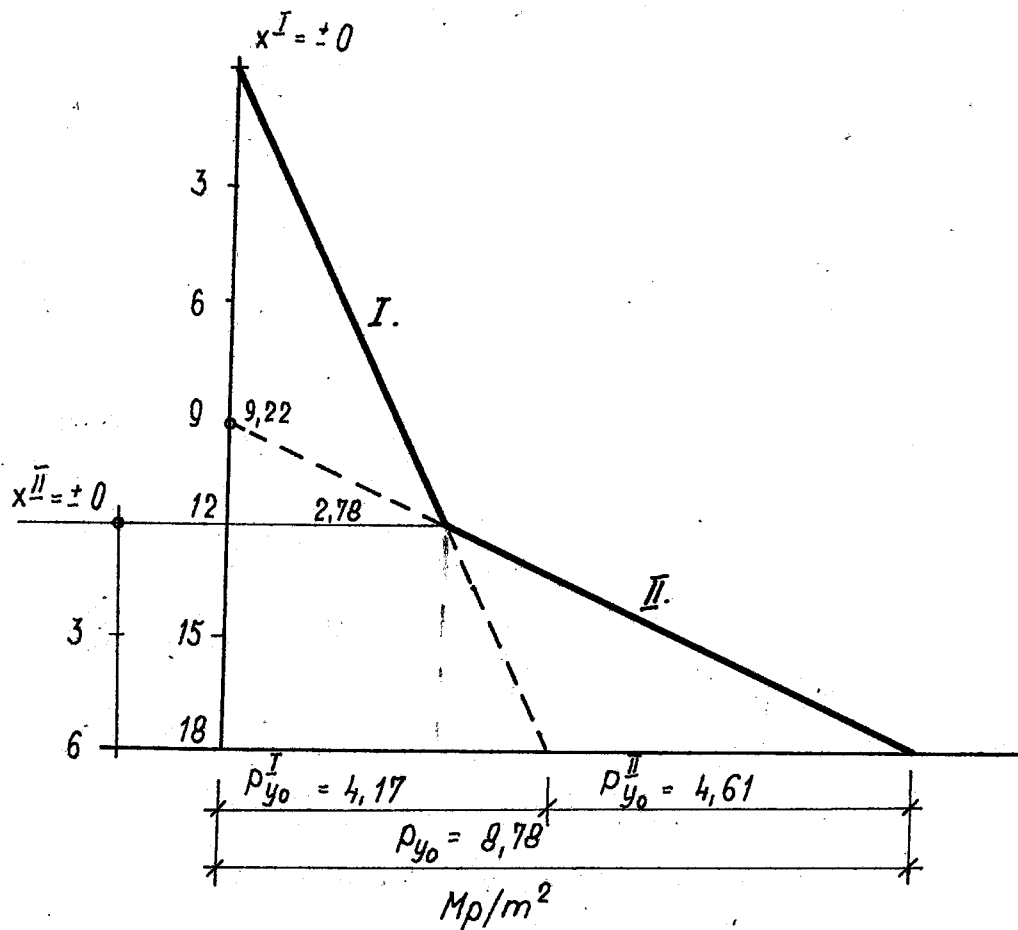
Výpočet podle předchozího postupu je možno aplikovat pouze pro lineárně rozdělené zatížení po výšce, což je v podstatě ve shodě s obdrženým průběhem vodorovného tlaku podle obr. 24. Pro výpočet bude zatěžovací obrazec podle obr. 24 rozdělen do dvou lineárních částí podle dalšího obr. 28.

Obr.28 Schema vodorovných tlaků pro výpočet.

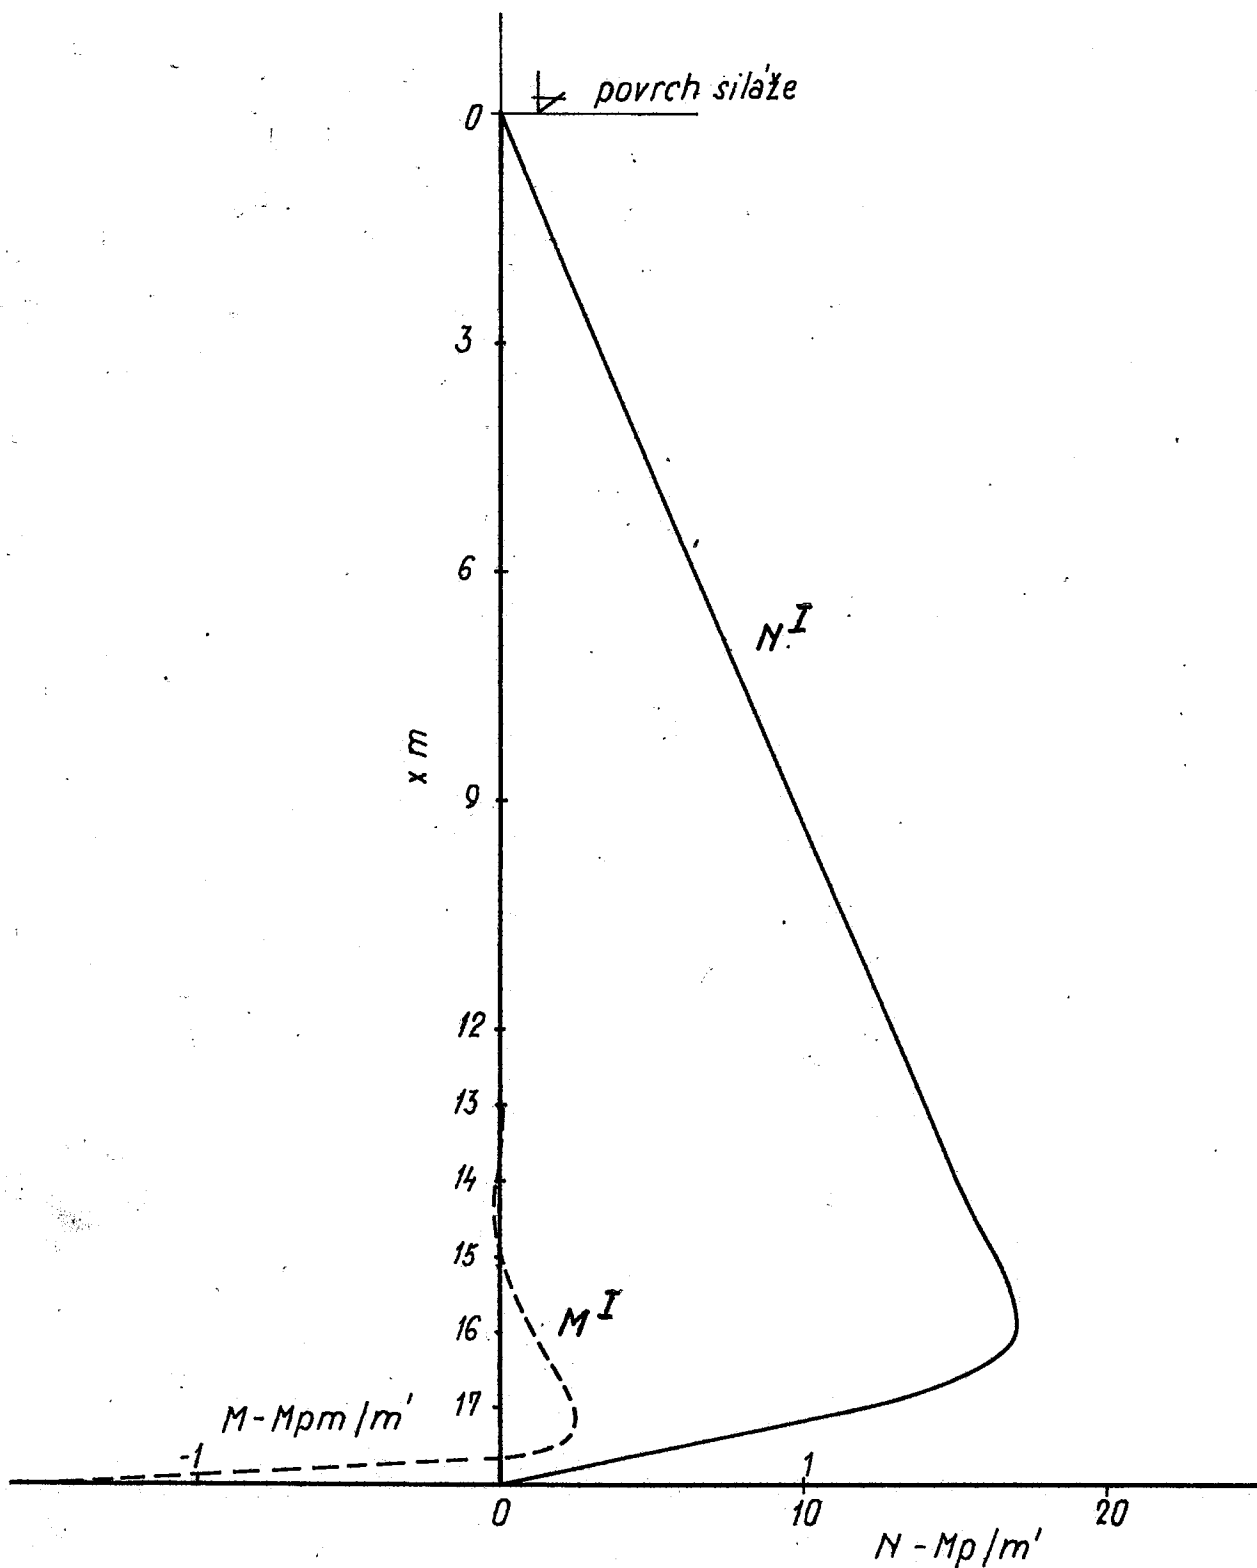
Vnitřní síly se stanoví v bodech $x = 3,0; 6,0; 9,0; 12,0; 13,0; 14,0; 15,0; 16,0; 17,0; 18,0$ m ze vztahů /b/, je-li $x = \pm 0$ na povrchu silážní hmoty. Řešení je provedeno v dalších tabulkách 7,8 a výsledný průběh momentů M^I a tahových sil N^I je uveden na obr. 29 .

Obr. 29 Průběh momentů a tahových sil
od zatížení I.

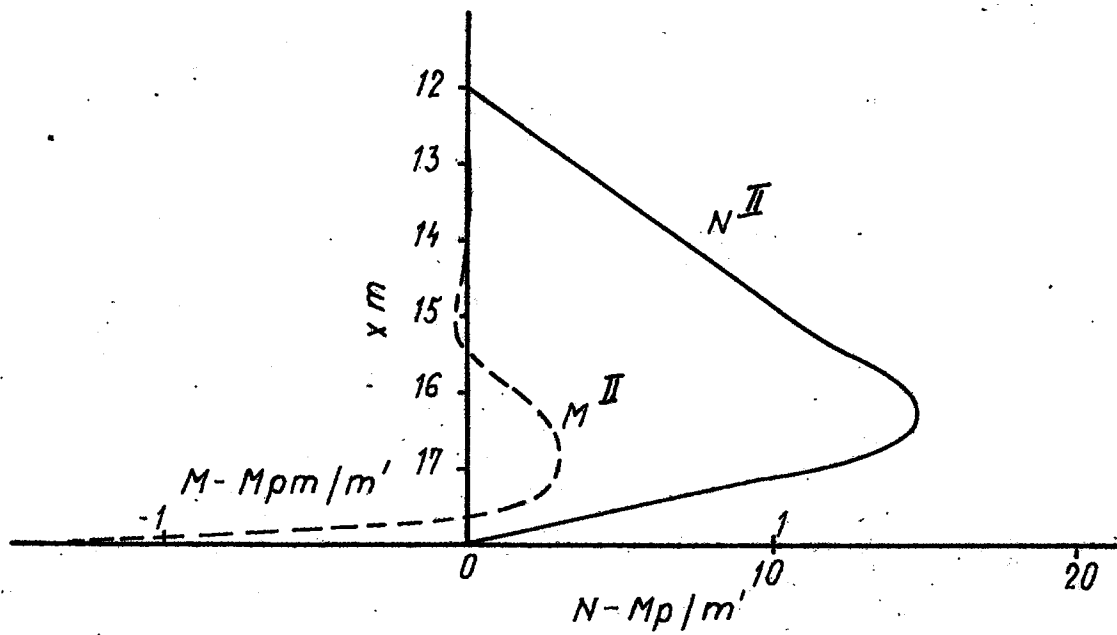
Všechny průběhy momentů a tahových sil pro tento druhý případ jsou uvedeny na obr. 50.

Obr. 30 Průběh momentů a tahových sil od zatížení II .

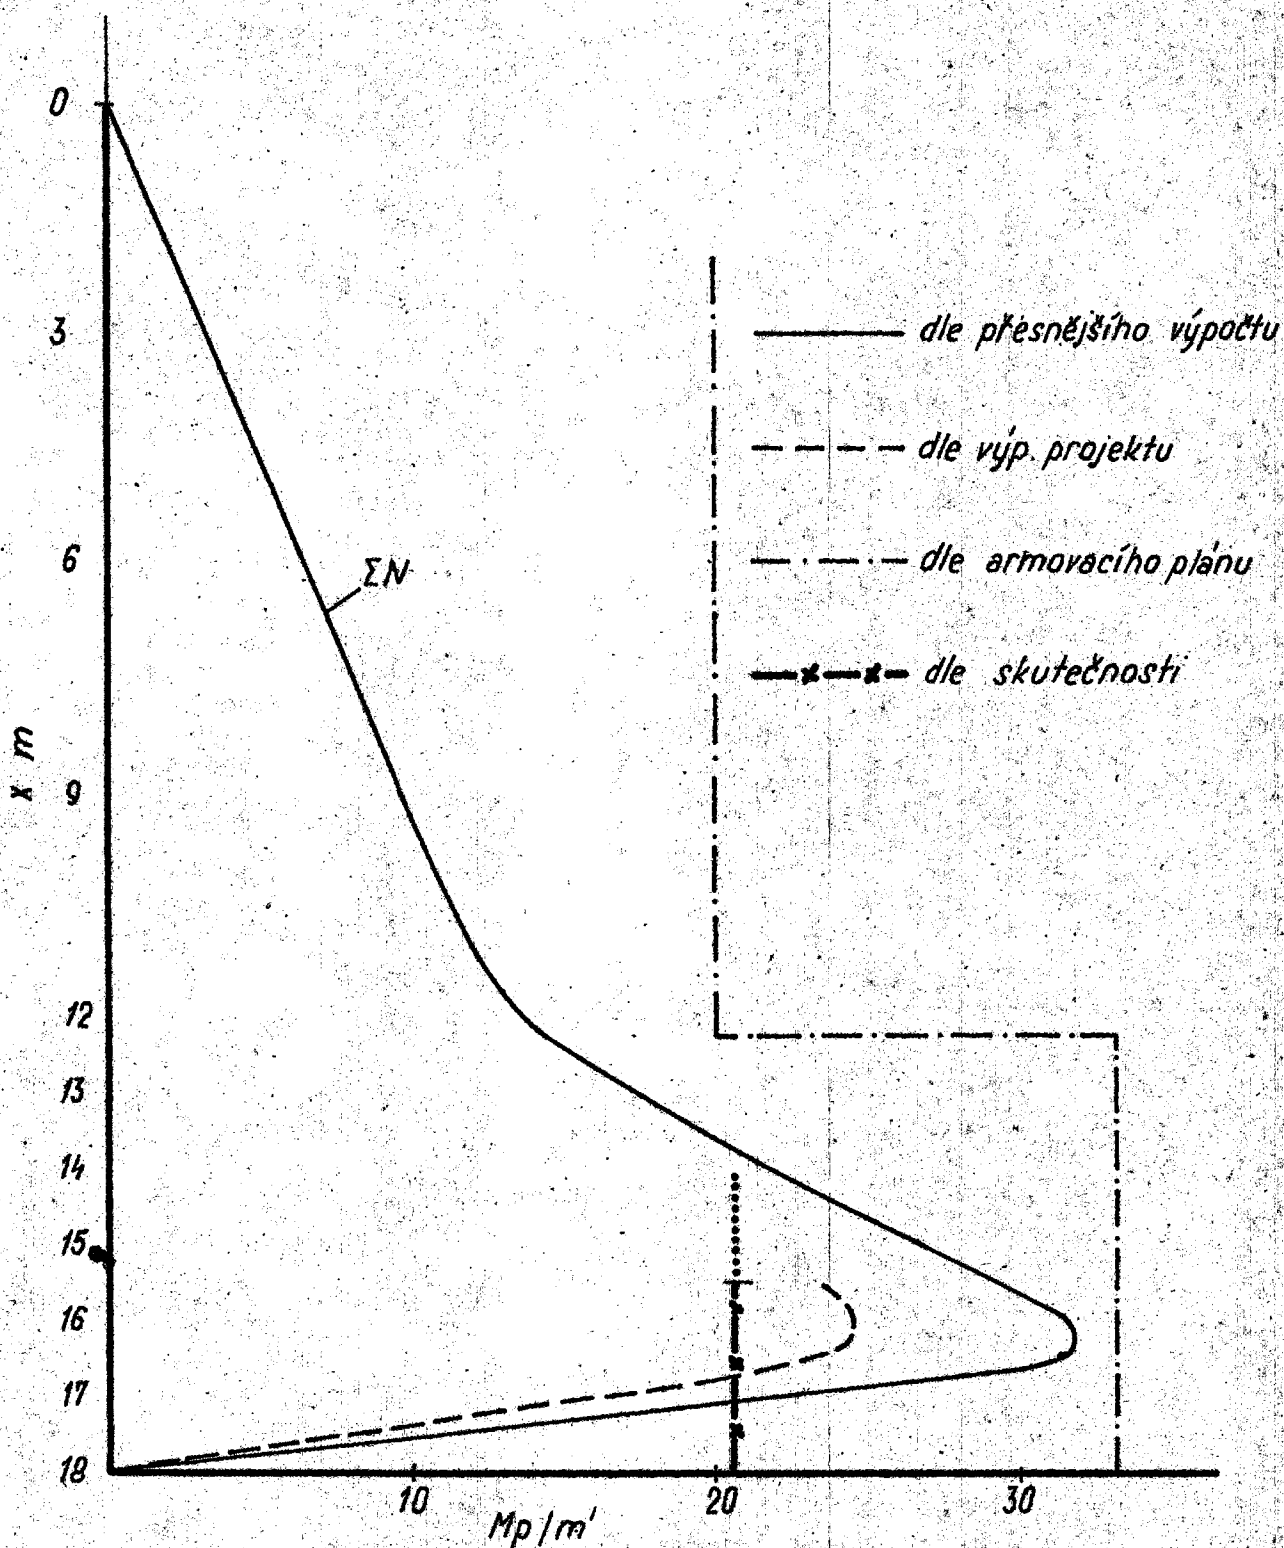
Jsou vyneseny na obr. 31, 32 a srovnány s výsledky podle statického výpočtu projektu. Dále jsou uvedeny v tomto obrázku hodnoty vnitřních sil, které odpovídají projektem navrženému vyztužení (podle armovacího plánu) a konečně jsou v tomto obrázku vyneseny i hodnoty vnitřních sil, jak odpovídají skutečně provedenému vyztužení podle namátkového zjištění u 4 věží.

Obr. 31 Průběh celkových tahových sil

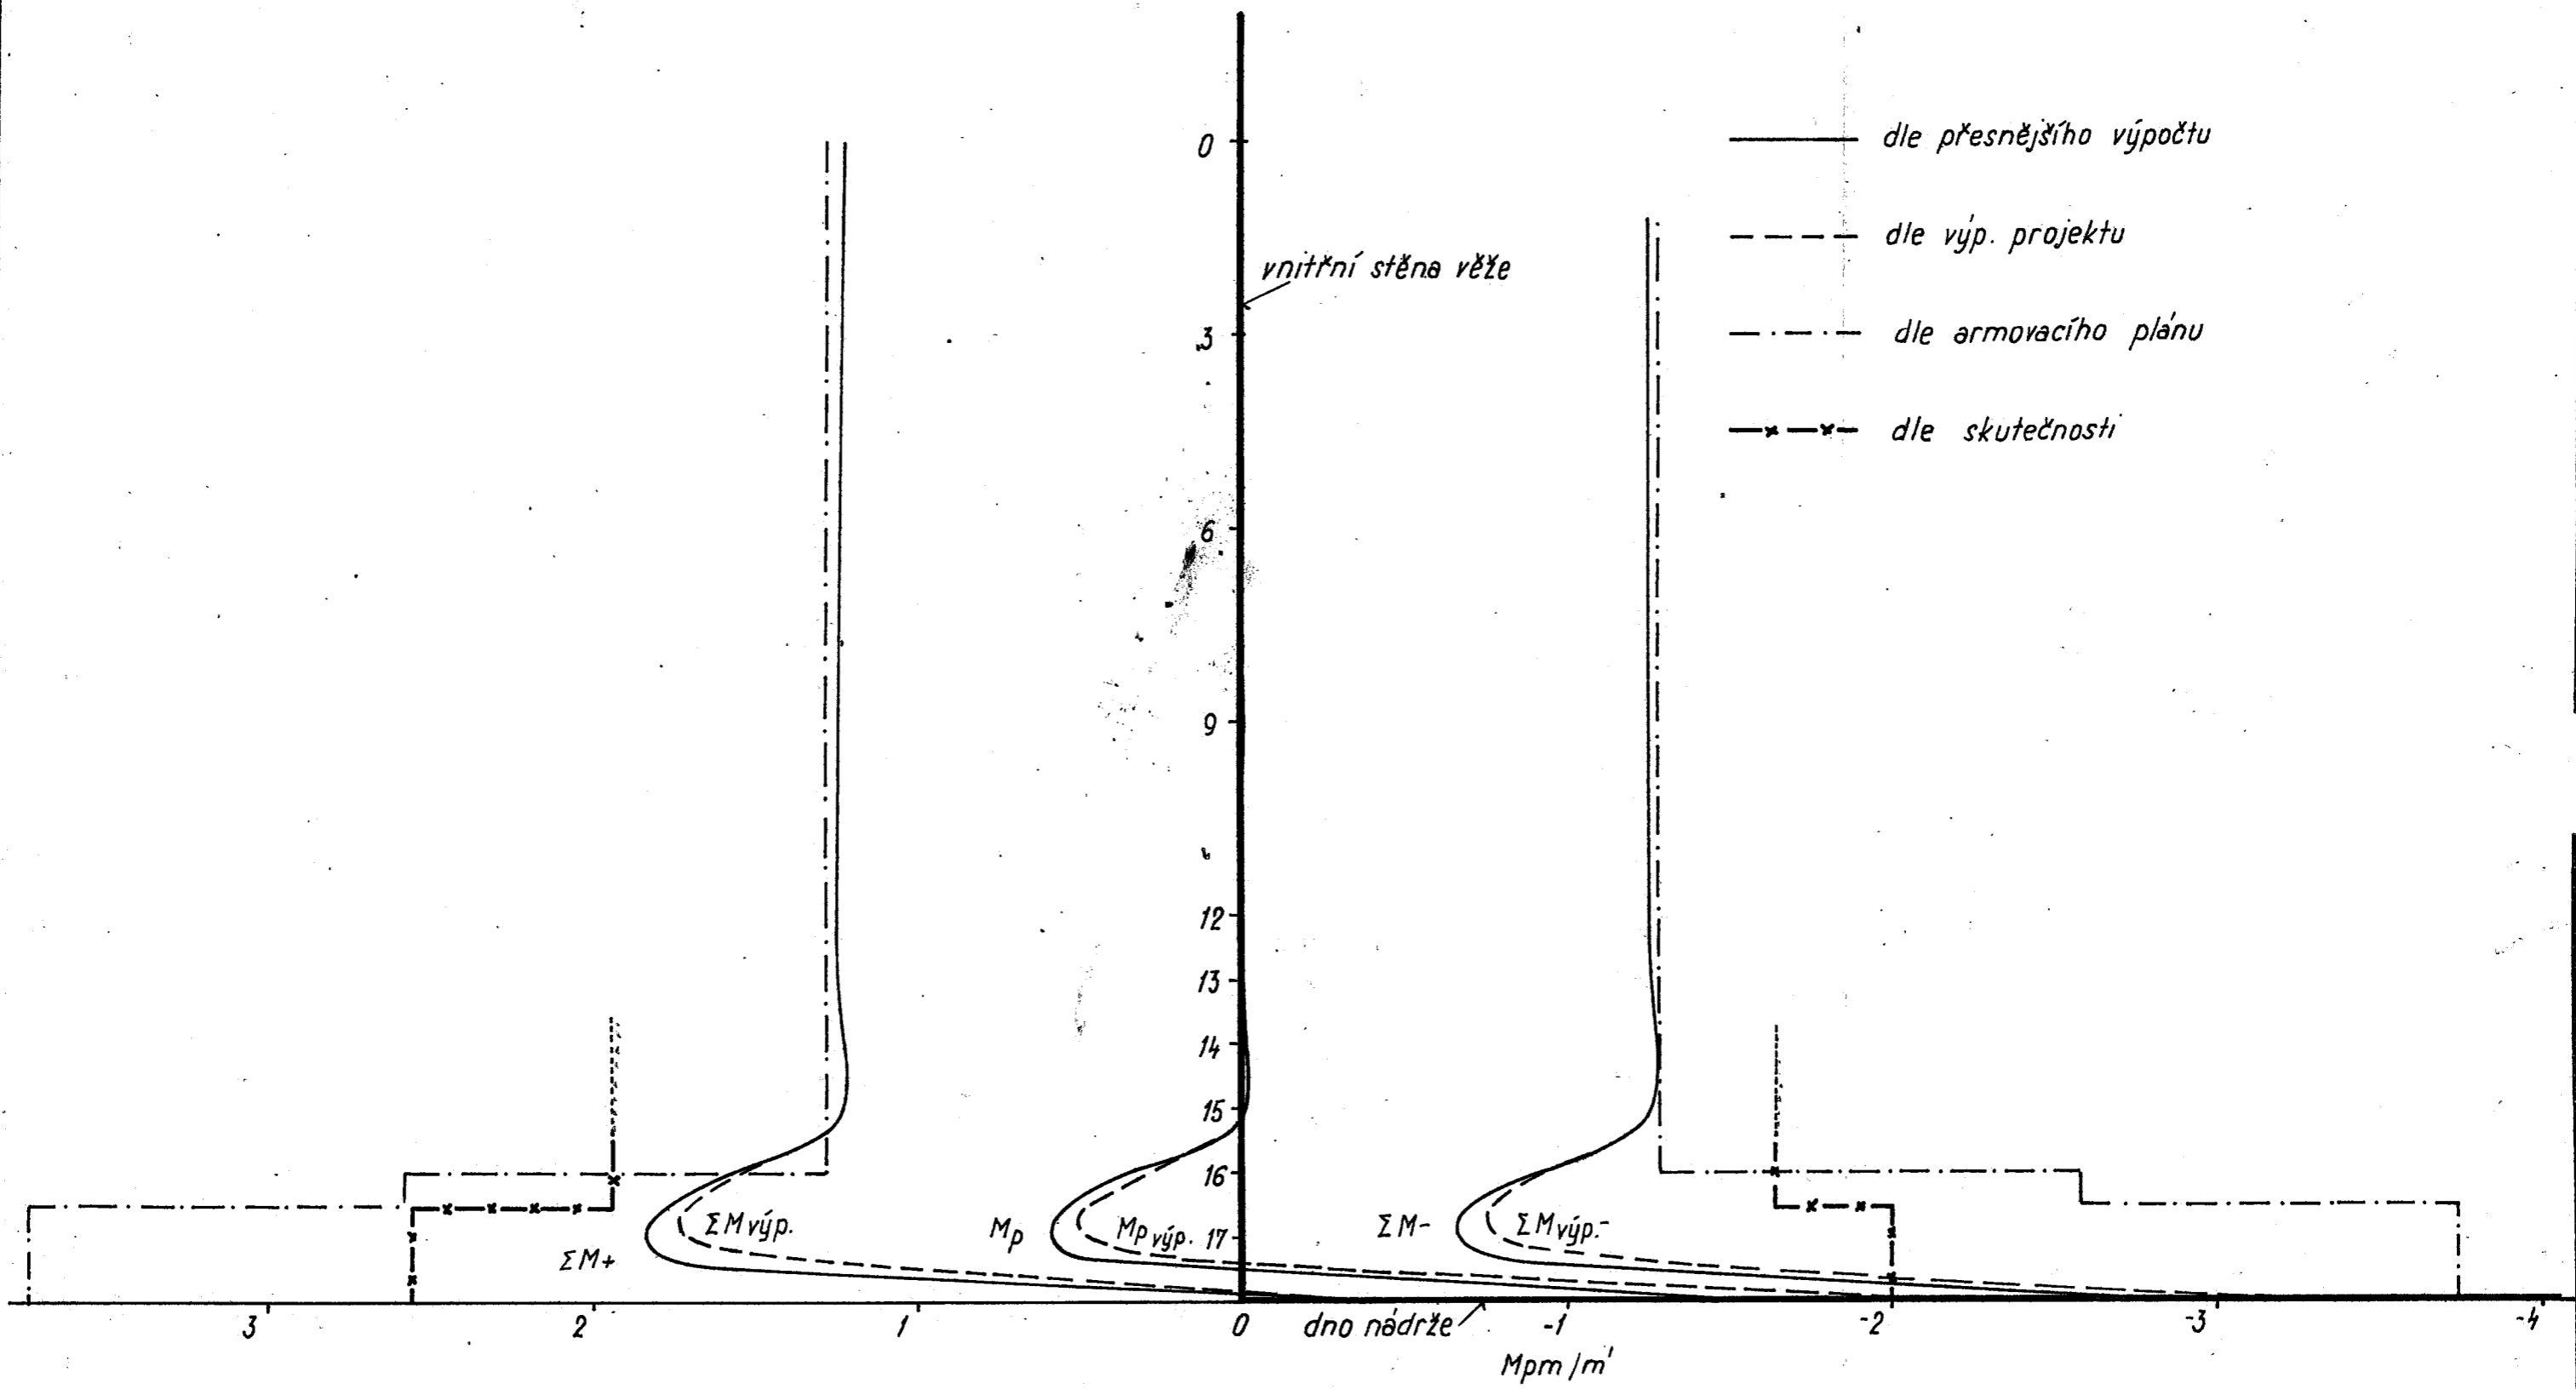
Obr. 32 Průběh celkových momentů
