**Znalecký posudek  
o příčinách poruch podlahoviny Betoplast**

**[REDACTED] dodatek Znaleckého posudku + 2. Doplněk znaleckého posudku  
39 + 6 + 4 strany 17.6.1981 + 9.4.1982+ 25.6.1985**

D o d a t e k z n a l e c k é h o p o s u d k u  
o proveditelnosti opravy porušených podlah v závodní jídelně

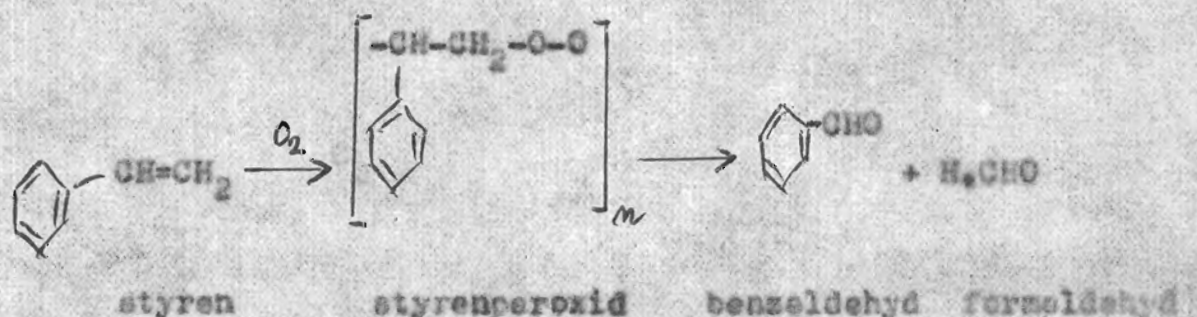
Při oxidaci pryskyfice dochází k oxidaci styrenu a vznikají charakteristické oxidační zplodiny. Oxidace styrenu se projevuje nejdříve vznikem chemicky nestálého peroxidického polymeru, který se dále rozkládá na benzaldehyd a formaldehyd:

Benzaldehyd lze rozpoznat i čichem podle charakteristického zápachu po hořkých mandlích i přes intenzivní zápach styrenu.

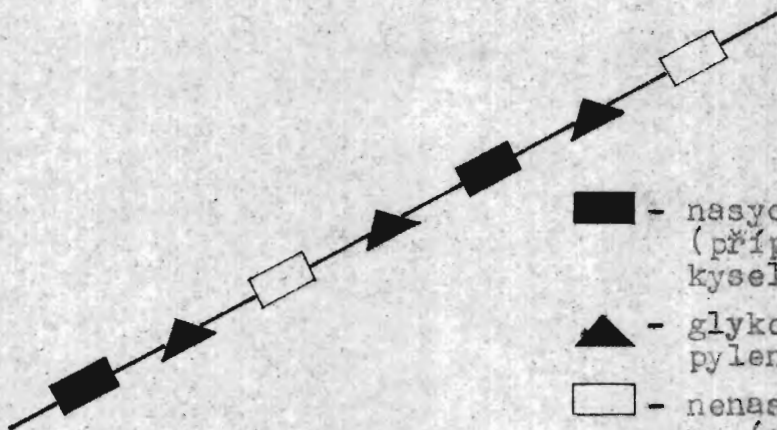
Obr. 1 a Řetězec nenasyčeného polyesteru

Při správném průběhu polymerační reakce dochází postupně k zesílení polyesterových řetězců /obr. 1a/ příčnými vazbami mezi fumarovou kyselinou přes styren /obr. 1b,c/.

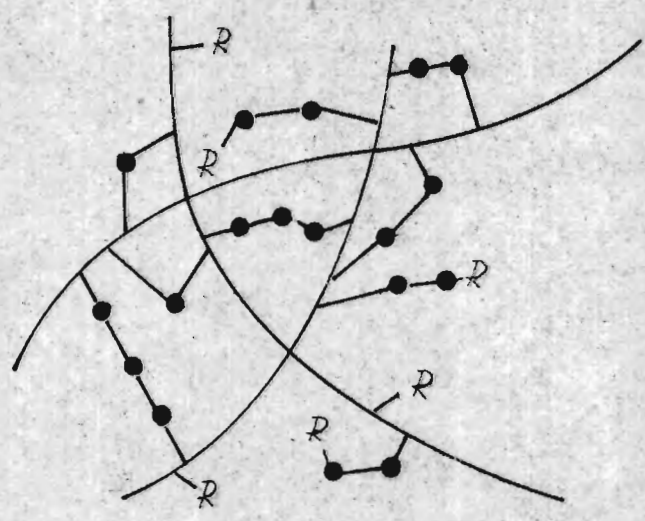
Obr. 1 c Vytvrzená polyesterová pryskyřice

Uvolňující se energie tužidla rozštěpuje dvojně vazby, vytváří se spoje styrenových řetězců polyesterifikací nenasyčené dikarbonové kyseliny (např. kyseliny fumarové) a polyalkoholu (propylenglykolu, etylenglykolu) a vzniká třídimensionální spojení polyesterových řetězců; tím dochází k vytvrzení pryskyřice.

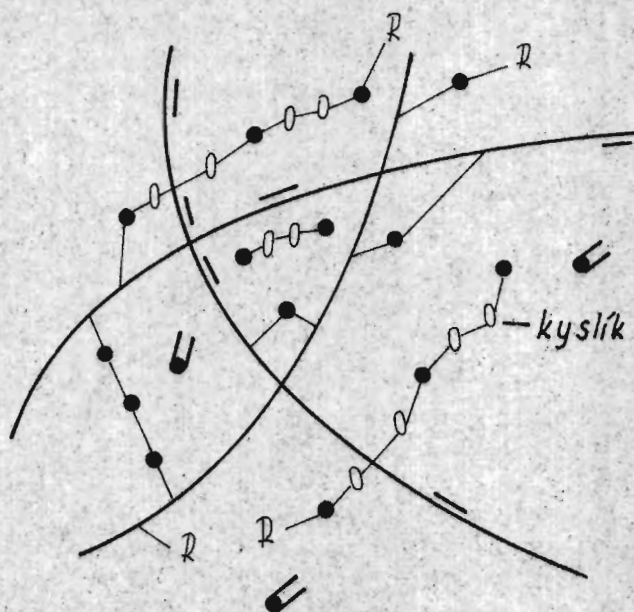
Obr. 2 a Nedokonale vytvrzená polyesterová pryskyřice

Při nedostatečném nebo pozdelém vytvrzení dochází působením kyslíku k oxidaci části styrenu /obr. 2a/ a k falešnému tuhnutí.
