**Znalecký posudek  
o poruchách podlah v objektu monoblok stavby**

**12. 5. 1985 + 23. 9. 1985**

12.5.85  
čj. 2116/245/84

**Znalecký posudek  
o poruchách podlah v objektu Kozubloz stavby**

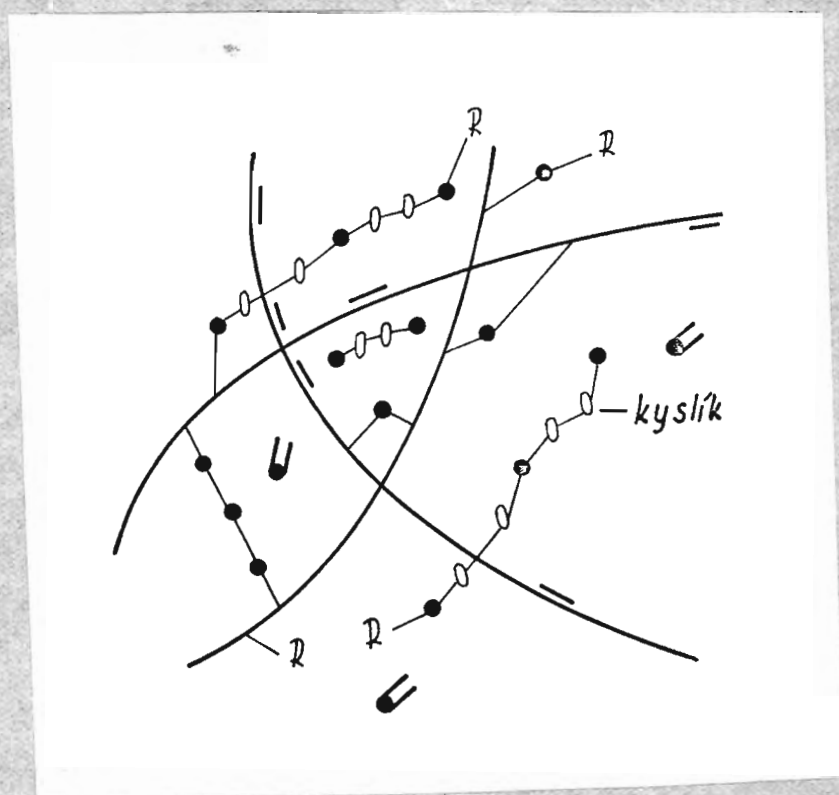
Obr. 5 Nedokonale vytvrzená polyesterová pryskyřice /částečná oxidace/

Peroxid styrenu, jako meziprodukt oxidace, může být i polymerní povahy a jeho vznik může vyvolat i dojem tuhnutí plastbetonu, i když za delší čas než při správném průběhu polymerace. Tento polymer je však chemicky nestálý a vytvrnutí pouze do-

časné /nazývané falešné/. K rozkladu peroxidu styrenu dochází až po jisté době, obvykle až po položení nášlapné vrstvy. Benzaldehyd je kapalina, formaldehyd plyn a proto narušují i dobrou strukturu plastbetonu; dochází k botnání nižších polymerů /oligomerů/, zvětšování objemu, případně změkčení povrchové vrstvy. Oxidační zplodiny však hlavně zabraňují vzniku řádného polymeru, a to trvale. Jev je nevratný, u systému poškozeného oxidací nelze již žádným dostupným způsobem obnovit žádnou polymeraci polyesterové pryskyřice, vznik příčných vazeb a vytváření pevného polymeru.

Neregulární vznik polyesterového polymeru je pro srovnání s regulárním průběhem polymerní reakce ukázán na obr. 5. Schéma zcela zoxidované /nezatvrdlé/ polyesterové pryskyřice je na obr. 6.

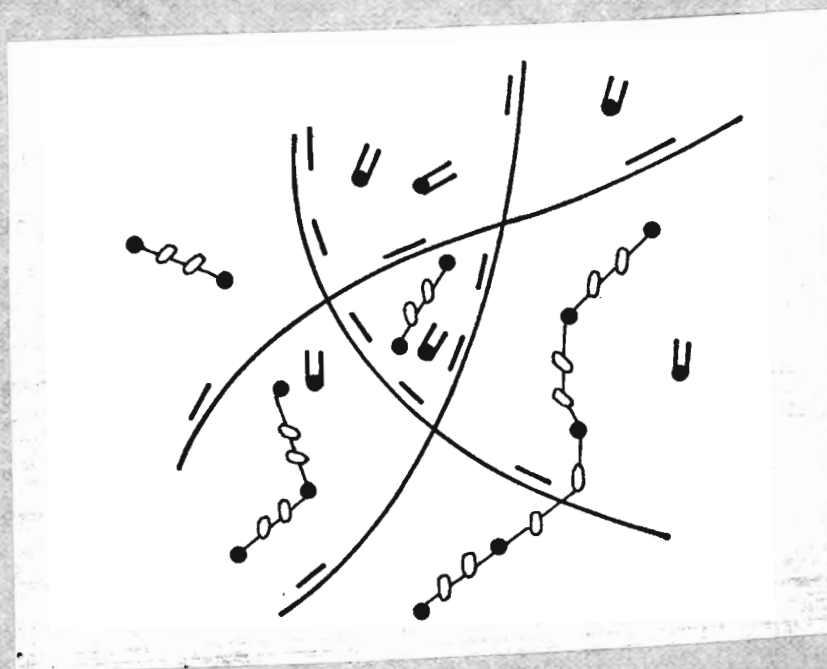
Obr. 6 Zcela inhibovaná a zoxidovaná polyesterová pryskyřice

K oxidaci vzdušným kyslíkem ještě nezpolymerované pryskyřice může dojít při příliš dlouhé době tuhnutí. Příčinou pomalého vytvrzování může být nedostatek iniciátoru, urychlovače, nebo přítomnost vody jako inhibitorů a nosiče kyslíku, nevhodné nebo dlouhodobé skladování složek, nesprávný poměr výchozích složek pryskyřice, nedostatečné zhutnění nebo nevhodný způsob míšení atd. Ke stejnému jevu může dojít i v případě, že ve směsi je přítomno nadměrné množství styrenu nebo dokonce jiných /nereaktivních/ ředidel, která jsou často nevhodně vnášena ke zlepšení zpracovatelnosti plastbetonu.

Při oxidaci může být degradována celá vrstva plastbetonu nebo jen horní část vrstvy v závislosti od příčin oxidace a nemůže být žádným dostupným způsobem znovu zpevněna. Tuto poškozenou část plastbetonu je třeba spolu s povrchovou vrstvou vždy odstranit, zbývající část plastbetonové vrstvy /pří-li dobře na podložce/ lze zpevnit impregnací směsné epoxy-furylalkoholové pryskyřice před znovupoložením nové podlahoviny. Je-li zoxidována celá tloušťka plastbetonu, je třeba vždy po jejím odstranění provést nové opískování podložky k odstranění všech rozkladných produktů oxidace z kontaktní spáry /které trvale inhibují průběh polymerace polyesteru/ a pak všechny technologické kroky včetně penetrace. *zahrnout*.
