Znalecký posudek
o příčinách poruch syntetických podlahovin Fortit ve
[REDACTED] + Doplňek znaleckého posudku +
Poznámky ke znaleckému posudku Prof. Pánka

Ing. Dr. RICHARD A. BAREŠ, DSc

záhládky posudek

o příslušných posudech syntetických polímerovin Fortit

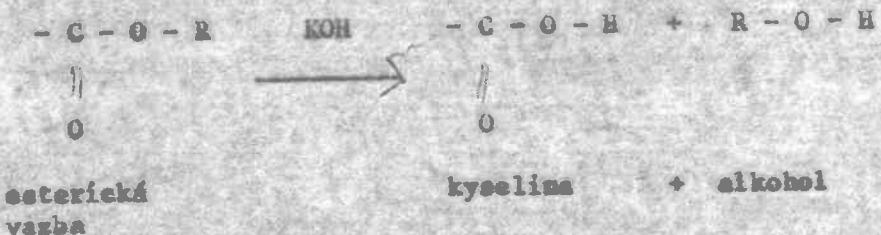
Poruchy polyesterová podlahoviny Fortit, charakterizované vznikem výdutí napínacích kapalinou po delším časovém období od zhotovení, jsou způsobeny alkaličkou hydrolyzou polyesterové pryskyřice. Aby hydrolyza mohla probíhat, musí být přítomna voda; stupeň a rychlosť hydrolyzy jsou závislé na množství a alkalitě vody a na dokonalosti vytvrzení polyesterové pryskyřice. Při velkém množství přítomné vody nebo silné alkalitě vody může dojít i u dobré vytvrzené pryskyřice k hydrolyze v takovém rozsahu, že její vnější projev - puchýřování se objeví po několika týdnech od zhotovení podlahoviny, při menším množství přítomné vody nebo slabší alkalitě třeba až po několika letech. Při nedokonalém vytvrzení polyesterové pryskyřice /např. malým nebo značně nadměrným množstvím iniciátoru a urychlovače, nadměrným množstvím styrenu, nadměrným množstvím směkčující polymerové pryskyřice na bázi kyseliny adipové a dietylenglyku/, nevhodnými podmínkami při provádění/ se její odolnost alkaličké hydrolyze sníží tak, že ke vzniku poruch může dojít v době až o polovinu kratší než při dokonalém vytvrzení. I v tomto případě je však podmínkou vzniku poruch dlouhodobé působení vody. Voda přitom nejen vstupuje do chemické reakce, ale působí i mechanicky /fyzikálně/ k porušení podlahoviny. Voda dále rozpouští části látek hydrolyzou vznílých a transportuje je do výdutí. Organické kyseliny i glykoly tam přítomné jsou obvykle nějakou formou vázány na ionty vápníku. Učinkem vody za přítomnosti alkalií mohou být hydrolyzována pouze esterická vazba, které jsou také přítomny ve struktuře polymeru:

Kyselina fumarová je do polymerní sítě zabudována přes molekuly styrenu jinou vazbou než esterickou, proto tato vazba by drolyze nepodlehá. Pokud tedy dojde u polyesterů u nás vyráběných a užívaných typů k masovější hydrolyze esterických vazeb, musí být

v rozrušené podlahovině přítomna kyselina ftsiová resp. adipová nebo jejich estery /několi všecky kyselina fumarová/ a především volná glykoly. V rozborech obecnějších v anal. posudcích od 3 a 5 byly skutečně tyto látky konstatovány a vyvonen závěr, že dochází k hydrolytické reakci.
