**Znalecký posudek  
o příčinách poruch plastbetonových podlah**

o příčinách poruch plestbetonových podlah v plírně propen-  
butanu Opetovice

Oj. 288/214/81

Praha, 9.6. 1981

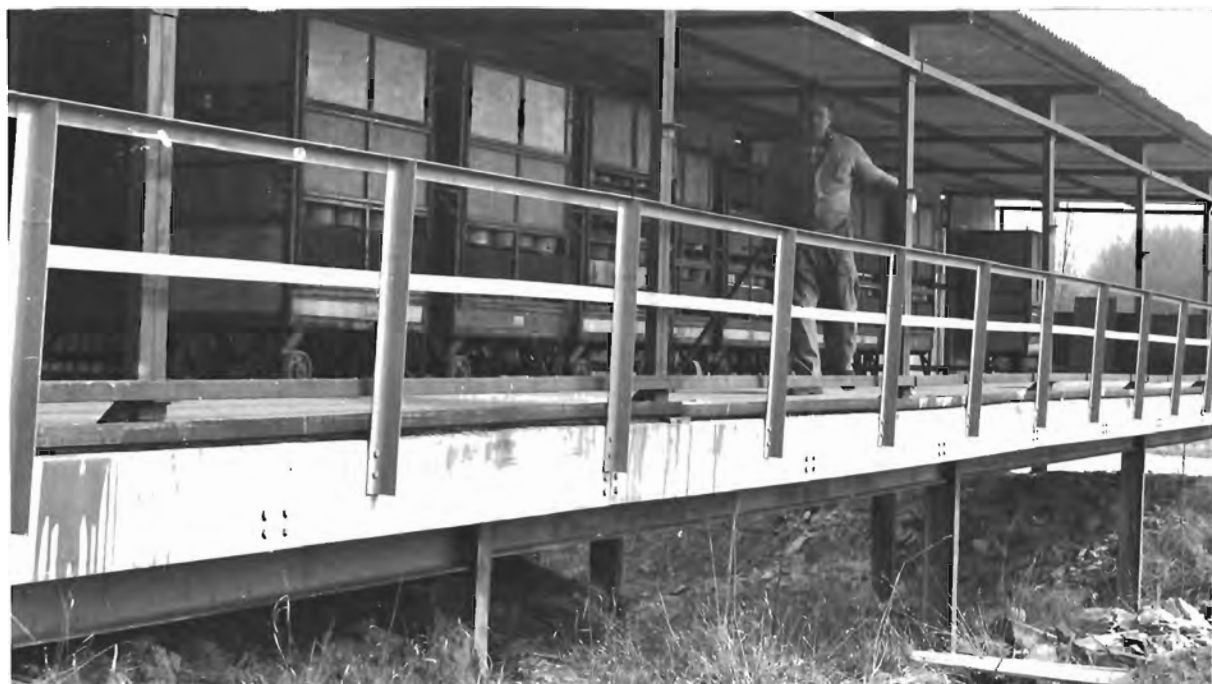
**Obr. 1** Pohled na rampu s oddělenou podlahovinou a podkladním cementovým potěrem od konstrukčního betonu

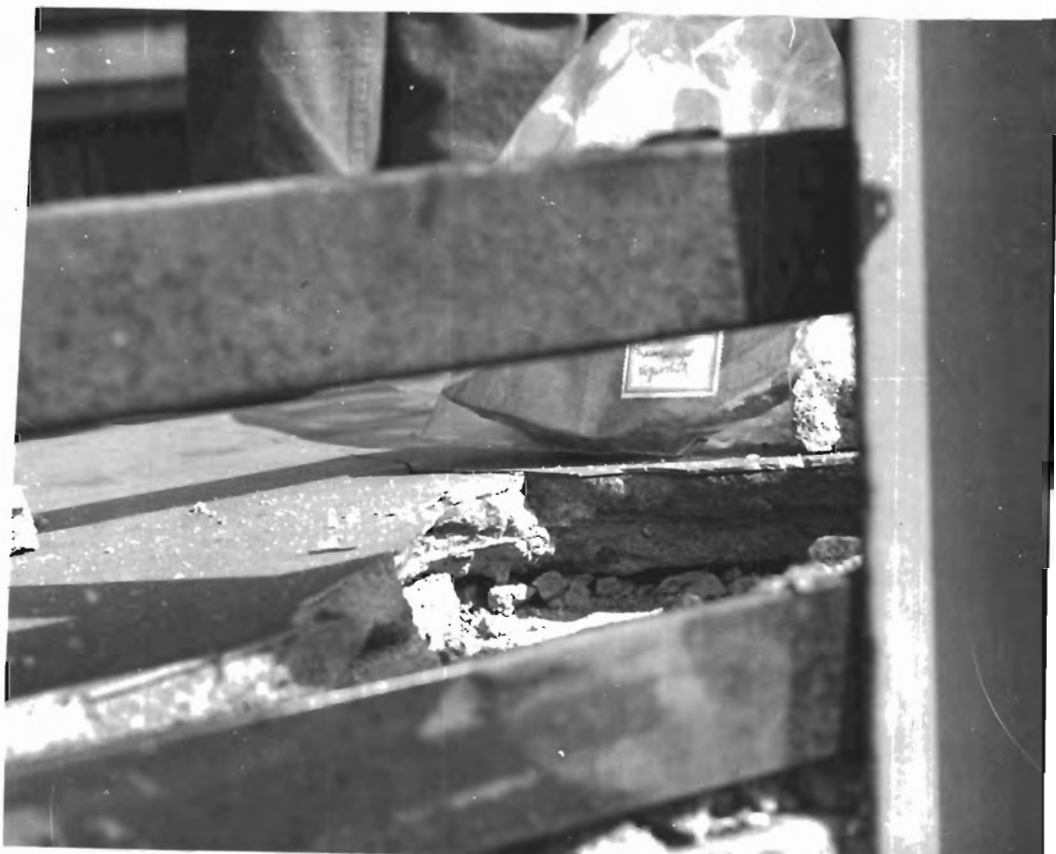
**Obr. 2** Detail porušené podlahoviny, oddělené od konstrukčního betonu spolu a podkladním cementovým potěrem

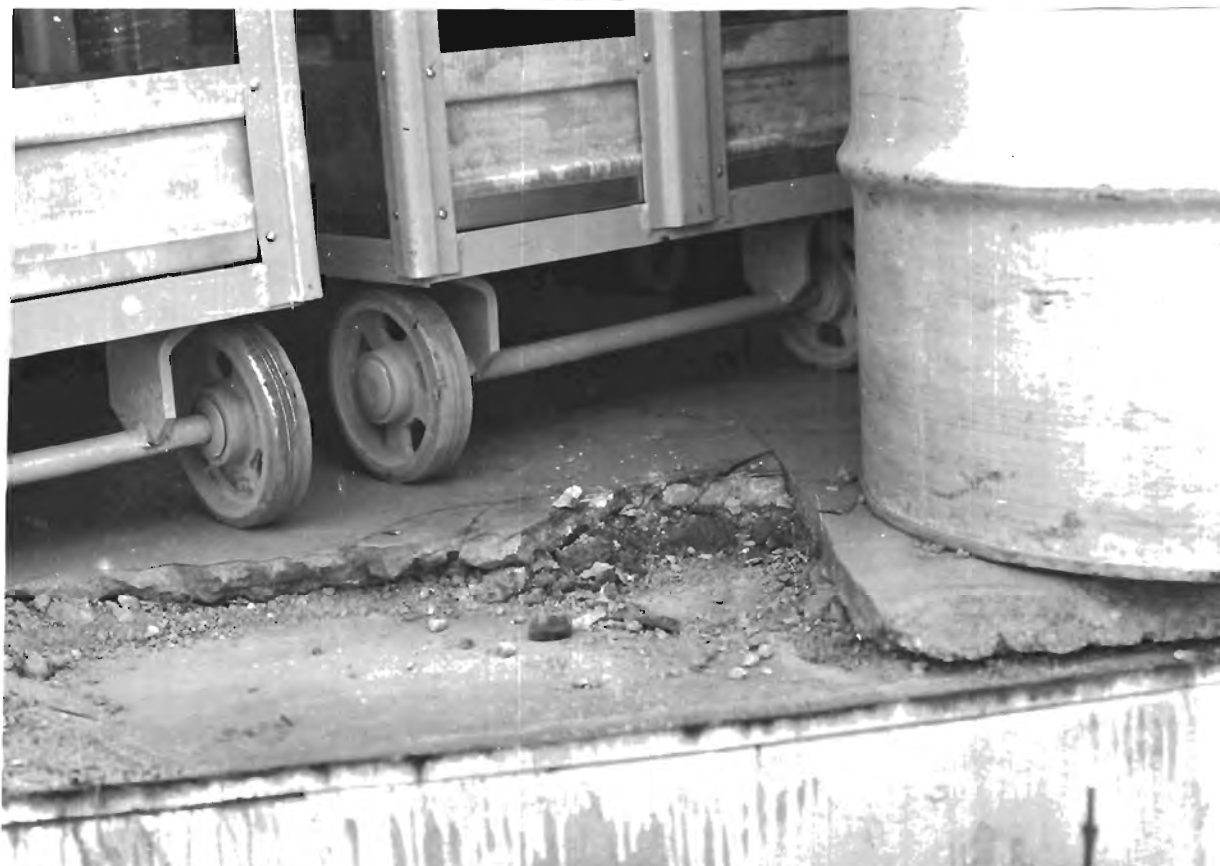
Obr. 3 Detail porušenej podlahoviny, oddelené od konstrukčného betonu spolu s podkladným cementovým petčrem

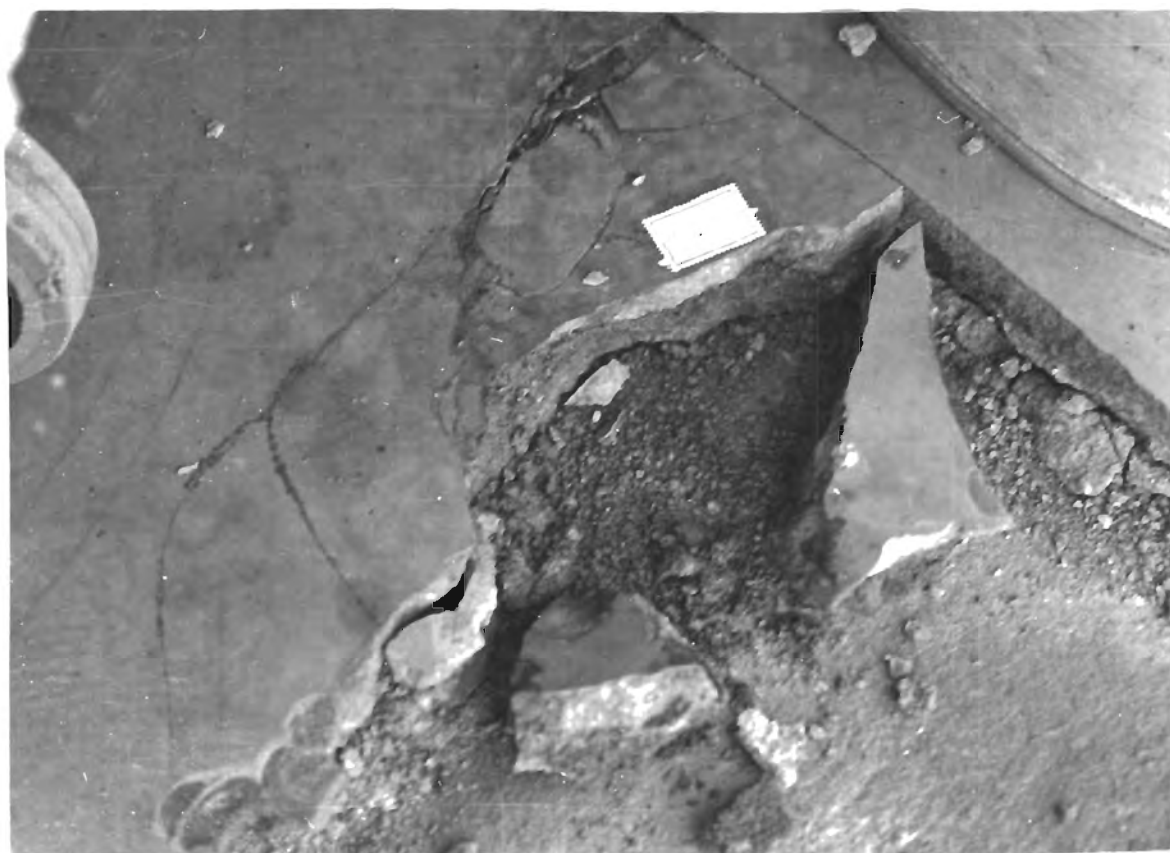
Obr. 4 Detail porušenej podlahoviny, oddelené od konstrukčného betonu spolu s podkladným cementovým petčrem

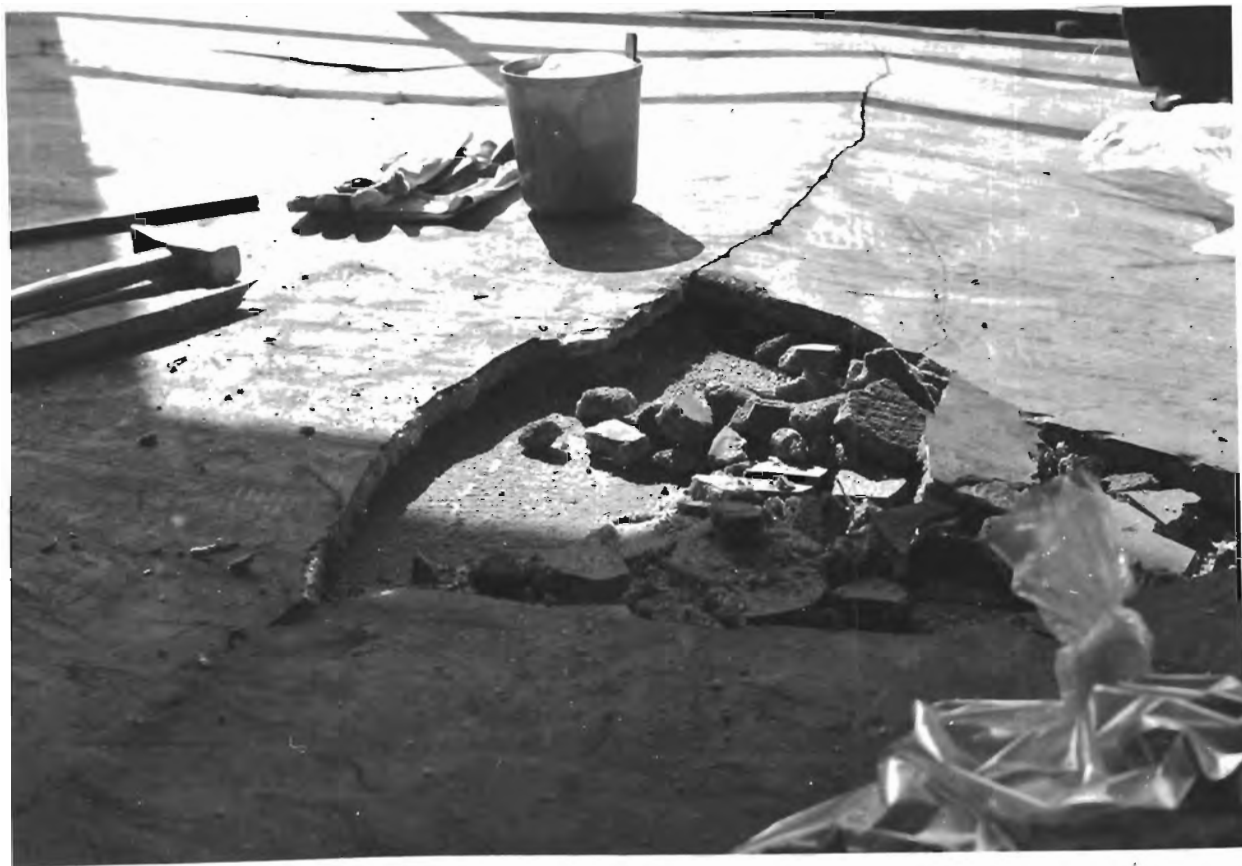
Obr. 5 Trhlinami porušená podlahovina rampy s konvexním vydatím okrajů.

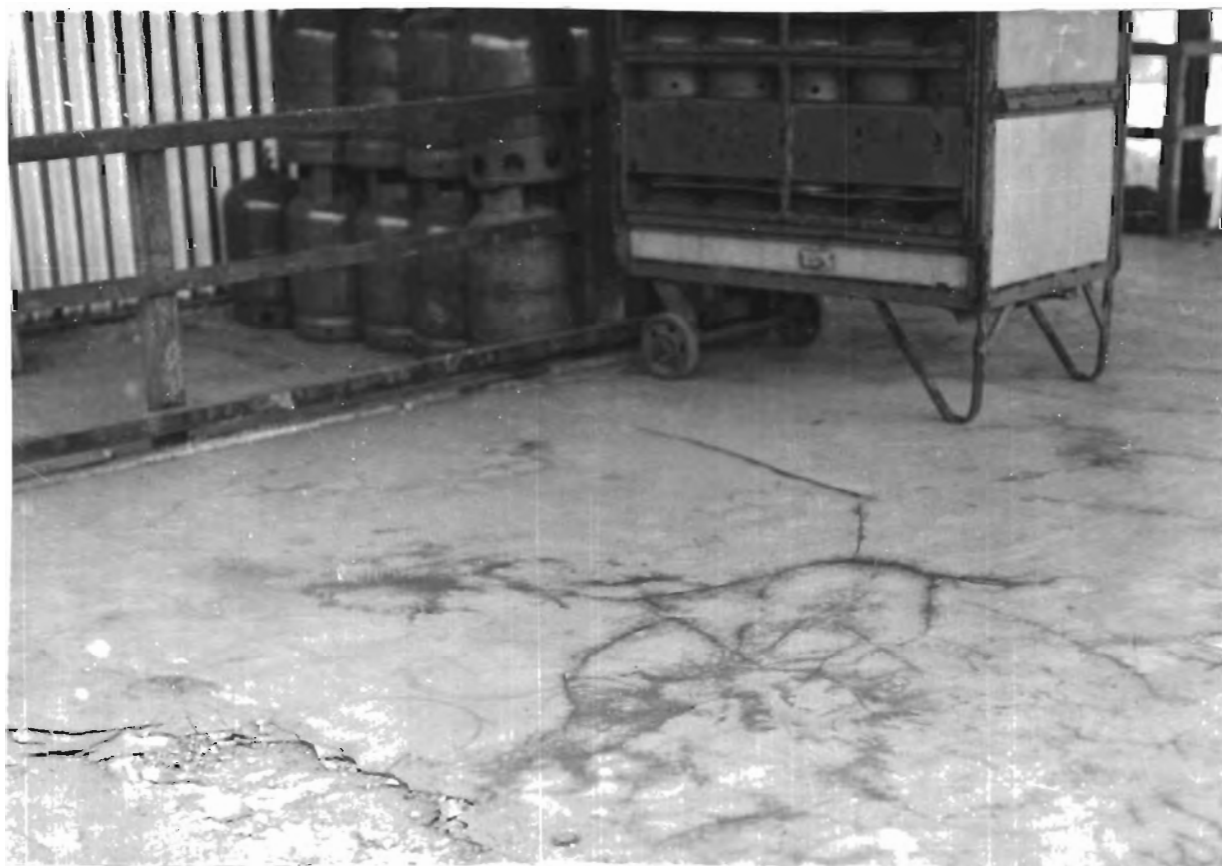
Obr. 6 Trhlinami porušená podlahovina v hale svědčící o snížené pevnosti nosné vrstvy plastbetonu a průniku vlhkosti a podkladního betonu.

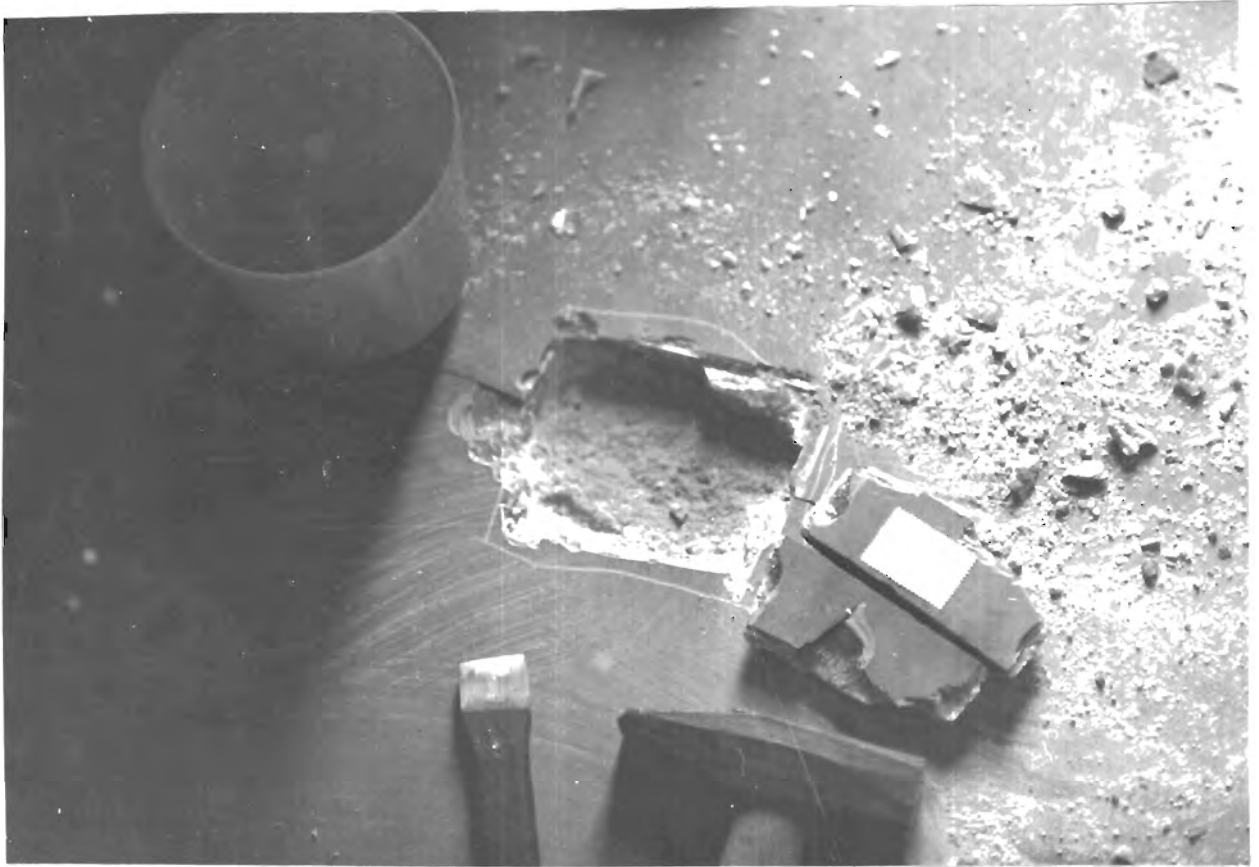
Obr. 7: Trblins povrchové vrstvy podlahoviny pokračuje v plastbetonu i podkladním betonu (hala)
